## RESOLUCIÓN No.

### POR MEDIO DE LA CUAL SE LEVANTA UNA MEDIDA PREVENTIVA

**LA DIRECTORA DE LA REGIONAL PORCE NUS, DE LA CORPORACIÓN AUTONOMA REGIONAL DE LAS CUENCA DE LOS RÍOS NEGRO Y NARE, "CORNARE",**

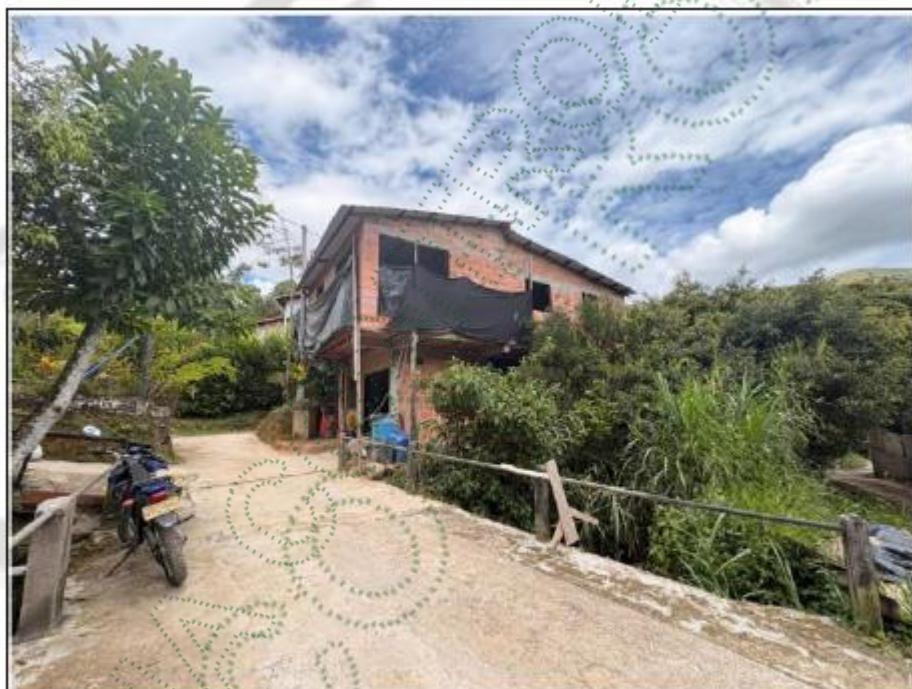
**Imagen 1. Vivienda de señor Dario Ortega.**

La vivienda se encuentra ubicada en el municipio de Santo Domingo-Antioquia – Vereda el balsal con las siguientes coordenadas: -75 6 39W 6 32 9N, durante la visita se pudo identificar, las condiciones actuales de la bodega y a sus alrededores, Actualmente se observa que la bodega es habitada por dos personas y familiares en transitorias, la cual dicha bodega tiene elementos de tipo vivienda.

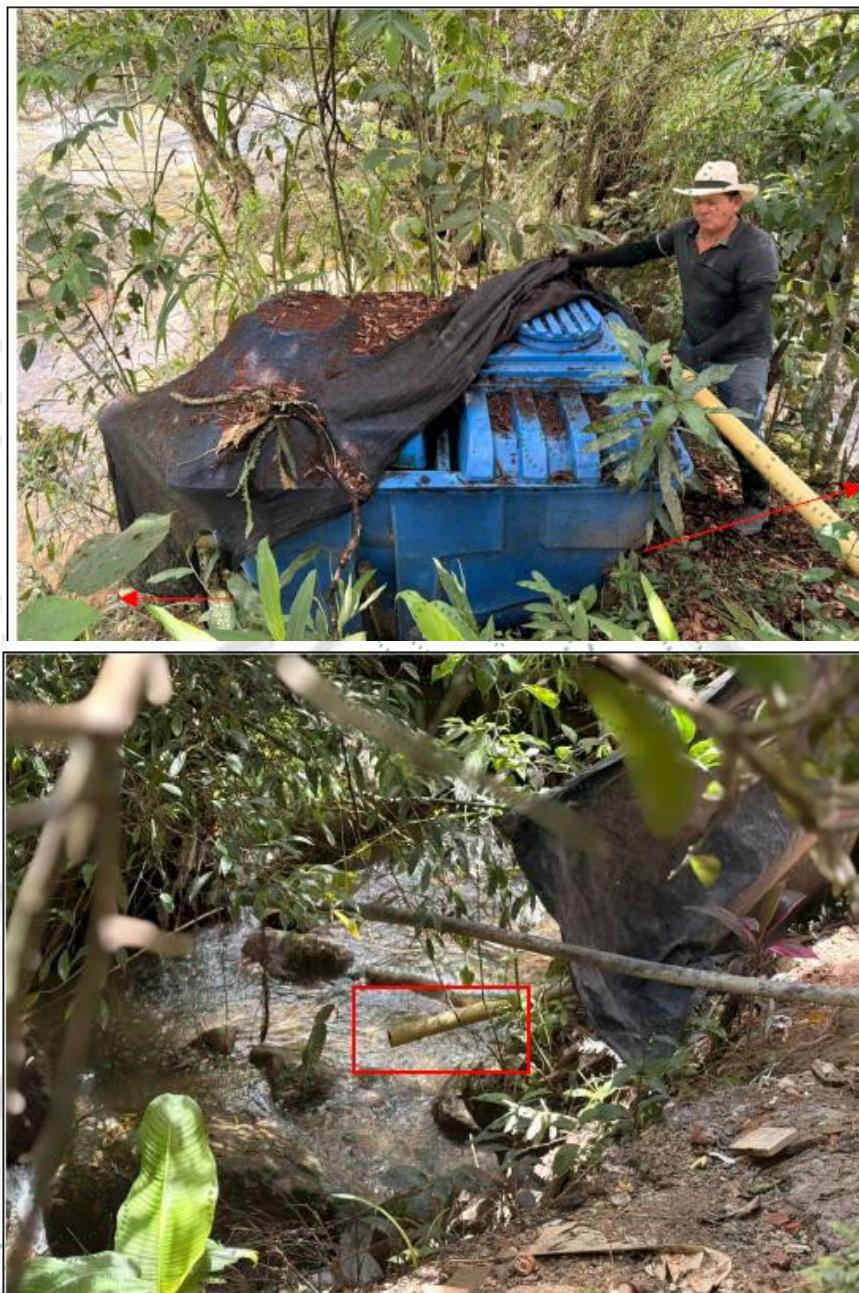
**Imagen 2. Tuberías de duchas, cocina y lavados – Sin STARDs**

- Aunque el señor Dairo Ortega, identificado con cédula de ciudadanía No. 71.172.789, manifestó su intención de instalar un sistema de tratamiento de aguas residuales domésticas en su vivienda, dicho sistema cumple solo

de manera parcial, ya que actualmente se encuentra conectado únicamente al sistema sanitario. Las aguas residuales generadas por actividades como la ducha, el lavadero y la cocina continúan siendo vertidas directamente al río.

- Debido a las condiciones del terreno y a la falta de autorización por parte del señor Gabriel Ruiz (Vecino) para la ubicación adecuada del pozo séptico, se optó por instalarlo en una zona identificada como "Y". Sin embargo, de acuerdo con lo establecido en el RESOLUCIÓN 0330 DE 2017, el pozo séptico debe ubicarse a una distancia mínima de 15 metros de cualquier fuente o cuerpo hídrico.

- 1) El señor Dairo de Jesús Ortega González ha mostrado disposición para cumplir con los requerimientos ambientales formulados por CORNARE; sin embargo, el sistema de tratamiento de aguas residuales domésticas implementado funciona solo parcialmente, ya que las aguas grises continúan vertiéndose directamente al río.

- 2) La instalación del pozo séptico de material plástico no cumple con la distancia mínima establecida por el RESOLUCIÓN 0330 DE 2017 (15 metros) respecto a fuentes hídricas, debido a limitaciones del terreno y falta de autorización del vecino colindante.

**ARTICULO TERCERO: REQUERIR** al señor **DAIRO DE JESÚS ORTEGA GONZÁLEZ**, identificado con cédula de ciudadanía No. 71.172.789, para que realice la conexión de las aguas grises (provenientes de ducha, lavadero y cocina) al Sistema de Tratamiento de Aguas Residuales Domésticas (STARD) de su vivienda, garantizando el cumplimiento de lo establecido en el Reglamento Técnico del Sector de Agua Potable y Saneamiento Básico – RAS 2017, dado que actualmente dichas aguas están siendo vertidas directamente al cuerpo hídrico.

**ARTICULO CUARTO: ADVERTIR** al señor **DAIRO DE JESÚS ORTEGA GONZÁLEZ**, identificado con cédula de ciudadanía No. 71.172.789, que la ubicación actual del pozo séptico presenta una alta vulnerabilidad debido a su cercanía al cauce del río. Esta condición podría comprometer la estabilidad estructural y funcional del sistema, especialmente en épocas de aumento de caudal o de incremento en la velocidad del flujo, generando riesgo de afectación ambiental y sanitaria; por tanto, se recomienda, reubicar el pozo séptico en una zona más adecuada que garantice el cumplimiento de las distancias mínimas establecidas respecto al cauce del río, evitando su ubicación en zonas de ribera o de posibles afectaciones a su sistema.

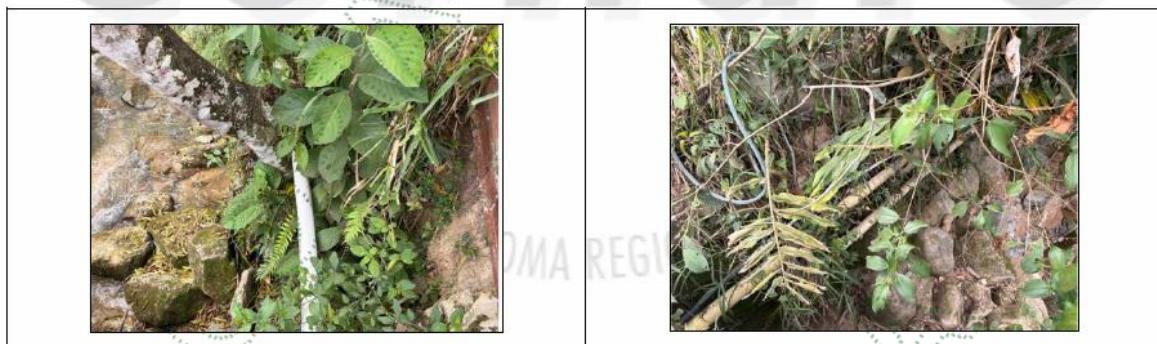
- Se evidencia que el predio del señor Dairo Ortega, identificado con cédula de ciudadanía No. 71.172.789, es el único en el sector que cuenta con la instalación de un pozo séptico. Según lo manifestado por el presidente de la comunidad, las demás viviendas (más de siete) realizan descargas directas al río, con excepción de la escuela de la J.A.C. y del predio del señor Gabriel Ruiz, que presentan condiciones distintas. Agregando que aguas abajo aproximadamente a unos 300 a 400 metros, hay actividades de clasificación turística.

Imagen 4. Tuberías de viviendas en el sector – Descarga directamente al Rio.

- 4) Se identificó que el predio del señor Dairo Ortega es el único en el sector que cuenta con un pozo séptico, mientras que la mayoría de las viviendas continúan realizando vertimientos directos al cuerpo hídrico, evidenciando una problemática ambiental y sanitaria a nivel comunitario.

**ARTICULO QUINTO: REQUERIR** a la **SECRETARÍA DE PLANEACIÓN E INFRAESTRUCTURA** y a la **SECRETARÍA AGROAMBIENTAL Y MINERA DEL MUNICIPIO DE SANTO DOMINGO** realizar acciones de control urbano y de saneamiento básico rural a que haya lugar, en la vereda El Balsal del municipio de Santo Domingo, a fin de mitigar y/o prevenir las descargas directas de aguas residuales domésticas sobre las fuentes hídricas.

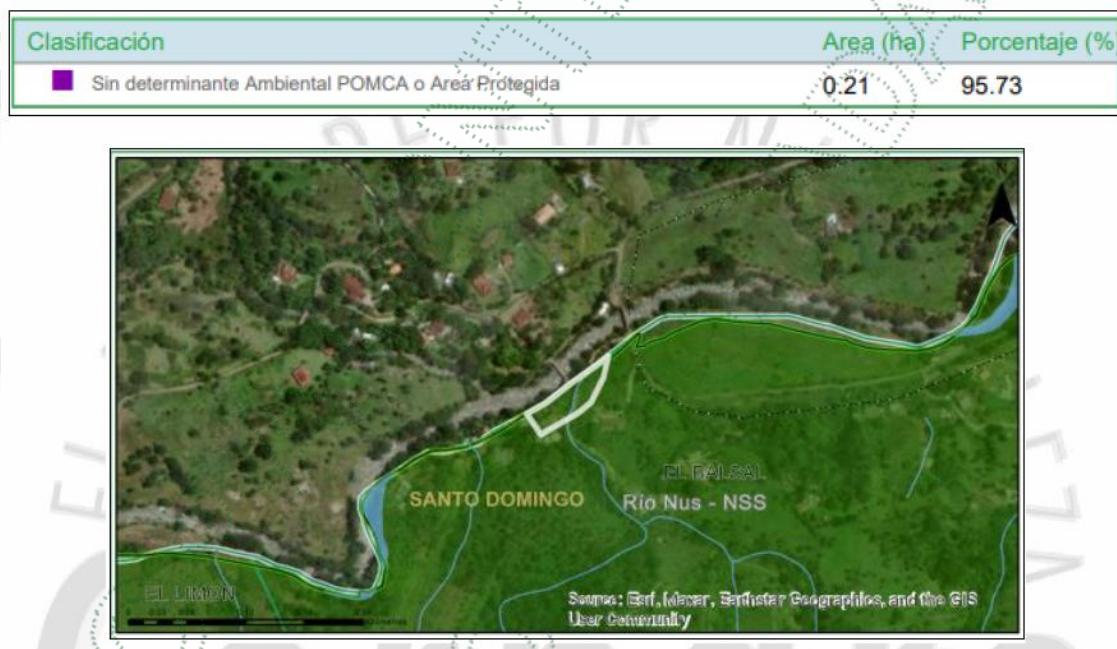
Imagen 5. Zonificación ambiental – Geo portal

- Clasificación en el mapa: No presenta determinantes ambientales derivadas del POMCA, es decir, no está dentro de zonas de restricción directa como rondas hídricas obligatorias, zonas de recarga hídrica prioritaria o áreas de amenaza alta definidas por la autoridad ambiental.

- Esto no significa que no existan recursos hídricos cercanos (en el mapa se ve el Río Nus y sus afluentes), pero el polígono en sí no cae en las franjas de manejo definidas por el POMCA.
- La planificación de usos aquí se rige más por el POT y normas complementarias que por limitaciones estrictas del POMCA.

**Implicación:** Hay mayor flexibilidad para usos del suelo, pero se deben cumplir las franjas de retiro hídrico si hay corrientes dentro del predio, aunque no estén mapeadas como determinante en este plano.
