RESOLUCIÓN No.

POR MEDIO DE LA CUAL SE IMPONE UNA MEDIDA PREVENTIVA Y SE ADOPTAN UNAS DETERMINACIONES

Que mediante radicado N° SCQ-135-1367-2025 del 18 de septiembre de 2025 y CÓDIGO I-0953\_2025, se denunció ante la Corporación que “Están haciendo movimientos de tierra y talando árboles (en gran cantidad), aproximadamente 1.500 árboles 7 cueros, también dinamitaron las piedras más grandes de la quebrada”. hechos ocurridos en la vereda San Pedro del municipio de Santo Domingo.

Que el día 22 de septiembre del 2025, por parte de funcionarios de la Corporación se realizó visita técnica de atención a queja, a fin de verificar la ocurrencia de los hechos denunciados; generándose el informe técnico N° IT-06909-2025 del 02 de octubre del 2025, en el cual se plasman las siguientes observaciones y conclusiones:

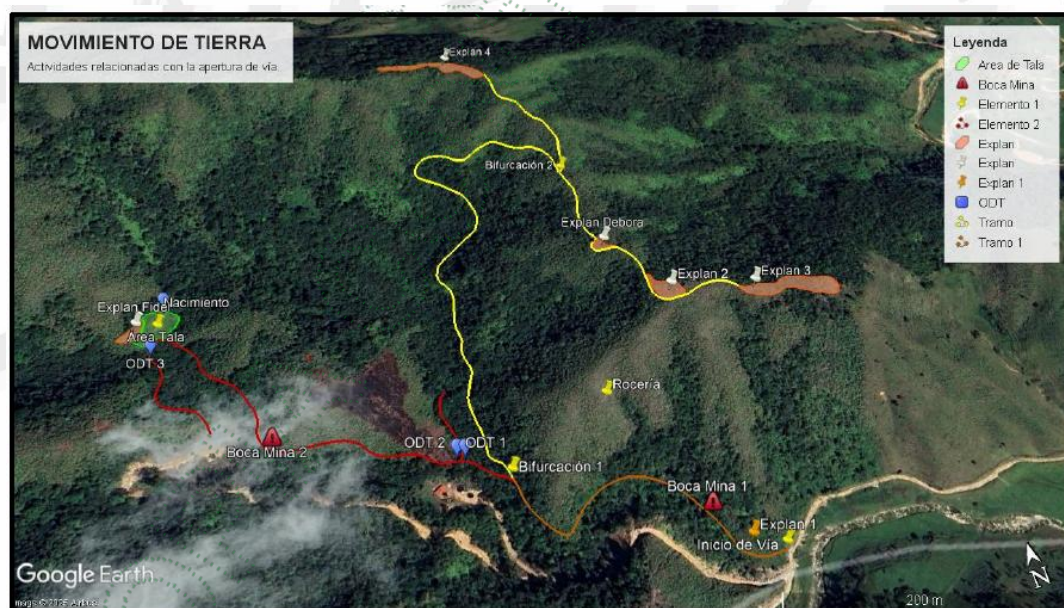
La vía aperturada inicia a bordes de la carretera que comunica la zona urbana del municipio de Santo Domingo y la vereda San Pedro, en el sitio con coordenadas 6°27'10,89"N; 75°12'59,18" W; 1.941 msnm.

Su trayecto es paralelo a una fuente hídrica cercana y se divide inicialmente en dos ramales, uno (amarillo) que continua por los predios pertenecientes al señor Ricardo de Jesús Murillo Madrid y a la señora Débora Arango, mientras que el otro (rojo) comunica aproximadamente 5 predios entre esos el del señor Fidel Viavanco.

La longitud total de la vía (incluyendo extensiones) es de aproximadamente 1,77 km y tiene una sección transversal promedio de 4 m; además conecta con las explanaciones realizadas en los predios.

Imagen 1. Google Earth. 2025. Extensión de la vía aperturada, intervenciones de cauce y demás actividades relacionadas con los movimientos de tierra hechos en la conocida finca Los Tobones.

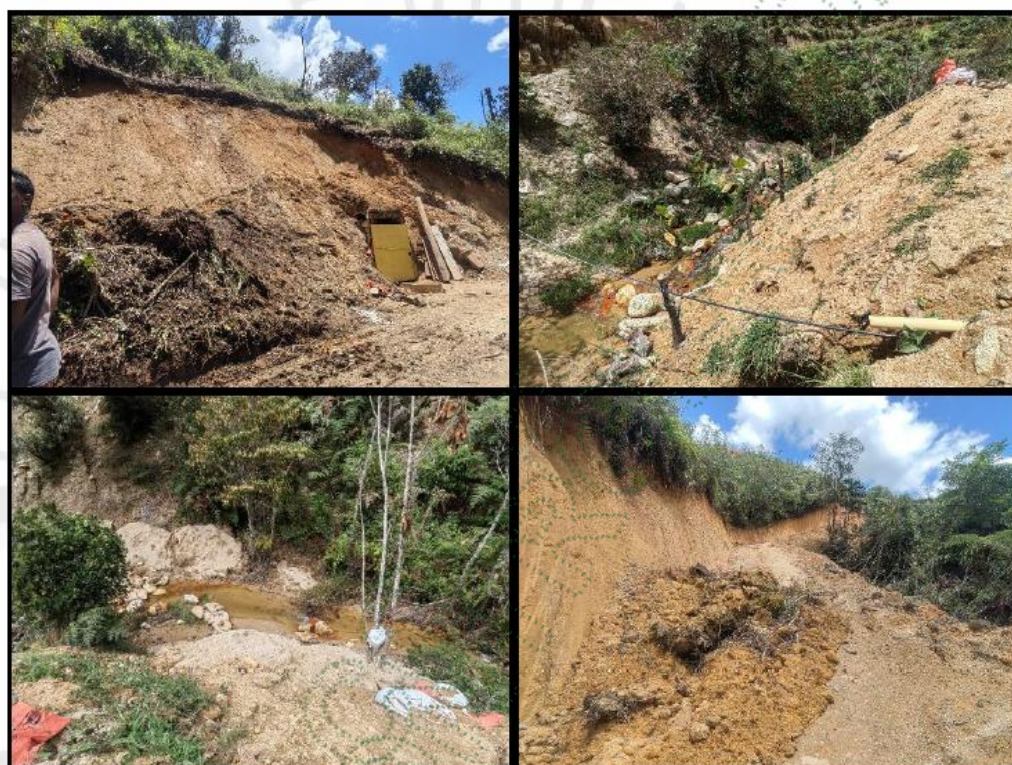
El suelo en este tramo conserva una textura arenosa razón por la cual se identificó inestabilidad en los taludes descendentes representados en pequeños derrumbes a lo largo del trayecto. Al ser arenoso existe una alta probabilidad

en el arrastre de sedimentos por escorrentías lo cual se vio reflejado sobre el cauce de la fuente hídrica paralela a la vía conocida como "El Salvial", el cual se halló significativamente sedimentado.

En las mismas condiciones se observaron los taludes ascendentes dada la carencia de medidas para evitar erosión por aguas lluvias al estar desprotegidos por vegetación que permita la consistencia del suelo.

**Imagen 2.** Cornare. 2025. Taludes de la carretera en el tramo 1 y sedimentación de la fuente hídrica paralela.

- El primer tramo de la vía (marcado en color marrón) presenta un suelo de textura arenosa, lo que ha generado inestabilidad en los taludes descendentes de la vía a causa de la falta de sembrados, evidenciada por pequeños deslizamientos a lo largo del recorrido. Esta condición favorece el arrastre de sedimentos por escorrentía, lo cual ha provocado una alta sedimentación en la fuente hídrica paralela, conocida como "El Salvial". Los taludes ascendentes también presentan signos de erosión debido a la falta de cobertura vegetal y de medidas que controlen el impacto del agua lluvia, lo que contribuye a la pérdida de estabilidad del terreno.

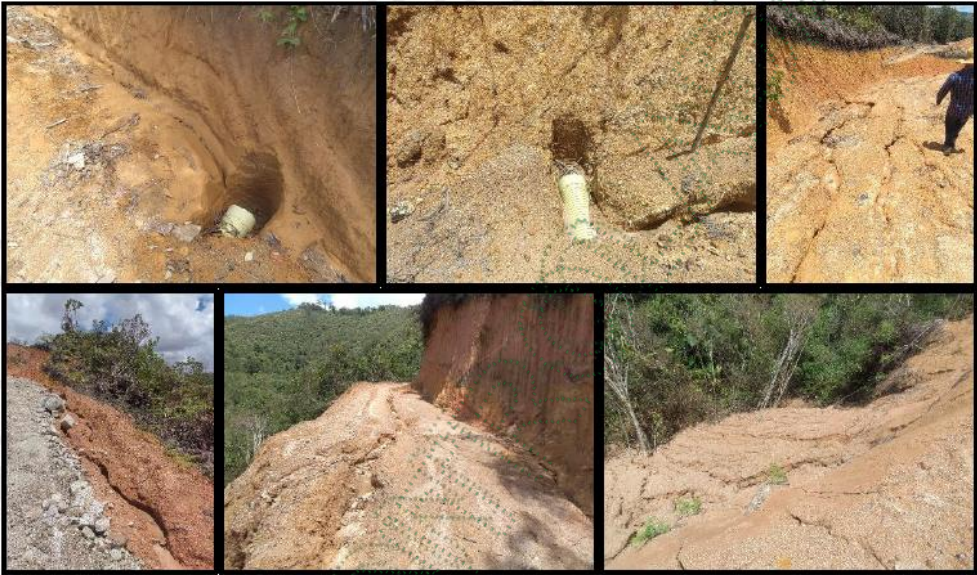
- Si bien se observó que en diferentes puntos de la vía se han implementado obras de drenaje estas no han sido suficientes para captar gran parte de las escorrentías surgidas durante eventos de lluvia, pues además no hay una continuidad en las cunetas que encauce las aguas, permitiendo que discurran sobre la plataforma o terraplén provocando erosión y aumentando el riesgo de desprendimiento en masa hacia la parte baja. Se estima que durante la apertura de la vía a causa de los movimientos de tierra hubo desplazamiento de algunas especies vegetales hacia la fuente lindante por lo que también es posible que el material vegetal removido o desplazado hacia el cauce pueda ocasionar obstrucción al flujo del agua, permitiendo el aumento del nivel en temporada de crecientes lo cual desgastaría los taludes ascendentes de la vía.

Imagen 3. Cornare. 2025. Medidas de drenaje y erosión del suelo por escorrentías.

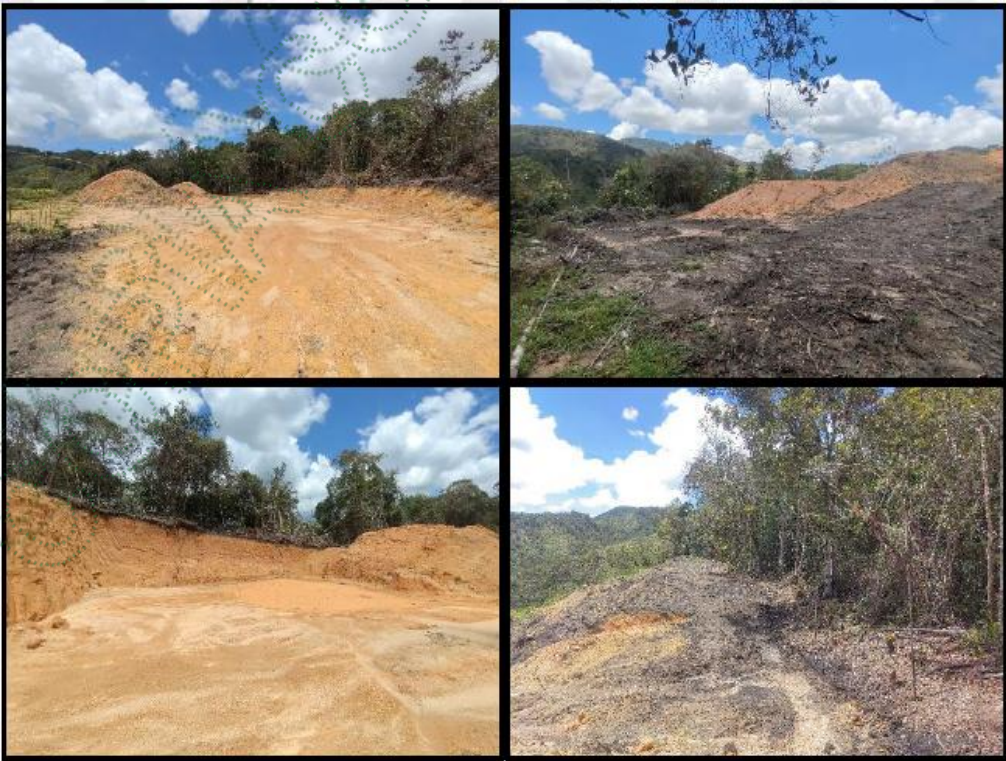
- Junto a la apertura del tramo de 965 m de vía que pasa por los predios del señor Murillo y la señora Arango (color amarillo) se crearon 5 explanaciones, 4 de ellas pertenecientes al primer mencionado.

Al igual que para la vía, la creación de estas explanaciones requirió de la remoción de capa vegetal perteneciente a sucesión secundaria alta conformada por pastos y algunas especies arbóreas como siete cueros (*Tibouchina lepidota*) con DAP promedio de entre 15 y 20 cm.

Imagen 4. Cornare. 2025. Explanaciones 3 (izquierda) y 4 (derecha) pertenecientes al señor Ricardo Murillo.

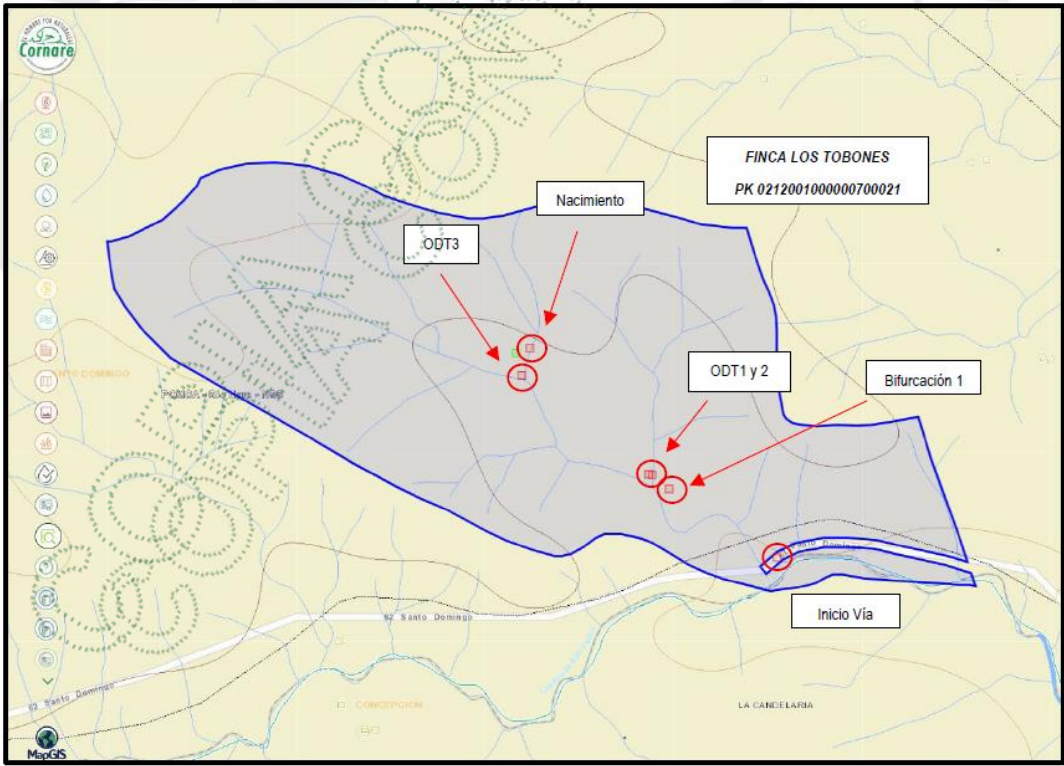
Este trayecto de vía ocupa el cauce de 2 fuentes hídricas en los que implementaron tuberías para permitir el flujo continuo de las corrientes de agua, representando notoriamente una ocupación del mismo. Tales obras fueron realizadas de manera artesanal con costales y material pétreo a los costados y en la parte superior de las tuberías permitiendo la continuidad de la carretera. Cabe resaltar que según lo indagado este segmento de vía fue ya había sido creado junto al primer tramo (color marrón) y que las obras recientes corresponden a las efectuadas por el señor Ricardo Murillo.

Imagen 5. MapGIS Cornare. 2025. Delimitación de predios e intervenciones de cauces identificados.

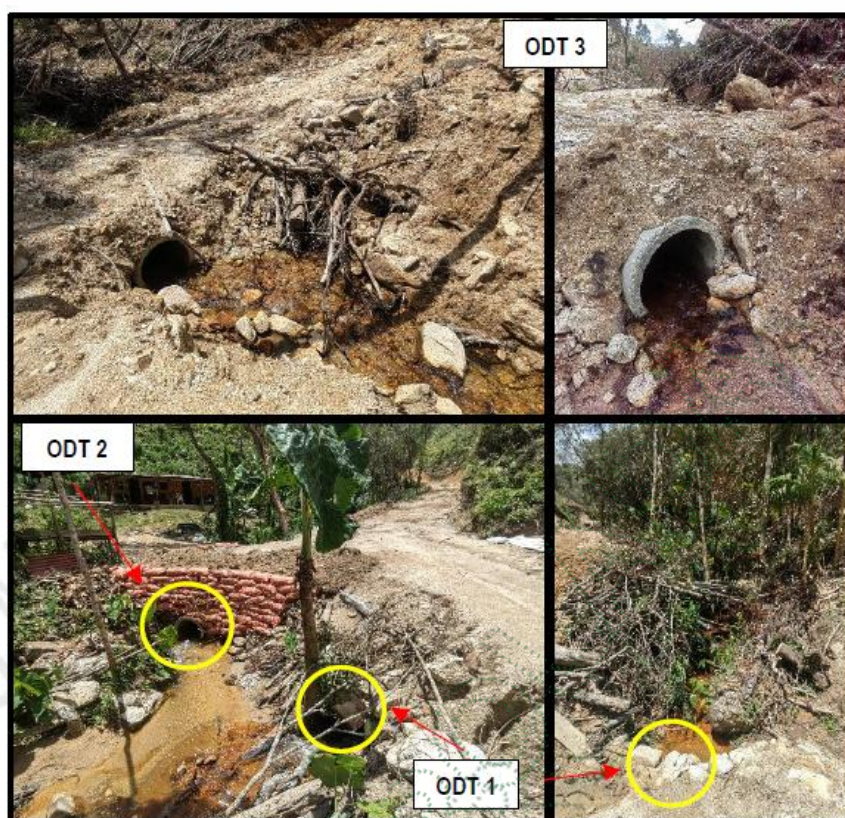
**Imagen 6.** Cornare. 2025. Obras de drenaje transversal instaladas para la continuidad del tramo 2 de la carretera.

- Solo se podrán intervenir las rondas hídricas de fuentes de agua cuando ciertos proyectos específicos se fundamenten en estudios y diseños técnicos previamente concertados con Cornare según el **Artículo Sexto del Acuerdo 251 de 2011** y a su vez cuenten con un permiso de ocupación de cauce del que trata los **Decretos 1541 de 1978, Artículo 104 y 1076 de 2015, Artículo 2.2.3.2.12.1. “Ocupación”**.

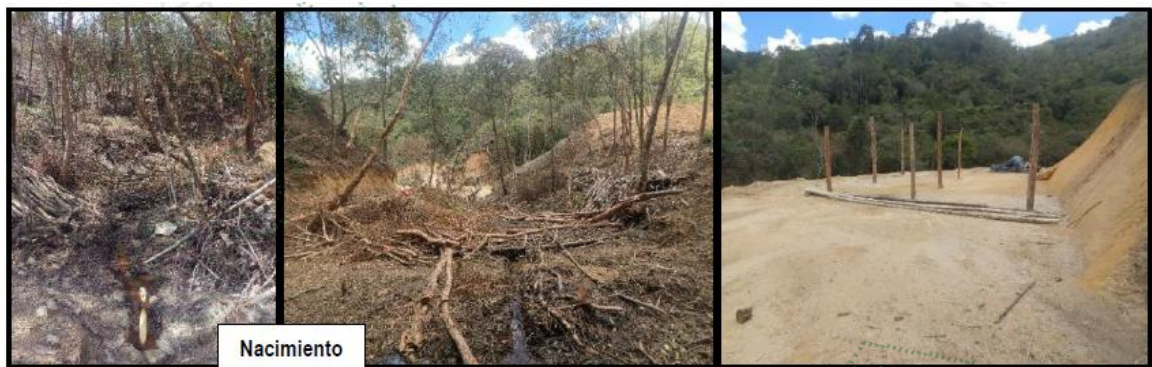
Se estimó un área intervenida de 722 m<sup>2</sup> donde se encontraba una vegetación que resguardaba un nacimiento de agua con afloramiento en 6°27'21,67"N; 75°13'11,97"W, expuesto a falta de cobertura vegetal protectora.

Cerca al área de tala se realizó una explanación de 212 m<sup>2</sup> donde se enterraron troncos aprovechados de la tala identificada utilizados al parecer como columnas para el levante de alguna estructura. De acuerdo con lo indagado esta explanación pertenece al señor Fidel Viavanco por lo que se estima fue quien realizó la tala de los árboles para la adecuación de una vivienda en su propiedad.

*Imagen 7. Cornare. 2025. Nacimiento de agua y explanación en predio del señor Fidel Viavanco.*

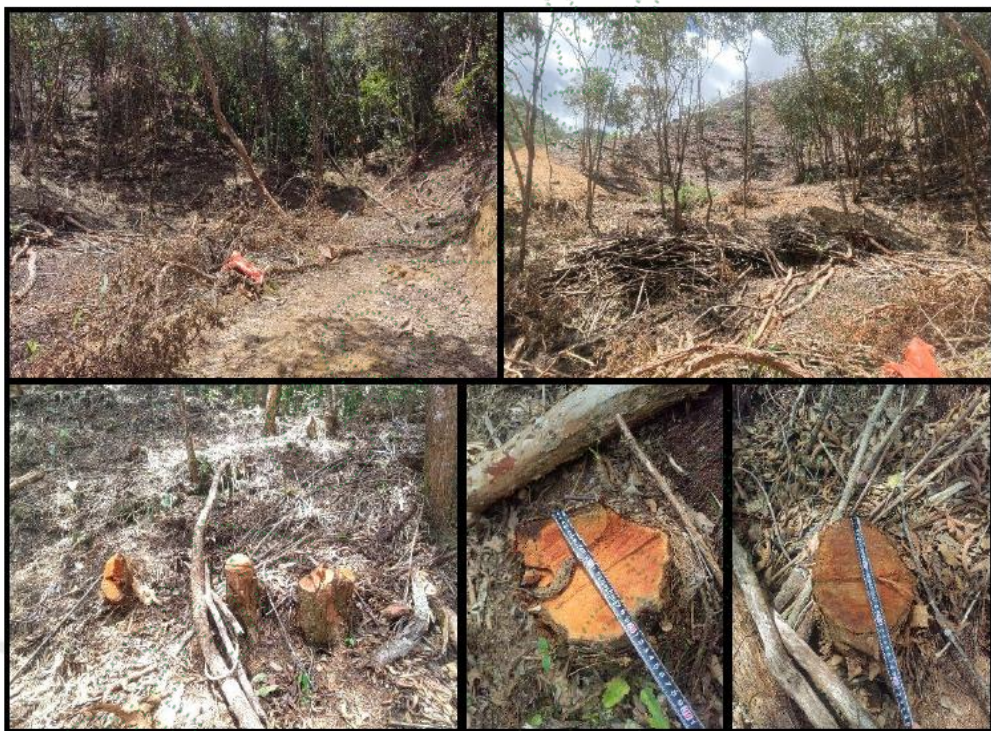
- Para el aprovechamiento forestal se cortaron árboles con DAP entre 12 y 22 cm de acuerdo con los tocones remanentes en el área, sin embargo, también se cortaron individuos con grosores de menor diámetro. Entre los acopios registrados se contabilizó uno con aproximadamente 45 troncos de diámetros de 10 cm y se presume que también serían utilizados en la actividad minera cercana.

*Imagen 8. Cornare. 2025. Tocones y restos de ramas presentes en el área de tala.*

- De requerir cualquier tipo de aprovechamiento forestal sea doméstico, persistente, único o por fuera de la cobertura vegetal, debe tramitar el respectivo permiso como lo establece el **Decreto 1076 de 2015 o el Decreto 1532 de 2019, Artículo 1**, según sea el caso.

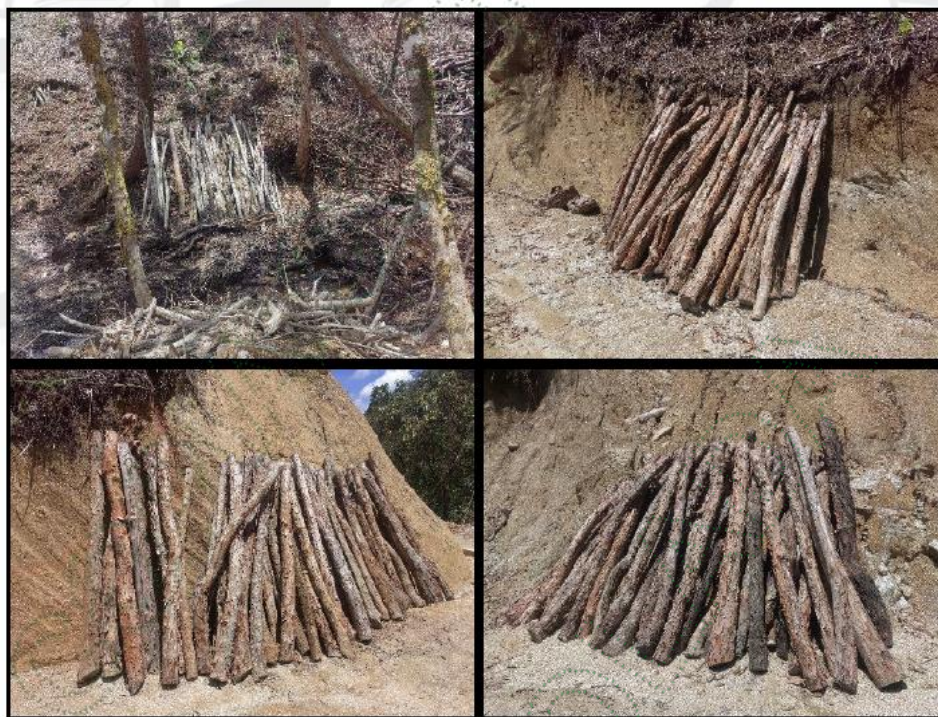
- En el sitio georreferenciado con coordenadas geográficas 6°27'21,11"N; 75°13'12,24"W, a unos 156m de la boca de mina 2, se encontró un aprovechamiento forestal de la especie conocida como siete cueros (*Tibouchina lepidota*), cuyos troncos se encontraban acopiados en diferentes puntos inclusive sobre la vía.

**Imagen 9.** Cornare. 2025. Acopios de madera en área de tala y sobre el tramo 2 de la vía cercanos a la boca mina 2.

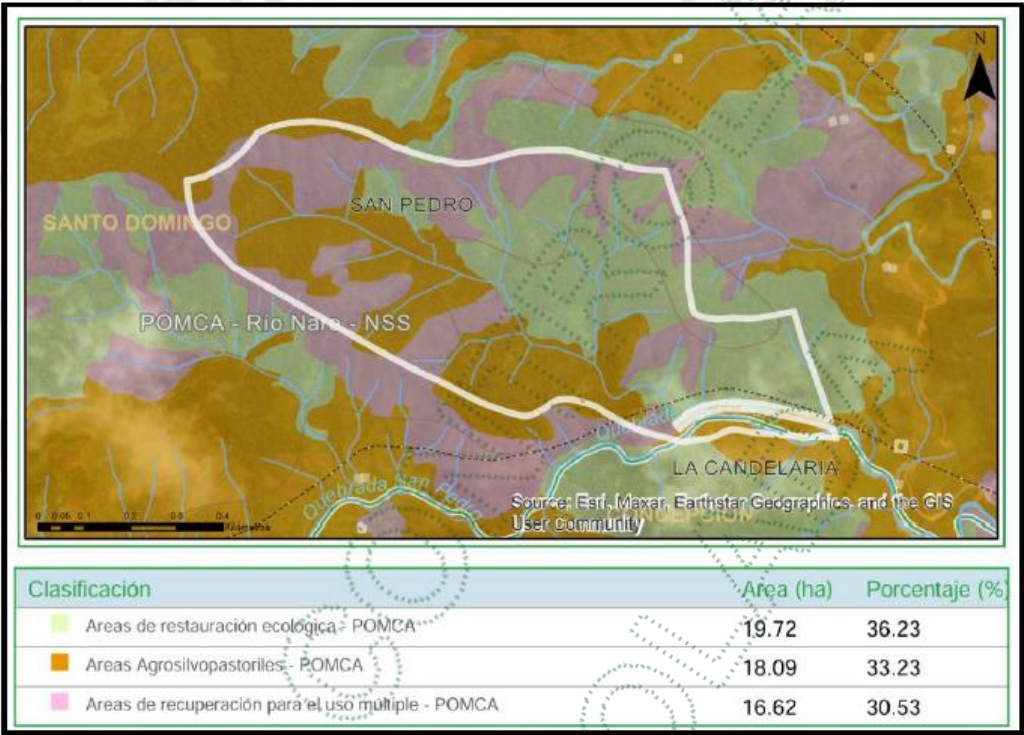
- Se consultaron los determinantes ambientales aplicables a los predios intervenidos que conforman la antigua finca Los Tobones identificada con cédula catastral No. 6902001000000100002 mediante el geoportal corporativo MapGIS de Cornare, reflejando que se encuentra dentro del POMCA del Río Nare aprobado mediante la Resolución 112-7294-2017 del 21 de diciembre de 2017, cuya zonificación ambiental corresponde a subzonas de uso y manejo clasificadas como áreas de restauración ecológica, agrosilvopastoriles y de recuperación para el uso múltiple, de manera que realizando una superposición de la vía aperturada sobre la zonificación ambiental establecida para los predios se estableció que existe intervención en cada una de las subzonas.

Imagen 10. MapGIS Cornare. 2025. Zonificación ambiental POMCA del Rio Nare establecida para el predio con PK 6902001000000100002.

- Gran parte de las intervenciones referidas a la vía, a las explanaciones, tala de árboles e incluso los portales artesanales de las actividades mineras se encuentran en áreas clasificadas como de **Restauración Ecológica**, en las cuales de acuerdo al régimen de usos definido mediante la **Resolución No. 112-0393-2019** del 21 de diciembre de 2019, el propietario tendrá que garantizar una cobertura boscosa de por lo menos el 70% en cada uno de los predios que la integran, de tal forma que se garantice la continuidad de dicha cobertura predio a predio. En el otro 30% del predio podrán desarrollarse las actividades permitidas en los respectivos Planes de Ordenamiento Territorial, así como los lineamientos establecidos en los acuerdos y determinantes ambientales de CORNARE que les apliquen, las cuales deberán adelantarse teniendo como referencia esquemas de producción más limpia y buenas prácticas ambientales.
