RESOLUCIÓN No.

POR MEDIO DE LA CUAL SE DECLARAN CUMPLIDAS UNAS OBLIGACIONES Y SE DICTAN OTRAS DISPOSICIONES

LA DIRECTORA DE LA REGIONAL VALLES DE SAN NICOLÁS DE LA CORPORACIÓN AUTÓNOMA REGIONAL DE LAS CUENCAS DE LOS RÍOS NEGRO Y NARE, CORNARE.

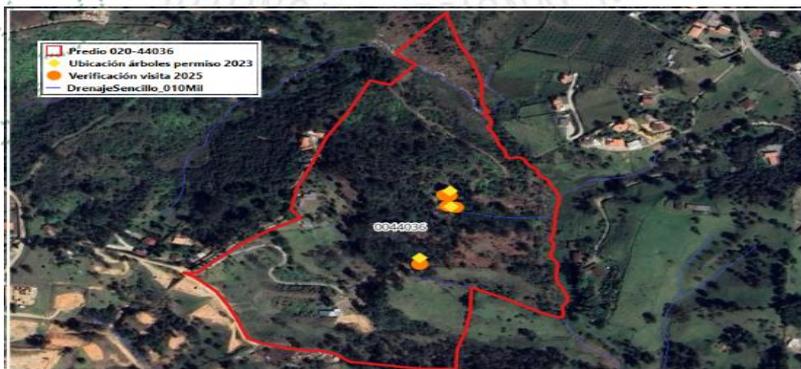
Se dio inicio al recorrido verificando las zonas en las cuales se ubicaban los árboles que habían sido autorizados para aprovechamiento forestal mediante la resolución RE-01234-2023:

Localización de los árboles según coordenadas de 2023 y verificación en 2025.

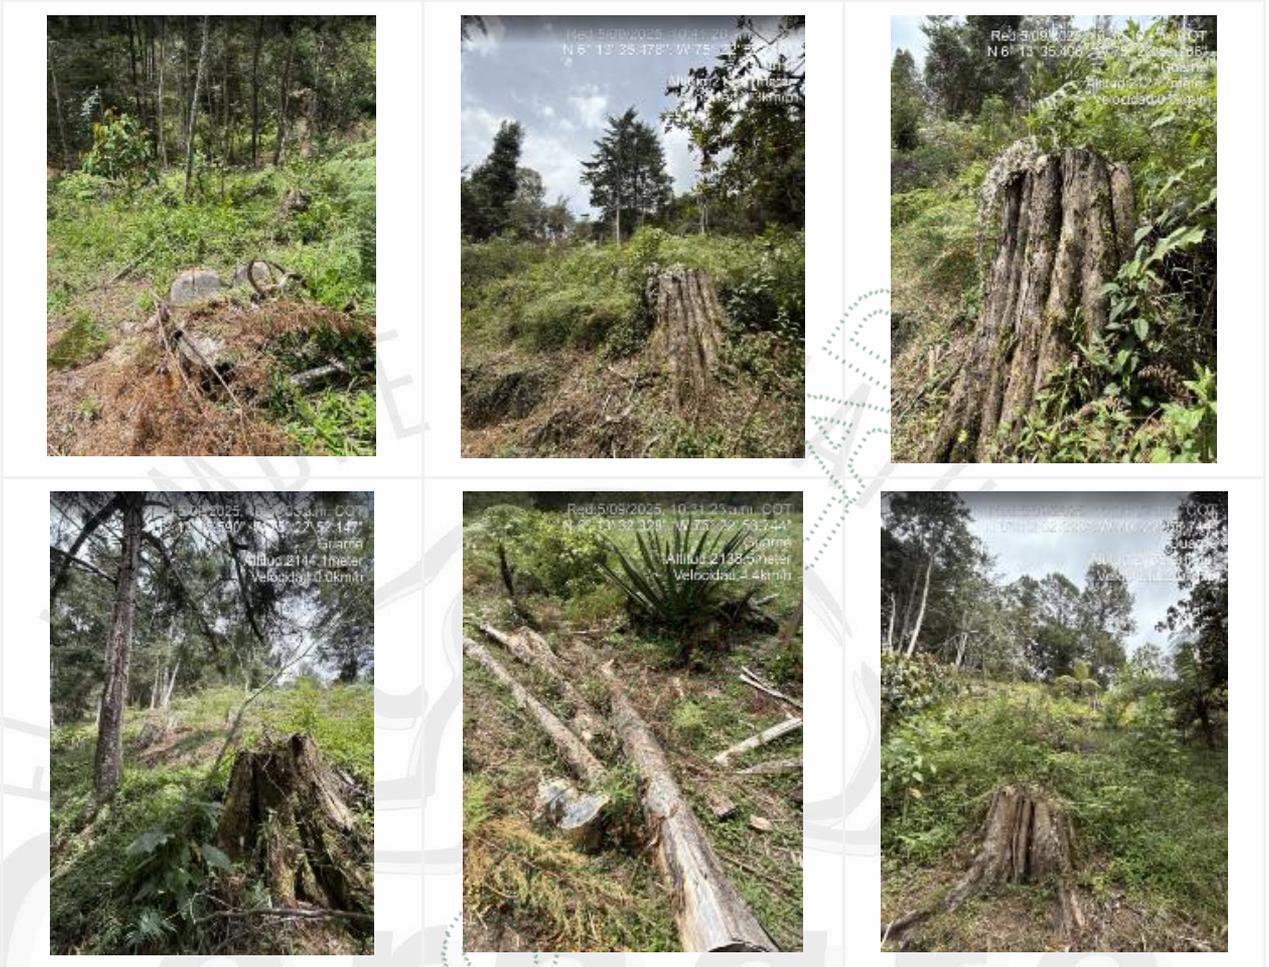
En las zonas en las que se localizaban los árboles fueron encontrados tocones y algunos residuos menores como aserrín y ramas en descomposición:

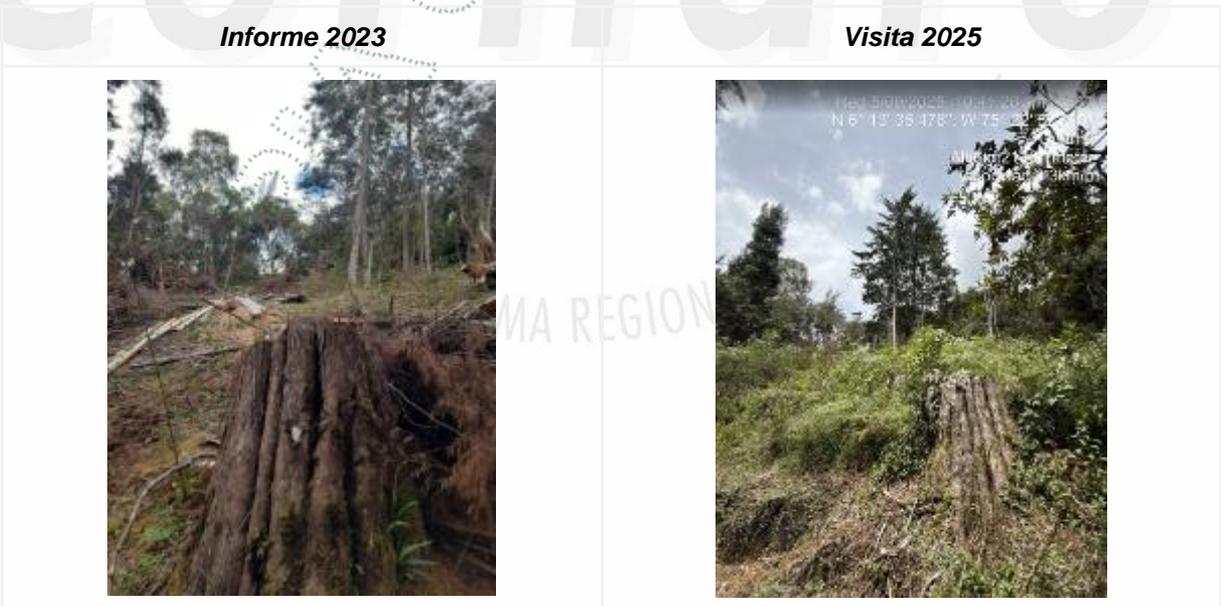
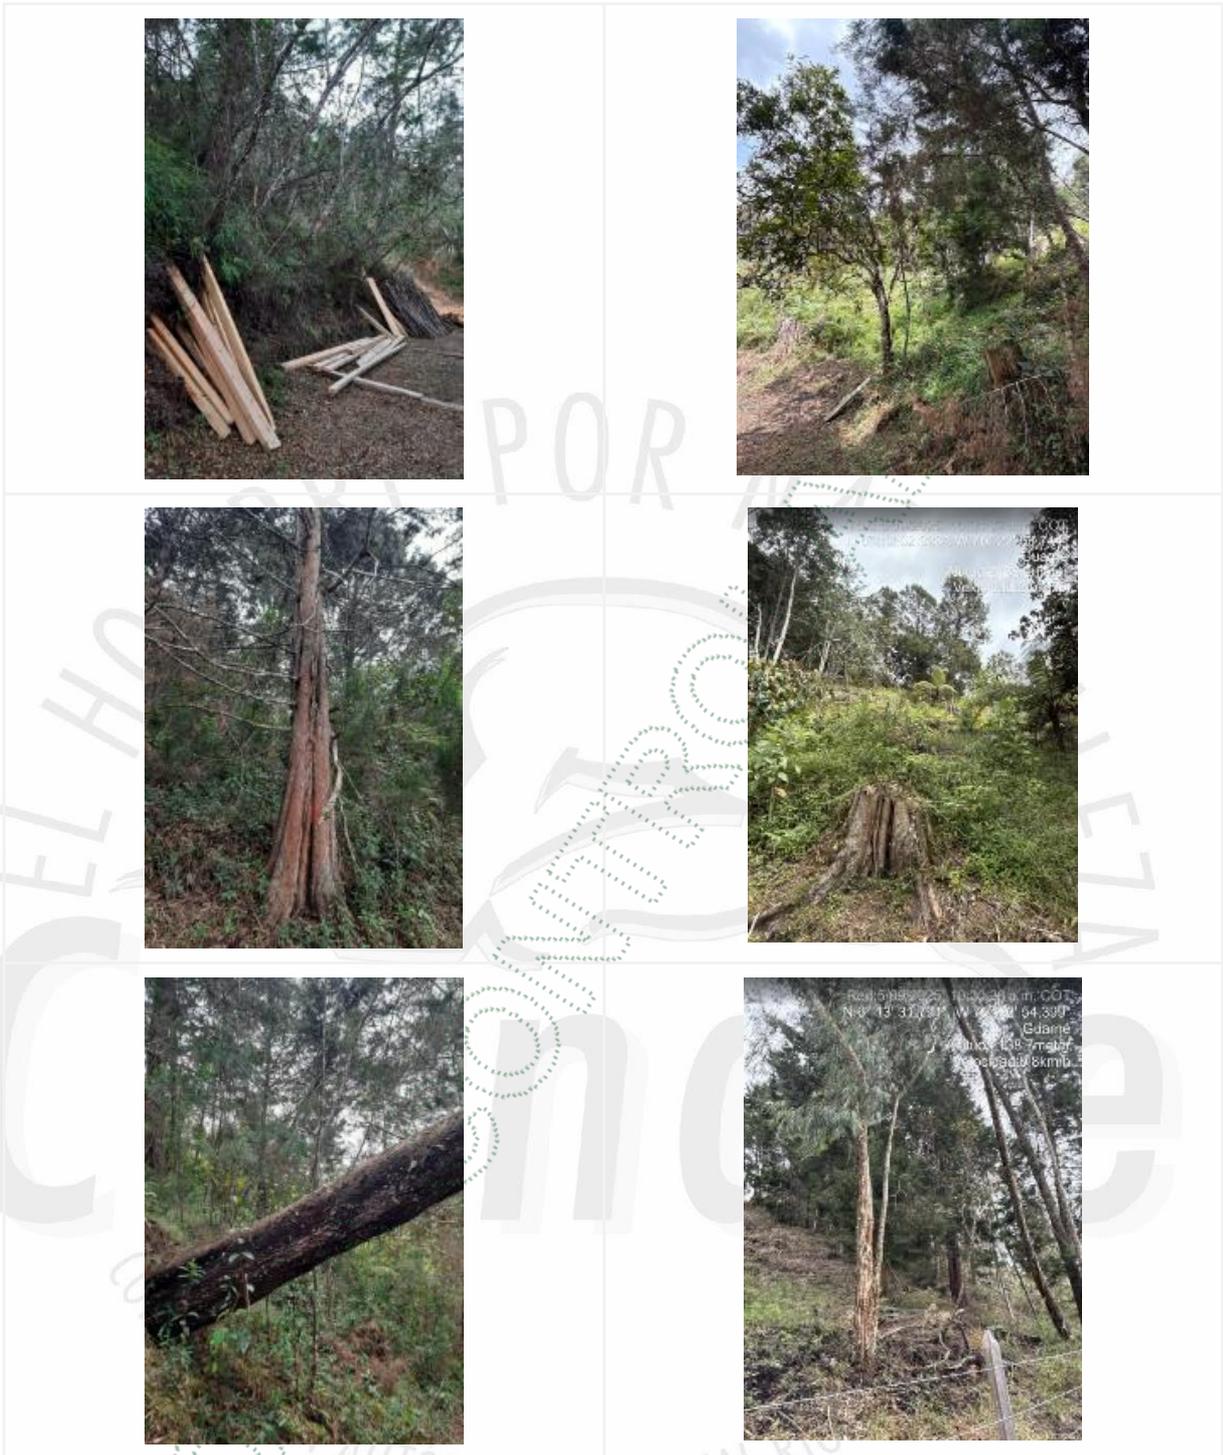
Se podría realizar un comparativo entre algunas de las imágenes relacionadas en el informe IT-03909-2023 del 5 de julio de 2023, y lo evidenciado durante la visita del 5 de septiembre de 2025, con el fin de apreciar los cambios presentados en la zona entre ambos periodos:

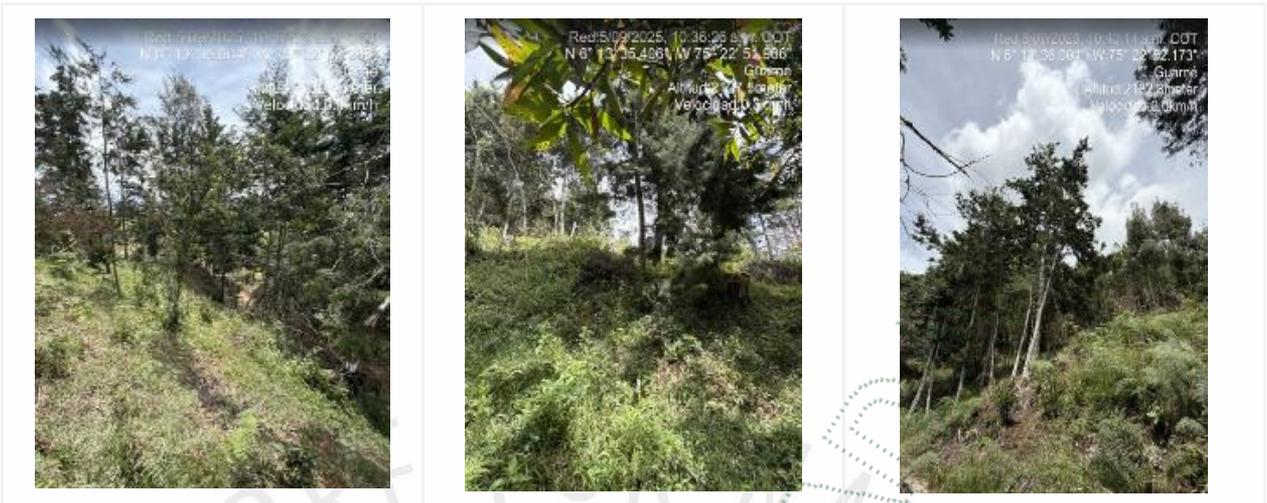
En la zona en la que se localizaban la mayoría de los árboles autorizados, se conservan otros individuos de la misma especie que no fueron autorizados ni intervenidos, además, se observaron procesos de regeneración natural de las especies:

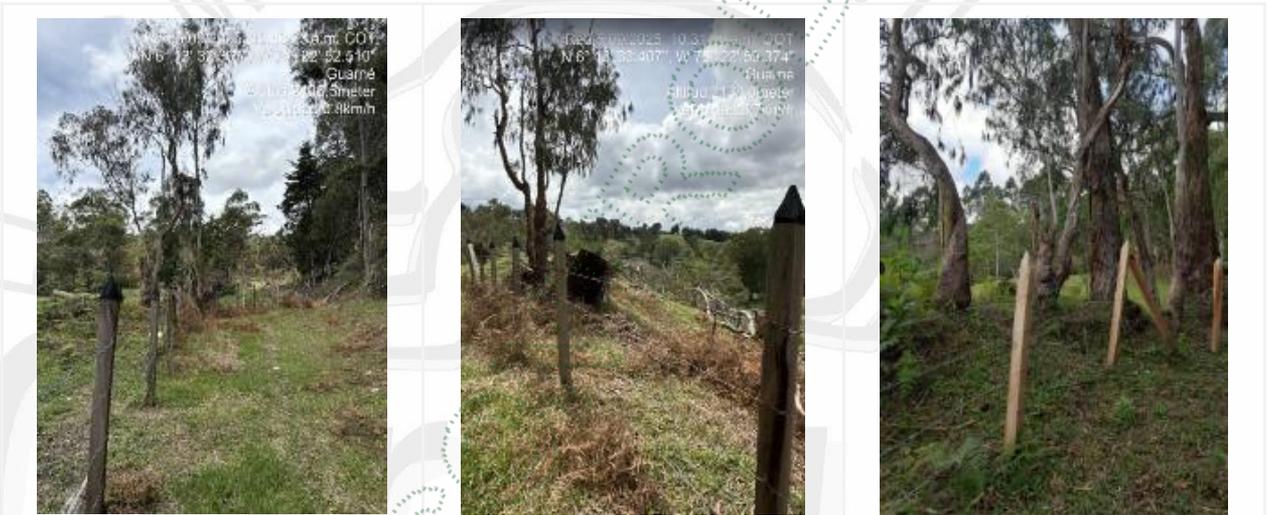
Asimismo, fue verificado que, como se describió en el informe IT-03909-2023, la madera fue empleada en cerramientos internos del predio, no se registró la expedición de Salvoconductos:

Uso de madera en el predio

Imagen del informe IT-03909-2023.

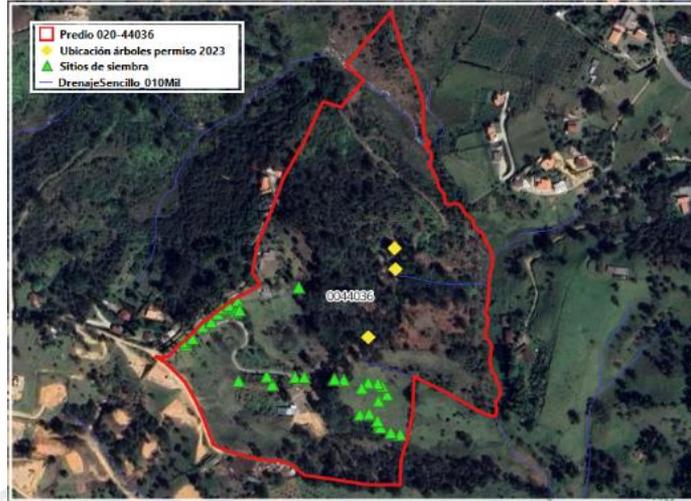
Las especies nativas incluyen Dragos, Guamos, Carboneros, Chagualos, Olivos de Cera, Uvitos de Monte, Arrayanes, Cedros, Guayabos, Nísperos, Guayacanes, Alcaparros, Navajuelos, Trompetos, entre otras especies nativas, que fueron establecidas en varias zonas de la finca, así:

Localización de los árboles plantados en compensación.

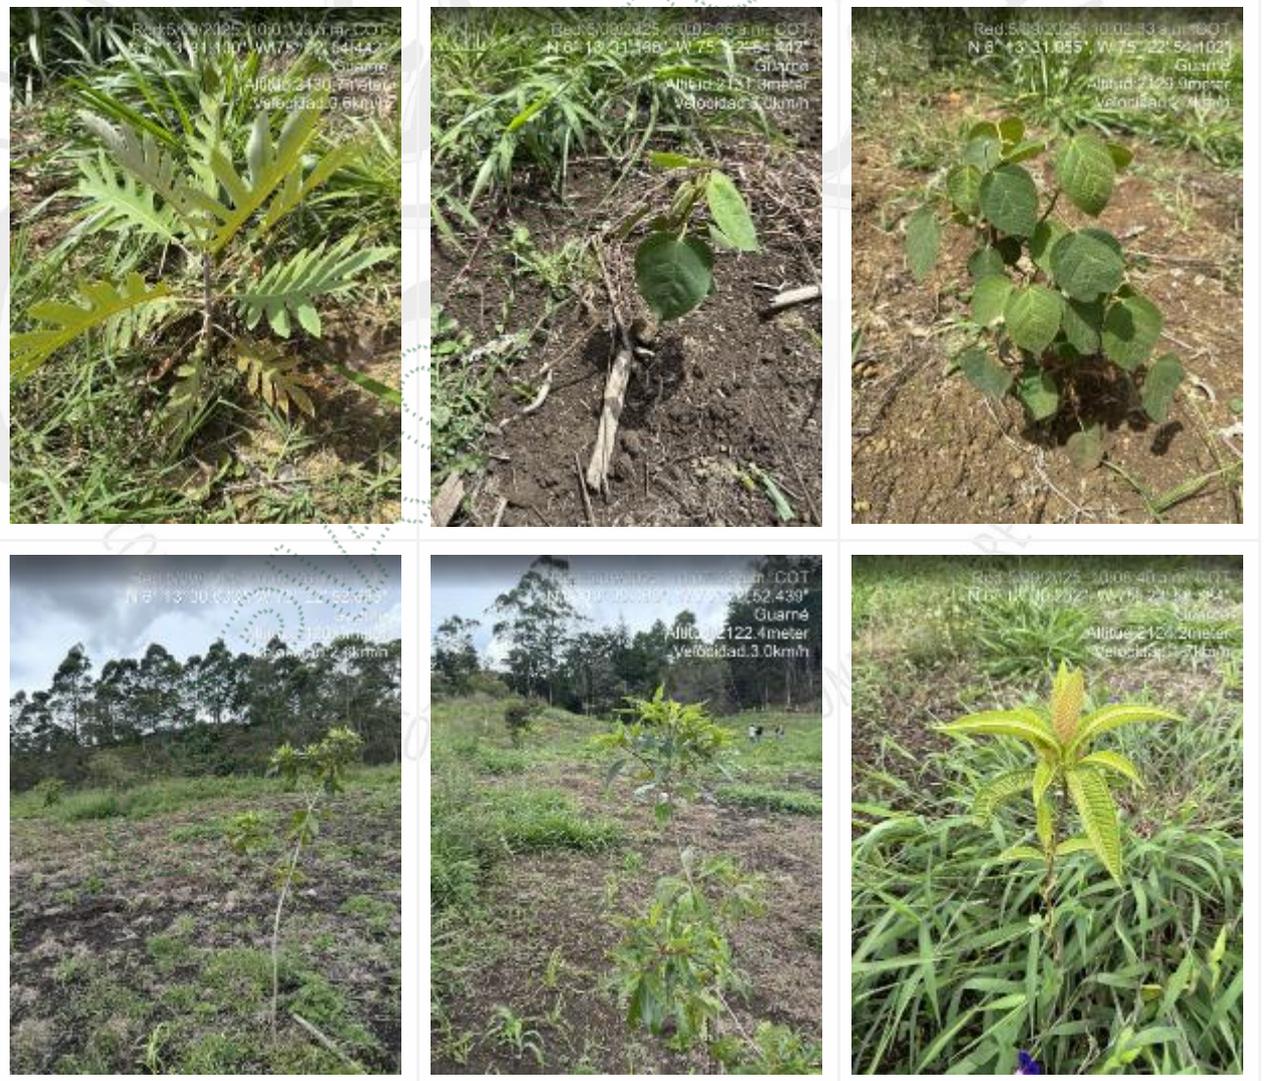
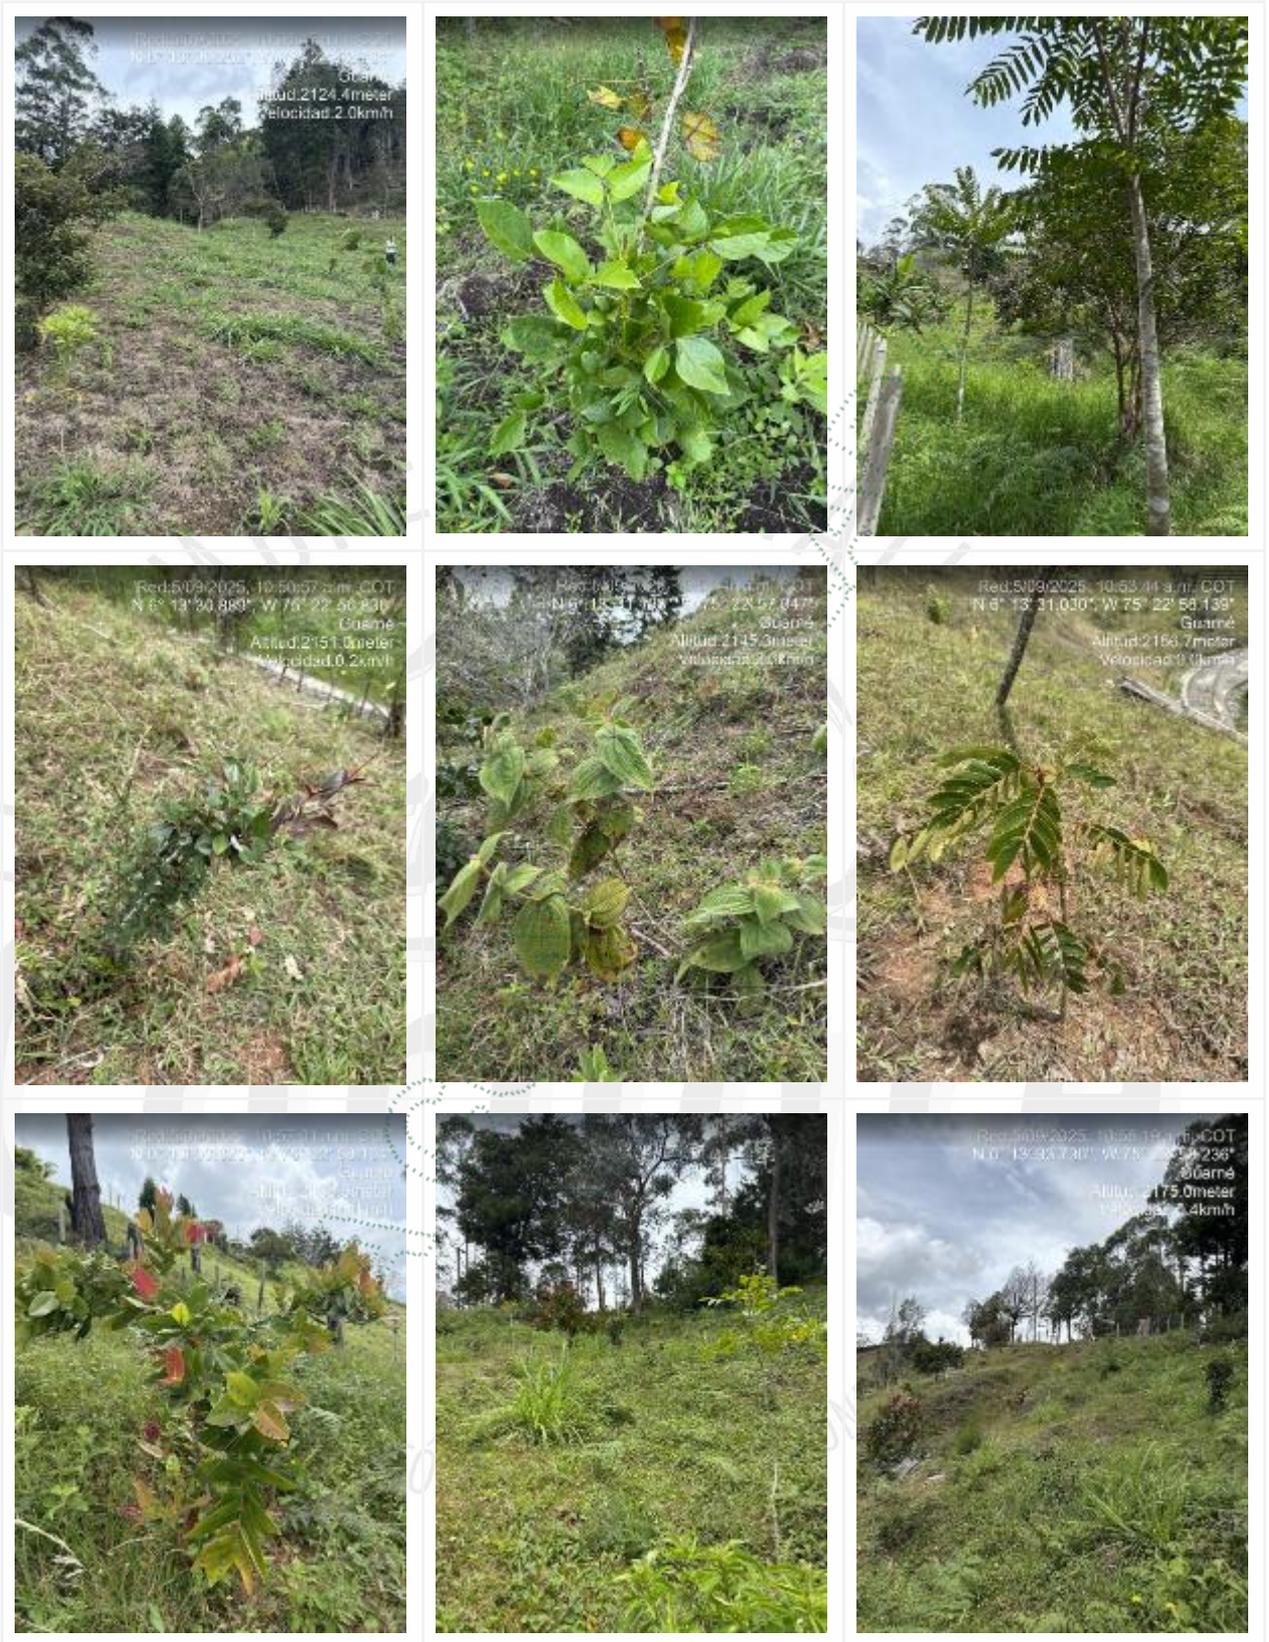
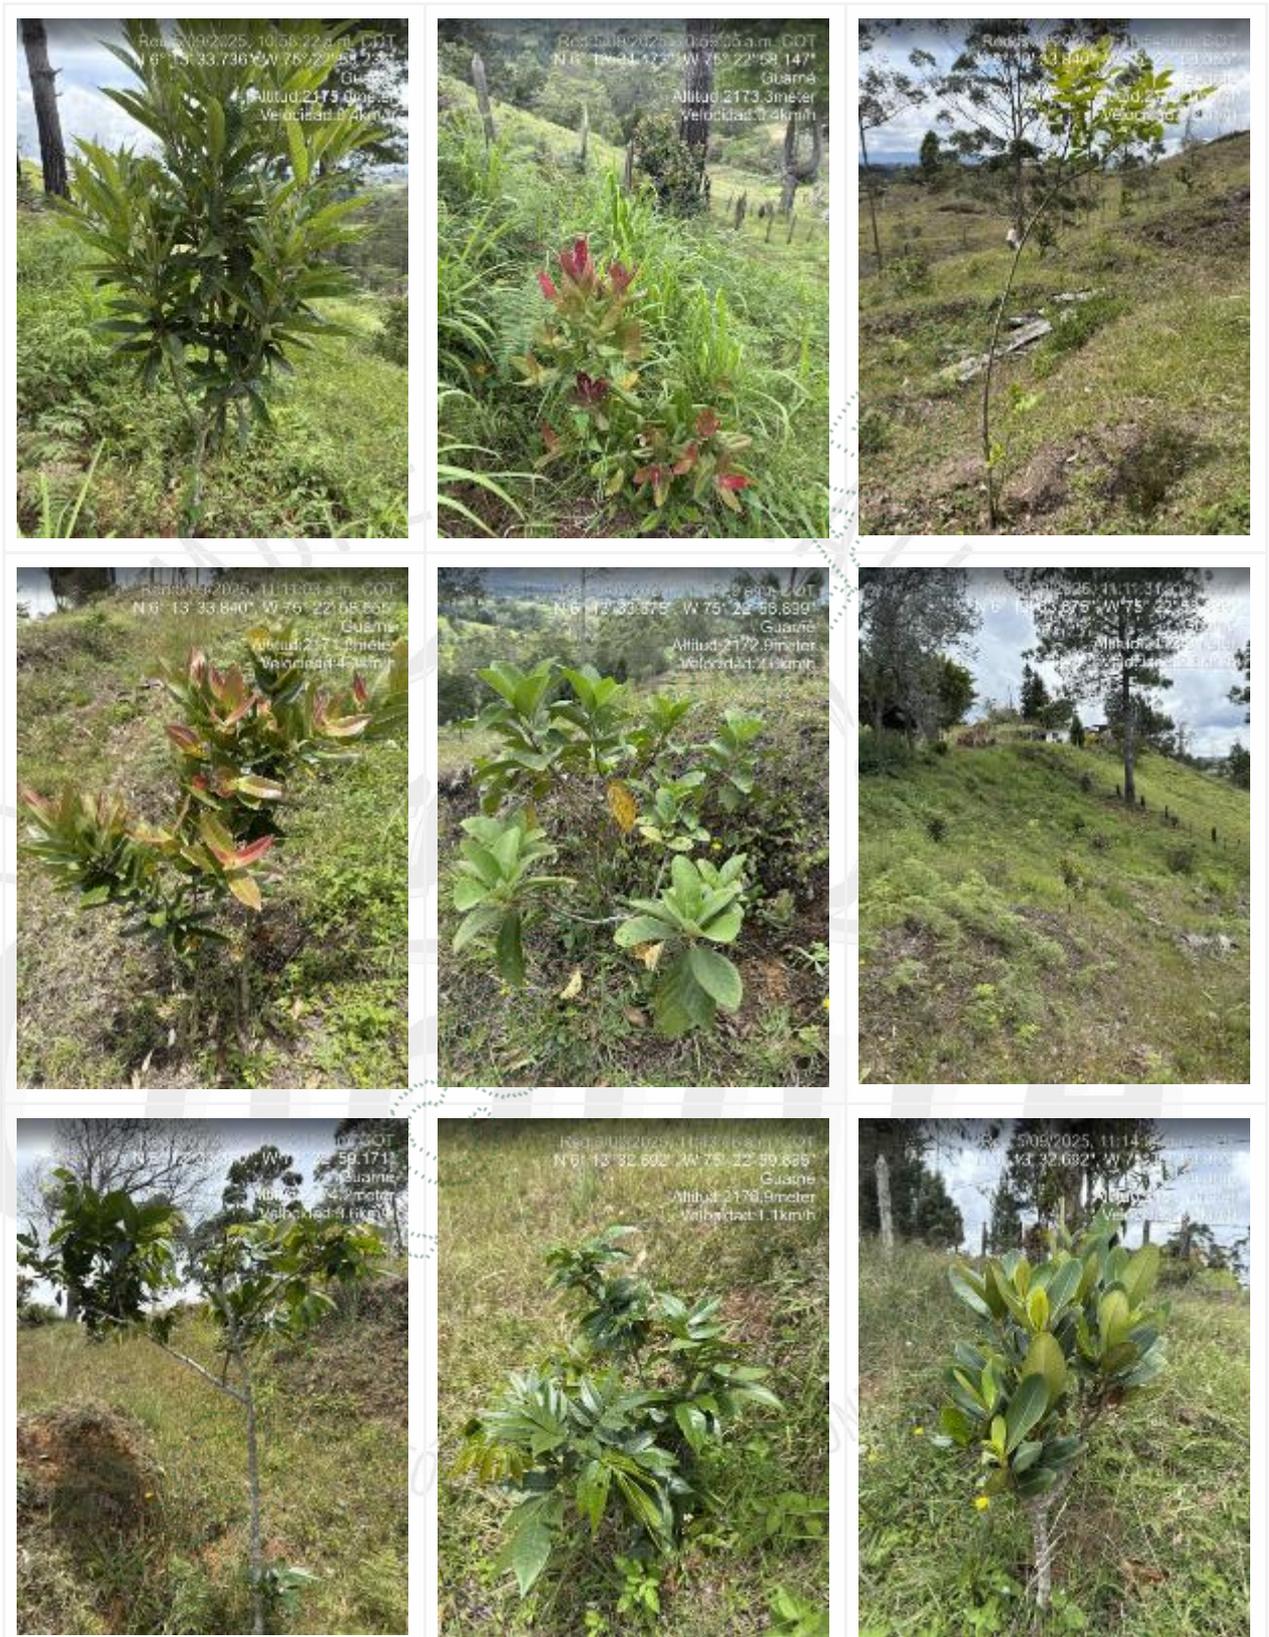
Las zonas en las que fueron plantados los árboles corresponden aproximadamente a 2900 m². Los árboles fueron establecidos como individuos aislados, de manera que se busca garantizar la conformación de coberturas continuas que permitan la conectividad ecológica. Algunos árboles fueron plantados cerca de una fuente hídrica que discurre por el predio.

Fueron plantados en total 213 árboles, pese a que la compensación exigida fue de 81 individuos. En general, los árboles presentan alturas superiores a los 50 centímetros y se encuentran en buen estado de conservación y desarrollo. En la zona baja del predio, la siembra está asociada a sistemas silvopastoriles y de sombrío.

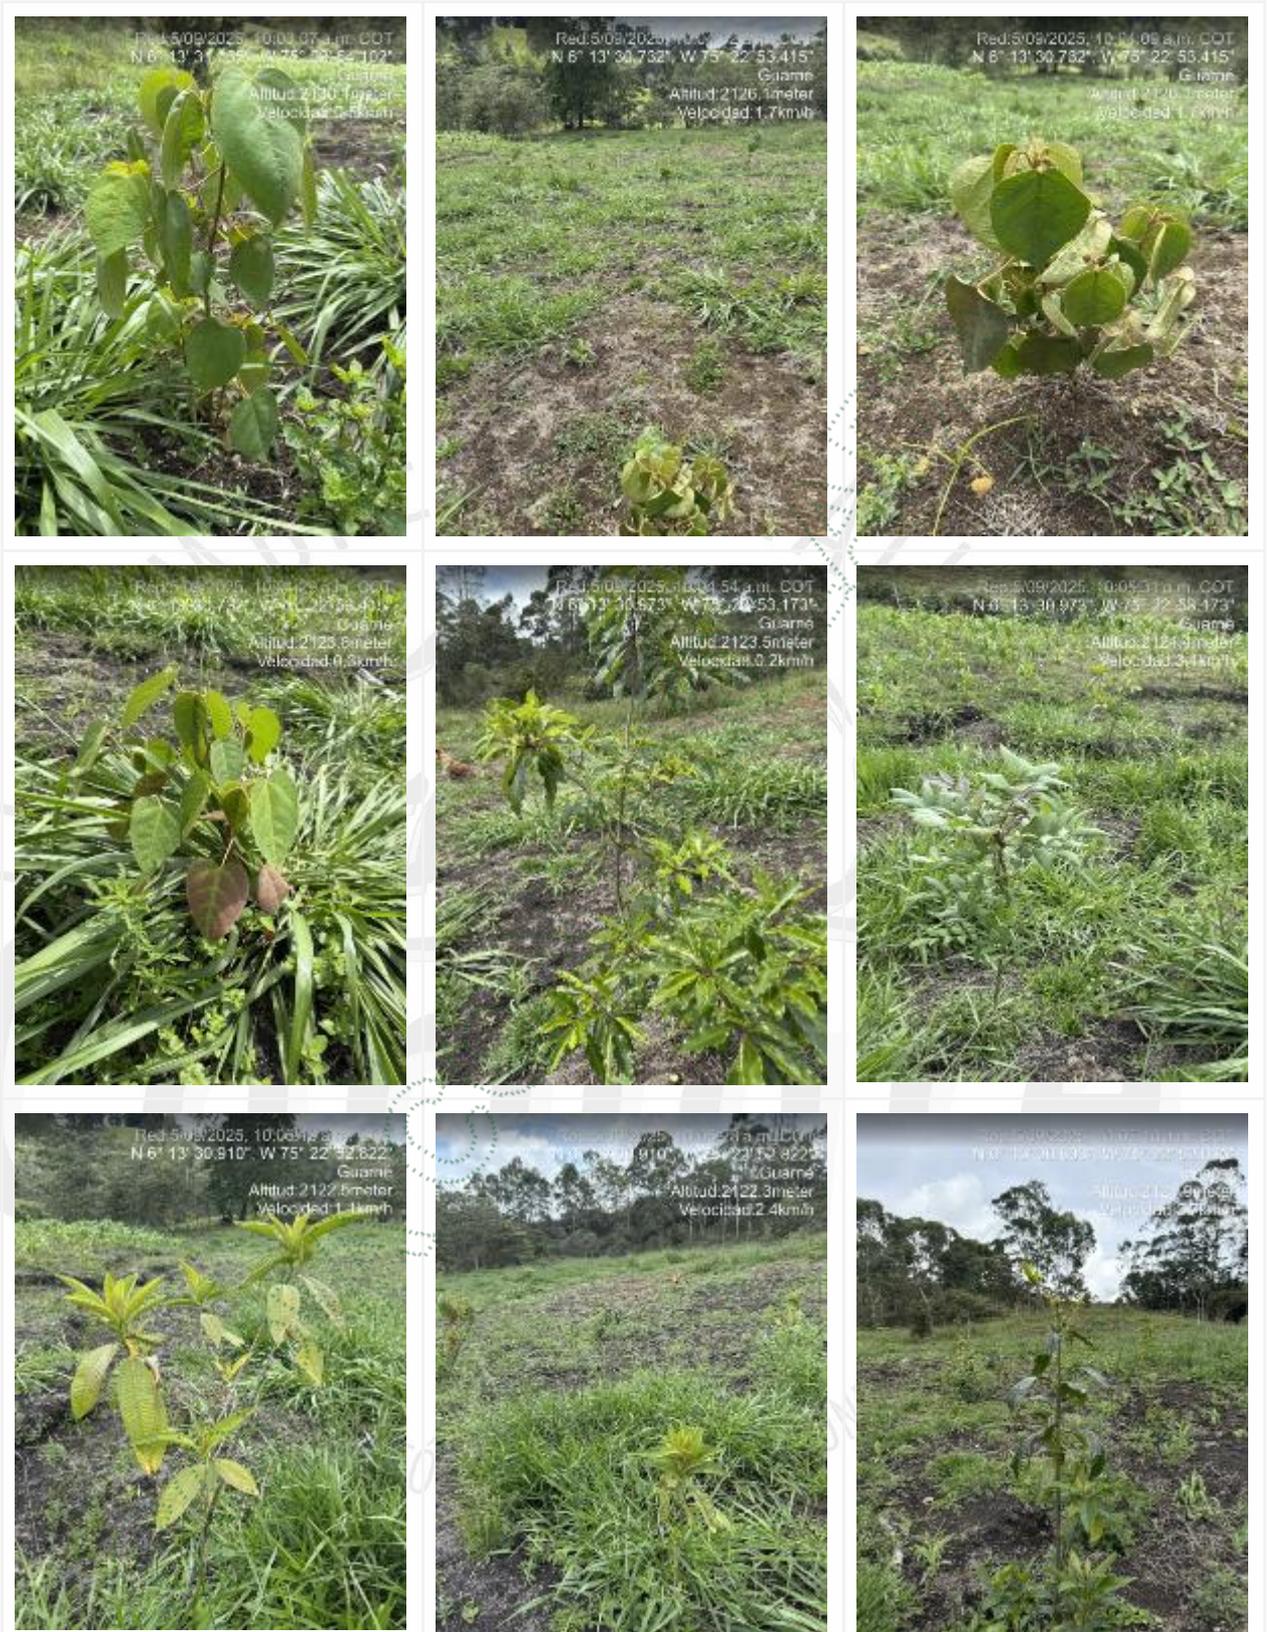
Con relación a las afectaciones originadas por el movimiento de tierras, se evidencia la revegetalización de la zona. Allí fueron plantados alrededor de 65 árboles de diversas especies nativas como Dragos, Guamos, Carboneros, Chagualos, Olivos de Cera, Uvitos de Monte, Arrayanes, Cedros, Guayabos, Nísperos, en arreglos silvopastoriles con pastos y maíz. Esto permitió la cobertura vegetal en casi el 100% del área removida.

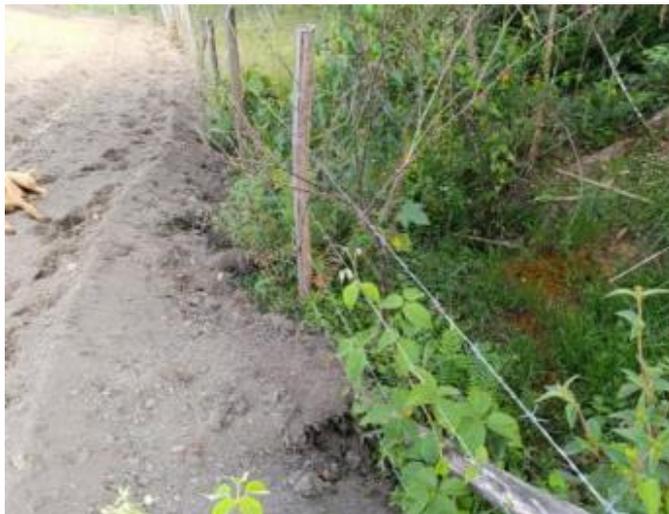
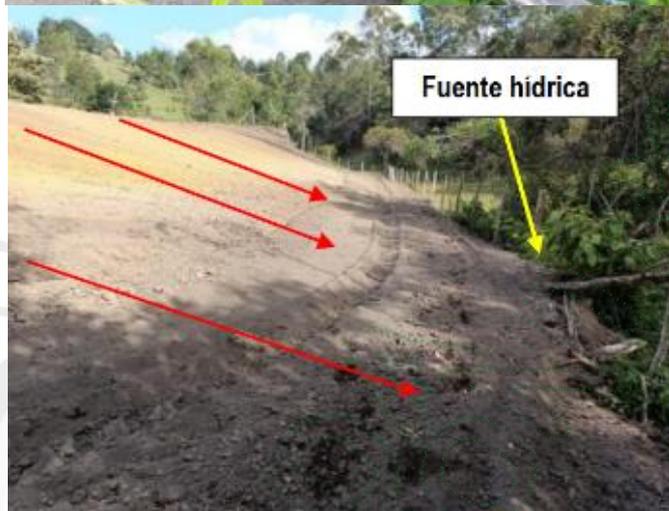
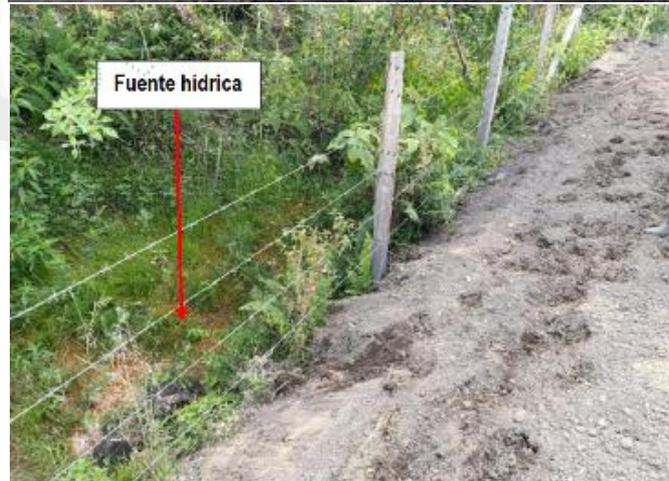
Imágenes informe IT-08864-2024

A continuación, se realiza una comparación entre las imágenes relacionadas en el informe técnico IT-08864-2024 y las condiciones observadas el día de la visita:

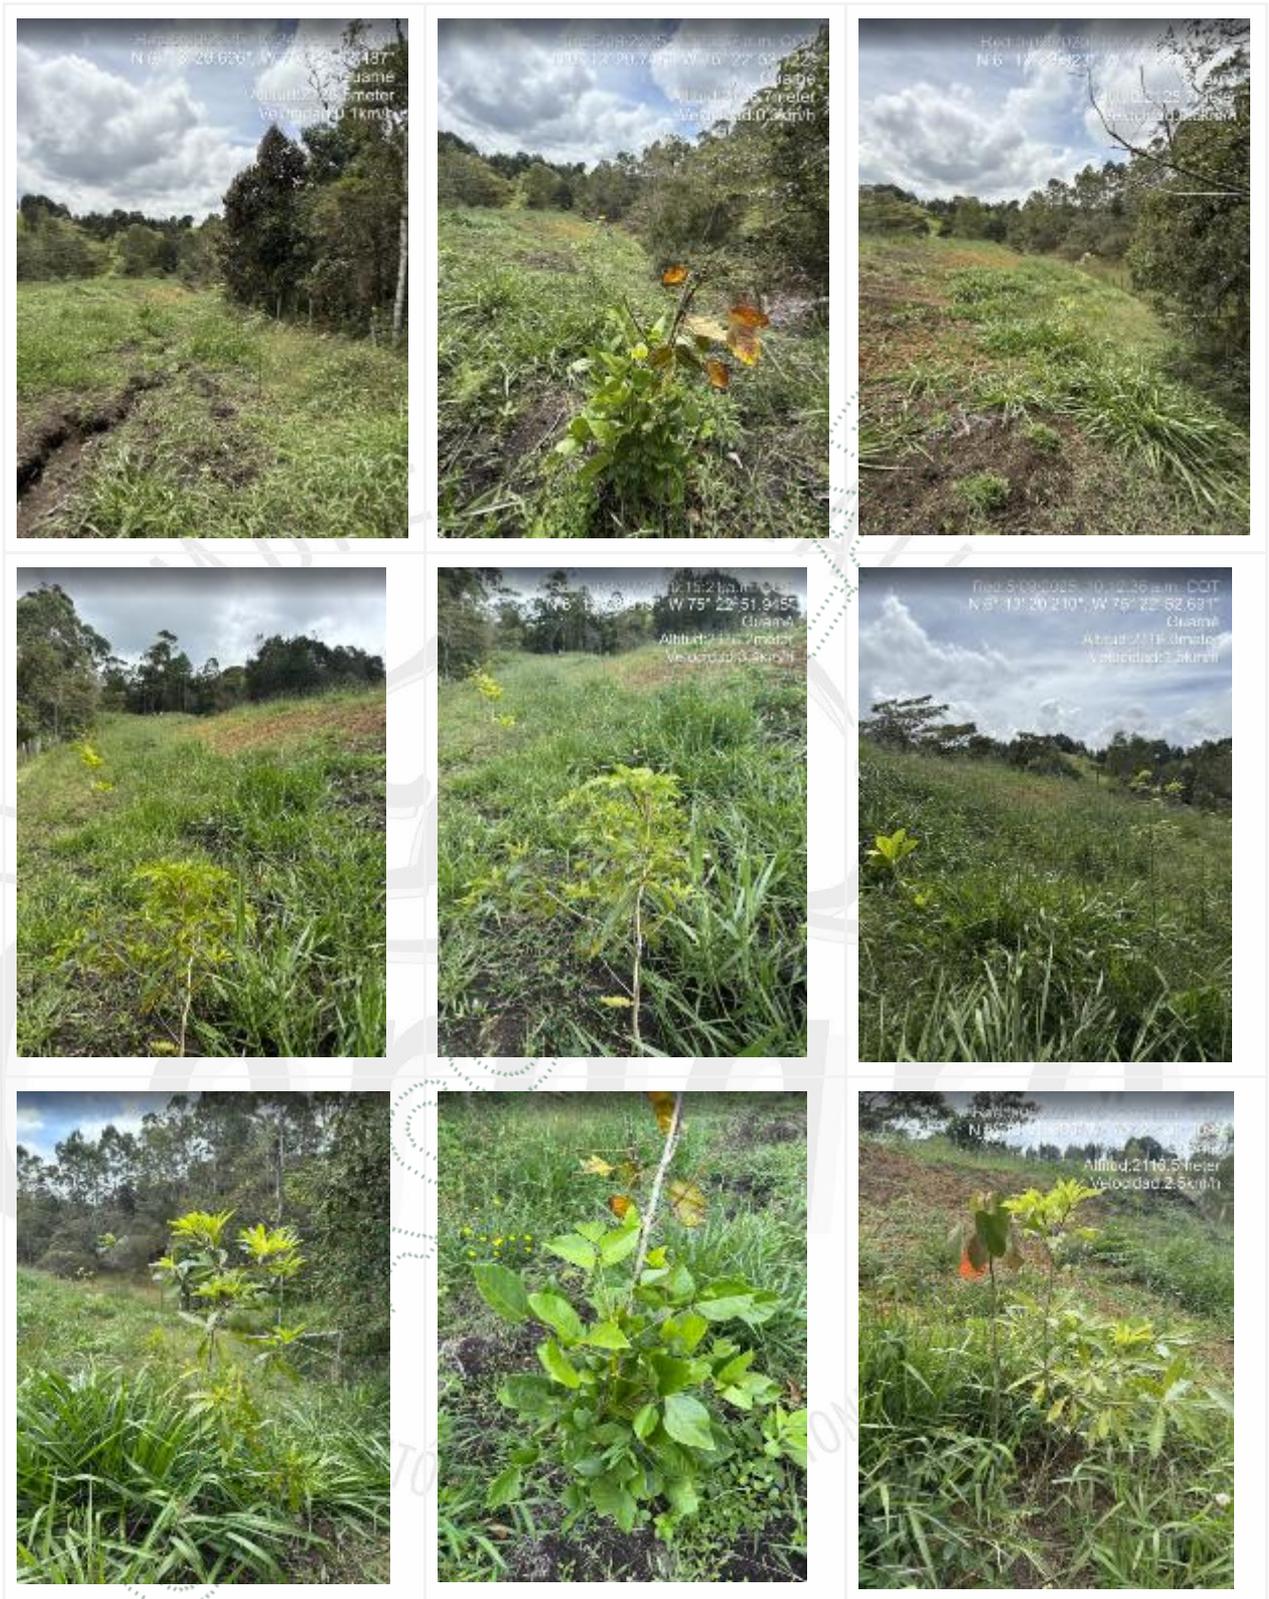
Además, se evidenció que, en la zona cercana a la fuente hídrica sin nombre, en la cual se generaron afectaciones al cauce por el depósito de sedimentos por el movimiento de tierras, se realizó también una revegetalización con pasto, restituyendo las coberturas anteriores y enriqueciendo la zona con la siembra de quince (15) individuos especies nativas:

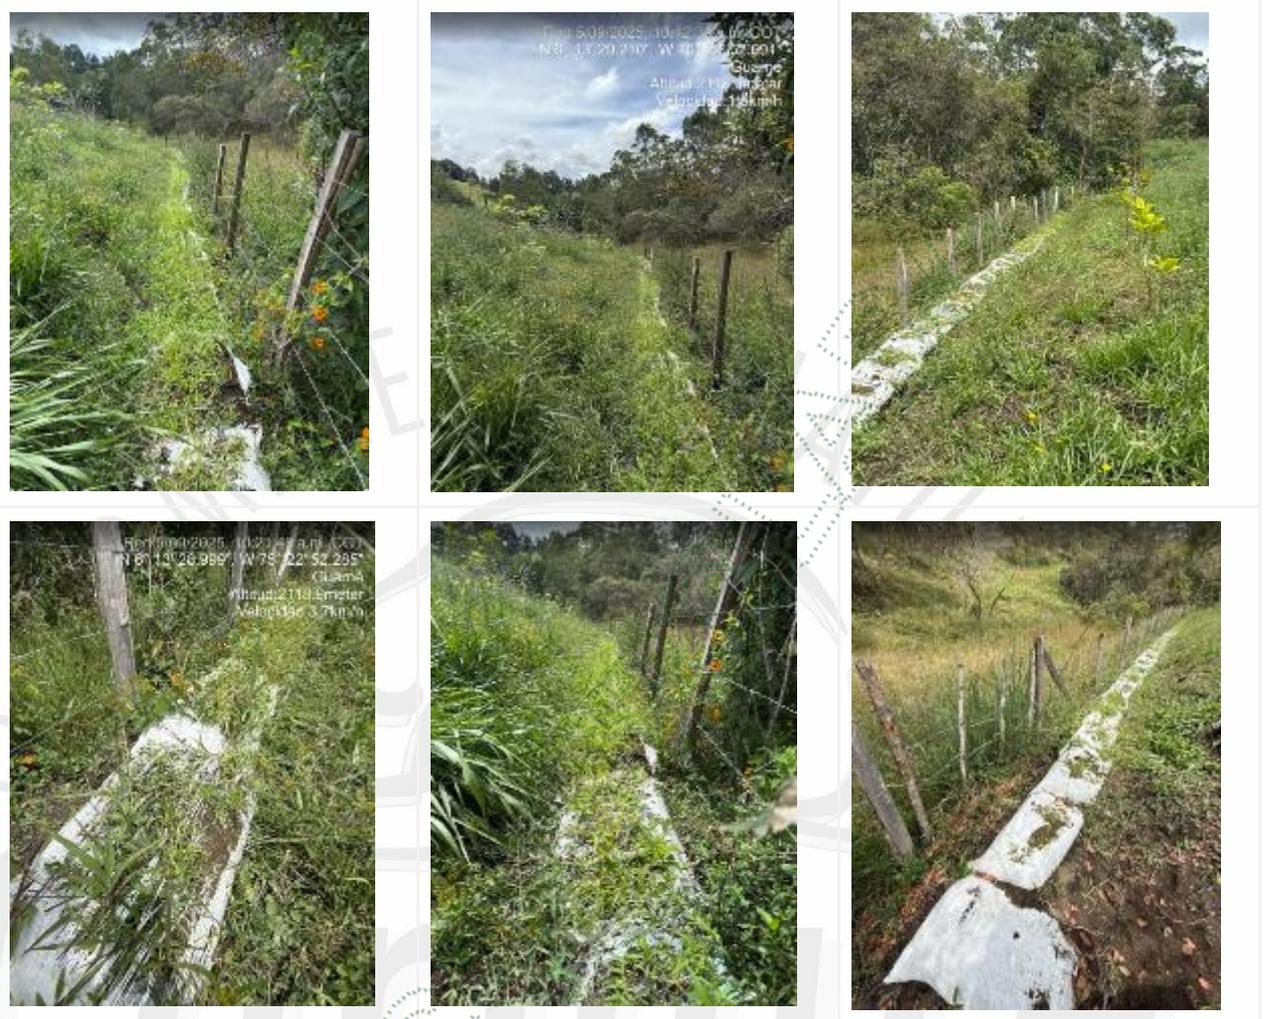
Si bien se observó la revegetalización y siembra de árboles en esta zona realizadas con el fin de retornar el área a sus condiciones iniciales, se evidenció la instalación de una hilera de costales de polipropileno paralela a un tramo de la fuente hídrica, aparentemente como medida preventiva para evitar el arrastre de sedimentos durante el proceso de revegetalización. Durante la inspección se evidenció que varios costales presentan deterioro parcial o total, lo que ha permitido la proliferación de vegetación como pastos y arvenses sobre ellos, cubriéndolos casi por completo. Esta obra tiene una longitud aproximada de 29 metros y un

ancho de 30 centímetros, se localiza en promedio entre 0 y 1 metros de distancia de la fuente hídrica.

“Retirar de manera manual el material con el que fueron fabricados los costales, en este caso polipropileno, con el fin de evitar que sus restos permanezcan en el terreno. Este material, al no ser biodegradable, no se descompone fácilmente en el medio ambiente y puede fragmentarse en partículas microscópicas que se incorporan al suelo.”

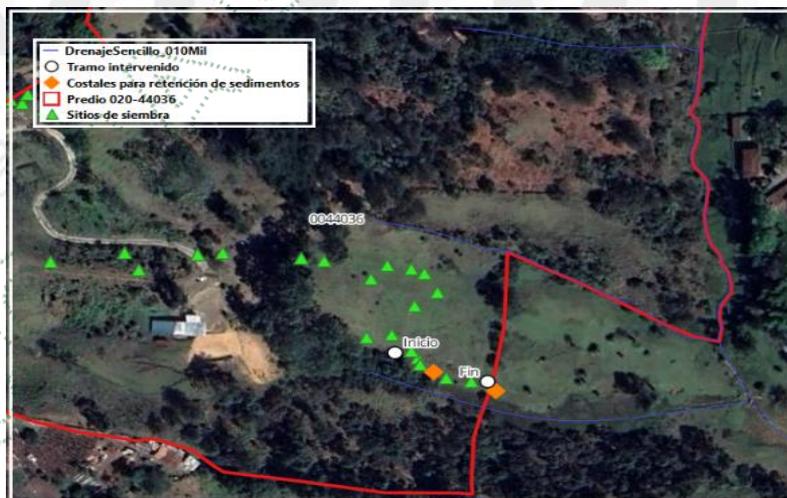
A continuación, se presenta salida cartográfica de la localización de estas intervenciones:

Localización del tramo de fuente y ronda hídrica intervenida.
