Expediente: 053180401540

RESOLUCION

POR MEDIO DE LA CUAL SE NIEGA LA RENOVACIÓN DE UN PERMISO DE VERTIMIENTOS Y SE ADOPTAN OTRAS DETERMINACIONES

9. Que personal de la Corporación procedió a verificar lo presentado, generándose el informe técnico **IT-07129-2025 del 09 de octubre de 2025**, dentro del cual se formularon las siguientes observaciones y conclusiones:

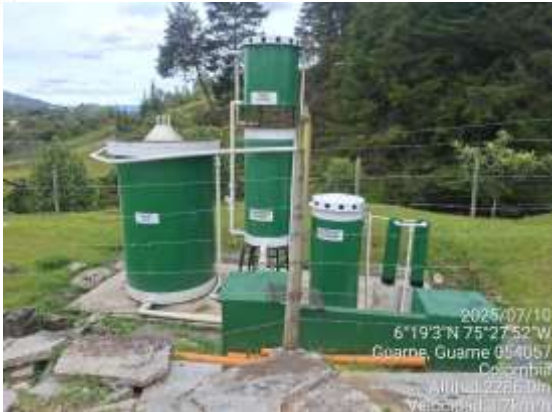
Imagen 1. PTAR

En el sitio se observó que las aguas residuales domesticas se cuenta con una trampa de grasas, tanque o pozo séptico, tanque de homogenización, reactor UASB, sedimentador y filtros de carbón activado y las aguas residuales no domésticas se cuenta con una unidad de tratamiento de agua (Trampa de Grasas), que consta de tres cajas, caja de aforo y desnatador; este sistema se encarga de separar y evacuar las materias gruesas (grasas, aceites y sedimentos)

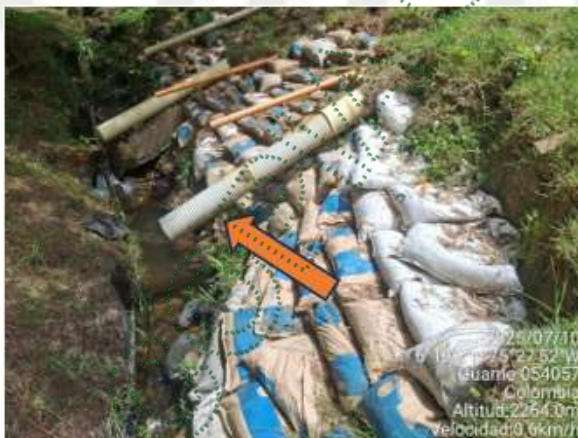
Las Aguas Residuales Domésticas y No Domésticas, luego de sus tratamientos independientes, se homogenizan en una sola caja de inspección y se descargan mediante una única tubería sanitaria a la quebrada Sin Nombre perteneciente a la red hídrica de la quebrada La Mosca.

Imagen. 4 punto de descarga del vertimiento.

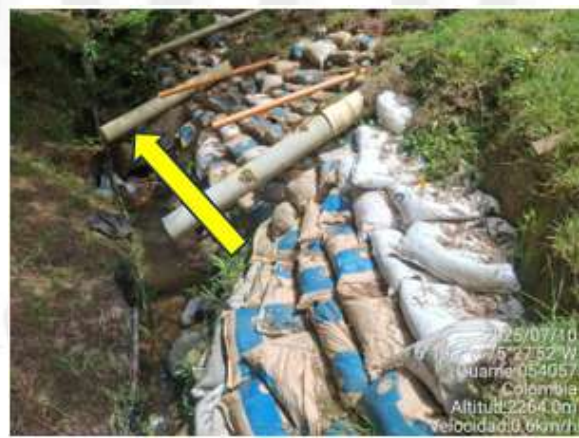
Imagen 5. Descarga de agua derivada de la FSN

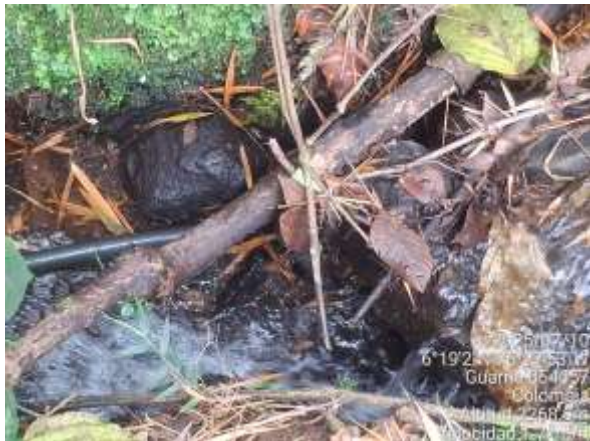
Durante el recorrido realizado en la Estación de Servicio (EDS), se identificó una captación de agua de tipo artesanal localizada en el punto con coordenadas geográficas: longitud - 75°27'53", latitud 6°19'2" y altitud de 2.268 msnm. La captación se efectúa mediante una manguera de dos pulgadas (2"), la cual conduce el recurso hídrico hacia un canal de conducción artesanal que atraviesa la parte posterior del predio. El caudal excedente es direccionado mediante una tubería de cuatro pulgadas (4"), la cual descarga aproximadamente a dos metros aguas arriba del punto de vertimiento identificado (ver imagen 6). El agua captada se destina a actividades operativas, específicamente a labores de limpieza dentro de la estación.

Imagen 6. Captación sobre FSN

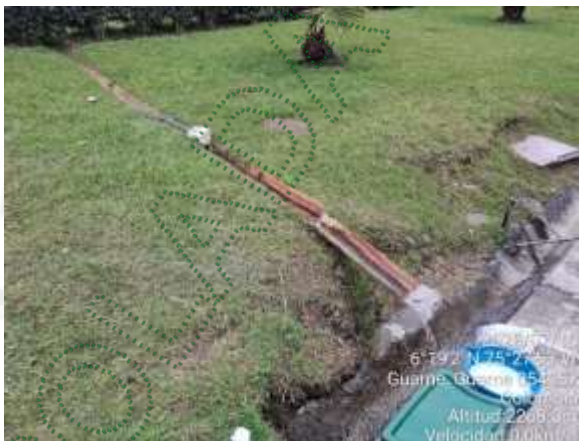
Imagen 7. Descarga del RH en canal artesanal

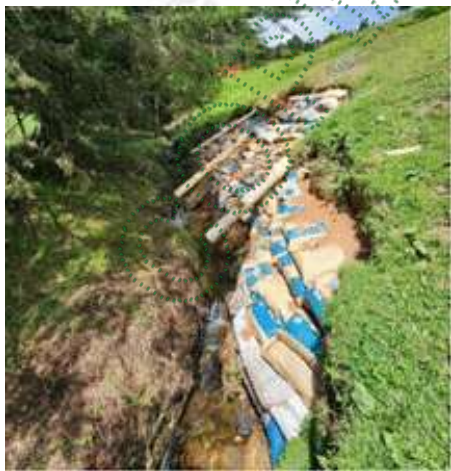
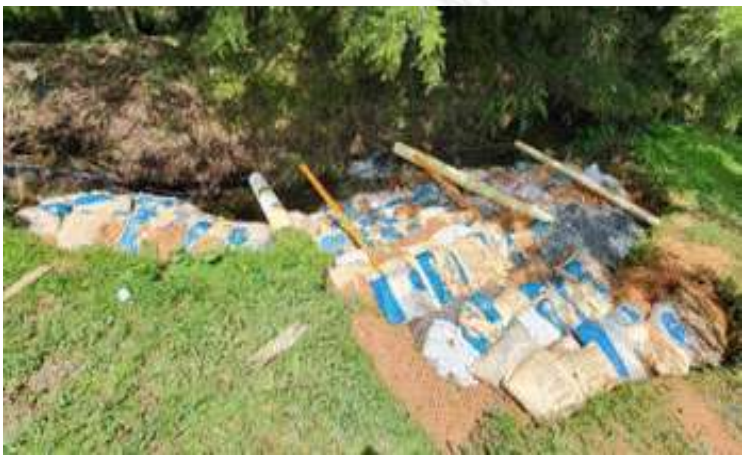
Durante la visita técnica, también se evidenció en el sitio de la descarga del vertimiento y otras aguas (sobrante de captación y escurrimiento) originadas en el predio proceso de socavación en la margen izquierda de la fuente hídrica "Sin Nombre", y en este un muro construido con costales y varias tuberías de descarga.

La construcción del muro en costales se realizó sin contar con los permisos exigidos por la autoridad ambiental competente, lo cual constituye una ocupación ilegal del cauce. Esta intervención puede generar diversas afectaciones ambientales a la fuente hídrica, tales como la alteración del flujo natural del agua, obstrucción del cauce, disminución de la capacidad de auto depuración, erosión acelerada en otros sectores de la ribera, y afectación a la fauna y flora asociada al ecosistema acuático. Estas acciones pueden derivar en impactos negativos sobre la estabilidad del cuerpo de agua y su funcionalidad ecológica, por lo que es indispensable adelantar los trámites correspondientes y adoptar medidas correctivas

Imagen 8 y 9. Proceso erosivo.

(...) aclara que la quebrada recibe aportes de aguas lluvias que generan picos de caudal en cortos periodos, incrementando la erosión lateral de las bancas de la quebrada, haciéndose más visible en la parte noroccidental del predio aledaño a las instalaciones de la EDS...

Nuevamente, mediante correspondencia de salida CS-11082-2025 del 31 de julio de 2025, Cornare le informó que debe continuar con las medidas para mejorar la situación de movimiento de masa presentada en el sitio donde actualmente se realiza la descarga del vertimiento sin afectar la dinámica natural de la fuente y **lo REQUIERE para que proponga un nuevo emplazamiento** para la estructura de descarga de las ARD y ARnD. De acuerdo con el párrafo anterior se tendrá una modificación de la descarga por lo tanto debe actualizar la información requerida frente a la estructura...
