RESOLUCIÓN N°

POR MEDIO DE LA CUAL SE IMPONE UNA MEDIDA PREVENTIVA Y SE ADOPTAN UNAS DETERMINACIONES.

2. Que una vez verificadas las condiciones que dieron origen a la queja, se generó el Informe Técnico **IT-07278-2025 del 16 de octubre de 2025**, dentro de los cuales se observó y concluyó entre otras lo siguiente:

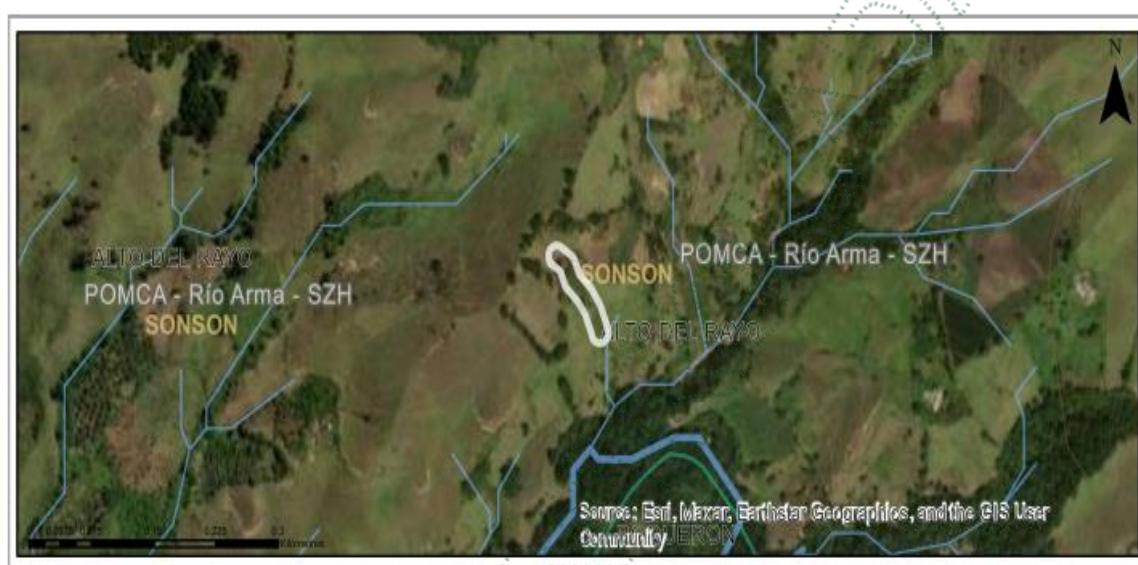
Imagen 4: Determinación de intervención a ronda hídrica fuente 1. Fuente Mapgis 8, Cornare

En el lugar con coordenadas geográficas -75° 21' 36.53" (W) y 5° 43' 4.59" (N) se realizó intervención a nacimiento hídrico con excavación y remoción de material vegetal nativo, y arbustos, y excavación en área de recarga hídrica y acuífero.

Con base a los resultados obtenidos en el análisis anterior, en los predios analizados no se hace adecuado manejo de rondas hídricas, ya que se realizó excavación y talas directamente dentro de las fuentes, a 0 (cero) metros de distancia de las fuentes.

6. Deberán respetar una distancia mínima de retiro de 10 metros de la fuente hídrica a cada lado del cauce, procurando la restauración de vegetación nativa, esto acorde con el Acuerdo Corporativo 251 de 201.

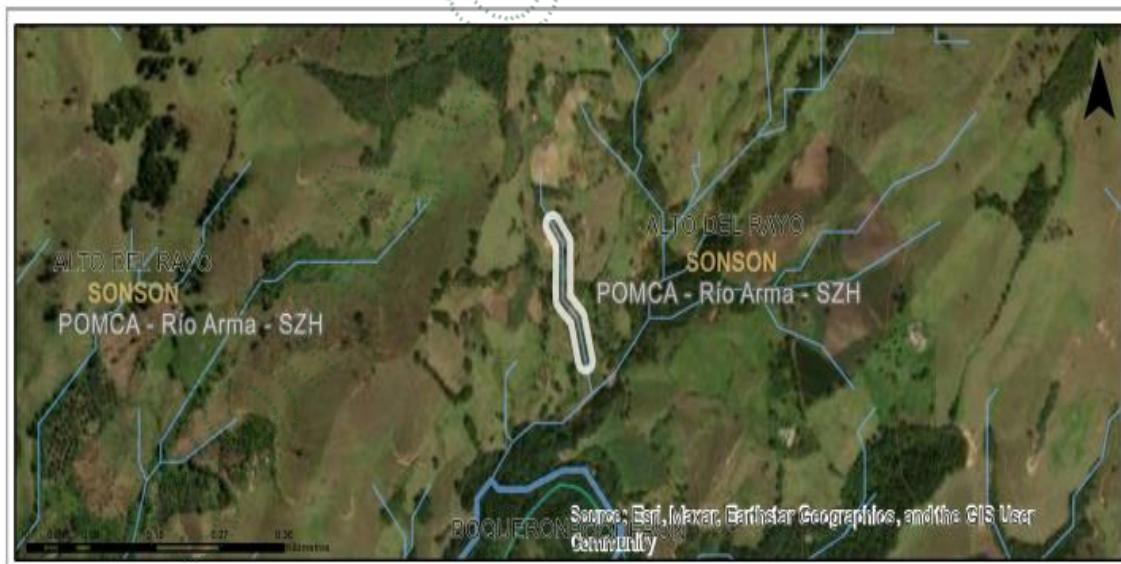
Imagen 5: Determinación de intervención a ronda hídrica fuente 2. Fuente Mapgis 8, Cornare

En el lugar con coordenadas geográficas -75° 21' 31.93" (W) y 5° 43' 5.85" (N) se realizó intervención a fuente hídrica que discurre por el lugar, con excavación directa sobre la misma, eliminación de vegetación nativa del punto y además se realizó ocupación y alteración del cauce, ya que la fuente está siendo conducida subterráneamente bajo la vía apertura, por medio de tubería PVC Corrugada de 10" pulgadas.

4. **Retirar** la tubería PVC con la que hicieron ocupación de cauce en el predio, procurando una restauración natural de las fuentes hídricas.
5. Conservar y preservar las áreas que presentan restricciones de acuerdo a la zonificación ambiental.

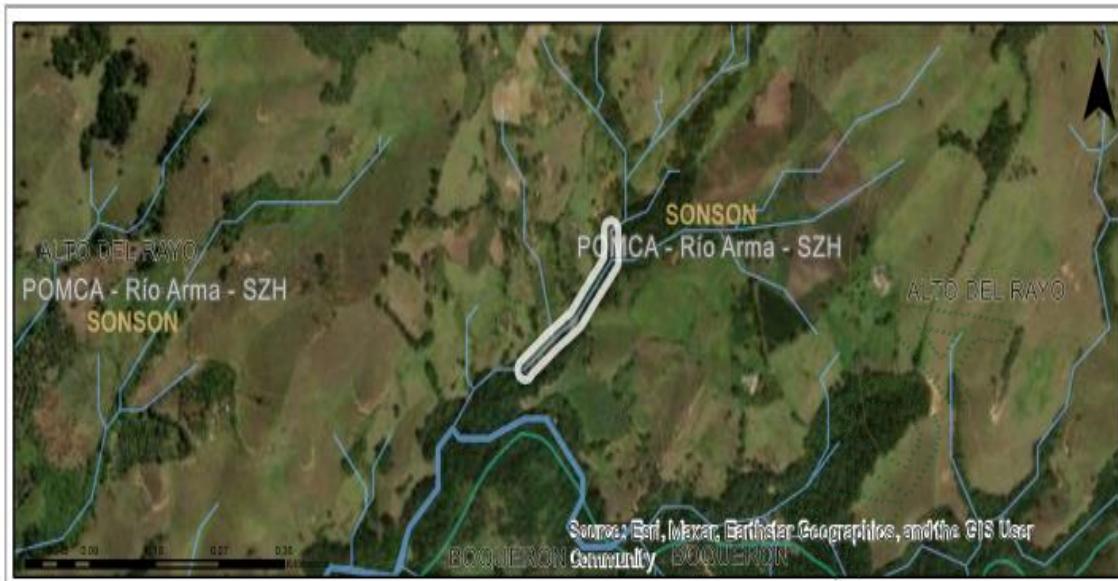
Imagen 6: Determinación de intervención a ronda hidrica fuente 3. Fuente Mapgis 8, Cornare

En el lugar con coordenadas geográficas -75° 21' 29.63" (W) y 5° 43' 3.50" (N) se realizó intervención a fuente hídrica, haciendo excavación mecánica y apertura de vía que cruza dentro de la misma, generando disposición del material extraído en el cauce de la fuente.

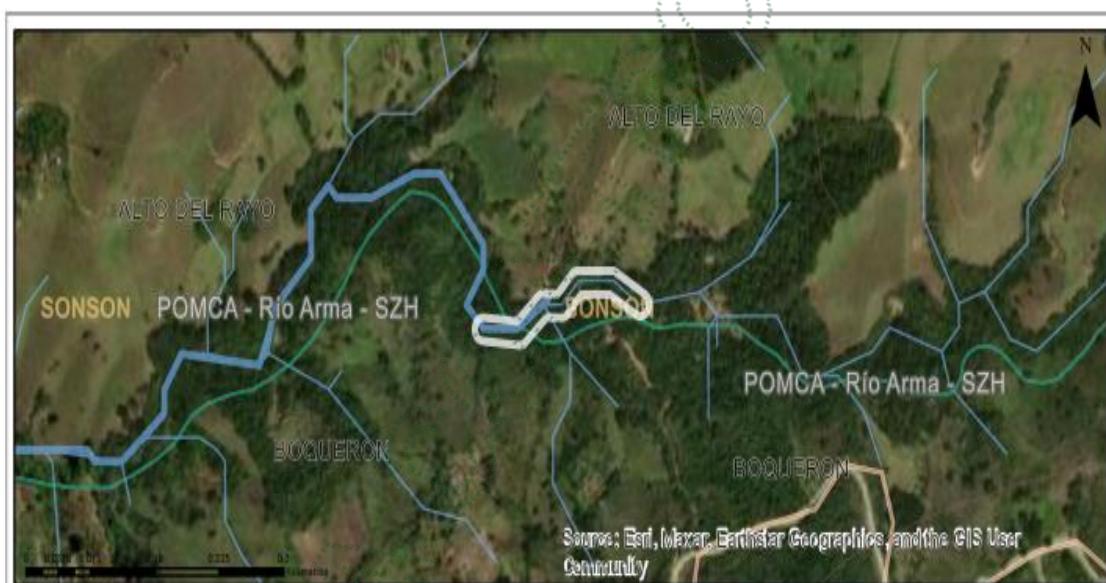
Imagen 7: Determinación de intervención a ronda hidrica fuente 4. Fuente Mapgis 8, Cornare

En el lugar con coordenadas geográficas -75° 21' 25.9" (W) y 5° 42' 56.98" (N) se realizó intervención a fuente hídrica, haciendo excavación mecánica y apertura de vía que cruza dentro de la misma, generando disposición del material extraído en el cauce de la fuente.

De igual forma en todos los 4 puntos de vía donde se intervino la ronda hídrica, se observa que parte de la tierra proveniente de la excavación cayó dentro de la fuente hídrica, la cual está generando vertimientos al cauce por escorrentía, del material extraído.

3. Implementar de manera inmediata las medidas necesarias para controlar y contener el suelo removido dispuesto de forma inadecuada, evitando que continúe la sedimentación hacia la fuente hídrica, e informar a la Corporación cuales son las acciones adoptadas.

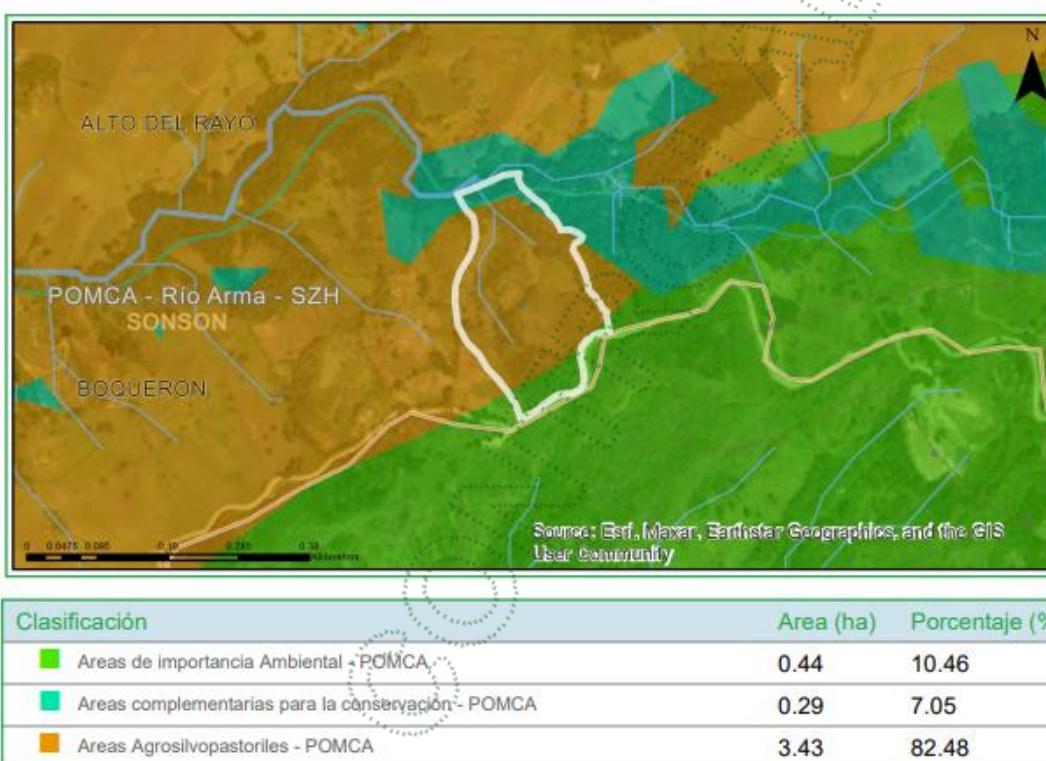
Imagen 8: Determinante ambientales del predio con FMI 028-22573. Fuente Mapgis 8, Cornare

De acuerdo con el Sistema de Información Geográfica de CORNARE, el predio con FMI 028-22573 hace parte del Plan de Ordenación y Manejo de la Cuenca Hidrográfica POMCA del Río Arma, aprobado en CORNARE mediante la Resolución No 112-0397-2017 del 13 de febrero de 2019, y presenta las siguientes características: 0.44 Ha (10.46 %) corresponde a áreas de Importancia Ambiental, 0.29 Ha (7.05 %) corresponde a áreas complementarias para la conservación y 3.43 Ha (7.05 %) corresponde a áreas Agrosilvopastoriles.

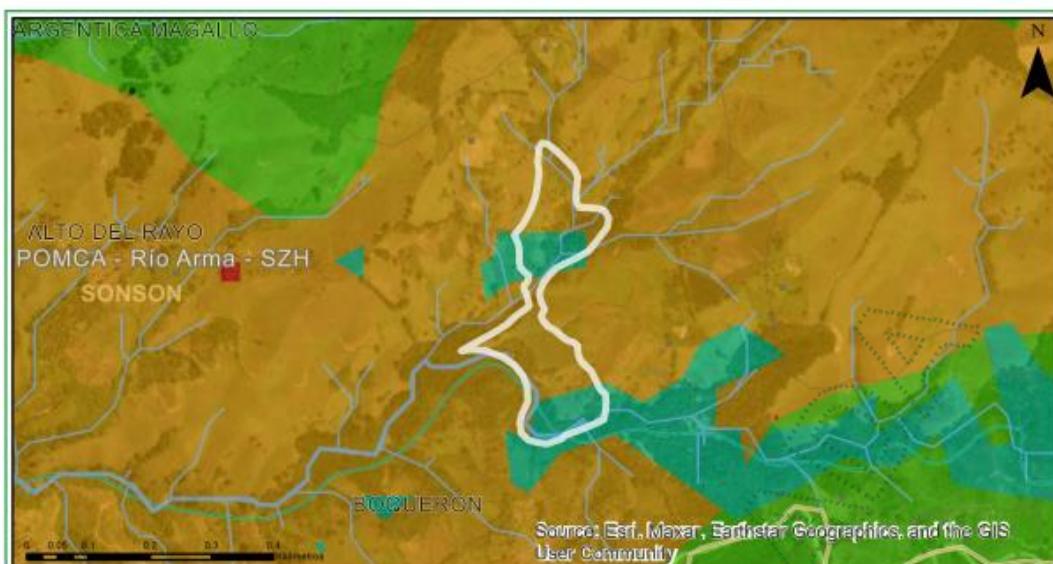
Imagen 9: Determinante ambientales del predio con FMI 028-25962. Fuente Mapgis 8, Cornare

De acuerdo con el Sistema de Información Geográfica de CORNARE, el predio con FMI 028-25962 hace parte del Plan de Ordenación y Manejo de la Cuenca Hidrográfica POMCA del Río Arma, aprobado en CORNARE mediante la Resolución No 112-0397-2017 del 13 de febrero de 2019, y presenta las siguientes características: 1.39 Ha (32.99 %) corresponde a áreas complementarias para la conservación y 2.81 Ha (67.01 %) corresponde a áreas Agrosilvopastoriles.

Clasificación	Área (ha)	Porcentaje (%)
Areas complementarias para la conservación - POMCA	1.39	32.99
Areas Agrosilvopastoriles - POMCA	2.81	67.01

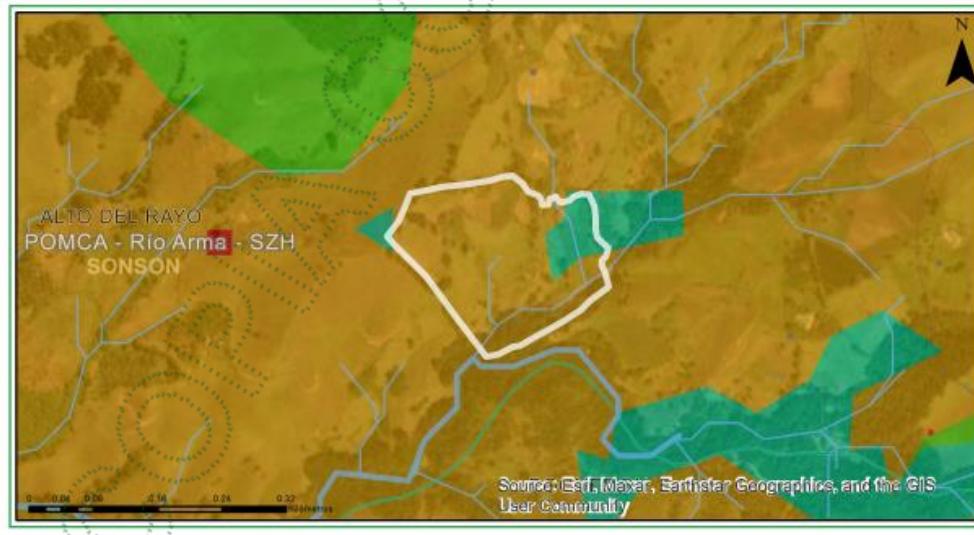
Imagen 10: Determinante ambientales del predio con FMI 028-6010. Fuente Mapgis 8, Cornare

De acuerdo con el Sistema de Información Geográfica de CORNARE, el predio con FMI 028-6010 hace parte del Plan de Ordenación y Manejo de la Cuenca Hidrográfica POMCA del Río Arma, aprobado en CORNARE mediante la Resolución No 112-0397-2017 del 13 de febrero de 2019, y presenta las siguientes características: 0.45 Ha (11.42%) corresponde a áreas complementarias para la conservación y 3.47 Ha (88.58 %) corresponde a áreas Agrosilvopastoriles.

Clasificación	Área (ha)	Porcentaje (%)
Areas complementarias para la conservación - POMCA	0.45	11.42
Areas Agrosilvopastoriles - POMCA	3.47	88.58

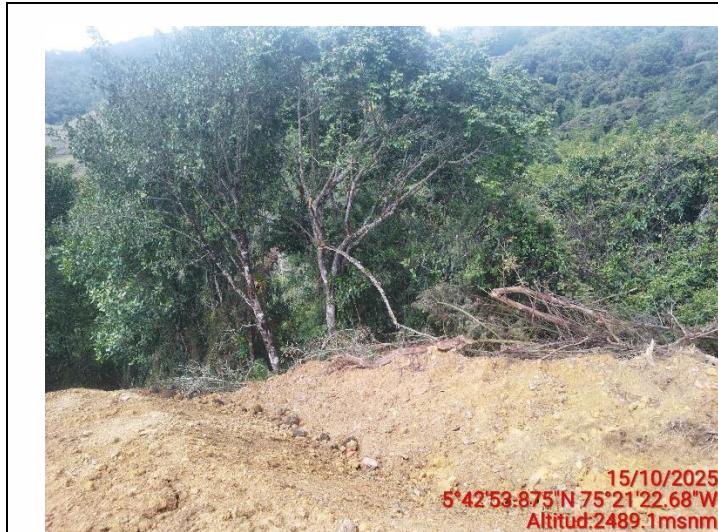
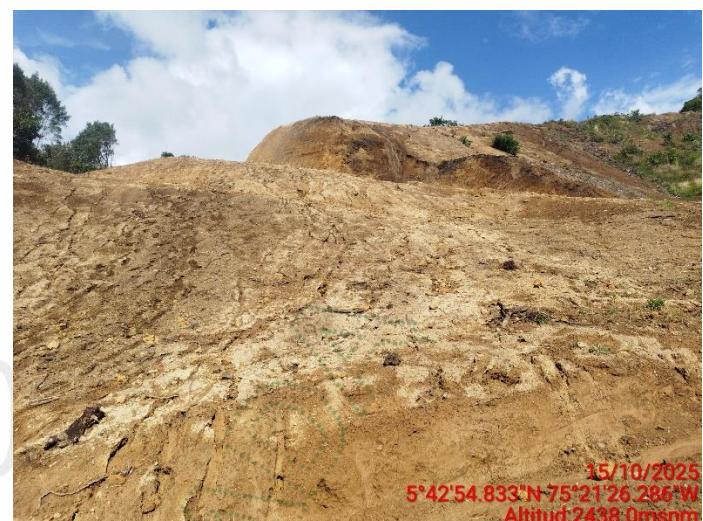
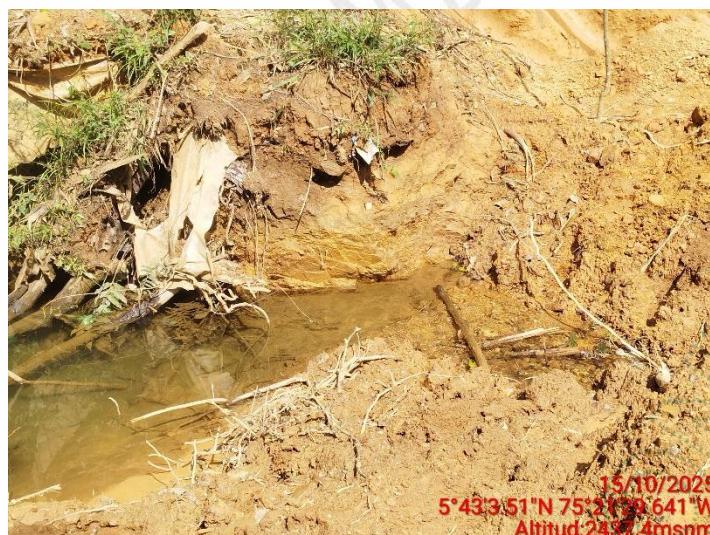
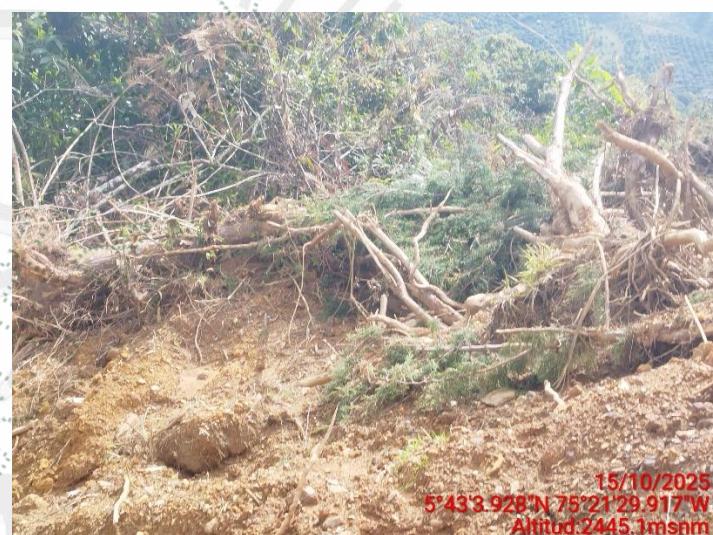
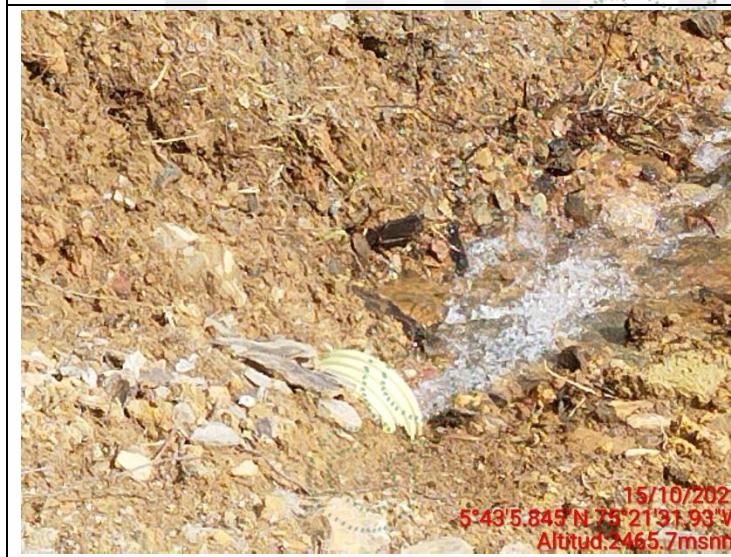
Registro fotográfico:

Se evidencia que dicha actividad fue realizada con maquinaria pesada, (Retroexcavadora) la cual se encontraba en el lugar al momento de la visita. La retroexcavadora que se encontraba en el lugar corresponde a una máquina de marca Hitachi, cuyo número MC110398 de color naranja. Esta maquinaria estaba parqueada en el final de la explanación y se evidenciaban señas de trabajos recientes (mismo día o día anterior como máximo)

De acuerdo a lo observado en campo y teniendo en cuenta que la vía aperturada mide 1.050 m de longitud, 5 m de ancho y 1 m promedio de profundidad en suelo arcilloso de alta pendiente; se calcula que se realizaron movimientos de tierra por un total aproximado de 5.250 metros cúbicos de tierra, con un área afectada con la apertura de la vía es de 5250 metros cuadrados aproximadamente.

Con la actividad de apertura de vía se generaron taludes que pueden causar inestabilidad del terreno o procesos erosivos, en algunos puntos del recorrido se evidenciaron alturas de los taludes de hasta 3 y 4 metros.

También se realizó en el lugar tala de 35 árboles aproximadamente, de vegetación nativa de especies como Espadero (*Myrsine guianensis*), Encenillo (*Weinmannia pubescens*), Carbonero (*Calliandra pittieri*), Chagualo (*Clusia rosea*) y Siete Cueros (*Andesanthus lepidotus*), Casco de vaca (*Bauhinia* sp.), El material vegetal proveniente de estos árboles se encontraba dispuesto en el lugar de la afectación. Los árboles talados contaban con alturas aproximadas de 6.0 metros, y CAP de 1.10 metros en promedio, esto comparando la vegetación circundante de las áreas afectadas y el material vegetal encontrado en la zona. Se evidencia que algunos de los árboles fueron derribados con retroexcavadora y otros mecánicamente (motosierra)

En el lugar también se evidencia tala de 10 árboles de vegetación no nativa de Pino Ciprés, (*Cupressus lusitanica*), árboles maduros con alturas promedio de 7 metros y DAP (Diámetro a la Altura del Pecho) de 1.20 metros

1. Presentar la licencia o permiso de movimientos de tierras vigente para los tres predios intervenidos en donde se especifique el manejo de estudios geotécnicos que definen el manejo adecuado de los taludes de corte con alturas superiores a tres (3) metros. Estos estudios deberán detallar las medidas de estabilidad, compensación y mitigación orientadas a garantizar la seguridad de las obras y la reducción del riesgo de deslizamientos, considerando lo establecido en el Acuerdo 265 de 2010. Asimismo, deberán incluir las acciones correctivas aplicables a los taludes con ángulos de inclinación elevados, con el fin de prevenir procesos erosivos y posibles fallas en el terreno.
