## RESOLUCIÓN NO.

### POR MEDIO DE LA CUAL SE RESUELVE UN PROCEDIMIENTO ADMINISTRATIVO SANCIONATORIO DE CARÁCTER AMBIENTAL

**LA DIRECTORA DE LA REGIONAL PORCE NUS, DE LA CORPORACIÓN AUTÓNOMA REGIONAL DE LAS CUENCAS DE LOS RÍOS NEGRO-NARE “CORNARE”,** En uso de sus atribuciones legales, estatutarias, funcionales y

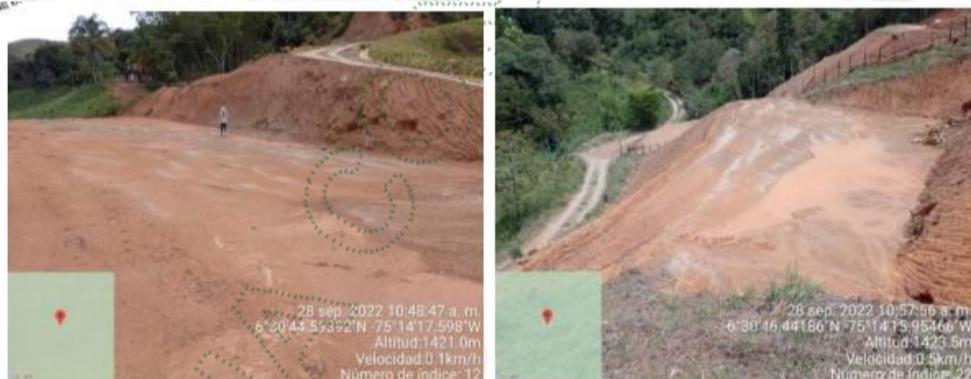
Foto 1. Predio Fabián Bedoya. Fuente: Cornare, 2022.

Durante la visita de campo realizada el día 28 de septiembre del año en curso, se realizó recorrido en el predio del señor José Belarmino Bedoya, el cual, según la base de datos de la Corporación, presenta FMI No 0018414. Allí se encontró que el predio presenta como límite en su costado este una fuente hídrica, denominada La Eme. Este se encuentra subdividido en cuatro lotes, de los cuales el número 4 pertenece mediante escritura en notaría al

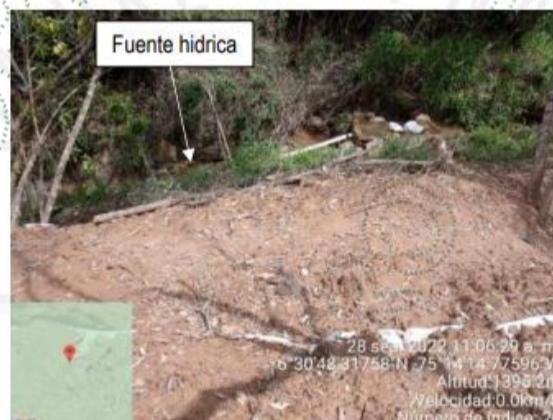
Foto 2. Lote del señor Francisco Botero en límites con la quebrada La Eme. Fuente: Cornare, 2022.

señor Francisco Botero y él se halla directamente en el costado oeste de dicha quebrada.

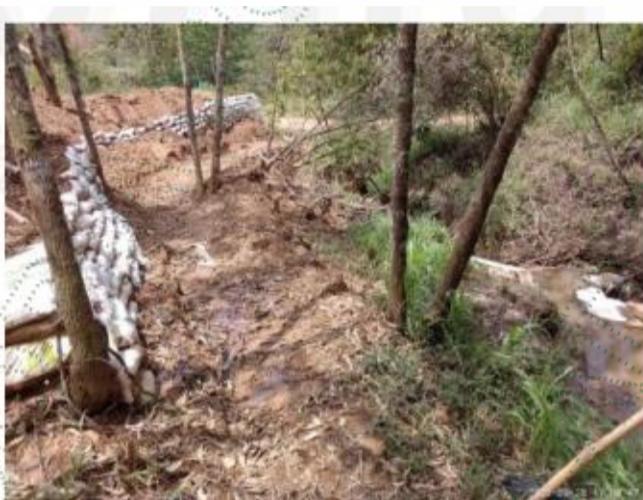
Foto 3. Actividades en la ronda hidrica de la quebrada La Emé. Fuente: Cornare, 2022

En el lote 4, además, se observó la presencia de un muro en costales o bolsacreto, ubicados sobre la llanura de inundación de la fuente hídrica, como se muestra a continuación:

**CARGO ÚNICO:** Intervenir la ronda hídrica de protección de fuente hídrica "quebrada La Eme", con la construcción de un muro en costales o bolsacreto, ubicados sobre la llanura de inundación de dicha fuente, producto de las actividades de movimiento de tierras mediante excavación y llenado, desarrolladas en el predio identificado con Folio de Matricula Inmobiliaria N° 0018414, ubicado en la vereda La Eme del Municipio de Santo Domingo, hechos evidenciados por la Corporación el día 28 de septiembre del 2022; contraviniendo con dicha conducta lo estipulado en el artículo sexto del Acuerdo Corporativo N° 251 del 2011.

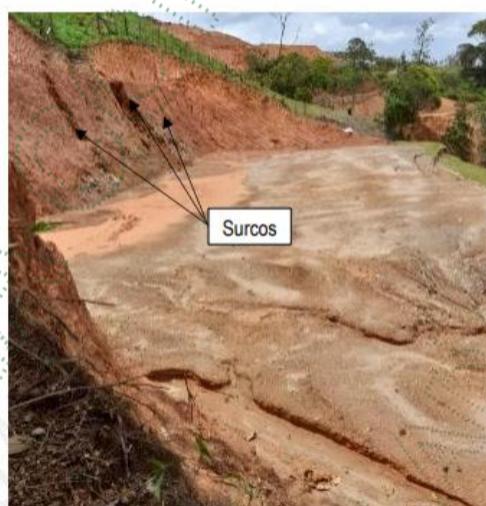
Foto 4. Formación en surcos en taludes sin revegetalización. Fuente: Cornare, 2022.

Por otro lado, es importante anotar que todo el predio evidenció procesos de inestabilidad tales como: una cárcava activa, formación de surcos y una zona de agrietamiento, como se muestra desde la Foto 4 hasta la Foto 6. Es significativo indicar que los cuatro lotes se encuentran sobre suelo residual y llenos antrópicos con textura arenosa limosa, los cuales presentan características drenantes, lo que los hace susceptibles a la formación de procesos de remoción en masa debido a la facilidad de infiltración de las aguas lluvias.

Tanto el predio del señor José Belarmino Bedoya como el lote del señor Francisco Botero, carecen de obras de drenaje que permitan circular las aguas lluvias y subsuperficiales o subterráneas a sitio seguro. Dado ello, se encuentran surcos, carcavamientos y agrietamientos que evidencian la susceptibilidad del terreno ante la presencia de agua y su inestabilidad y potenciabilidad de próximos movimientos en masa cuyos depósitos podrían sedimentar la fuente hídrica.

Adicionalmente, ninguno de los lotes cuenta con revegetalización que permita la absorción del agua y por lo tanto este representa una amenaza para la protección del recurso hídrico. El lote 4 se encuentra dentro de la ronda hídrica de la quebrada La Eme incumpliendo con lo estipulado en el Acuerdo 251 de Cornare de 2011 (Artículo 4) y lo estipulado mediante la metodología matricial.

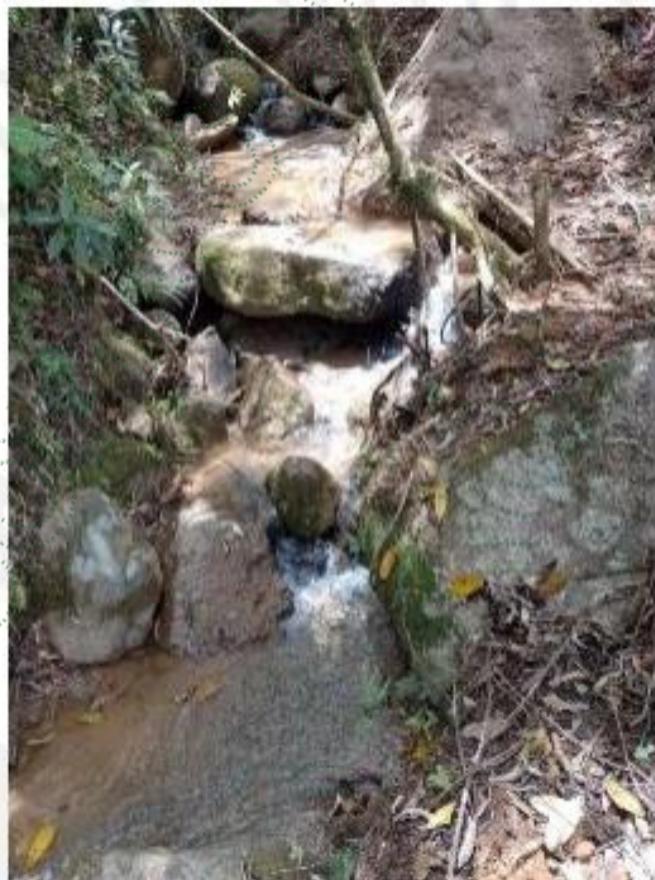
Foto 7. Quebrada La Eme. Fuente: Cornare, 2022.

Cabe resaltar que, aunque el señor Fabián Bedoya, hijo del dueño del predio José Belarmino Bedoya, se encuentra construyendo cunetas en cemento en la vía de acceso, en ninguno de los 4 lotes se observa en la actualidad presencia de obras de drenaje que permitan dar salida a las aguas lluvias, subsuperficiales y/o subterráneas. Fabián indica que estas cunetas se están construyendo pues las aguas de las vías están formando socavones en el terreno y además, que las aguas en las mismas son aquellas que van a dar a la fuente hídrica. Aunque en la visita de campo no se observó la quebrada totalmente sedimentada, es claro que las actividades que se están llevando a cabo pueden influenciar directamente en este proceso, así como los procesos morfodinámicos y/o erosivos que allí se están desarrollando, ya que sus depósitos irían a dar directamente al cauce.

se encuentran afectando el recurso hídrico, dada la sedimentación de la quebrada La Eme y uno de sus afluentes.

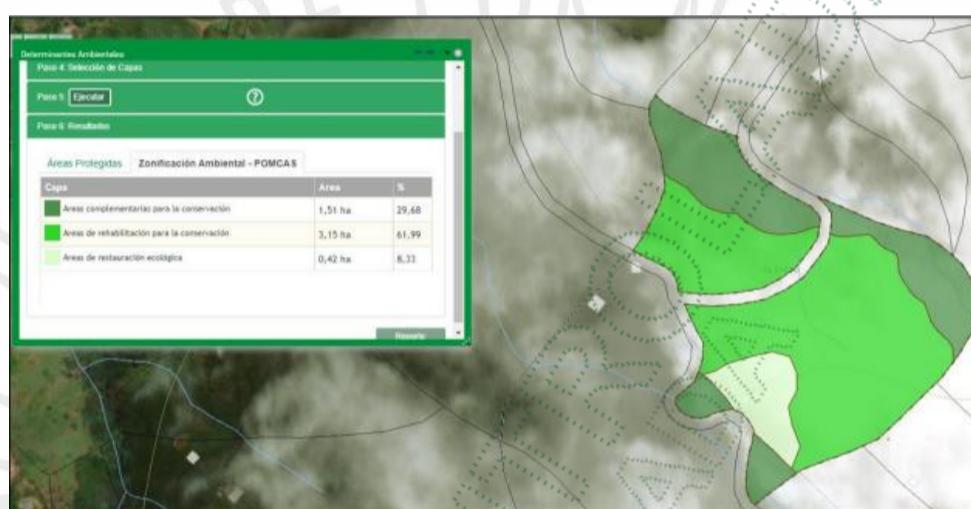
Figura 2. Determinantes ambientales del predio. Fuente: Cornare, 2022.

Posteriormente, al realizar verificación de los determinantes ambientales, se encontró que el predio se encuentra dentro de las siguientes categorías del POMCA del Río Aburrá, el cual fue determinado mediante Resolución 112-5007-2018.

El predio del señor José Belarmino Bedoya como el lote del señor Francisco Botero, se encuentran dentro de la categoría de protección y restauración del POMCA del Río Aburrá, siendo esta zona de alta importancia ecosistémica

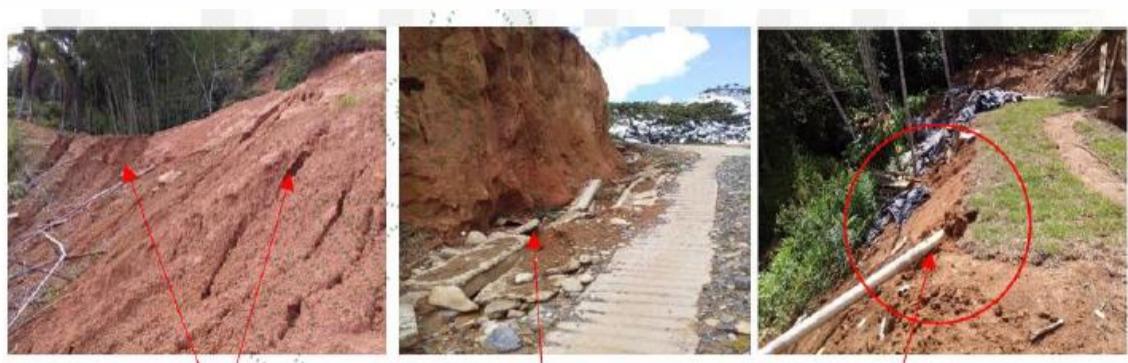
*Se evidenció la construcción de algunas obras civiles para la conducción de aguas lluvias, (cunetas perimetrales) parte de ellas fueron destruidas por las aguas de escorrentía que por las altas pendientes aumentan el caudal en temporada invernal.*

*En la mayoría de las zonas afectadas con el movimiento de tierra, y que no han sido intervenidas con obras para su revestimiento y protección, se observan problemas erosivos tipo surcos.*

Imagen 1: Erosión tipo Surcos

Imagen 2: Cunetas destruidas

Imagen 3: Movimiento laminar

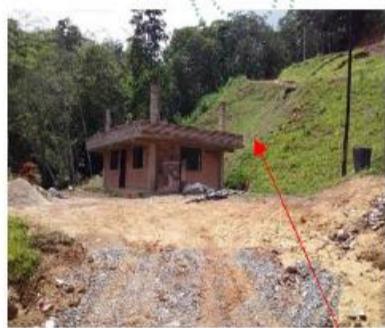
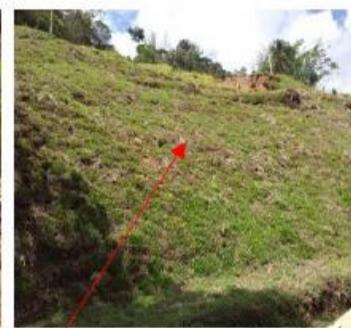
*En el predio de propiedad del señor Francisco Javier Botero, se desarrollaron algunas actividades de revestimiento de taludes con grama, con el objetivo de prevenir problemas erosivos y perdida de los suelos.*

*En los predios de los señores José Belarmino Bedoya y Francisco Botero, también se han venido desarrollando algunas actividades de revestimiento y revegetalización de taludes con gramas y pastos.*

Imagen 4: Revestimiento de taludes

Imagen 5: Cunetas perimetrales y trinchos

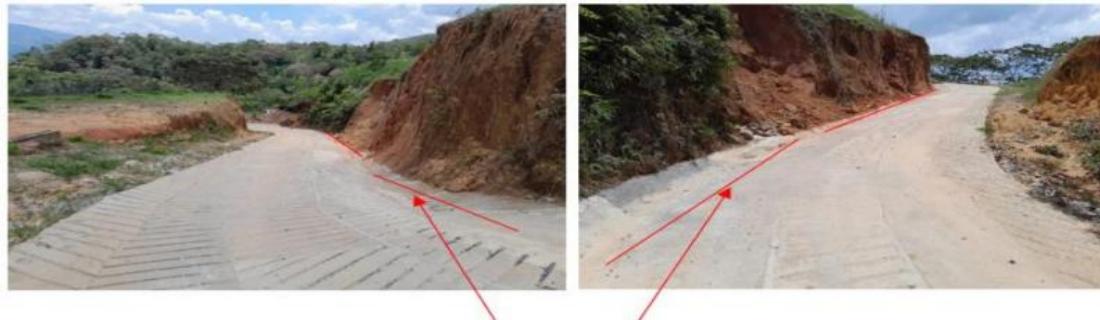
Los propietarios de los predios, realizaron algunas actividades de control de erosión y manejo de suelos con el objetivo de canalizar las aguas lluvias y llevarlas hasta un lugar estable, además realizaron actividades mecánicas encaminadas al revestimiento de los suelos expuestos.

Imágenes de los canales realizados para conducción de aguas lluvia.

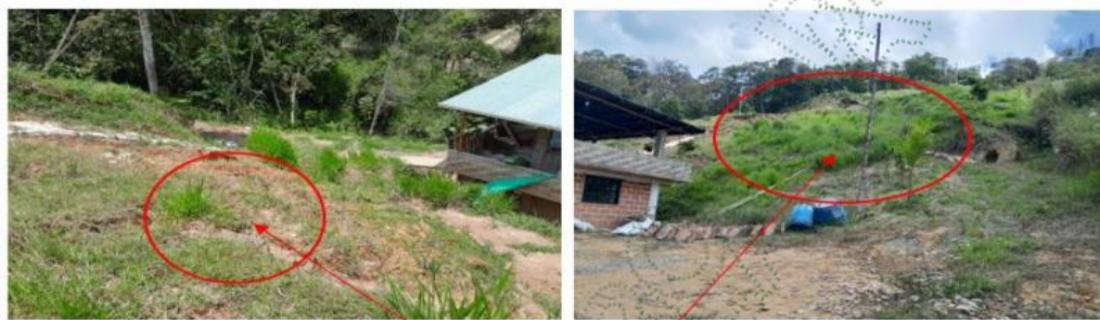
Los propietarios de los predios realizaron algunas actividades de control de erosión y manejo de suelos con el objetivo de canalizar las aguas lluvias y llevarlas hasta un lugar estable, además realizaron actividades mecánicas encaminadas al revestimiento de los suelos expuestos.

Imágenes de los trabajos realizados, en los taludes para prevenir pérdidas de suelo.
