RESOLUCIÓN No.

POR MEDIO DE LA CUAL SE TOMAN UNAS DETERMINACIONES DENTRO DEL TRÁMITE DE EVALUACIÓN A DETALLE DE UNA RONDA HÍDRICA DEFINIDA CON LA RESOLUCIÓN 0957 DE 2018 DEL MINISTERIO DE AMBIENTE Y DESARROLLO SOSTENIBLE

EL DIRECTOR GENERAL (E) ¹DE LA CORPORACIÓN AUTÓNOMA REGIONAL DE LAS CUENCAS DE LOS RÍOS NEGRO Y NARE “CORNARE”

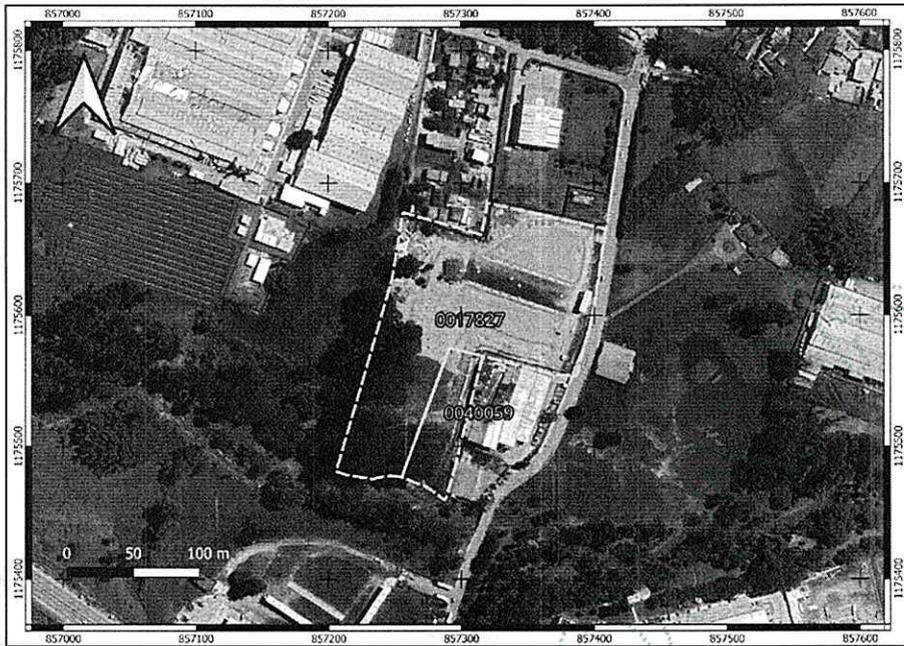
Los inmuebles relacionados con el trámite objeto de evaluación se encuentran ubicados en la vereda Galicia del municipio de Rionegro, identificados con los Folios de Matricula Inmobiliaria 020-17827 y 020-40059, a continuación, se presenta un mapa con la localización general de los predios anteriormente referenciados.

Figura 1. Ubicación general de los predios objeto de análisis (Sistema de coordenadas Magna Sirgas Colombia Bogotá 3116). Fuente: Cornare, 2025

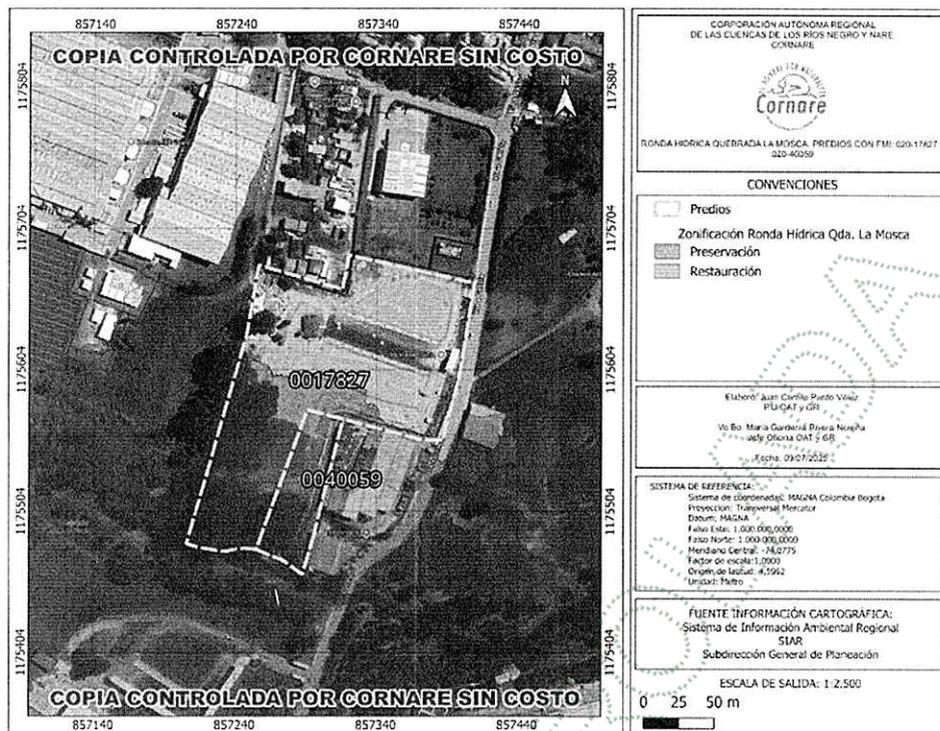
Con base en el Sistema de Información Geográfica de Cornare, se identifica que las restricciones ambientales de los inmuebles de interés se derivan de la aplicación de la Guía técnica de criterios para el acotamiento de las rondas hídricas (Resolución 0957 de 2018 del Ministerio de Ambiente y Desarrollo Sostenible), establecida su aplicación a través de la Resolución No. RE-09272-2021, por medio de la cual se establece el acotamiento de la ronda hídrica de la Quebrada La Mosca en los municipios de Guarne y Rionegro – Antioquia, presentando influencia de las categorías de Preservación y Restauración, tal como se muestra a continuación.

Mapa 1. Acotamiento ronda hídrica quebrada La Mosca, predios con FMI: 020-17827 y 020-40059. **Fuente:** Cornare, 2025

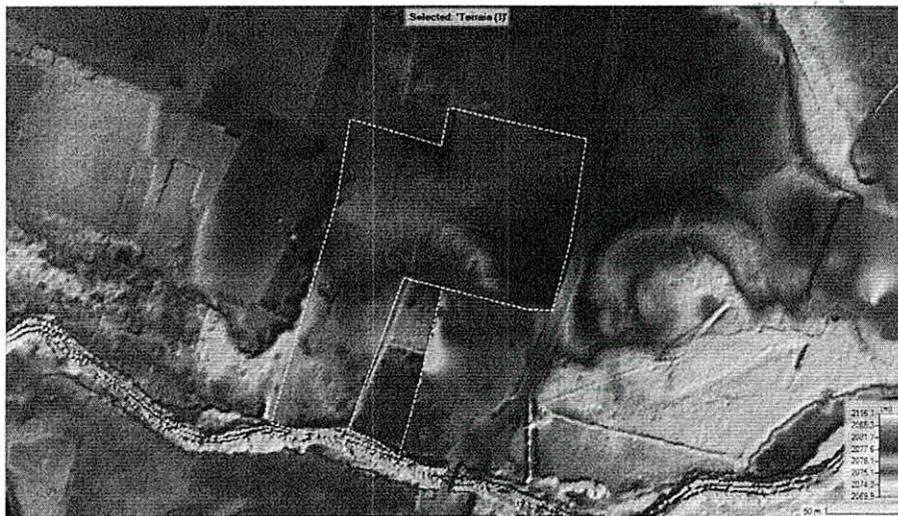
De manera preliminar, y a partir de un análisis exclusivamente visual, dado que se carece del insumo correspondiente al MTBD referenciado, se evidencian diferencias significativas en la geomorfología del área de estudio, particularmente en la conformación de un presunto llano antrópico dentro del predio identificado con los FMI: 020-17827 y 020-40059, tal como se presenta a continuación:

Figura 1. MDT (Modelo Digital de Terreno) empleado para el acotamiento de la ronda hídrica de la Qda. La Mosca (RE-09272-2021), tramo de influencia predios con FMI: 020-17827 y 020-40059. Fuente: Cornare, 2021

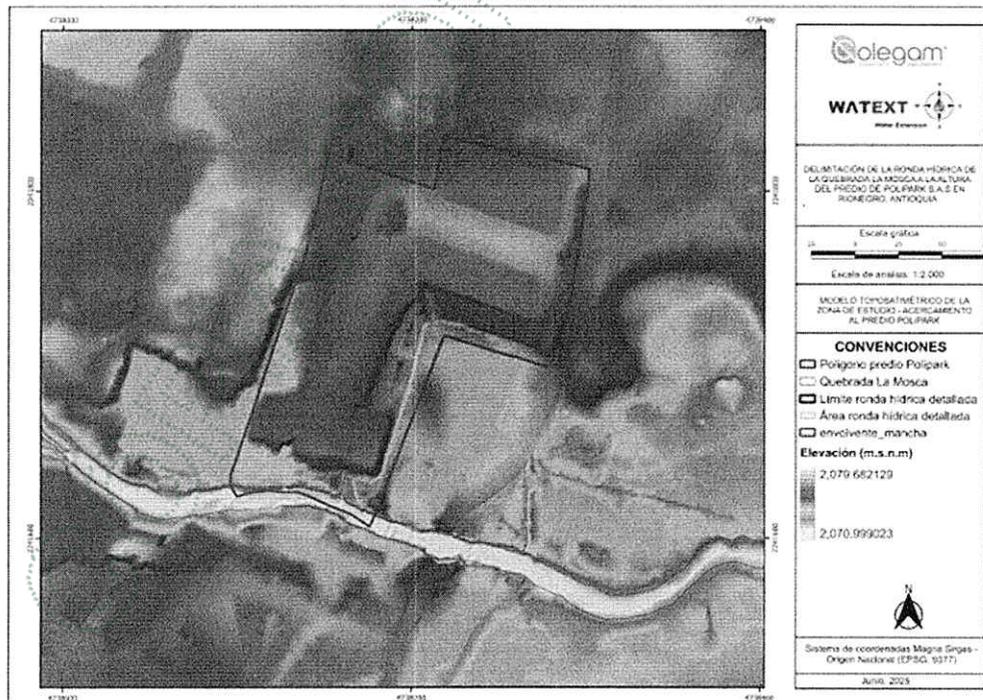
Figura 2. Modelo topobatimétrico digital (MTBD) de la zona de estudio y sus alrededores, acercamiento al predio Polipark. Fuente: INFORME ESTUDIO DETALLADO. Delimitación de la ronda hídrica de la quebrada La Mosca a la altura del predio de Polipark S.A.S en Rionegro, Antioquia. 2025.

DEM: NO se anexa el MTBD con resolución de 20 cm x 20 cm mencionado en el informe técnico, por lo cual no es posible validar la configuración topobatimétrica utilizada para el tránsito de crecientes. Además, dicho insumo es fundamental para realizar un análisis comparativo del modelo digital de terreno (MDT) mediante el cual se delimitó la ronda hídrica establecida en la Resolución No. RE-09272 del 30 de diciembre de 2021.

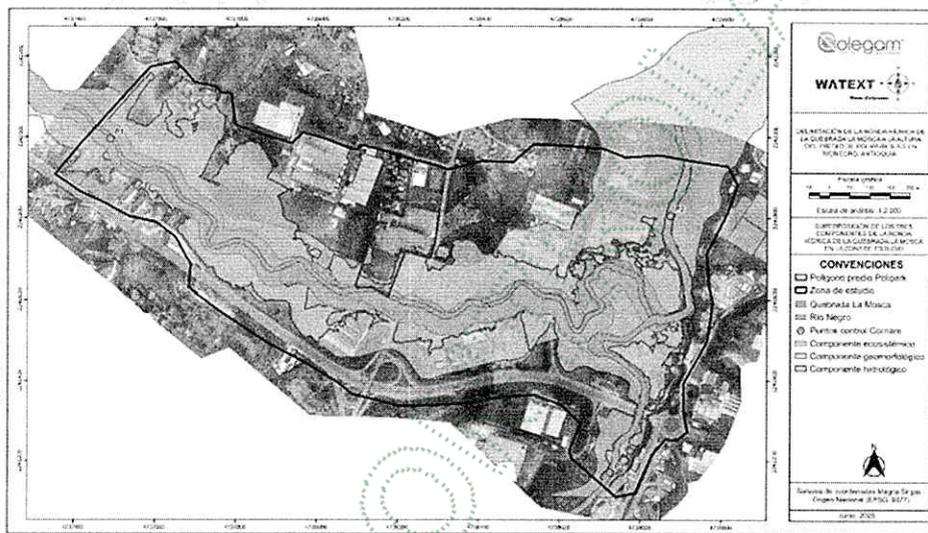
Se presenta una carpeta denominada "3.2 SHAPE", la cual contiene archivos en formato .shp correspondientes a la delimitación de cada uno de los componentes de la ronda hídrica propuesta para el tramo de la quebrada La Mosca que discurre alrededor a los predios con FMI: 020-17827 y 020-40059.

En el Mapa 2 se presenta el acotamiento propuesto para la ronda hídrica de la quebrada La Mosca.

Mapa 2. Acotamiento de la ronda hídrica de la quebrada La Mosca propuesto. Fuente: INFORME ESTUDIO DETALLADO. Delimitación de la ronda hídrica de la quebrada La Mosca a la altura del predio de Polipark S.A.S en Rionegro, Antioquia

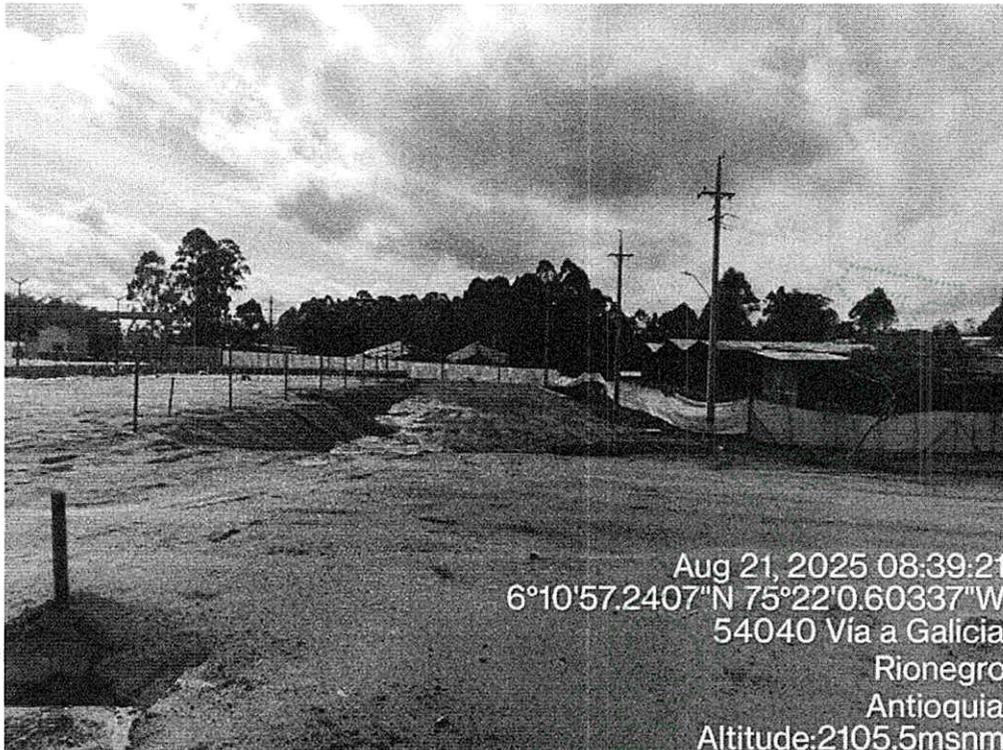
Aug 21, 2025 08:39:21
6°10'57.2407"N 75°22'0.60337"W
54040 Vía a Galicia
Rionegro
Antioquia
Altitude: 2105.5msnm

En primera instancia, según lo manifestado por la señora Londoño, al interior del predio se viene desarrollando un proyecto urbanístico orientados al establecimiento de bodegas industriales. Durante el recorrido se evidenció que, sobre una porción significativa de los predios en análisis, se ejecutan actividades asociadas a la conformación de un terraplén con material limo-arcilloso, el cual presenta una altura aproximada de 1,50 metros y cubre un área superior al 50% de la superficie total de los lotes. A continuación, se presenta registro fotográfico de lo mencionado anteriormente:

Foto 1. Conformación de terraplén en predios objeto de análisis. **Fuente:** Cornare, 2025

En ese sentido, con base en la inspección ocular realizada, se concluye que existen indicios claros de movimientos de tierra y conformación de un terraplén en los predios identificados con los Folios de Matrícula Inmobiliaria 020-17827 y 020-40059. Dichas actividades habrían intervenido áreas que, en principio, corresponderían al acotamiento de la ronda hídrica de la quebrada La Mosca, generando una alteración potencial en la dinámica fluvial y, en particular, en el desplazamiento de la mancha de inundación.

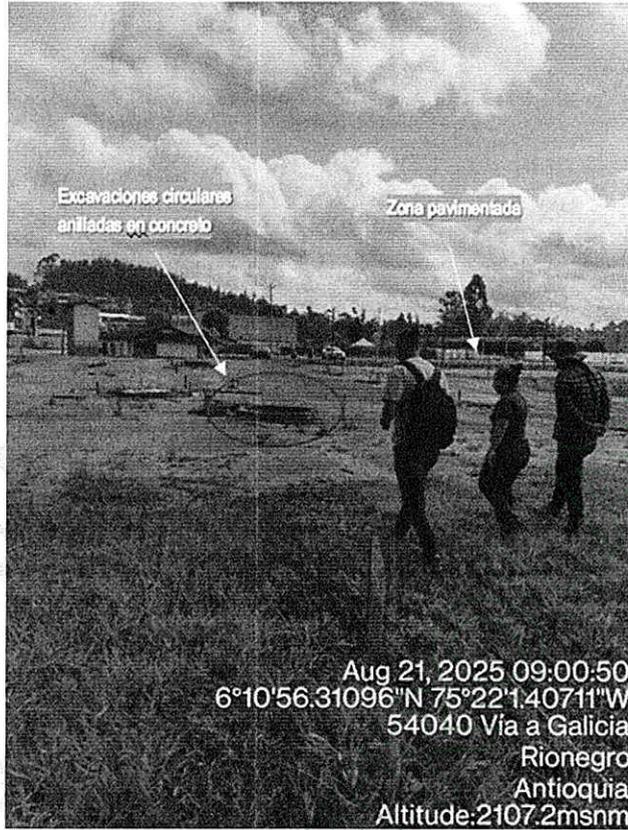
Sobre dicho terraplén se identificó la pavimentación de una vía de acceso y de una zona de parqueaderos, localizadas específicamente en el costado norte del predio con Folio de Matrícula Inmobiliaria 020-17827. En los límites de la zona pavimentada, y hacia la quebrada La Mosca, se observó que el material de conformación del terraplén carecía de cobertura vegetal, presentaba textura limo-arcillosa de color pardo y en él se ejecutaron excavaciones circulares anilladas en concreto, como se ilustra en la Foto 2.

Foto 2. Zona de afloramiento y tramo aguas arriba del afluente denominado A01.
 Fuente: Cornare, 2025

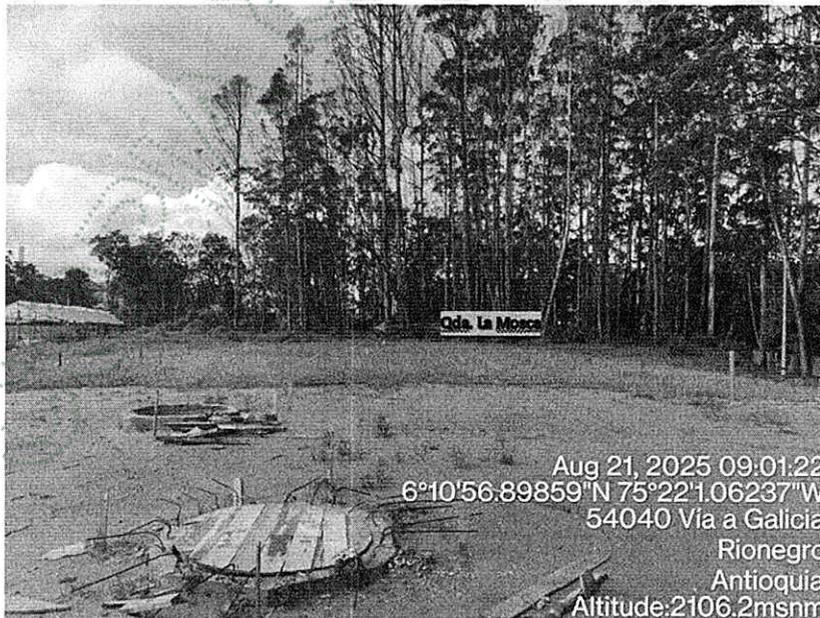
Avanzando hacia el sector del predio donde se transita desde el lleno antrópico hacia el área colindante con la quebrada La Mosca, se evidenció un cambio en las coberturas, pasando a pastos limpios, los cuales, de acuerdo con lo expresado por la señora Londoño, corresponderían a terreno natural sin influencia de las actividades de conformación del terraplén. Dichas condiciones se ilustran en la siguiente imagen:

Foto 3. Porción del predio donde se genera transición hacia presunta zona con condición geomorfológica natural. Fuente: Cornare, 2025

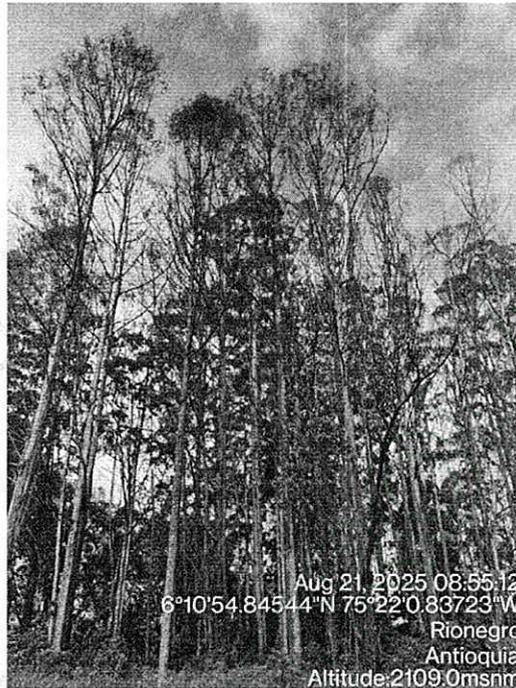
En la franja de terreno identificada como natural, según lo indicado por la señora Londoño, se observaron individuos arbóreos del género *Eucalyptus* con deficiencias fitosanitarias notorias y señales de deterioro progresivo. A continuación, se presenta registro fotográfico de lo mencionado:

Foto 4. Individuos arbóreos con condiciones fitosanitarias deficientes. **Fuente:** Cornare, 2025

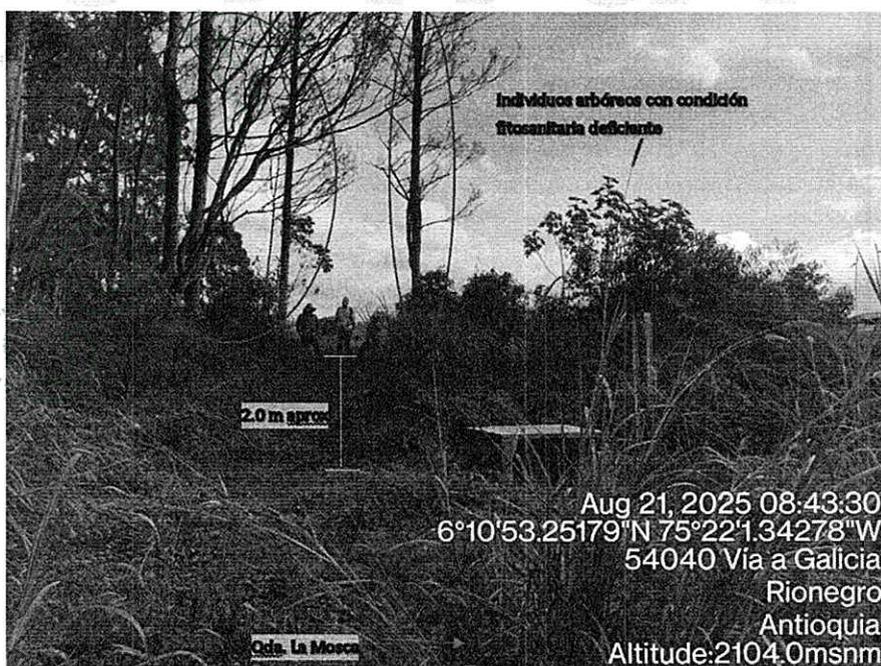
Finalmente, en la zona inmediatamente adyacente al canal de la quebrada La Mosca, se identificó una faja de aproximadamente 15 metros de geomorfología plana, en cuyo límite —donde se encuentran asentados los individuos arbóreos mencionados— se detectó una diferencia abrupta en el nivel del terreno, con un desnivel aproximado de 2 metros por encima de la margen aferente al canal, lo cual constituye un indicio de alteración morfológica reciente.

Foto 5. Condiciones de la margen izquierda del canal de la quebrada La Mosca. **Fuente:** Cornare, 2025
