**POR MEDIO DE LA CUAL SE IMPONE UNA MEDIDA PREVENTIVA Y SE ADOPTAN UNAS DETERMINACIONES.**

**LA DIRECTORA DE LA REGIONAL PÁRAMO DE LA CORPORACIÓN AUTÓNOMA REGIONAL DE LAS CUENCAS DE LOS RÍOS NEGRO – NARE, CORNARE.** En uso de sus atribuciones legales y delegatarias y

#### 3. Observaciones:

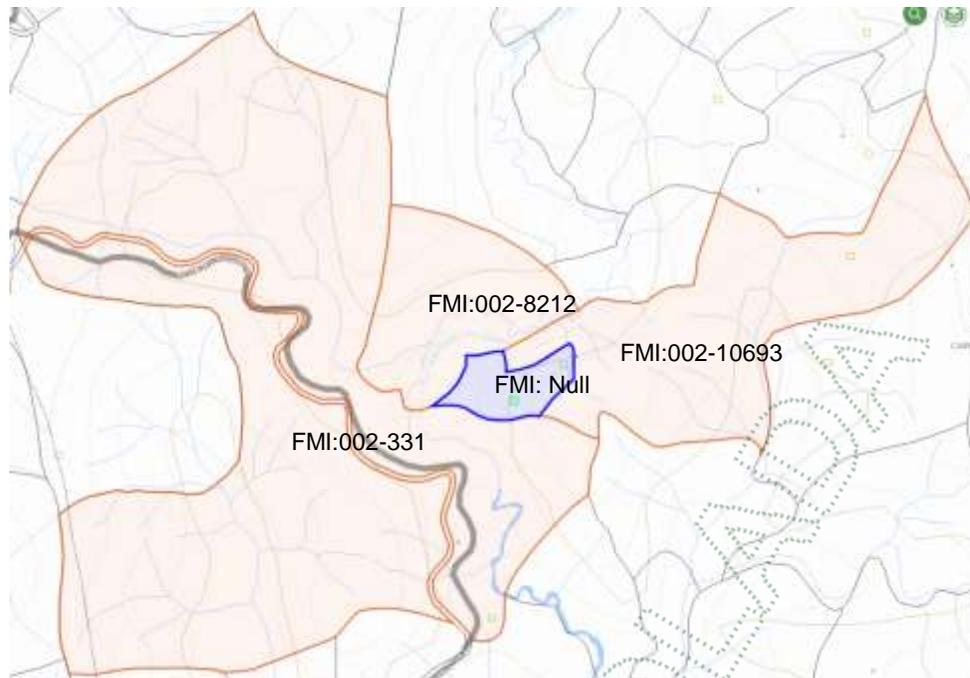
Imagen 1. Predios identificados con las afectaciones ambientales

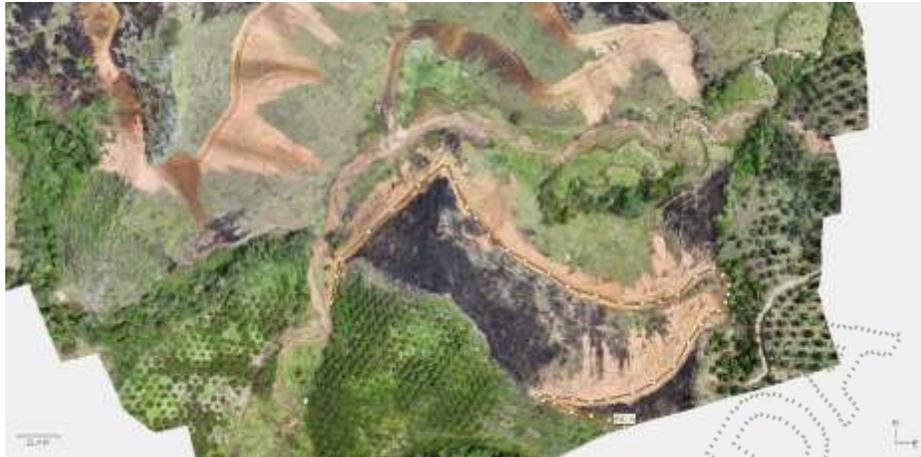
El trazado identificado inicia en la vía La Ceja – Abejorral, atraviesa los predios con FMI 002-331 y 002-8212, se continua por 250 metros hasta llegar al predio ubicado en el costado sur de la quebrada Los Chorros (Tramo 1) se atraviesa pasa por los predios con FMI: 002-Null y 002-10693, este tramo cuenta con una longitud aproximada de 450 metros, en el costado sur de la fuente hídrica Los Chorros.

*Imagen 2. Tramo 1: Costado sur de la fuente Los Chorros.  
Fuente: Secretaría de Planeación e Infraestructura, Alcaldía de Abejorral.*

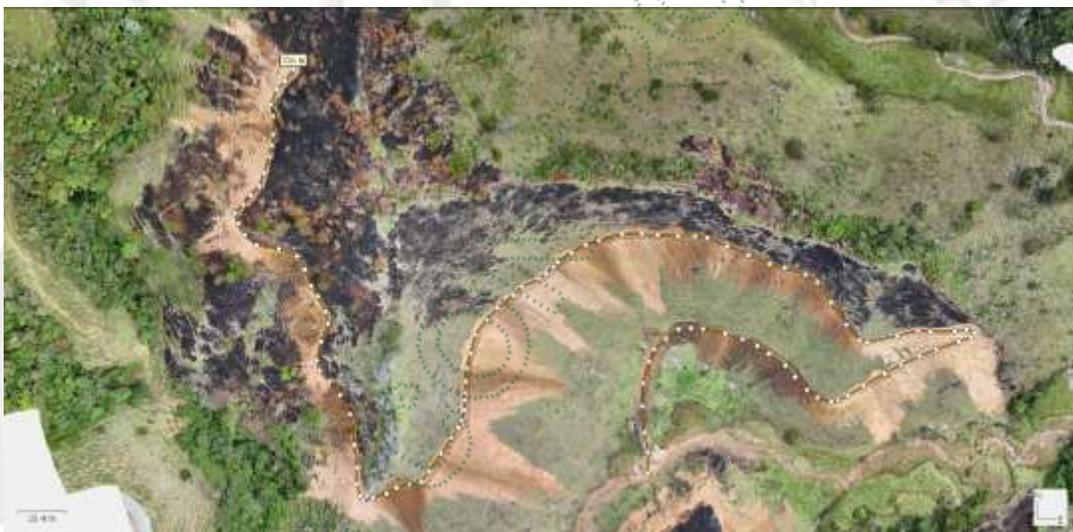
*En el costado norte de la quebrada Los Chorros (Tramo 2), se identificó una apertura adicional de 786 m, atravesando los predios con FMI 002-8212 y 002-331. En ambos tramos se verificó la disposición inadecuada del material removido, depositado sobre las laderas y, en algunos puntos, directamente hacia la fuente hídrica, generando procesos de sedimentación.*

*Imagen 3. Tramo 2: Costado norte de la fuente Los Chorros.  
Fuente: Secretaría de Planeación e Infraestructura Alcaldía de Abejorral.*

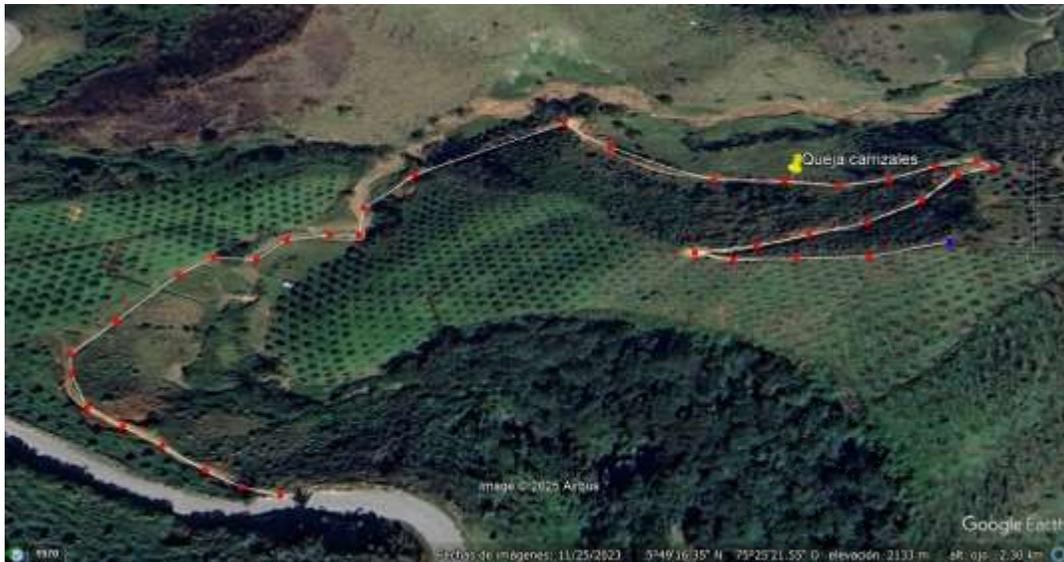
*Al comparar registros históricos en Google Earth, se verificó que para el año 2023 (Imagen 4), ya existía una apertura de vía coincidente con el trazado observado en el costado sur de la fuente Los Chorros. Sin embargo, durante la visita de verificación (imagen 2) se constató la ejecución reciente de movimientos de tierra en el trazado previo y la disposición inadecuada del material removido.*

Imagen 4. Trazado de la vía en el costado norte de la fuente Los Chorros en el 2023.  
Fuente: Google Earth

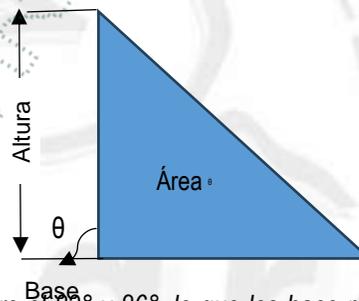
Durante el recorrido se efectuaron mediciones de las cortes generadas en el terreno, con el fin de determinar la altura de los taludes, la base (pie), el ángulo de inclinación ( $\theta$ ) y área de las secciones transversales. Parámetros empleados para evaluar la estabilidad del terreno y calcular los volúmenes de material intervenido.

Altura (m)	Base (m)	$\theta$	Área (m <sup>2</sup> )
3.18	0.35	83.72°	4.29
5.66	0.70	82.95°	7.64
2.98	0.30	84.26°	4.02
4.19	0.35	85.22°	5.66
5.17	0.55	83.93°	6.98
<b>Promedio del área de corte</b>			<b>5.72</b>

Los cálculos muestran que los taludes tienen inclinaciones entre el 82° y 86°, lo que los hace prácticamente verticales con suelos de textura arcillosa, condición altamente inestable, con probabilidad de desprendimientos y colapsos. Con base en las áreas de sección transversal, se calculan los volúmenes de suelo removido que asciende a 7.067,45 m<sup>3</sup>, y fueron depositados de manera inadecuada en las laderas, alcanzando en algunos puntos las fuentes hídricas y generando procesos de sedimentación en las fuentes presentes en el predio.

Es necesario que la parte interesada presente estudios geotécnicos que definan el manejo adecuado de los taludes de corte con alturas superiores a tres (3) metros. Estos estudios deberán detallar las medidas de estabilidad, compensación y mitigación orientadas a garantizar la seguridad de las obras y la reducción del riesgo de deslizamientos, considerando lo establecido en el Acuerdo 265 de 2010. Asimismo, deberán incluir las acciones correctivas aplicables a los taludes con ángulos de inclinación elevados, con el fin de prevenir procesos erosivos y posibles fallas en el terreno.

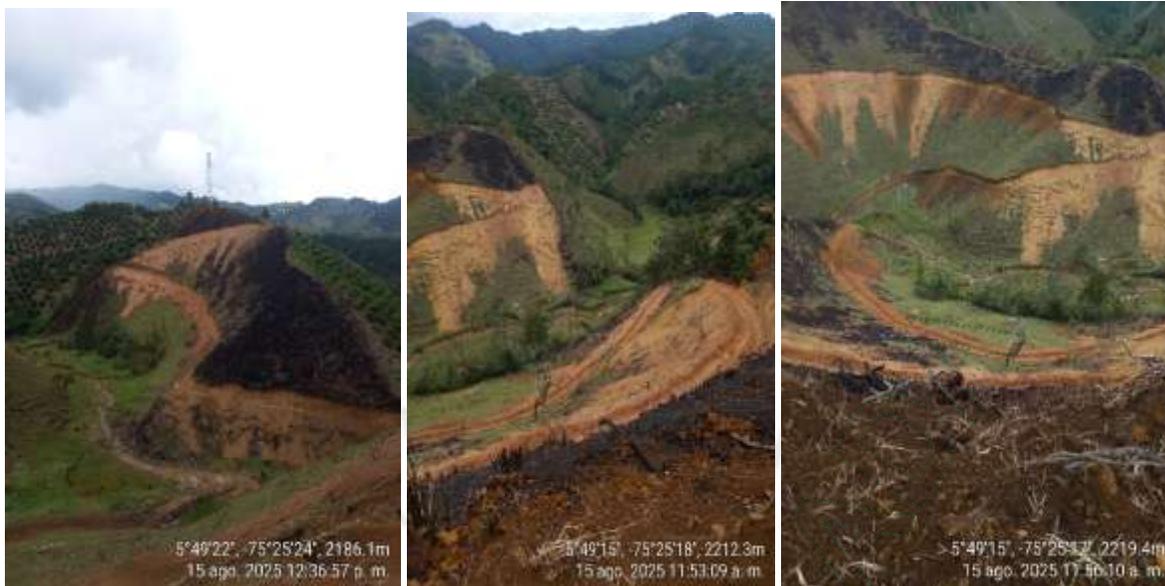
- No se realizó manejo diferenciado de la capa vegetal ni de la ceniza volcánica, la cual debía ser aislada, protegida con material impermeable y utilizada posteriormente en procesos de revegetalización y control de erosión.
- Se identificaron taludes con alturas superiores a tres (3) metros y pendientes cercanas a lo vertical, sin respaldo de estudios geotécnicos ni medidas de estabilidad.
- Los cortes y llénos no cuentan con protección impermeable ni revegetalización para prevenir erosión y deslizamientos.
- No se evidenciaron obras para conducir aguas superficiales ni control de sedimentos, lo que ocasiona aporte directo a la quebrada Los Chorros.
- Las intervenciones no se ejecutaron por etapas ni con medidas de manejo ambiental progresivo.
- El material removido fue depositado sobre laderas y en zonas de ronda hídrica, generando procesos de sedimentación.

Imagen 5. Algunos tramos 1 y 2 de movimiento de tierra

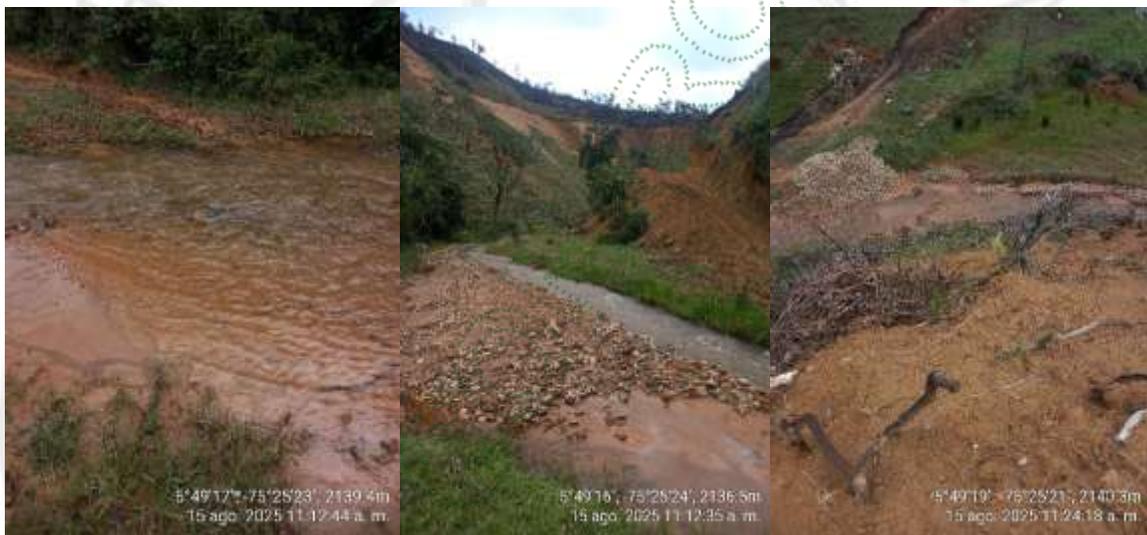
De esto impactos se pudo observar que la fuente ya presenta el 1 y el 2. Estos impactos se intensifican en los sectores donde no existe cobertura vegetal nativa en las franjas de protección, ya que la ausencia de raíces que estabilicen el suelo y regulen la escorrentía favorece la erosión, reduce la resiliencia ecológica y acelera la degradación de la cuenca.

Imagen 6. Evidencia de sedimentación y erosión en la margen de la fuente hídrica, en predio ubicado aguas arriba de los señalados en la denuncia.

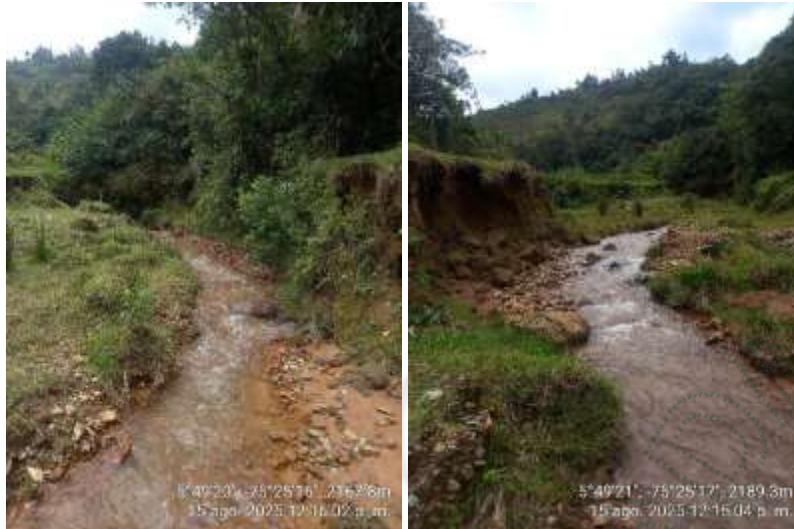
Adicionalmente, durante el recorrido se constató que la sedimentación de la fuente no proviene únicamente de las intervenciones descritas en los predios visitados. En el predio ubicado aguas arriba —antes del ingreso al área objeto de la denuncia— se evidenciaron procesos avanzados de erosión en las márgenes y altos niveles de sedimentación en el cauce (Imagen 7). En este sector tampoco se observan franjas de retiro ni coberturas protectoras, lo que incrementa de manera significativa la carga de sedimentos que recibe la quebrada. Esta situación, sumada a los aportes provenientes de los predios intervenidos, agrava el deterioro de la fuente hídrica y hace necesario implementar medidas inmediatas para detener la generación y transporte de sedimentos hacia el cauce.

Imagen 7. Estado de la fuente Los Chorros aguas arriba

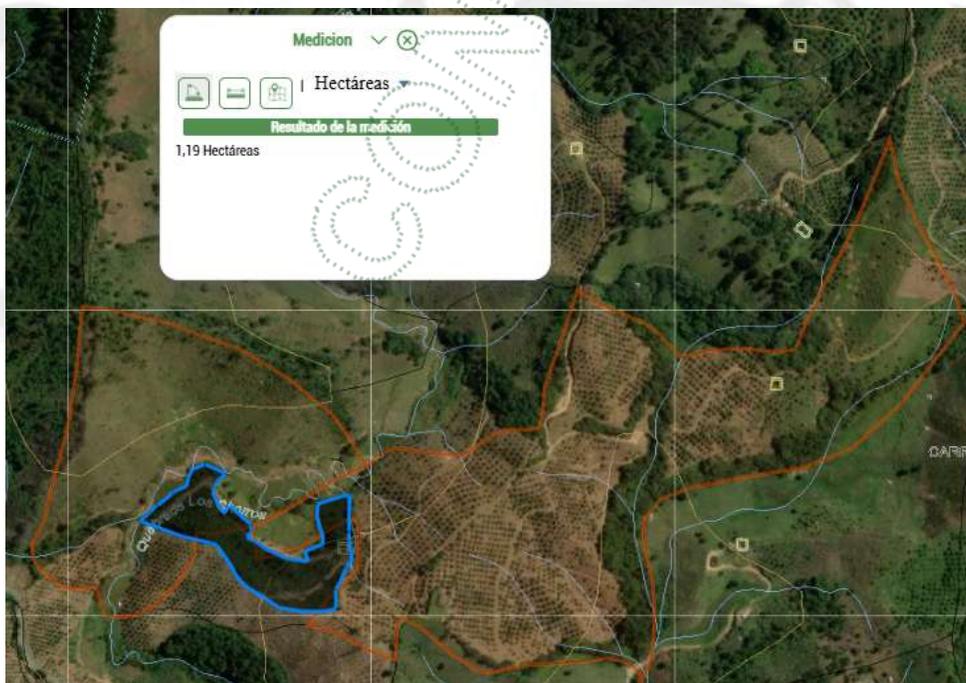
La intervención se localiza en el sector sur del polígono mostrado en la Imagen 1, al sur de la quebrada Los Chorros, en los predios identificados con FMI 002-8212, 002-10 y Null. En esta zona se constató la tala de flora nativa, con algunos individuos de regeneración de especies forestales introducidas, dentro de un polígono estimado en 1,19 hectáreas. El área estaba conformada principalmente por coberturas de bosque secundario en proceso de sucesión natural, lo que indica la presencia de diferentes estratos vegetales y especies pioneras y secundarias con funciones de protección de suelos, regulación hídrica y soporte de hábitats para fauna asociada.

Imagen 8. Polígono de tala al sur de la quebrada Los Chorros de vegetación secundaria.

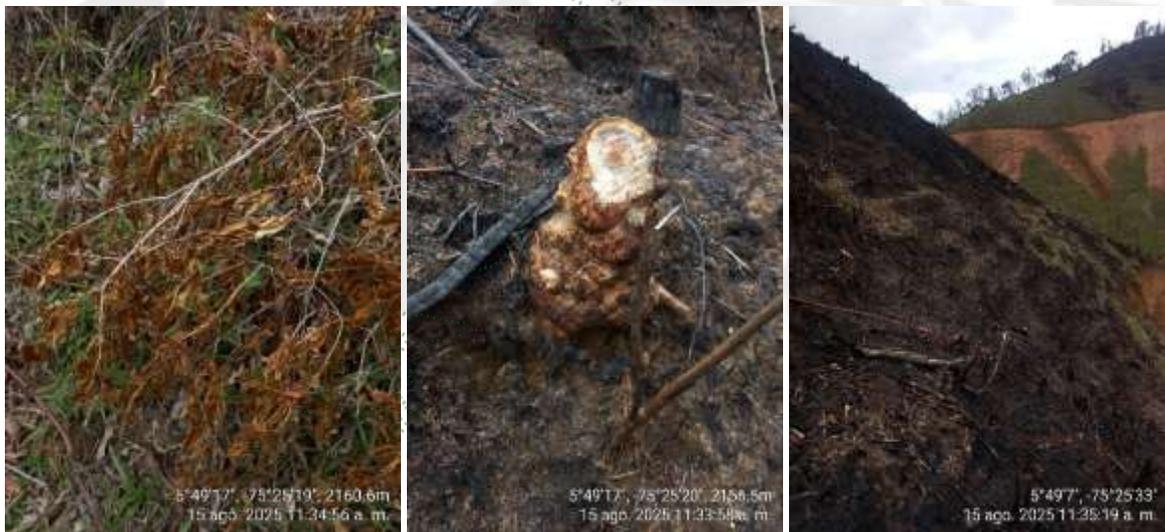
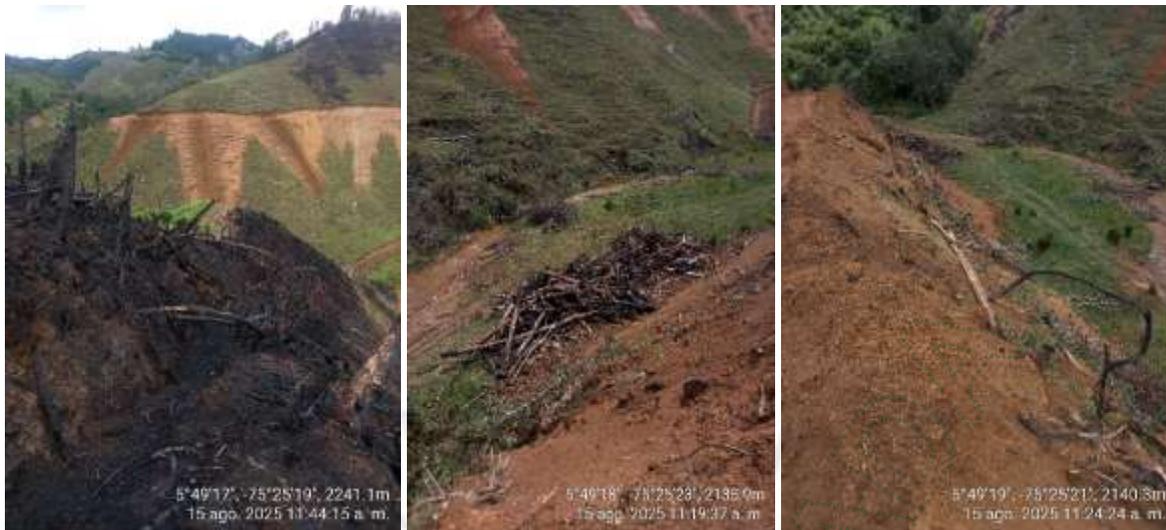
Se observó que la cobertura fue primero sometida a quema y posteriormente a tala, encontrándose tocones con diámetros entre 13 cm y 82 cm. En total se establecieron siete parcelas de  $5 \times 5 \text{ m}$  dentro del polígono de 1,19 ha, registrándose 17 individuos en  $175 \text{ m}^2$ . Esta cifra corresponde a una densidad aproximada de 971 individuos por hectárea, lo que permite inferir que en el área intervenida se talaron alrededor de 1.156 individuos, entre especies arbóreas nativas y forestales introducidas. La variación en la densidad observada —con parcelas de mayor abundancia y otras con baja o nula presencia de tocones— sugiere que el polígono presentaba coberturas en diferentes estados de sucesión, desde sectores con bosque secundario más avanzado hasta áreas dominadas por vegetación arbustiva y herbácea, con baja representación de especies leñosas.

Imagen 9. Detalle de la cobertura afectada por tala y quema, con restos de individuos.

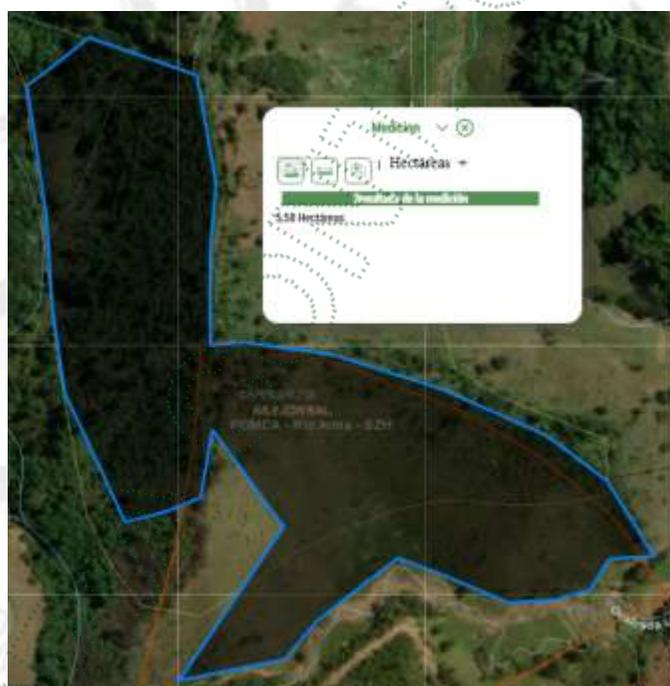
Imagen 9. Polígono de tala al norte de la quebrada Los Chorros.

En el sector norte de la quebrada Los Chorros se identificó el aprovechamiento de árboles aislados, tanto de especies nativas como de forestales introducidos, principalmente *Cupressus lusitanica* (ciprés) y algunos individuos de *Pinus patula*. Estos últimos corresponden a procesos de regeneración natural asociados a antiguos cultivos forestales. En el área se observa una heterogeneidad en la cobertura: algunas zonas presentan mayor densidad arbórea y podrían clasificarse como vegetación secundaria en distintos estados de sucesión, mientras que otras áreas corresponden a pastos arbolados, donde el aprovechamiento consistió en la tala directa sin quema previa. En sectores con coberturas más densas se evidenció que primero se aplicó fuego para eliminar la vegetación acompañante y posteriormente se realizó la corta de los individuos leñosos. Se estima la cantidad de individuos mediante los siguientes cálculos:

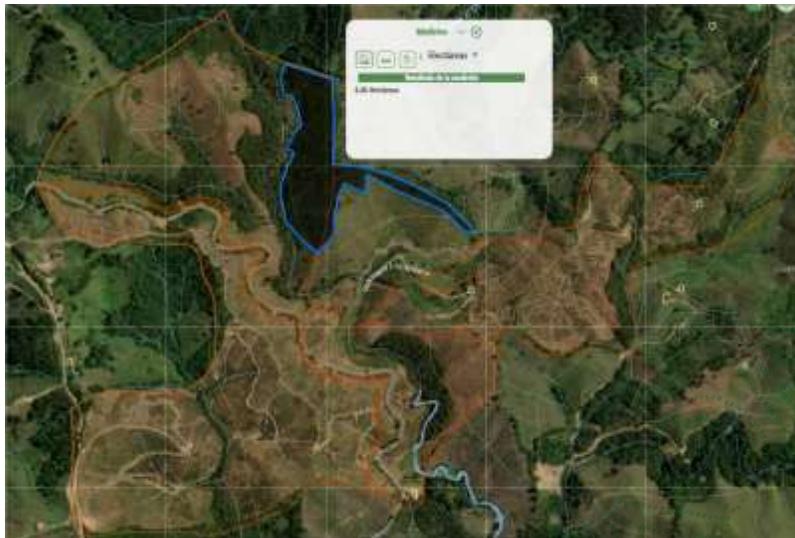
En el área de influencia de la quebrada Los Chorros se identificaron dos polígonos con intervención mediante quema de coberturas vegetales. El primero, localizado al norte de la quebrada, tiene un área aproximada de 3,46 hectáreas, mientras que el segundo, ubicado al sur, corresponde a 1,24 hectáreas. Las coberturas afectadas incluyen procesos de sucesión secundaria alta y baja, así como pastos arbolados, evidenciándose al menos tres conatos de incendio en puntos distintos, dos de ellos separados por el cauce. Cabe resaltar que dichos focos se encuentran a más de 250 metros de la vía principal, lo que sugiere que la ignición fue intencional y orientada a la preparación del terreno.

Imagen 10. Polígono de conato de incendio al norte de la quebrada Los Chorros.

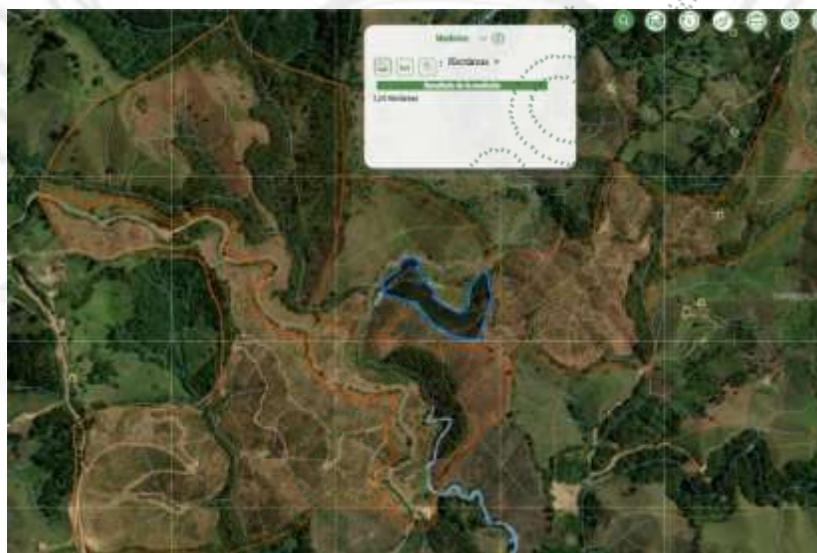
Imagen 11. Polígono de conato de incendio al sur de la quebrada Los Chorros.

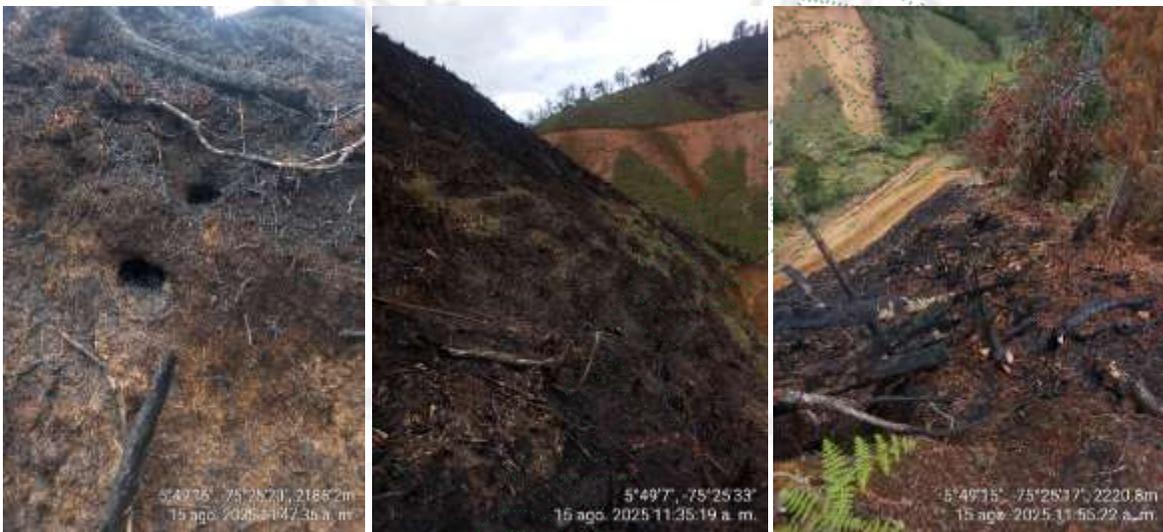
Durante la visita se identificaron posibles refugios de fauna, entre ellos una cueva asociada a un armadillo (*Dasyus sp.*), lo que permite inferir que las quemas y posteriores talas impactaron directamente a especies de baja y mediana movilidad; al no encontrarse señales de ahuyentamiento previo. Esto, sumado a la pérdida de cobertura vegetal, incrementa la vulnerabilidad de la fauna silvestre residente y limita su capacidad de desplazamiento hacia hábitats cercanos.

Imagen 12. Posible refugio de fauna encontrado en el polígono sur.

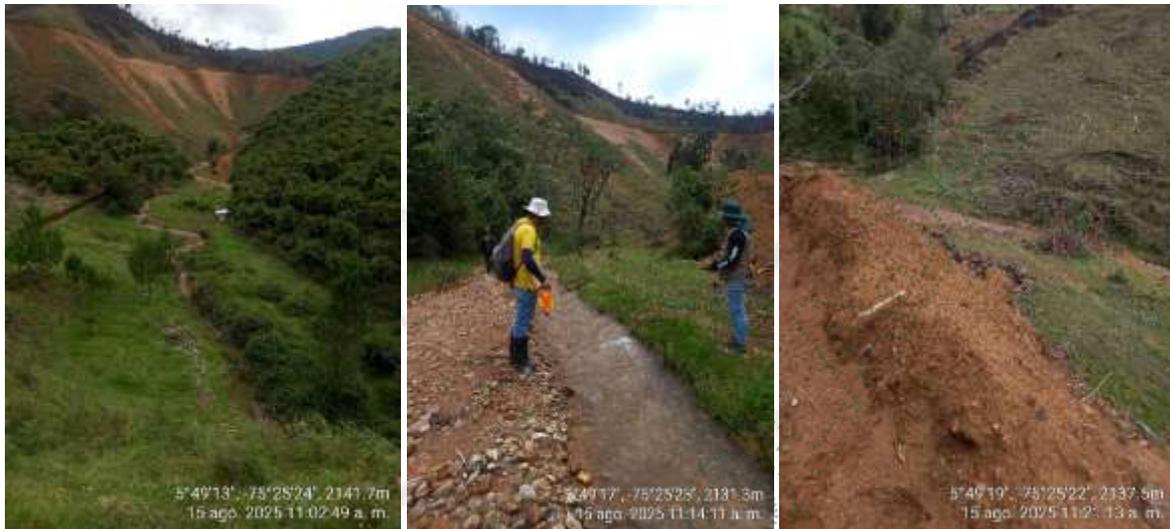
Se evidenció que al menos el 44% del tramo de la quebrada que atraviesa los predios afectados no cuenta con las fajas de protección necesarias para garantizar la conservación de la ronda hídrica, situación que contraviene

lo establecido en el Acuerdo 251 de 2011, el cual define los retiros obligatorios frente a fuentes hídricas. Este déficit de protección es especialmente crítico en la zona baja de la apertura de vías, donde la topografía y las pendientes favorecen la llegada continua de sedimentos al cauce. De no implementarse medidas inmediatas de control, los procesos de colmatación, pérdida de calidad de agua y degradación del ecosistema acuático se intensificarán.

Imagen 13. Fotografías del estado de la fuente en diferentes y puntos y afectaciones.

Entre las medidas de mitigación a considerar se encuentran la construcción de trinchos en puntos estratégicos para retención de sedimentos, la instalación de geotextiles para estabilización de taludes y control de erosión, así como la siembra de especies vegetales de rápido crecimiento que permitan fortalecer las márgenes y aportar cobertura en el corto plazo.

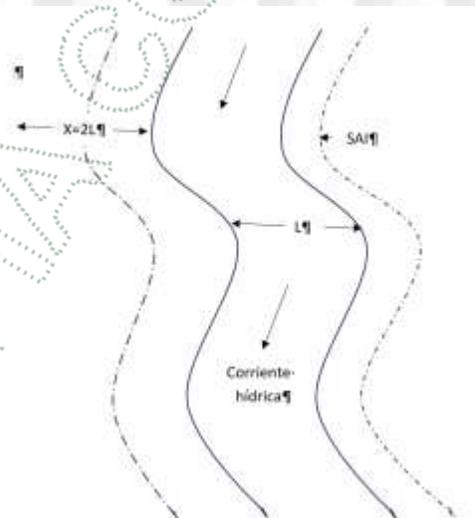
Imagen 14. Representación teórica de la Ronda hídrica  
Fuente: Acuerdo 251 de 2011

$L$ =Ancho de la ronda hídrica

$X$ = Distancia a partir de la orilla equivalente a dos veces el ancho de la fuente, tomada o medida en forma

perpendicular entre ambas orillas ( $X$  siempre será mayor o igual a 10 metros).  
SAI = Susceptibilidad alta a la inundación

Retiro por margen =  $X + \text{media SAI} = 10,00 + 3,644 = 13,644$  m.

**Ancho total de la ronda** (ambas márgenes + cauce) =  $2 \cdot \text{Retiro} + \text{media } L = 2 \cdot 13,644 + 1,86 = 29,15$  m.

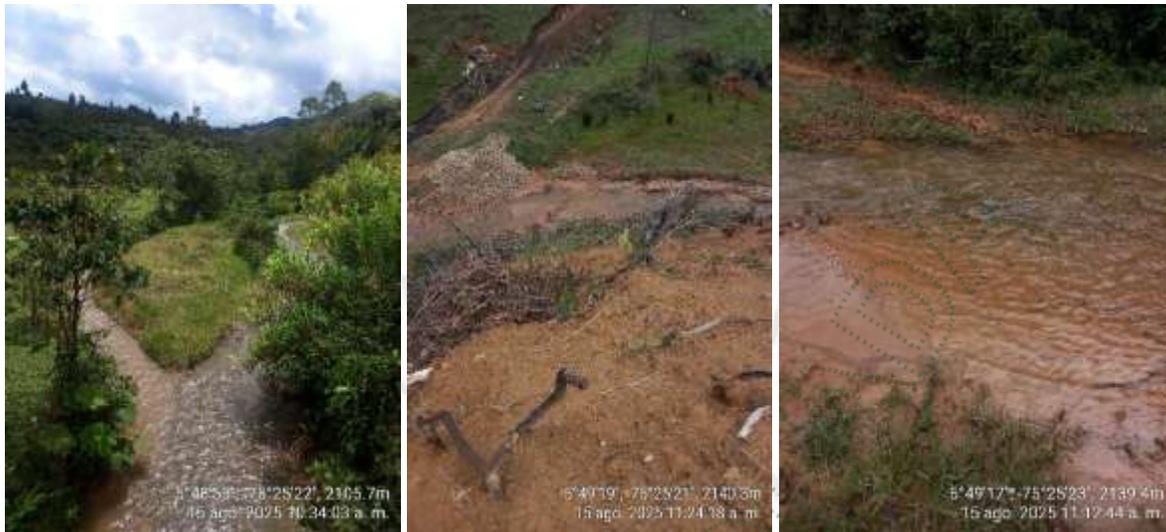
Durante la visita técnica se verificó la intervención directa del cauce de la quebrada Los Chorros en distintos puntos de los predios objeto de inspección. En el punto 1, localizado en las coordenadas  $-75^{\circ}25'23.446''$  W y  $5^{\circ}49'18.423''$  N, se constató la ausencia de infraestructura de cruce (puente o alcantarilla), situación que obliga al tránsito de maquinaria y personal directamente sobre el lecho de la fuente. En el punto 2, ubicado en las coordenadas  $-75^{\circ}25'22.828''$  W y  $5^{\circ}49'19.941''$  N, se identificó un posible paso utilizado con el mismo fin. A lo largo del recorrido se observó el tránsito recurrente de maquinaria pesada sobre el cauce, lo cual genera compactación del sustrato, destrucción de microhábitats acuáticos y alteración de la dinámica natural de transporte de agua y sedimentos.

Se identificó la disposición de material proveniente de movimientos de tierra directamente en las márgenes y, en algunos casos, al interior del cauce, generando procesos de colmatación que disminuyen la capacidad hidráulica y aumentan el riesgo de desbordamiento durante eventos de lluvia. Estas condiciones, sumadas a la pendiente pronunciada del terreno y a la ausencia de cobertura vegetal protectora, intensifican la erosión y la carga de sedimentos que ingresa al sistema hídrico. Además, en el punto con coordenadas  $-75^{\circ}25'21''$  W y  $05^{\circ}49'19''$  N, se observó un montículo de material de playa compuesto por arena y piedras de pequeño y mediano tamaño, cuya procedencia aparenta ser de la misma fuente, dado que en las orillas se evidencia material de características similares y que sugieren intervención en el lecho y los márgenes de la fuente.

Se pueden observar aguas abajo, fuera de los predios intervenidos que la fuente tiene mayor sedimentación que la fuente al lado derecho de la imagen, que es del mismo orden, lo que permite inferir que la calidad de agua se ha visto alterada.

Imagen 15. Puntos donde se evidencia la afectación del cauce

En campo se solicita al señor Henry Botero (mayordomo) que tomen medidas inmediatas para el manejo de sedimentos del movimiento de tierras, además se solicita que retiren de la fuente todos los residuos de material forestal.

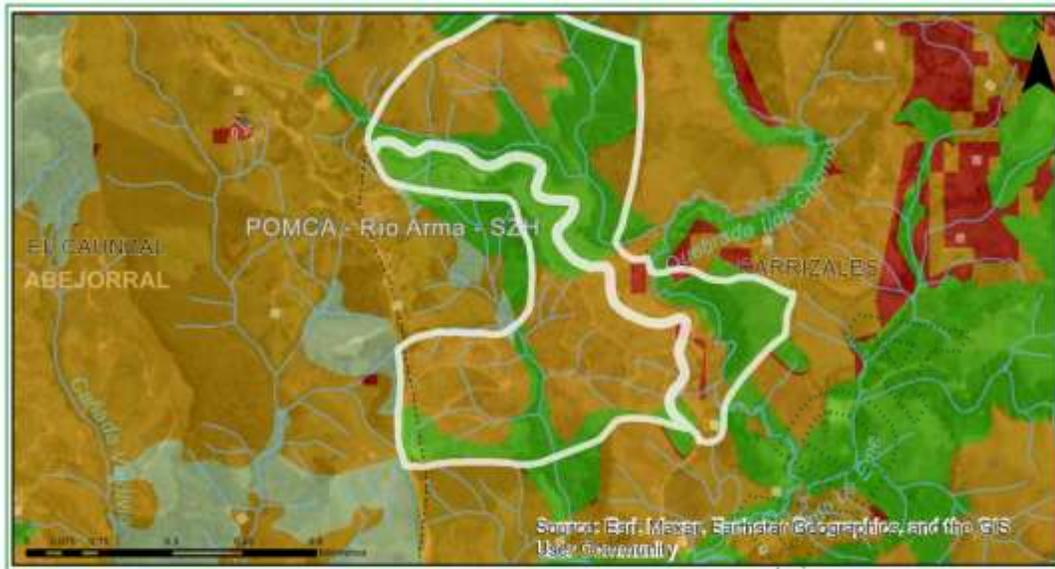
Clasificación	Area (ha)	Porcentaje (%)
■ Áreas de Amenazas Naturales - POMCA	0.36	0.83
■ Áreas de importancia Ambiental - POMCA	19.47	45.24
■ Áreas de restauración ecológica - POMCA	0.07	0.16
■ Áreas Agrosilvopastoriles - POMCA	22.73	52.82

Imagen 16. Categorías de usos.  
Fuente: Geoportal Corporativo
