RESOLUCIÓN No.

POR MEDIO DE LA CUAL SE IMPONE UNA MEDIDA PREVENTIVA

Que, como consecuencia de la visita técnica al predio referenciado en el acápite anterior, se generó el Informe Técnico de Queja con radicado N° IT-06121-2025 del 04 de septiembre de 2025, en el cual se observó y concluyó lo siguiente:

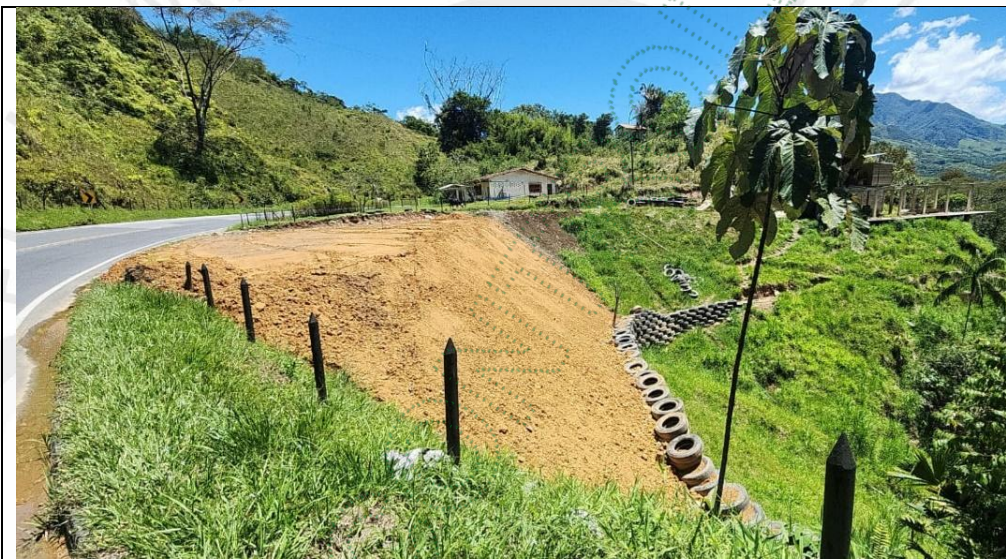
- El predio objeto de la queja es distinguido con Folio de Matrícula Inmobiliaria: 018-43766 y PK\_PREDIO 1972001000003900120, ubicado en la coordenada geográfica X: 75°08'11.92" W, Y: 06°00'55.90" N, Z: 1136 msnm, vereda La Piñuela del municipio de Cocorná; en el sitio se evidenció actividades de depósito de tierra con fines de adecuación del terreno, incluyendo la construcción de un trincho de aproximadamente 40 metros de longitud, utilizando llantas recicladas como elemento de contención. **(Imagen1)**

**Imagen1.** Adecuación del terreno con la construcción de un trincho con llantas. Cornare 2025

- **SUSPENDER DE MANERA INMEDIATA LAS ACTIVIDADES** de adecuación de terreno y depósito de tierras, además de la construcción de un trincho, situación realizada en la coordenada geográfica **X: 75°08'11.92" W, Y: 06°00'55.90" N, Z: 1136 msnm**; y en la coordenada geográfica **X: 75°08'12.34" W, Y: 06°00'56.65" N, Z: 1127 msnm**, se evidencia la sedimentación de la fuente hídrica denominada "Sin Nombre", con signos de contaminación proveniente del trincho en construcción con llantas usadas que realiza el presunto infractor; ambas situaciones se presentan en el predio identificado con el FMI: **018-43766** y el PK: **1972001000003900120**, ubicado en la vereda La Piñuela del municipio de Cocorná, Antioquia.

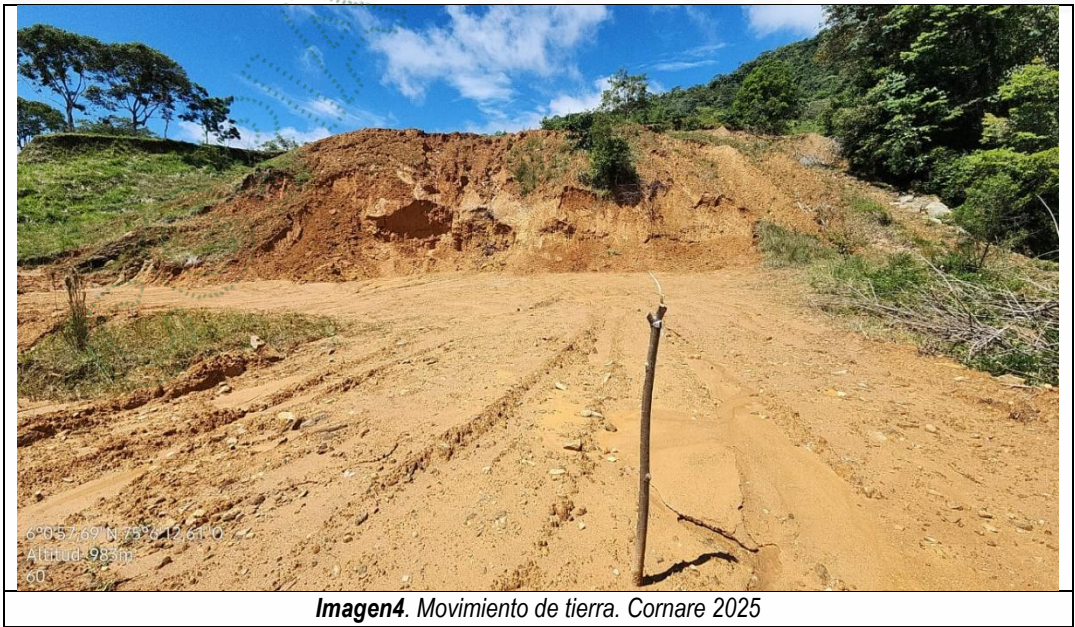
- Se indago sobre el origen del material depositado, identificando que en el predio distinguido con Folio de Matrícula Inmobiliaria: 018-66386 y PK\_PREDIO 1972001000004200060, ubicado sobre la coordenada geográfica X: 75°06'12.68" W, Y: 06°00'56.71" N, Z: 983 msnm, vereda San Lorenzo del municipio de Cocorná; En este lugar se realiza la extracción de material producto de movimiento de tierras. **(Imagen4)**

- **SUSPENDER DE MANERA INMEDIATA LAS ACTIVIDADES** de movimiento de tierras, realizado en la coordenada geográfica **X: 75°06'12.68" W, Y: 06°00'56.71" N, Z: 983 msnm**, predio identificado con el FMI: **018-66386** y el PK: **1972001000004200060**, ubicado en la vereda San Lorenzo del municipio de Cocorná, Antioquia; de donde se extrae el material utilizado para depositarse en el predio identificado con el FMI: **018-43766** y el PK: **1972001000003900120**, ubicado en la vereda La Piñuela del municipio de Cocorná, Antioquia, allí pudo evidenciarse que por el movimiento de tierras realizado se aprecia la sedimentación con tierra y material rocoso de la fuente hídrica denominada "Sin Nombre" asentada en la coordenada geográfica **X: 75°06'13.49" W, Y: 06°00'56.83" N, Z: 981 msnm**, predio identificado con el FMI: **018-66386** y el PK: **1972001000004200060**, ubicado en la vereda San Lorenzo del municipio de Cocorná, Antioquia.

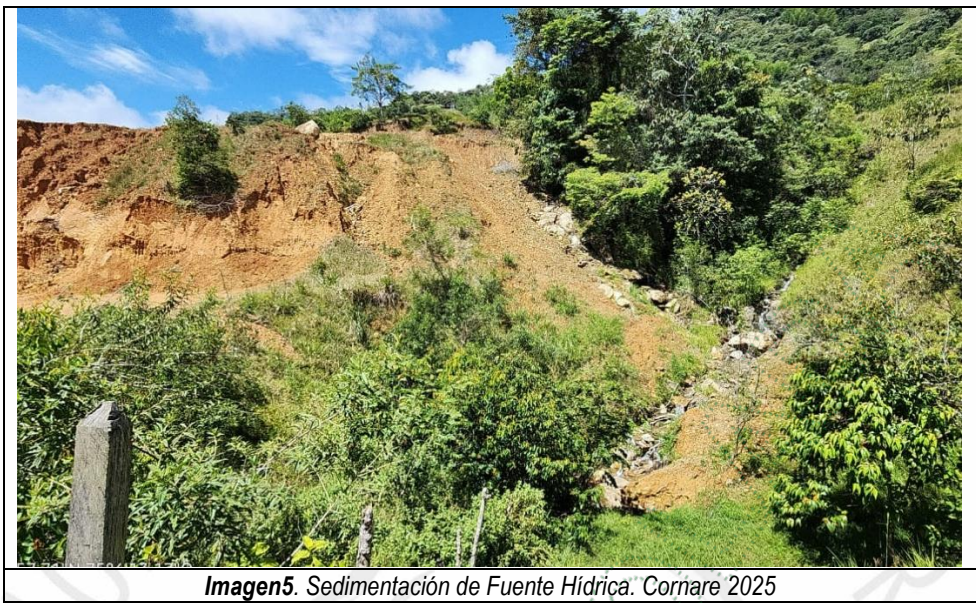
- Adicionalmente se observa contiguo al movimiento de tierras la afectación de una fuente hídrica en el sitio con coordenada geográfica X:

75°06'13.49" W, Y: 06°00'56.83" N, Z: 981 msnm, la cual se encuentra con sedimentos de tierra y material rocoso. **(Imagen5)**

**Imagen5.** Sedimentación de Fuente Hídrica. Cornare 2025

- **IMPLEMENTAR** obras de control o retención de las áreas expuesta de la tierra removida para el control oportuno de la sedimentación por escorrentía en la fuente hídrica denominada "Sin Nombre", ubicado en la coordenada geográfica **X: 75°06'13.49" W, Y: 06°00'56.83" N, Z: 981 msnm**, predio identificado con el FMI: **018-66386** y el PK: **1972001000004200060**, ubicado en la vereda San Lorenzo del municipio de Cocorná, Antioquia.

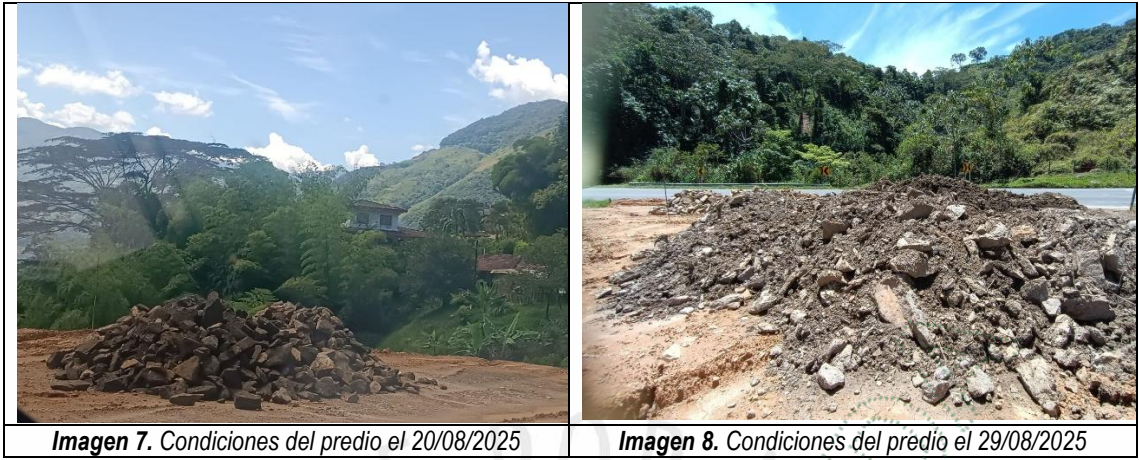
- Asimismo, se realizó visita los días 20 y 29 de agosto de 2025, con el objetivo de obtener más información sobre las actividades desarrolladas, observando que en ambas fechas se depositó material rocoso en el predio distinguido con Folio de Matrícula Inmobiliaria: 018-43766 y PK\_PREDIO 1972001000003900120, ubicado sobre la coordenada geográfica X: 75°08'11.92" W, Y: 06°00'55.90" N, Z: 1136 msnm, vereda La Piñuela del municipio de Cocorná. **(Imágenes 7 y 8)**

Imagen 7. Condiciones del predio el 20/08/2025

Imagen 8. Condiciones del predio el 29/08/2025

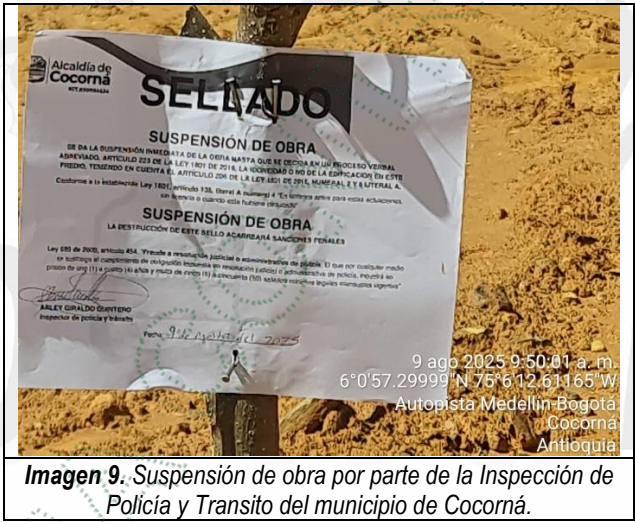
- En ninguna de las visitas realizadas fue posible identificar al responsable de las actividades ejecutadas en los predios relacionados. Por tal motivo, se procedió a contactar al Inspector de Policía del municipio de Cocorná, quien proporcionó información relevante sobre el caso. Ya que, desde la Oficina de Inspección de Policía y Tránsito se había ordenado la suspensión de la obra, y se logró obtener la identificación del presunto infractor, el señor José Abraham Henao García, identificado con cédula de ciudadanía N° 3.497.363. (Imagen9)

Imagen 9. Suspensión de obra por parte de la Inspección de Policía y Tránsito del municipio de Cocorná.
