## RESOLUCIÓN N°

**POR MEDIO DE LA CUAL SE IMPONE UNA MEDIDA PREVENTIVA Y SE ADOPTAN UNAS DETERMINACIONES.**

2. Que una vez verificadas las condiciones que dieron origen a la queja, se generó el Informe Técnico **IT-06579-2025 del 19 de septiembre de 2025**, dentro de los cuales se observó y concluyó entre otras lo siguiente:

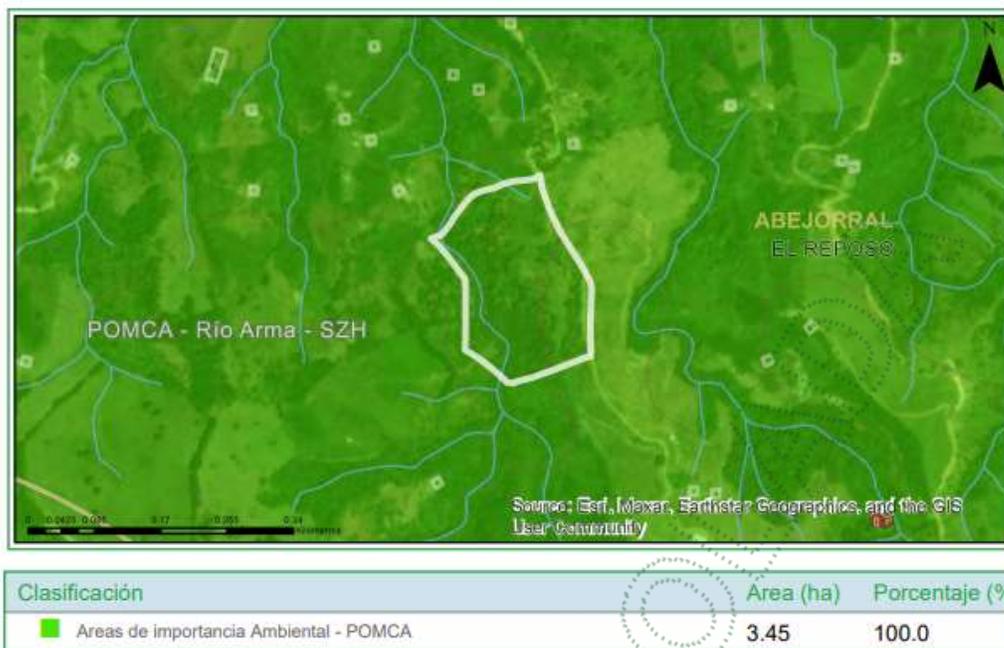
Imagen 2: Determinante ambientales del predio. Fuente Mappis 8, Cornare

De acuerdo con el Sistema de Información Geográfica de CORNARE, el predio de interés hace parte del Plan de Ordenación y Manejo de la Cuenca Hidrográfica POMCA del Río Arma, aprobado en CORNARE mediante la Resolución No 112-1187-2018 del 13 de marzo de 2018, y presenta las siguientes características: 3.45 Ha (100 %) corresponde a áreas de Importancia Ambiental.

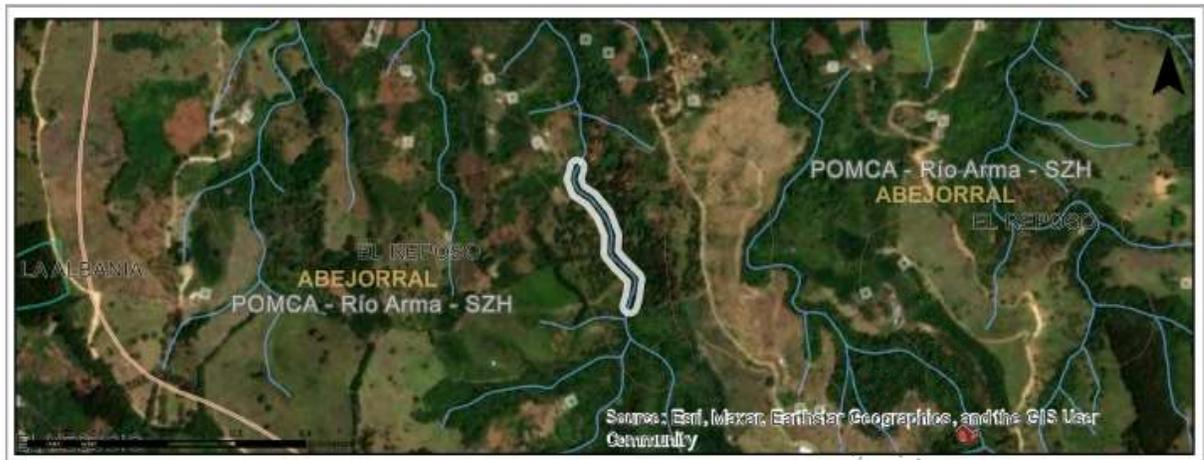
Uno de los árboles de Pacó talados se encontraba a una distancia de 4 metros de la fuente hídrica que discurre por el lugar, por lo cual se evidencia intervención y afectación por no conservar las distancias de retiro a la ronda hídrica.

Con base a los resultados obtenidos en el análisis anterior, en el predio no se hace adecuado manejo de rondas hídricas, ya que se realizó tala de árbol nativo a distancia inferior a diez metros de la misma. Aguas arriba del punto de intervención y aguas abajo se conserva una ronda hídrica de entre 25 y 30 metros de ancho de vegetación nativa.

2. Conservar y preservar las áreas que presentan restricciones de acuerdo a la zonificación ambiental.
3. Dar cumplimiento al Acuerdo Corporativo 265 de 2011, realizando los retiros a las fuentes hídricas, aislando y reforestando como mínimo 10 metros en ambas franjas.
