### POR MEDIO DE LA CUAL SE NIEGA UN PERMISO DE OCUPACIÓN DE CAUCE Y SE ADOPTAN OTRAS DETERMINACIONES

Que funcionarios de la Corporación procedieron a evaluar la información presentada, relacionada con la fuente a intervenir, generándose el Informe Técnico N°IT-06303-2025 del 11 de septiembre de 2025, dentro del cual se formularon las siguientes observaciones y conclusiones las cuales son parte integral del presente acto:  
“(…)”

El proyecto consiste en la intervención para 3 puentes, 5 tuberías y 2 box culvert, en la fuente Q. Floresta, A1 Q. Sin nombre 3, afluente 2, afluente lago

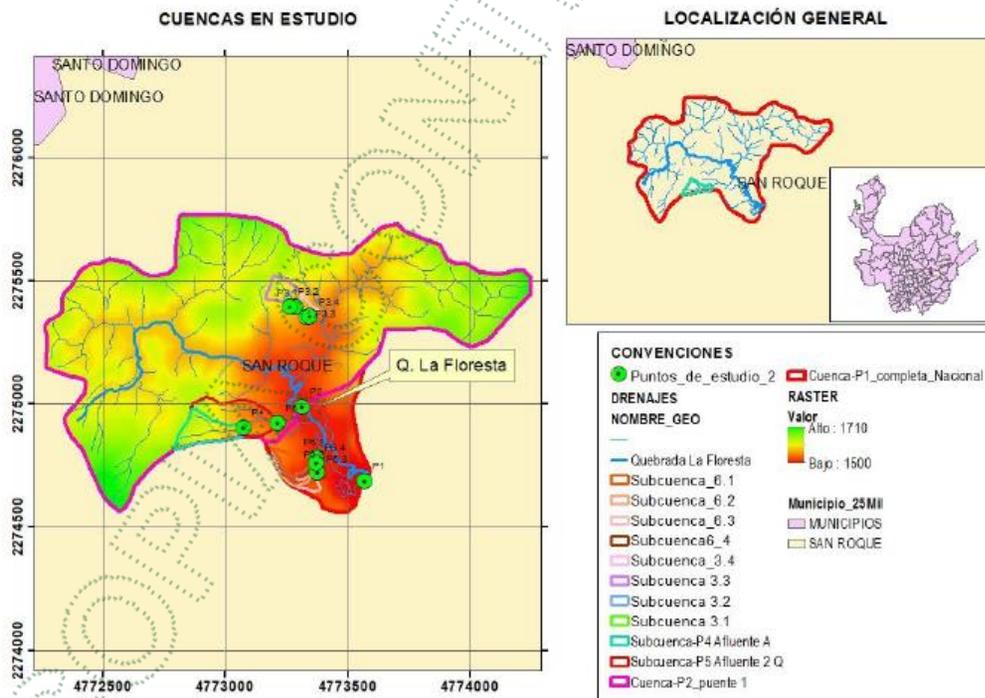
Debido a que la solicitud consta de varias intervenciones, para los cálculos hidrológicos se realiza la subdivisión de cuencas en cada uno de la obras de interés y de donde se obtienen los parámetros geomorfológicos:

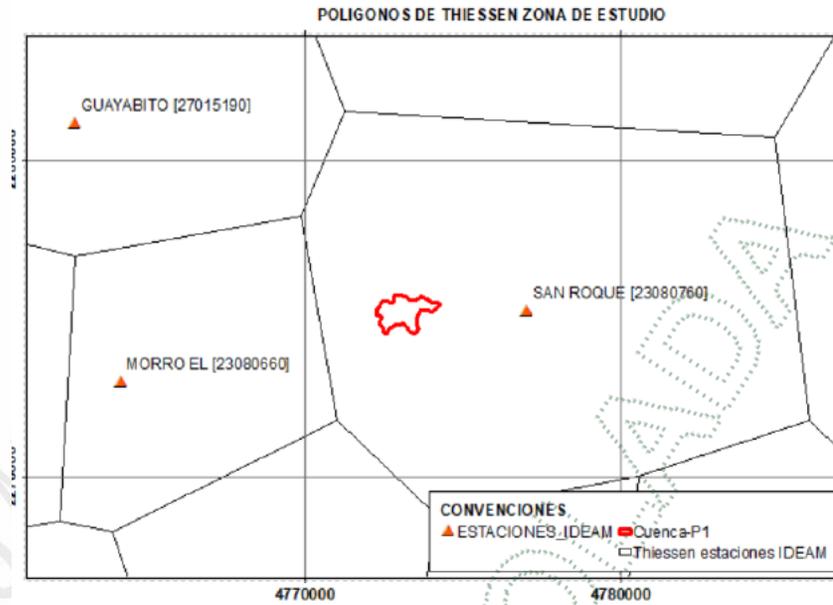
Según los polígonos de Thiessen todas las subcuencas están en el área de influencia de la estación pluviométrica de San Roque.

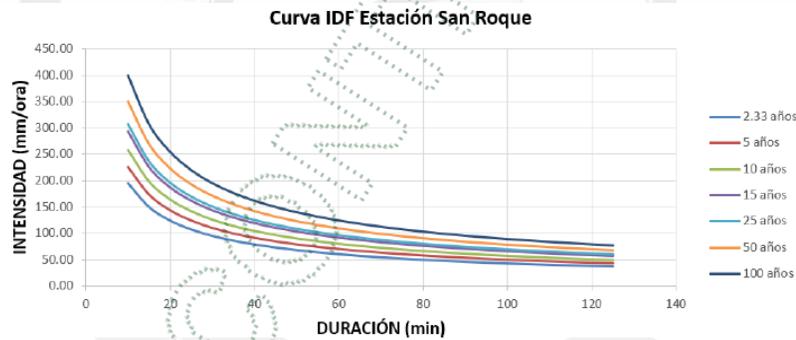
Para la estación pluviométrica en mención se proyecta la curva IDF y así obtener la intensidad para los diferentes periodos de retorno.

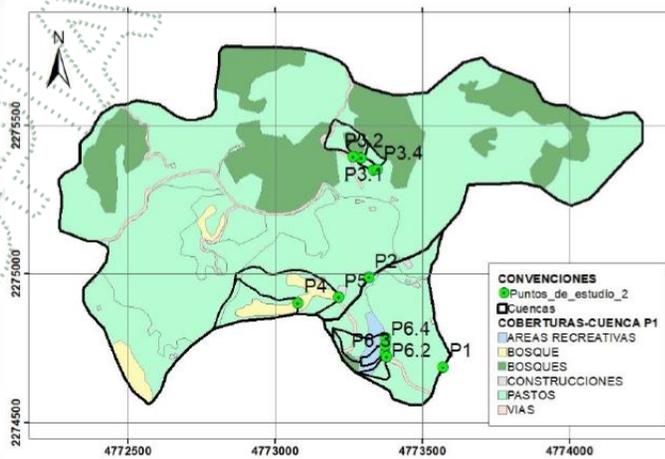
Para la estimación de la precipitación efectiva se tuvo en cuenta el siguiente plano de coberturas.

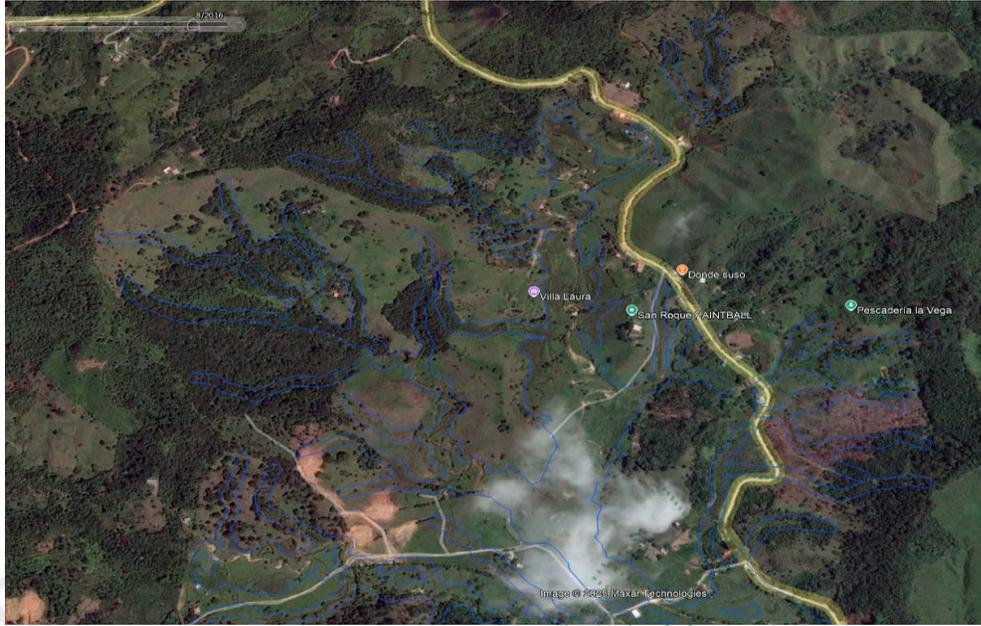
Ilustración 1 imagen satelital antes de intervención antrópica

**En la ilustración del año 2016, se observa que no se tienen intervenciones antrópicas, tampoco evidencias de deslizamientos en el sector de interés. Sobre la imagen satelital se superponen las Rondas Hídricas delimitadas por la Oficina Ordenamiento Ambiental del Territorio -OAT- de la Corporación.**

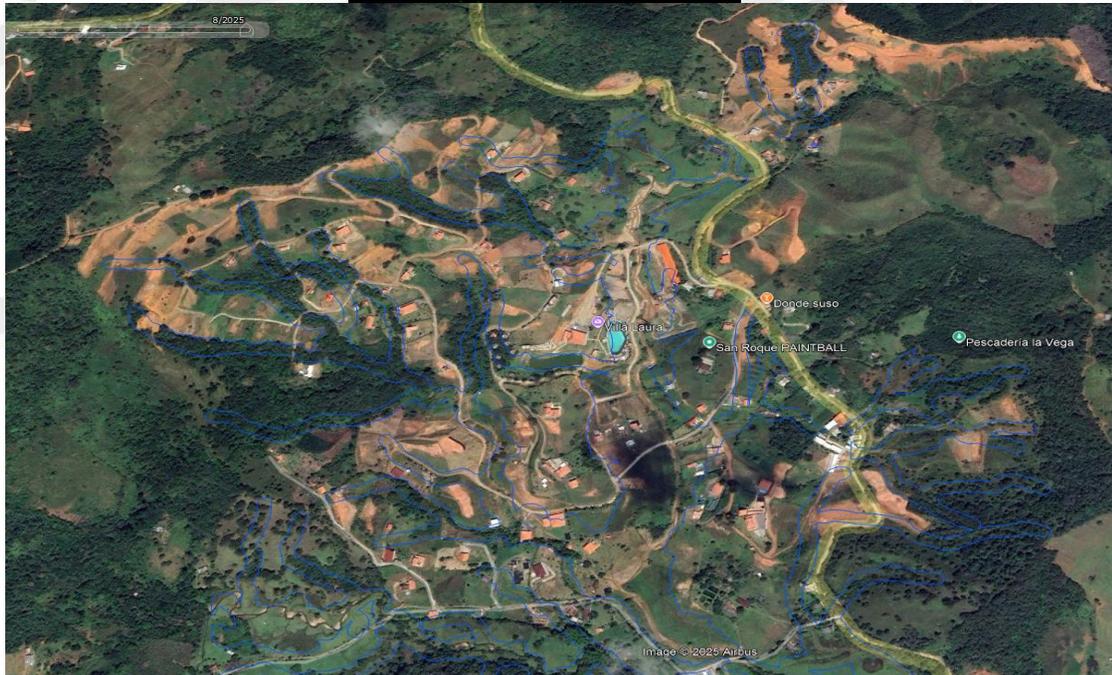
Ilustración 2 imagen satelital después de intervención antrópica

**En la imagen del año 2025, se observan múltiples intervenciones antrópicas, generando diversas afectaciones en la ronda hídricas y fuentes.**

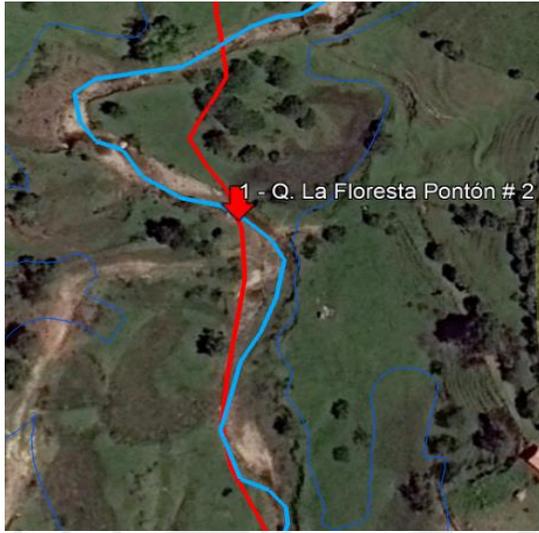
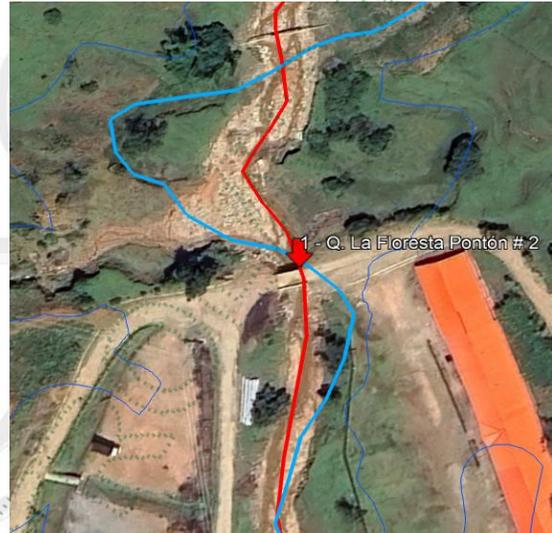
**Obra N°1 - Q. La Floresta Pontón # 2**

**La línea azul oscuro delimita la Ronda Hídrica acotada por OAT de la Corporación, la azul clara corresponde al lineamiento de la fuente en su estado natural y la línea de color rojo corresponde a la intervención realizada a la fuente.**

En el análisis multitemporal, se observan cambios nocivos del alineamiento y cortes de meandro de la Quebrada La Floresta, así como llenos en terraplén y explanaciones en la Ronda Hídrica. Mencionado lo anterior, no se hace revisión hidráulica, dado que el escenario simula condiciones antrópicas que no pueden ser acogidas en el presente tramite debido a sus intervenciones nocivas contra los recursos naturales, prohibidas por la normatividad ambiental y las regulaciones Corporativas.

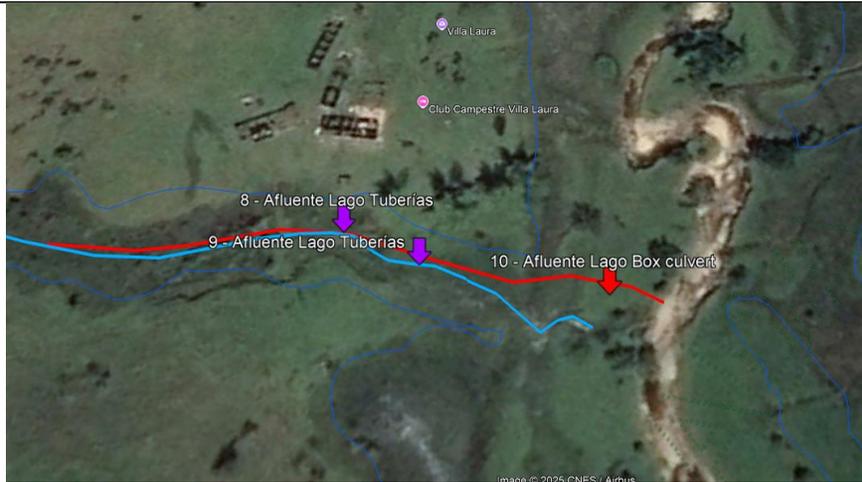
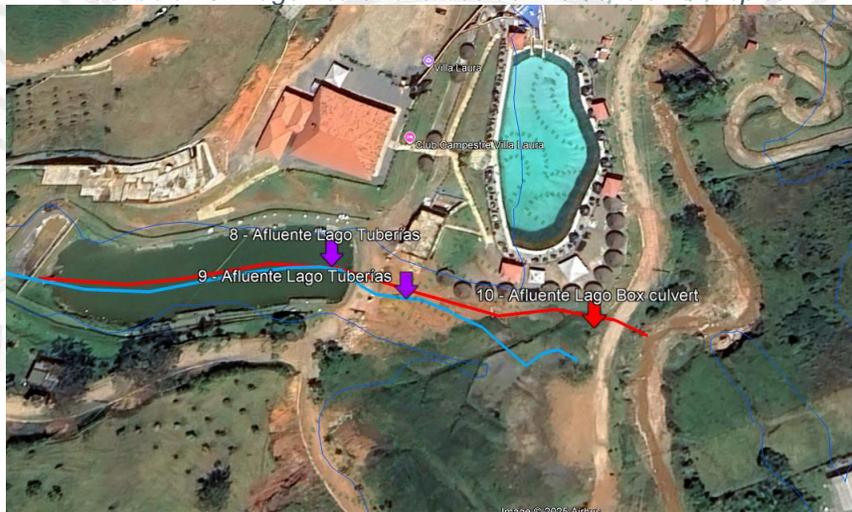
**Obra N°8, 9 y 10 – Afluyente Lago**

**La línea azul oscuro delimita la Ronda Hídrica acotada por OAT de la Corporación, la azul clara corresponde al lineamiento de la fuente en su estado natural y la línea de color rojo corresponde a la intervención realizada a la fuente.**

En el análisis multitemporal se observa un cambio en el alineamiento de la fuente hídrica, así como llenos dentro de la ronda hídrica.

Mencionado lo anterior, no se hace revisión hidráulica, dado que el escenario simula condiciones antrópicas que no pueden ser acogidas en el presente tramite debido a sus intervenciones nocivas contra los recursos naturales.

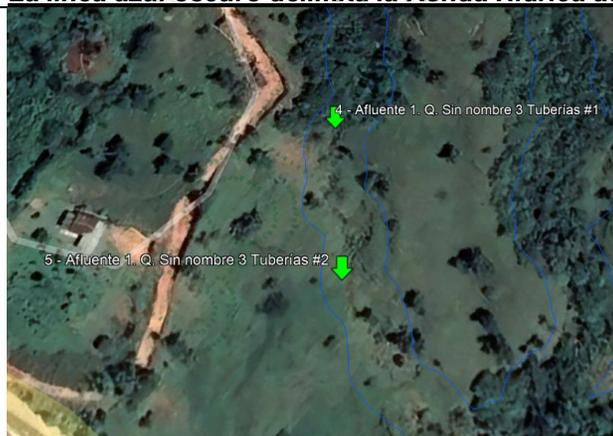
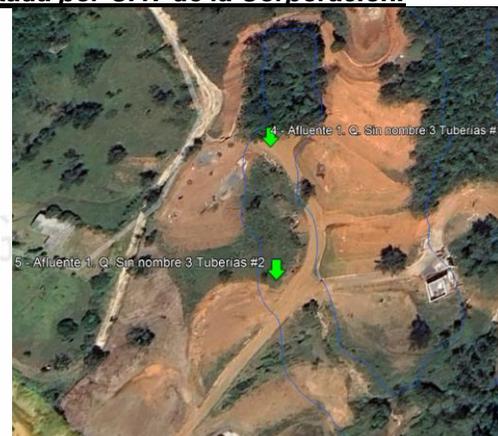
**Obra N°4 y 5 – Afluente 1.**

**La línea azul oscuro delimita la Ronda Hídrica acotada por OAT de la Corporación.**

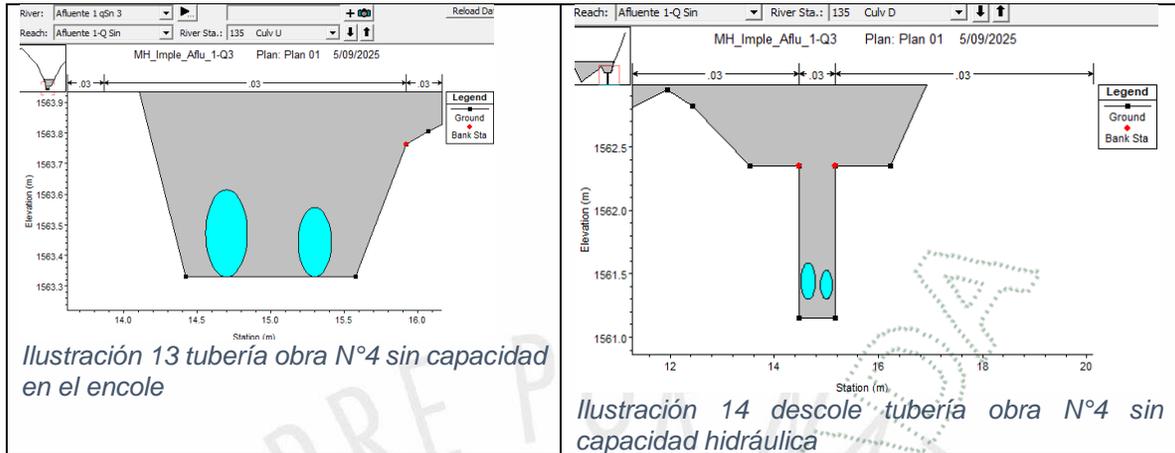
Se realiza la revisión del modelo hidráulico en HEC-RAS, se puede observar que la obra N°4 Afluente 1 Q Sin Nombre 3 tubería #1, no tienen capacidad hidráulica para transportar el caudal  $T_r=100$  años

según la vista transversal, adicionalmente, en la vista longitudinal se tiene un flujo por debajo de la estructura proyectada generando inconsistencias.

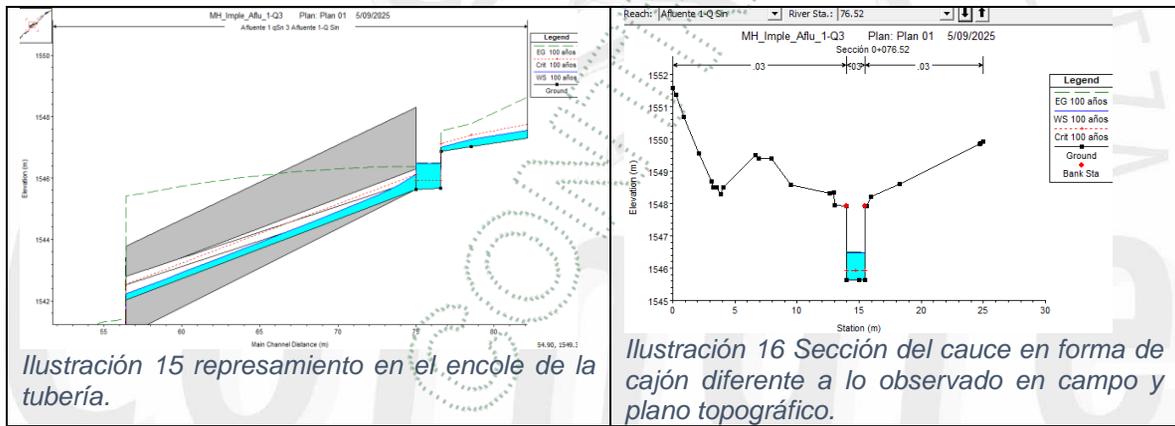
Respecto a la Obra N°5 Afluente 1 Q Sin Nombre 3 tubería #2, se observa el represamiento del flujo para el caudal  $T_r=100$  años en el encole, adicionalmente una tubería está trabajando a presión, y esta debe trabajar a flujo libre.

Adicionalmente que observa que varias secciones aguas arriba tiene una modificación al cauce de la fuente hídrica en forma de cajón, la cual no corresponde con la realidad según los planos topográficos.

Lo anterior había sido objeto de requerimiento mediante el radicado CS-15866-2024 del 27 de noviembre de 2011. Adicionalmente, el escenario sin obra fue implementado con un relieve topográfico posterior a las intervenciones realizadas por el usuario mediante la implementación de un terraplén para una vía en la ronda hídrica.

En la evolución de los parámetros hidráulicos, se observa que en la sección 110 se tiene un incremento de velocidad de 74% con magnitud final de 8.47m/s lo que generaría un proceso erosivo y afectación de los recursos naturales.

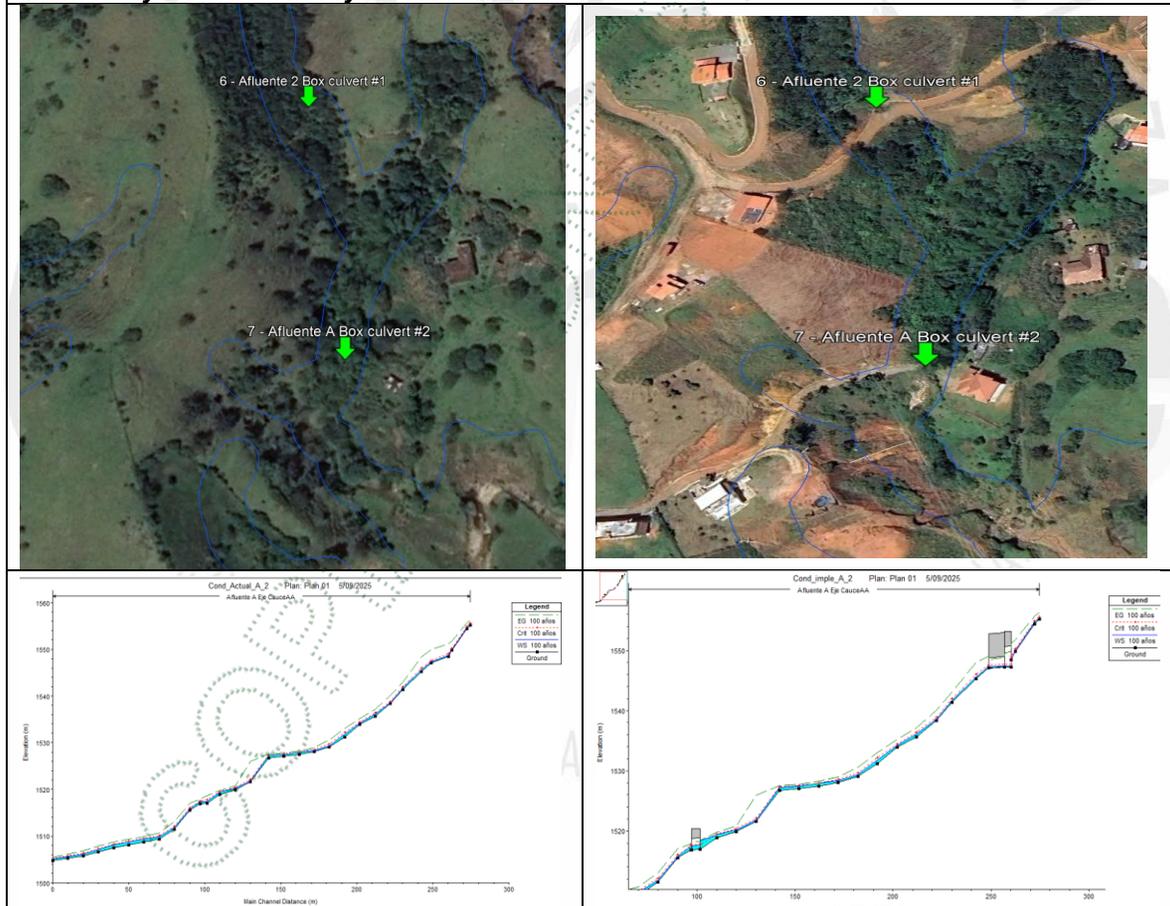
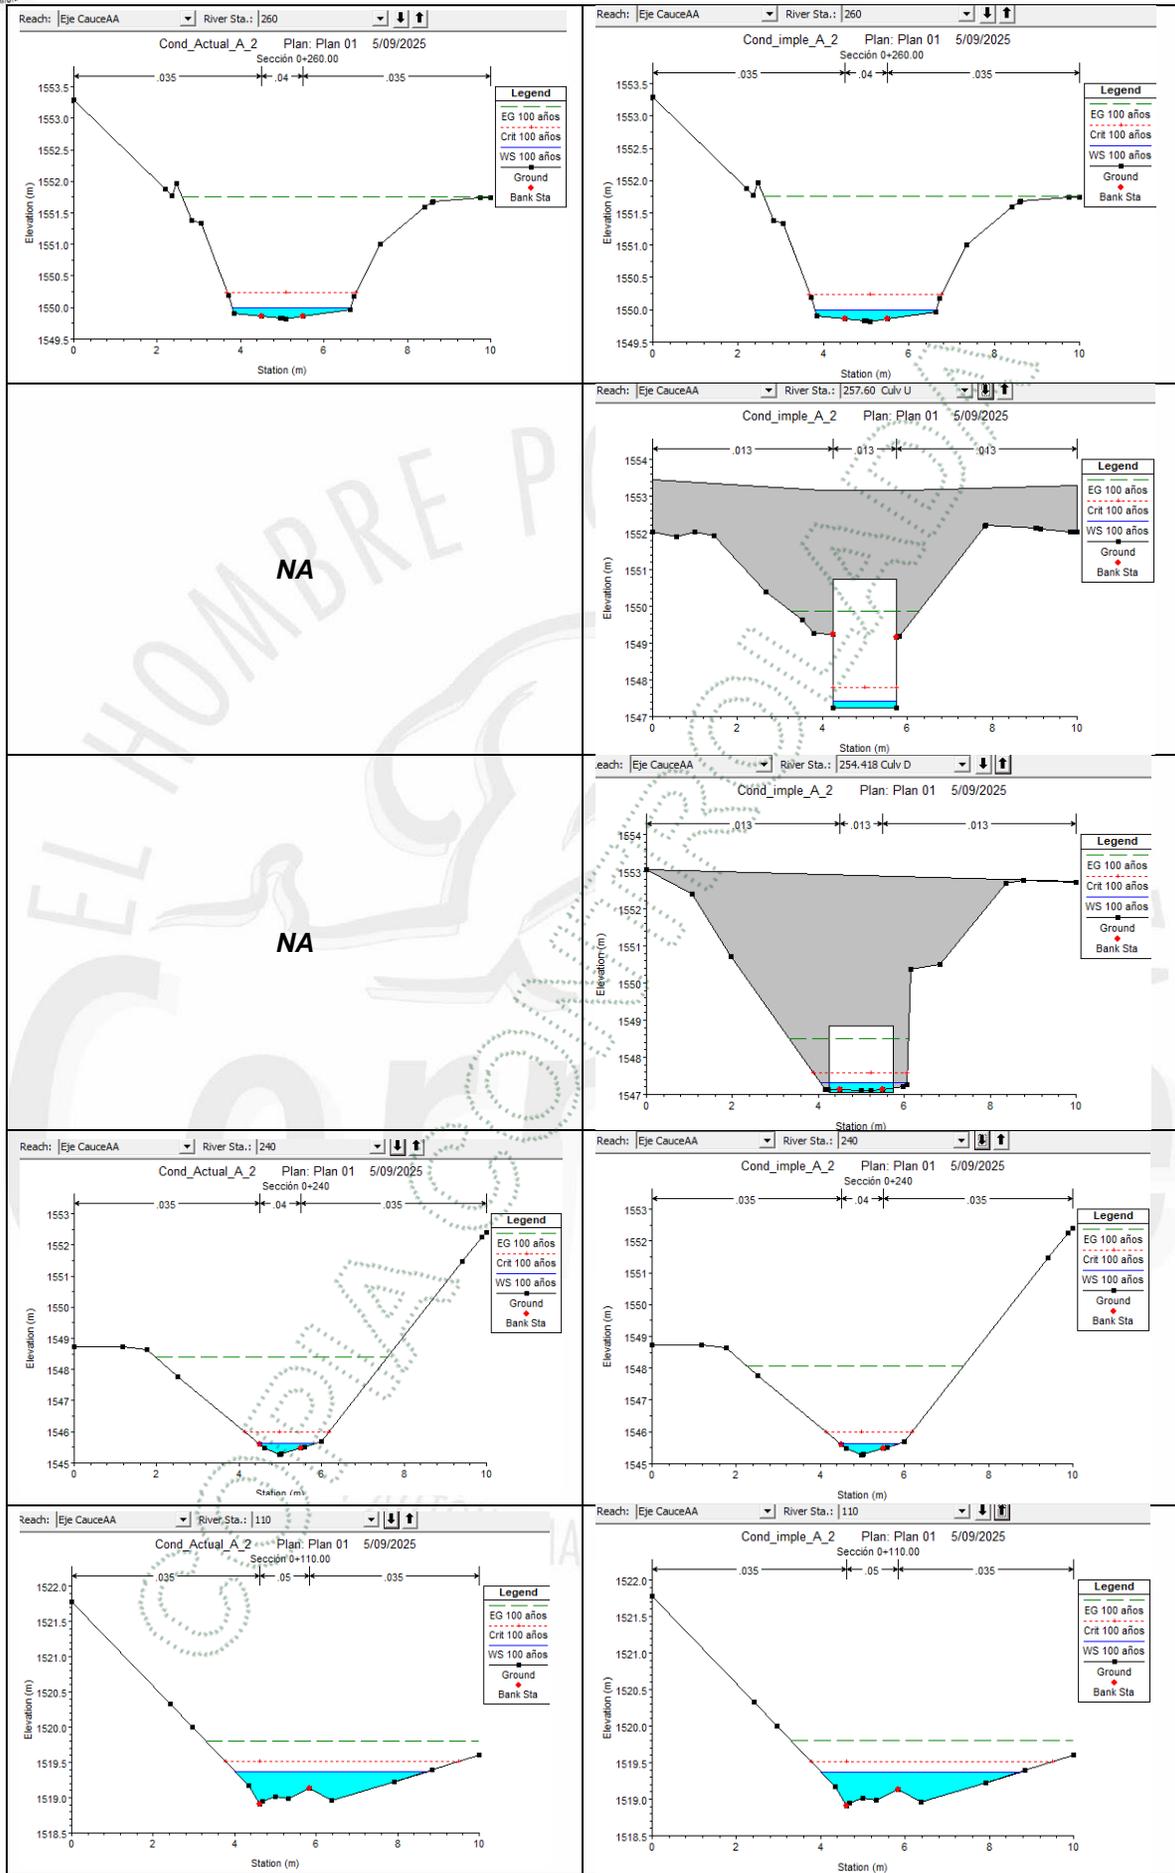
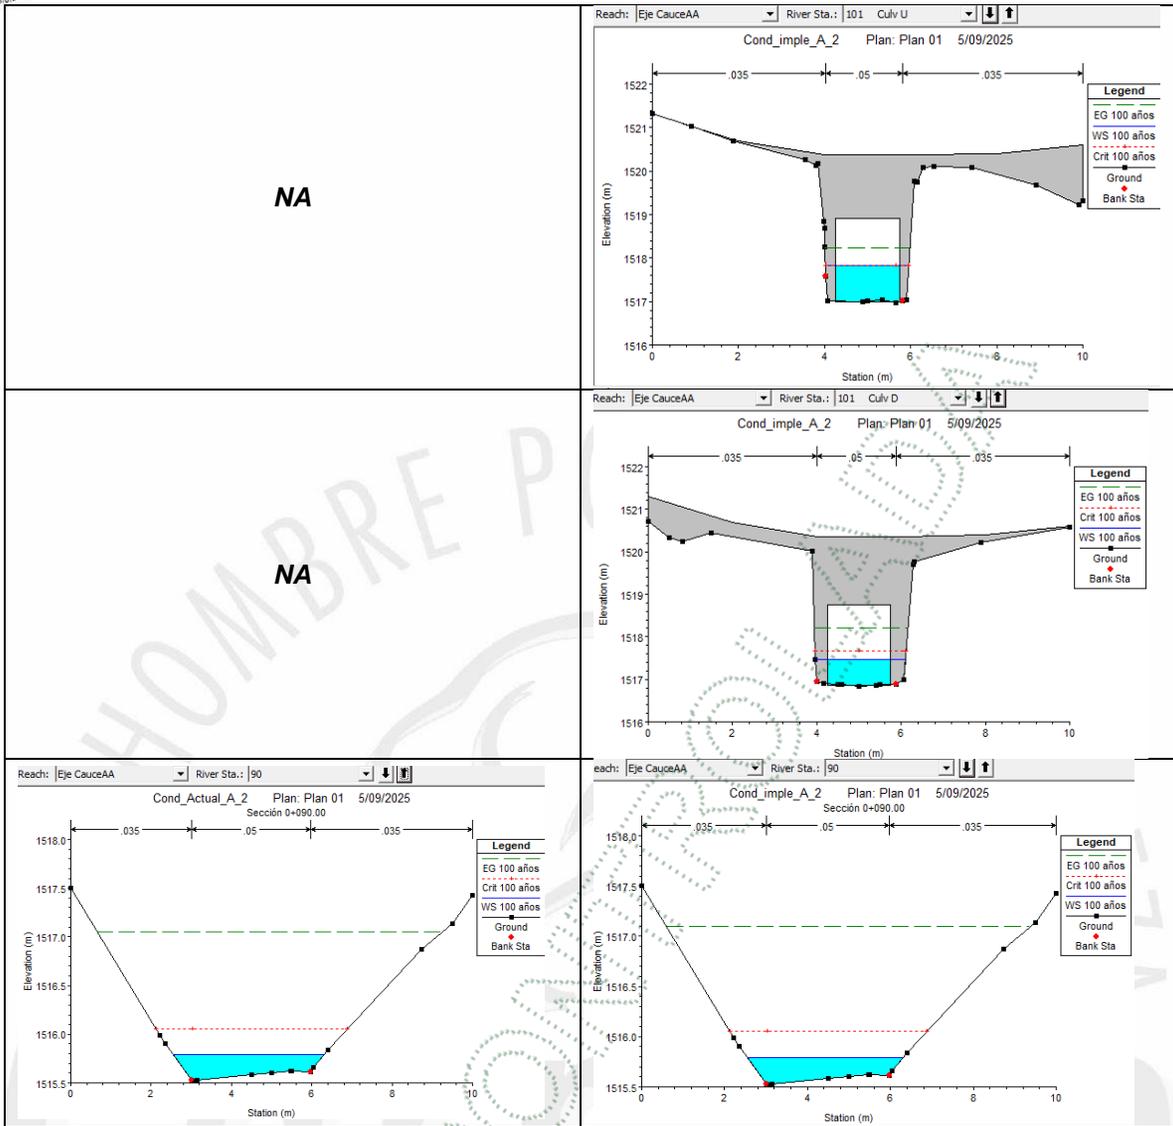
### Obra N°6 y 7 – Afluente 2 y A

En la revisión de los parámetros hidráulicos para el escenario actual y proyectado se tiene una variación en el aumento de la cota de la lámina de agua de 94cm en la sección 101 para el caudal  $Tr=100$  años.
