POR MEDIO DEL CUAL SE ABRE UNA INDAGACIÓN PRELIMINAR DE CARÁCTER ADMINISTRATIVA AMBIENTAL SANCIONATORIA Y SE ADOPTAN OTRAS DETERMINACIONES

Que mediante queja ambiental con radicado N° **SCQ-132-0306-20256 del 04 de Marzo de 2026**, se puso en conocimiento de Cornare, lo siguiente: **"MOVIMIENTO DE TIERRA (EXPLANEACION YA REALIZADA) EL CUAL PERJUDICO EL FLUIDO DEL AGUA DE LA VEREDA"**.

Que, mediante visita de atención a la queja en mención, realizada el día 16 de Marzo de 2026, se generó el Informe Técnico de Queja con radicado N° **IT-01989-2026 del 10 de Abril de 2026**, donde se observó y concluyó lo siguiente:

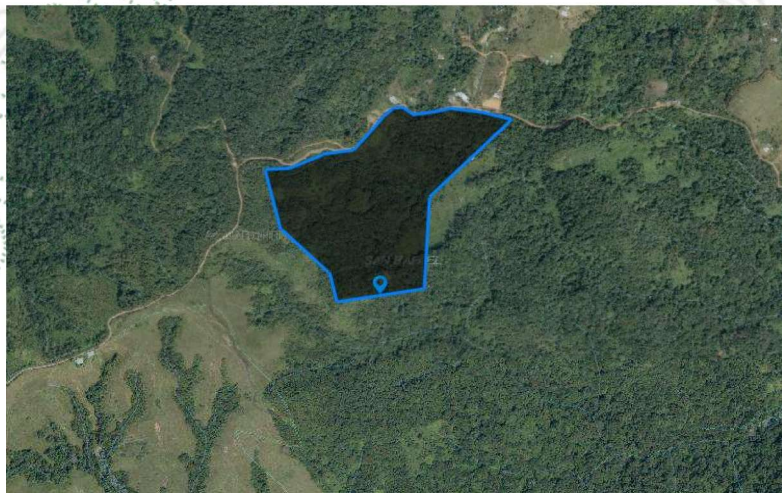
*En el recorrido se observaron sectores con **suelo expuesto, material suelto y pérdida de cobertura vegetal**, así como indicios de afectación sobre la estructura del suelo, lo que podría favorecer la ocurrencia de **procesos erosivos y el arrastre de sedimentos**, especialmente en eventos de precipitación. Así mismo, la eliminación de la cobertura arbórea reduce la capacidad de regulación hídrica y estabilidad del terreno.*

del área sugieren que previamente existía cobertura boscosa " google earth" , lo cual es consistente con la transformación evidenciada en campo.

De acuerdo a los puntos tomados en campo y las imágenes satelitales proporcionadas por Google earth, con fecha del 12 de mayo de 2025, se evidencia cobertura de bosque anterior a la realización de la apertura de vía y las explanaciones, a pesar de que no se observaron tocones, debido a que por la naturaleza de la actividad fueron removidos. Teniendo en cuenta 20 explanaciones de 500 m² cada una y una vía con una longitud de 1500 m de largo y 5 m de ancho, se realizó una tala de 1.75 ha de bosque Templado húmedo Montaña Filas y vigas OroB bajos de los Andes, según información del Geoportal de Cornare. Lo anterior se realizó de forma ilegal, realizando un cambio drástico en el uso del suelo.

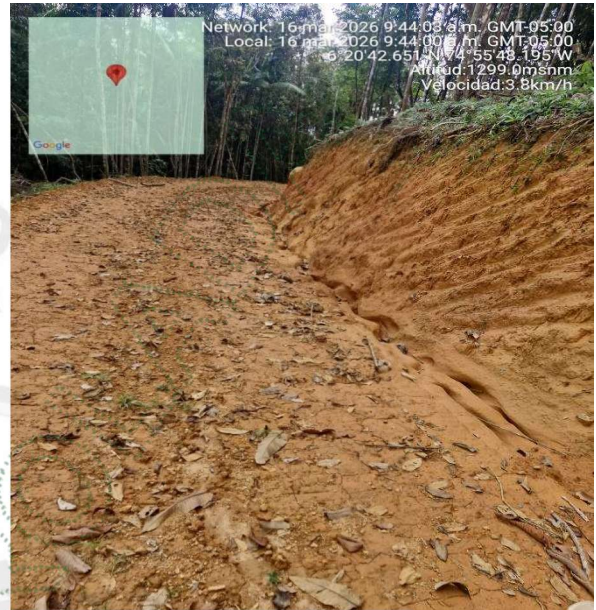
Imagen 8 presencia de cárcavas en la vía sin afirmar Comare 2026

- La vía aún no cuenta con obras en concreto para el manejo de las aguas lluvias.
- Se realizó el peinado de taludes siguiendo las pendientes técnicas adecuadas para evitar desprendimientos.

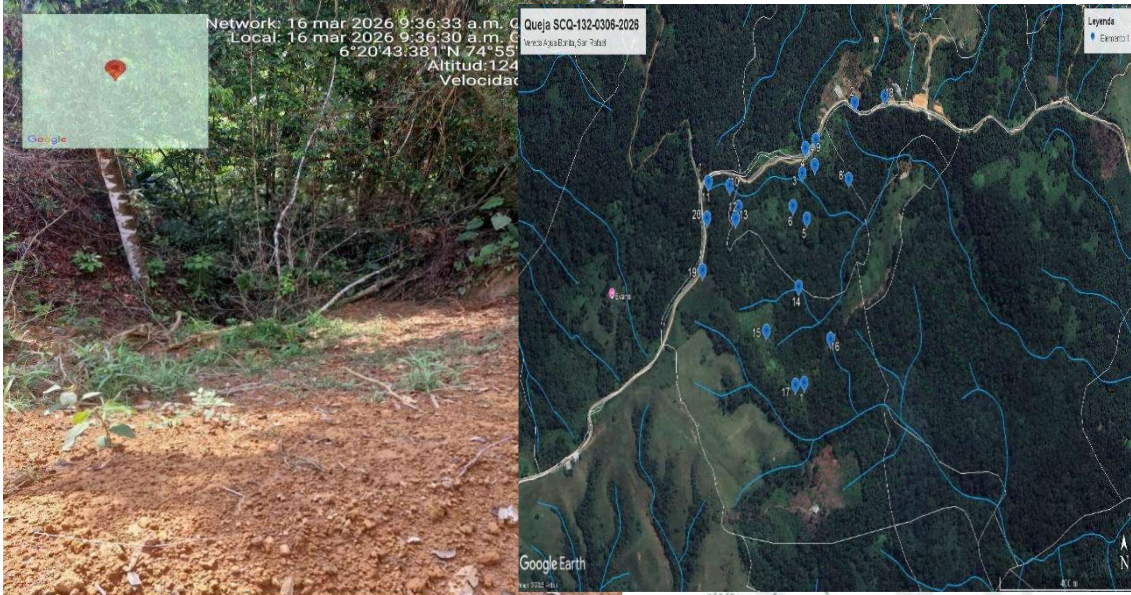
Asimismo, se identificó un lecho que sugiere la ocurrencia previa de escorrentía superficial, el cual se encontraba seco al momento de la inspección dejando sin agua un sector de la vereda Agua Bonita. Según el geoportal, en los puntos de las explanaciones se encuentran al menos 3 ocupaciones de cauce. Punto 11 y 16 en dos nacimientos de quebradas que tributan a la Q. Mosca y punto 3 en el recorrido de la quebrada que nace en el punto 11 (Imagen 10),

Imagen 9 ubicación de Fuente Hídrica Geoportail Cornare

Imagen 10 ubicación puntos intervenidos y fuentes hídricas de predio Google earth

Explanación 11 :74°55'48.68"W 6°20'42.49"N; Explanación 16: 74°55'38.65"W 6°20'34.05"N, colmatando los cauces de dos afluentes de la Q. La Mosca e interfiriendo con la dinámica normal de escorrentía. Lo anterior repercutió, según información recolectada en campo, en el suministro aguas abajo para distintas personas de la comunidad. Además procesos de sedimentación y alteración de la dinámica natural del sistema hídrico.

- **REINTEGREN** a sus condiciones naturales las fuentes hídricas afectadas en los puntos con coordenadas Explanación 3 :74°55'40.90"W 6°20'42.97"N; Explanación 1 :74°55'48.68"W 6°20'42.49"N; Explanación 16: 74°55'38.65"W 6°20'34.05"N
