RESOLUCIÓN

POR MEDIO DE LA CUAL SE ADOPTAN UNAS DETERMINACIONES

Que el día 03 de marzo del 2026, se realizó visita técnica a fin de verificar la ocurrencia de los hechos denunciados, generándose el informe técnico N° **IT-01332-2026 del 11 de marzo del 2026**, mediante el cual se plasmas las siguientes observaciones y conclusiones:

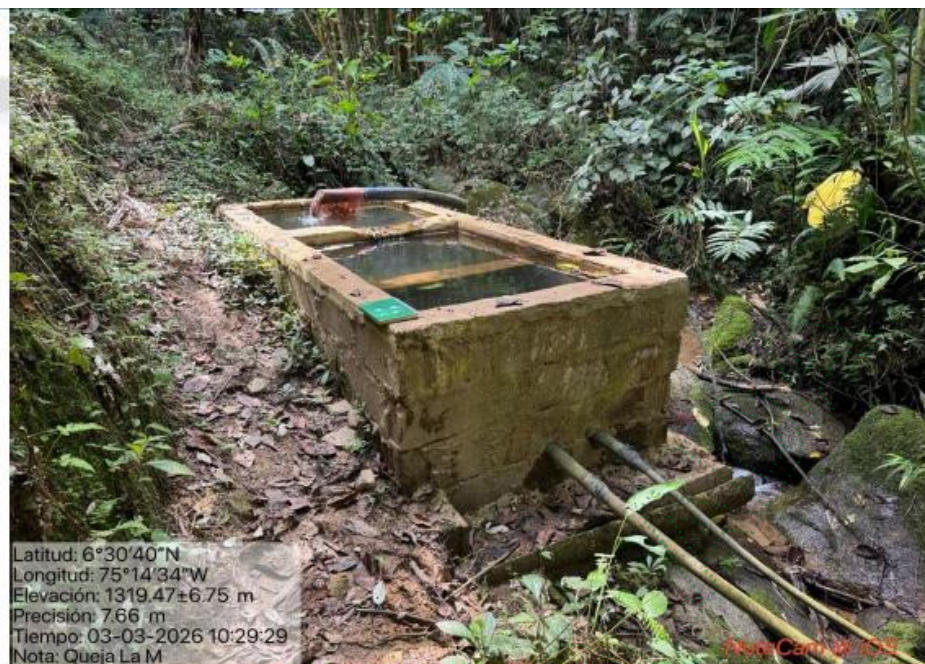
Latitud: 6°30'40"N
 Longitud: 75°14'34"W
 Elevación: 1319.47±6.75 m
 Precisión: 7.66 m
 Tiempo: 03-03-2026 10:29:29
 Nota: Queja La M

Obra 1: Obra en mampostería tipo tanque, con unas dimensiones aproximadas de 3m x 1m x 1m, con división en 3 tanques para el desarenado, la cual capta el recurso hídrico a través de una manguera sumergida de 2". La obra cuenta con un sistema de reboce para el retorno del agua sobrante a la fuente hídrica y 2 mangueras para la conducción y distribución del recurso hasta las viviendas.

La obra se observa en buen estado, sin grandes niveles de deterioro de su infraestructura ni posibles afectaciones a la calidad del agua y conservación del cauce de la fuente, no se observan procesos erosivos ni aprovechamiento excesivo del caudal disponible. Las áreas aledañas a la obra de captación y a la fuente hídrica presentan buena cobertura vegetal, con presencia de arbustos medios y árboles nativos.

Imagen 2. Obra de captación 1

Así mismo, se reitera a la comunidad que realiza aprovechamiento del agua de la fuente hídrica Sin nombre que se deben conservar en buen estado todas las obras de captación (tanques, mangueras, etc.), propias y ajenas, en pro de garantizar un uso adecuado y responsable del recurso hídrico, promoviendo el cuidado de los recursos naturales y previniendo conflictos socioambientales.

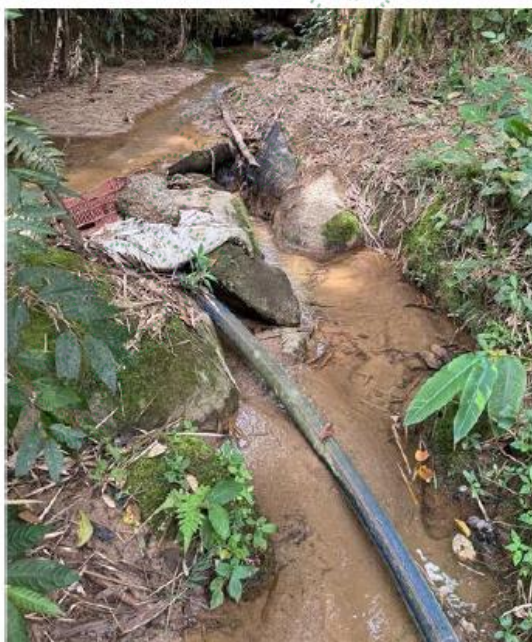
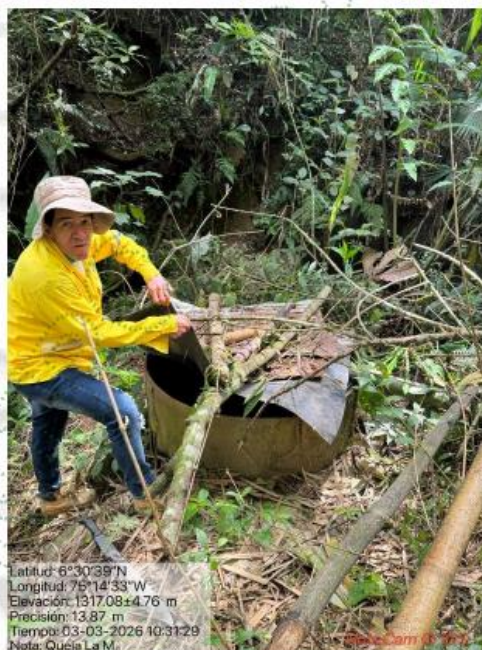
Latitud: 6°30'39"N
 Longitud: 75°14'33"W
 Elevación: 1317.08±4.76 m
 Precisión: 13.87 m
 Tiempo: 03-03-2026 10:31:29
 Nota: Queja La M

Obra 2: Aproximadamente a 15 metros de la obra de captación 1, aguas arriba de la fuente Sin nombre, se encuentra otra obra de captación ubicada en las coordenadas $-75^{\circ}14'33''$ y $6^{\circ}30'39''$. Allí se observa una obra compuesta por una manguera de 2" sumergida, la cual conduce el recurso hídrico hasta un tanque de material prefabricado tipo cilindro. La obra no cuenta con control de flujo, sin embargo, posee un sistema de reboce para conducir el sobrante nuevamente hasta la fuente hídrica.

Desde esta obra se realiza la captación y abastecimiento del recurso para el predio propiedad del señor Gustavo Jiménez, ubicado en el sector "Finca Los Agudelo".

Imágenes 3 y 4. Obra de captación 2.

En ambas obras se pudo observar un buen grado de conservación de la fuente hídrica y sus áreas circundantes con presencia de cobertura vegetal y sin evidencias de focos de erosión y contaminación.

En cuanto a los conflictos relacionados con afectaciones a las obras de captación (daño de mangueras) se sugirió al señor Gustavo Jiménez reiterar a la Inspección de Policía municipal la necesidad de abordar dicha situación con el fin de generar medidas de control y prevención, según su competencia.
