POR MEDIO DE LA CUAL SE LEVANTA UNA MEDIDA PREVENTIVA Y SE ORDENA EL ARCHIVO

Que mediante visita técnica realizada el 12 de febrero de 2026, realizada por personal técnico de la Regional Bosques de Cornare, en cumplimiento de las atribuciones de inspección, control y seguimiento otorgadas por la Ley a la Corporación, se generó el Informe Técnico de Control y Seguimiento con radicado N° **IT-01522-2026 del 17 de marzo de 2026**, donde se realizaron las siguientes observaciones y conclusiones:

25. OBSERVACIONES:

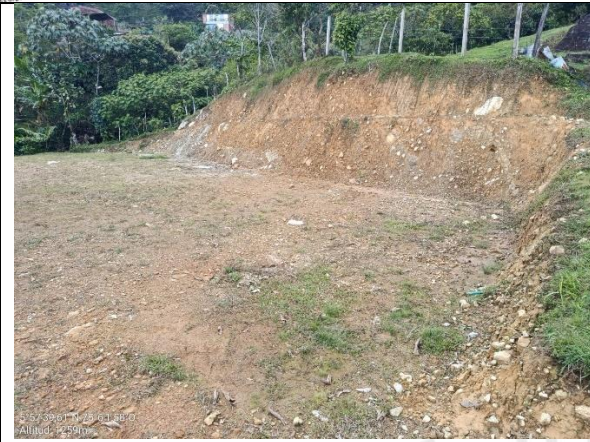
- *Durante la visita técnica no se identificó la presencia de maquinaria ni personal realizando actividades de movimiento de tierras en el sitio. Asimismo, al comparar las condiciones actuales del terreno con las evidenciadas en la visita técnica inicial, se observó que los banquetes 1 y 2 continúan con las mismas áreas previamente reportadas, correspondientes aproximadamente a 503 m² para el banquete 1 y 73 m² para el banquete 2, sin evidenciarse ampliaciones ni nuevos movimientos de tierra asociados a dichas intervenciones. (Imágenes 1 y 2)*

Imagen 1. Condiciones encontradas en el Banqueo N°1. Fuente: Cornare 2026

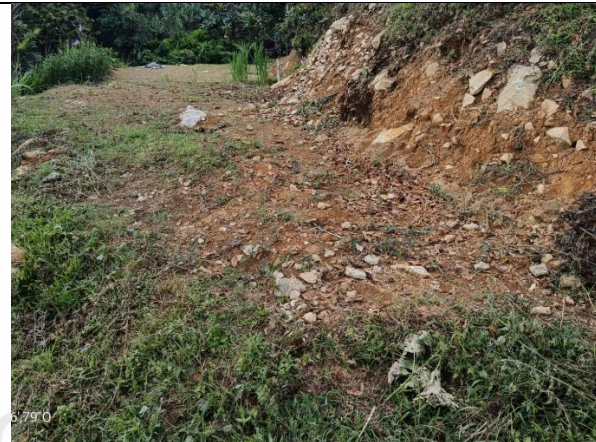
Imagen 2. Condiciones encontradas en el Banqueo N°2. Fuente: Cornare 2026

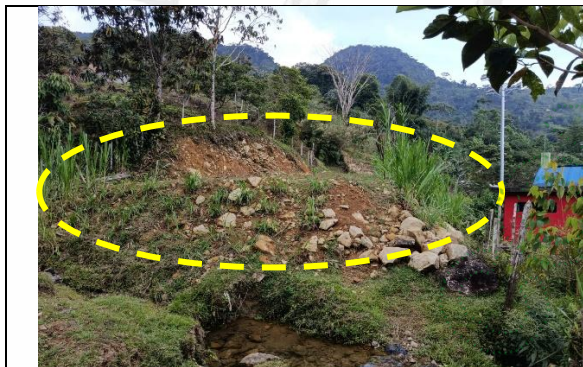
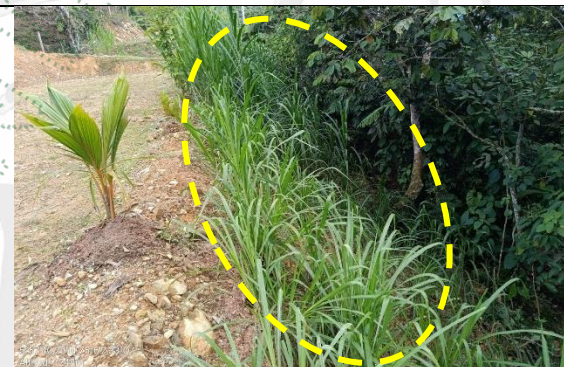
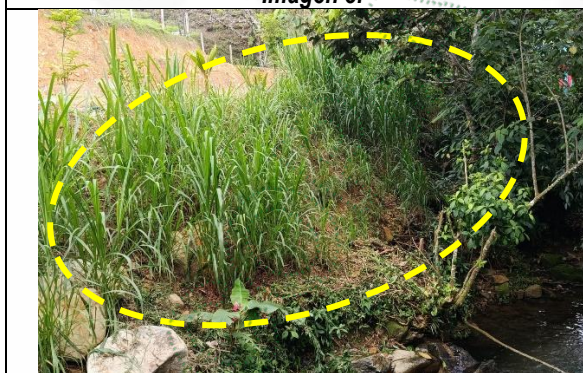
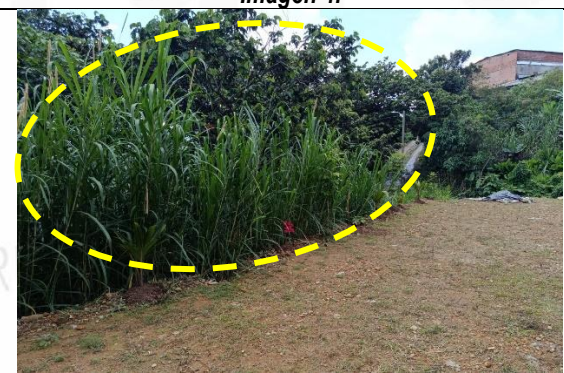
- De manera contigua a los banqueos, se evidenció la implementación de medidas de manejo sobre los taludes generados por los movimientos de tierra. En los sectores aledaños a las fuentes hídricas se establecieron actividades de mitigación mediante la siembra de pasto King Grass (*Pennisetum purpureum*), el cual presenta buen crecimiento y adecuada cobertura vegetal. Esta cobertura contribuye a la estabilización del suelo y a la reducción de procesos de erosión y arrastre de sedimentos hacia las fuentes hídricas cercanas. **(Imágenes 3,4,5y6)**

Actividades de mitigación con la siembra de pasto King Grass (*Pennisetum purpureum*). Fuente: Cornare 2026

- En el recorrido en el predio, se observó el establecimiento de acciones de manejo sobre los taludes mediante la siembra de pasto King Grass (*Pennisetum purpureum*), el cual presenta buen desarrollo y crecimiento, favoreciendo la estabilización del terreno, la reducción de procesos erosivos y mitigación del arrastre de sedimentos hacia las fuentes hídricas denominadas "Quebrada La Tripa" y "Sin Nombre"; por lo anterior, se concluye que se **cumple** con el requerimiento relacionado con la implementación de actividades de revegetalización para el manejo de taludes, al evidenciarse acciones orientadas a la protección del recurso hídrico y al control del arrastre de material en las áreas intervenidas.

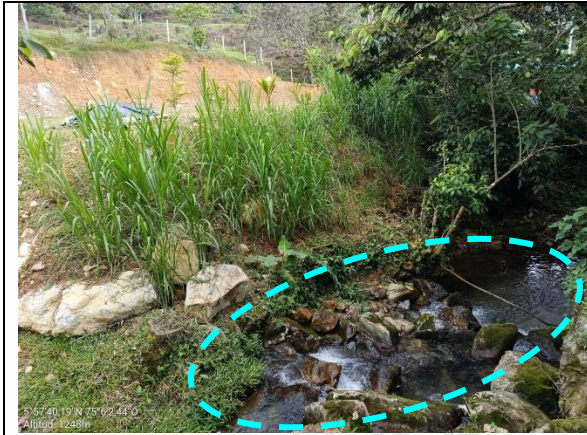
- En relación con las fuentes hídricas ubicadas en el área de influencia de la intervención, no se evidenció presencia de sedimentación ni arrastre reciente de material hacia los cauces que anteriormente presentaban afectación por depósito de material, en una longitud aproximada de 24,9 m en la fuente hídrica N°1 (quebrada La Tripa) y 39 m en la fuente hídrica 2 (sin nombre). Las condiciones observadas en campo indican que

actualmente las fuentes hídricas presentan flujo normal y no se identificaron depósitos de material proveniente del área intervenida. (Imágenes 7 y 8)

Imagen 7. Condiciones actuales Fuente hídrica N°1 (Quebrada La Tripa). Fuente: Cornare 2026

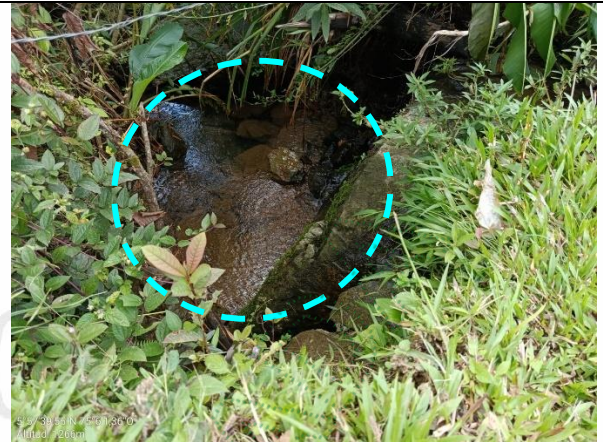
Imagen 8. Condiciones actuales Fuente hídrica N°2 (Sin Nombre). Fuente: Cornare 2026
