RESOLUCIÓN No.

POR MEDIO DE LA CUAL SE IMPONE UNA MEDIDA PREVENTIVA Y SE INICIA UN PROCEDIMIENTO ADMINISTRATIVO SANCIONATORIO DE CARÁCTER AMBIENTAL

El día 17 de febrero de 2026, personal técnico de la Corporación Autónoma Regional realizó visita de control y seguimiento a la resolución No. RE-03696-2025 del 15 de septiembre de 2025, con el fin de verificar el cumplimiento de las medidas impuestas en la misma

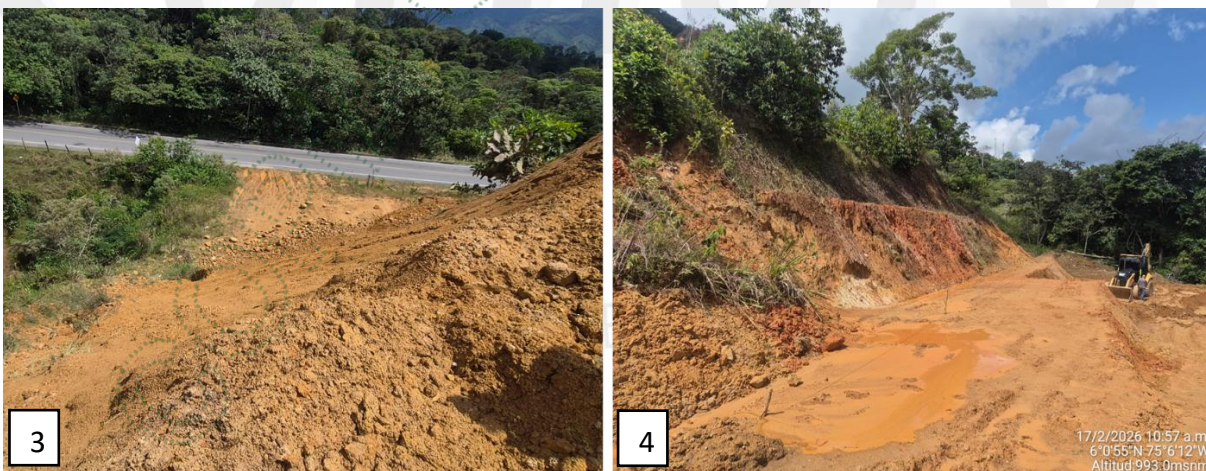
- Asimismo, se identifican taludes de corte con pendientes pronunciadas **(Imagen 4)** y taludes de relleno asociados a la disposición de material **(Imagen 3)**, correspondientes a superficies recientemente intervenidas. Las condiciones observadas favorecen la generación de procesos erosivos asociados a la escorrentía superficial, pérdida de material fino y potencial inestabilidad de los taludes, configurando un depósito de tierras sin manejo técnico aparente. Adicionalmente, la ausencia de medidas de manejo, control y drenaje incrementa la susceptibilidad del área a procesos erosivos y al arrastre de sedimentos hacia drenajes naturales cercanos, especialmente durante eventos de precipitación.

Imagen 3. Talud de relleno, **Imagen 4.** Talud de corte
Fuente: Cornare, 2026

- *Los taludes de corte y de relleno identificados presentan pendientes pronunciadas y ausencia de obras de manejo, control y drenaje, lo cual incrementa la susceptibilidad a procesos erosivos, pérdida de material y posibles fenómenos de inestabilidad, evidenciando que el depósito de tierras se está realizando sin un manejo técnico adecuado.*

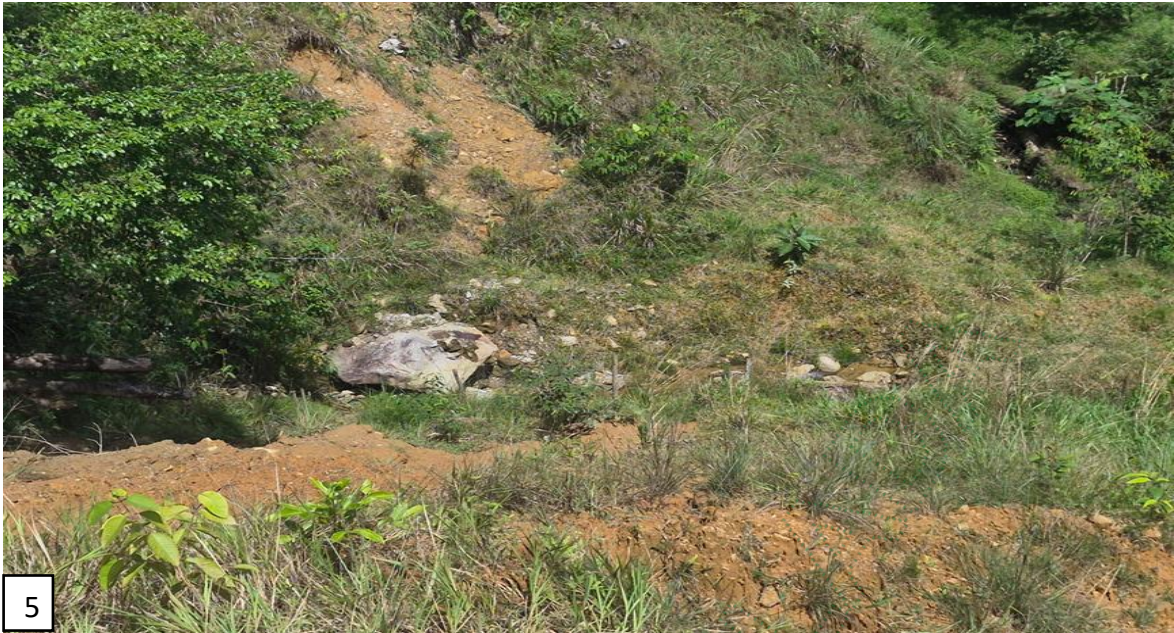
- Adicionalmente, se observa contigua al área de movimiento de tierras la afectación de una fuente hídrica denominada “sin nombre”, localizada en las coordenadas geográficas $-75^{\circ}06'13.49''$ W, $06^{\circ}00'56.83''$ N, a una altitud aproximada de 981 msnm. En este punto se evidencia la presencia de sedimentos de suelo y material rocoso acumulado en el cauce, situación asociada al arrastre de material proveniente de las áreas intervenidas. **(Imagen 5)**

Imagen 5. Fuente hídrica denominada “sin nombre”, localizada en las coordenadas geográficas $-75^{\circ}06'13.49''$ W, $06^{\circ}00'56.83''$ N.

- *En el predio distinguido con Folio de Matrícula Inmobiliaria: 018-66386 y PK_PREDIO 1972001000004200060, ubicado en la coordenada geográfica -75°06'12.68" W, 06°00'56.71"N, vereda San Lorenzo del municipio de Cocorná, al momento de la visita se evidencia actividades de movimiento de tierras mediante maquinaria pesada (retroexcavadora), las cuales generan remoción de la cobertura vegetal y del horizonte superficial del suelo, produciendo una modificación directa de la topografía natural del terreno y dejando el suelo expuesto a procesos de erosión y transporte de sedimentos a la fuente hídrica contigua al predio en las coordenadas geográficas -75°06'13.49"W, 06°00'56.83" N.*

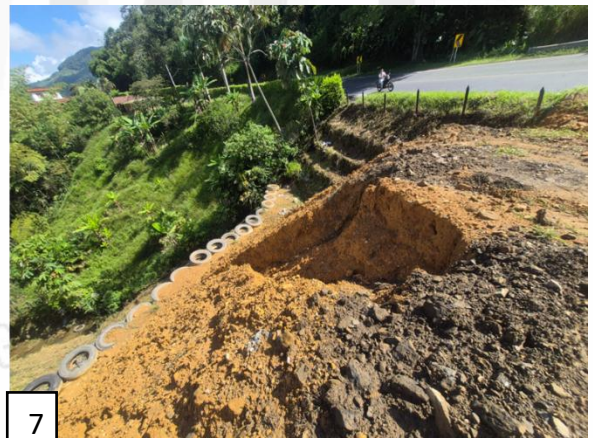
- En el talud de relleno, con una longitud aproximada de 40 metros, ubicado en el predio identificado con Folio de Matrícula Inmobiliaria FMI 018-43766 y PK_PREDIO 1972001000003900120, en las coordenadas geográficas $-75^{\circ}08'11.92''$ W, $06^{\circ}00'55.90''$ N, se evidencia la presencia de surcos y cárcavas, así como desprendimiento de material, asociado a la baja cohesión del suelo, también se observa escasa cobertura vegetal, lo que incrementa la susceptibilidad del terreno a procesos erosivos. En el talud se identifican trinchos construidos con llantas, los cuales no constituyen una medida técnica adecuada para la estabilización de este, ni para el control de la erosión. De igual manera, se evidencia acumulación de llantas dispuestas sobre la pared del talud, sin un manejo técnico aparente. **(Imagen 6 y 7)**

Imagen 7. Talud de relleno ubicado en las coordenadas geográficas $75^{\circ}08'11.92''$ W, $06^{\circ}00'55.90''$ N, con presencia de procesos erosivos.

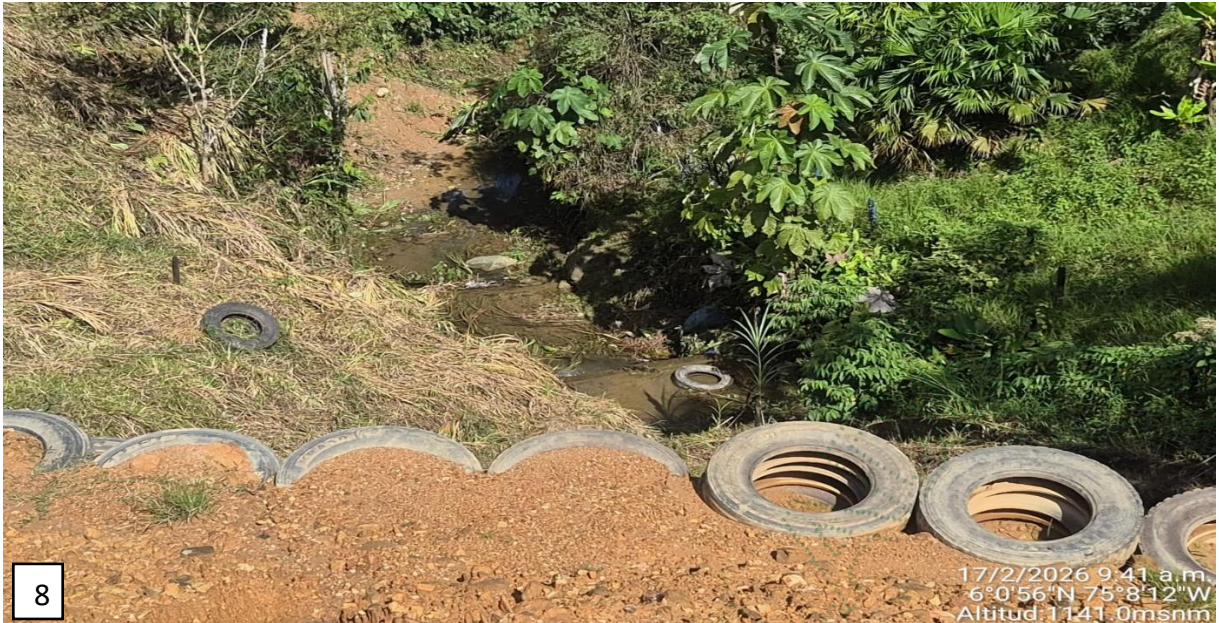
- La fuente hídrica ubicada en las coordenadas geográficas $-75^{\circ}08'12.34''$ W, $06^{\circ}00'56.65''$ N, se observa que aun continua con procesos de sedimentación y con signos de contaminación asociados a los residuos provenientes del trincho en construcción con llantas. **(Imagen 8)**

Imagen 8. Fuente hídrica ubicada en las coordenadas geográficas $-75^{\circ}08'12.34''$ W, $06^{\circ}00'56.65''$ N, con procesos de sedimentación y con signos de contaminación asociados a los residuos provenientes del trincho en construcción con llantas.

- *La fuente hídrica localizada en las coordenadas -75°08'12.34" W, 06°00'56.65" N continúa presentando procesos de sedimentación y signos de contaminación, asociados al arrastre de materiales y residuos provenientes de las intervenciones realizadas en el área y de los elementos utilizados en los trinchos con llantas.*
