RESOLUCIÓN No.

POR MEDIO DE LA CUAL SE ADOPTAN UNAS DETERMINACIONES

Que, en atención a la queja ambiental especificada en el acápite anterior, Cornare realizó visita técnica el día 05 de marzo de 2026, actuación que generó el Informe Técnico de Queja con radicado N° **IT-01603-2026 del 20 de marzo de 2026**, donde se observó y concluyó lo siguiente:

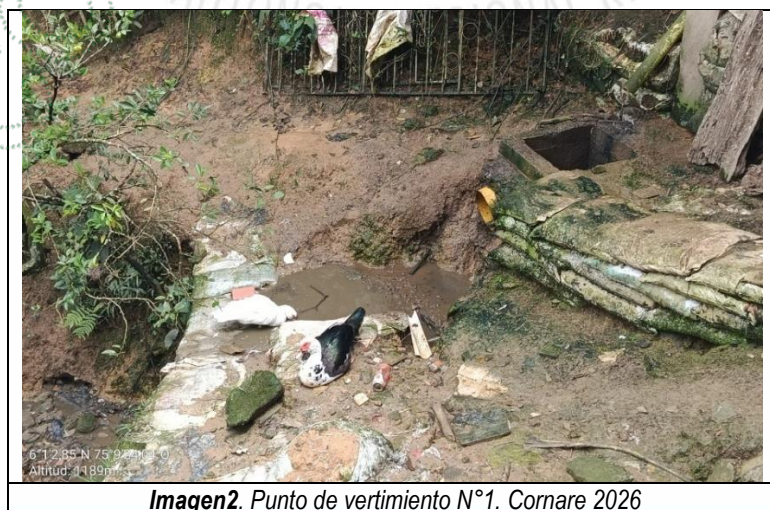
- Se evidenció un punto de descarga directa al suelo ubicado en las coordenadas geográficas X: 75°09'24.04" W, Y: 06°01'02.85" N, Z: 1198 msnm. De acuerdo con lo manifestado por la Señora María Orfilia Marín González, anteriormente la actividad porcícola se manejaba en seco; sin embargo, en épocas de lluvia se presentaba el ingreso de escorrentía a las cocheras, razón por la cual actualmente realiza la recolección de las excretas sólidas, generándose vertimientos líquidos asociados a la actividad porcícola. **(Imagen2).**

- Los dos puntos de vertimiento se realizan sin ningún tipo de tratamiento previo que permita la reducción de su carga contaminante; por el contrario, estas aguas son descargadas directamente a un canal de escorrentía, el cual finalmente conduce a fuentes hídricas. Por su parte, el aprovechamiento del recurso hídrico en el predio se realiza a través de la red de acueducto de la vereda Santo Domingo. En cuanto al manejo de residuos sólidos en la actividad porcícola, las excretas son recolectadas y enterradas para su uso como abono; no obstante, se le indicó a la señora María Orfilia Marín González la importancia de realizar su manejo en un área seca mediante procesos de compostaje, con el fin de optimizar su aprovechamiento en actividades agrícolas.

- Se evidenciaron dos puntos de vertimiento directo al suelo sin ningún tipo de tratamiento previo, los cuales descargan hacia un canal de escorrentía que conduce las aguas contaminadas a fuentes hídricas, generando un impacto negativo sobre el recurso hídrico y el suelo. El vertimiento N°1, localizado en las coordenadas X: 75°09'24.04" W, Y: 06°01'02.85" N, Z: 1198 msnm, recibe las aguas residuales líquidas provenientes de las cocheras de engorde; mientras que el vertimiento N°2, ubicado en las coordenadas X: 75°09'23.77" W, Y: 06°01'03.13" N, Z: 1190 msnm, recibe tanto las descargas de las cocheras de reproducción como las aguas residuales domésticas de la vivienda, la cual no cuenta con un sistema séptico.

- Todas las aguas que se generen del proceso de funcionamiento de las porcícolas deberán ser objeto de tratamiento, para lo cual, el porcicultor deberá establecer un sistema de tratamiento, tal como: sistema de cribado, decantadores, sedimentadores, entre otros, que contemple sistemas de separación mecánica, sistemas físico químicos o sistemas biológicos, buscando una retención de sólidos eficiente, cuyo objetivo primordial sea disminuir las emisiones de nitrógeno y fósforo al ambiente.

- Manejar completamente en seco, por medio de la implementación de camas en aserrín o cualquier material absorbente que cumpla la misma función y clausurar la tubería de descarga.

- No mezclar las aguas lluvias con la porcinaza, para lo cual, se deberá implementar un sistema de separación de aguas lluvias en forma independiente (Canaletas perimetrales para el manejo de las aguas lluvias).

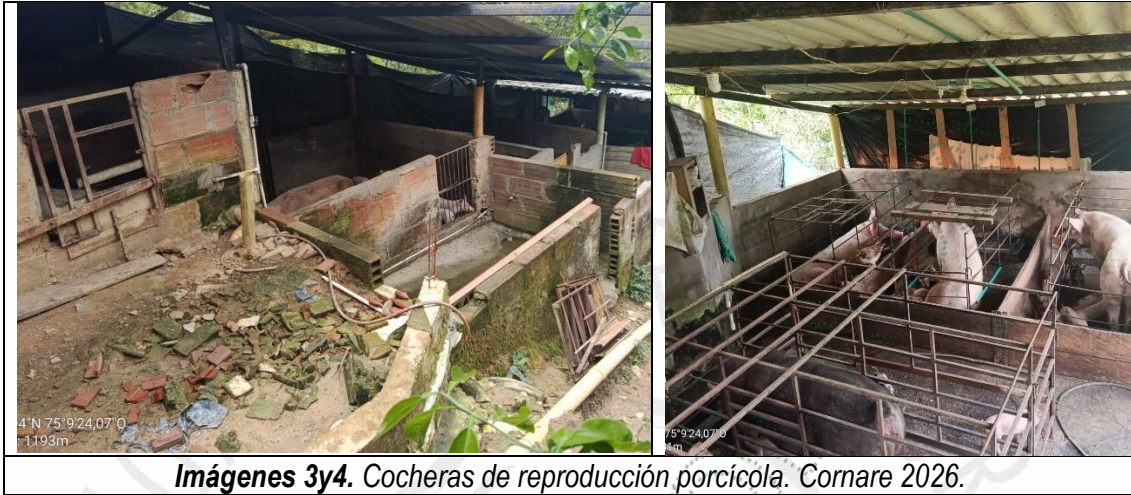
Imágenes 3y4. Cocheras de reproducción porcícola. Cornare 2026.

- Adicionalmente, en el sitio ubicado en las coordenadas geográficas X: 75°09'24.07" W, Y: 06°01'03.04" N, Z: 1193 msnm, se identificaron seis (6) cocheras destinadas a la reproducción, en las cuales se alojan doce (12) hembras de cría; de estas, seis (6) se encuentran en etapa de lactancia, con un promedio de entre diez (10) y doce (12) lechones cada una, así como un (1) macho reproductor (padrón). **(Imágenes 3y4).**

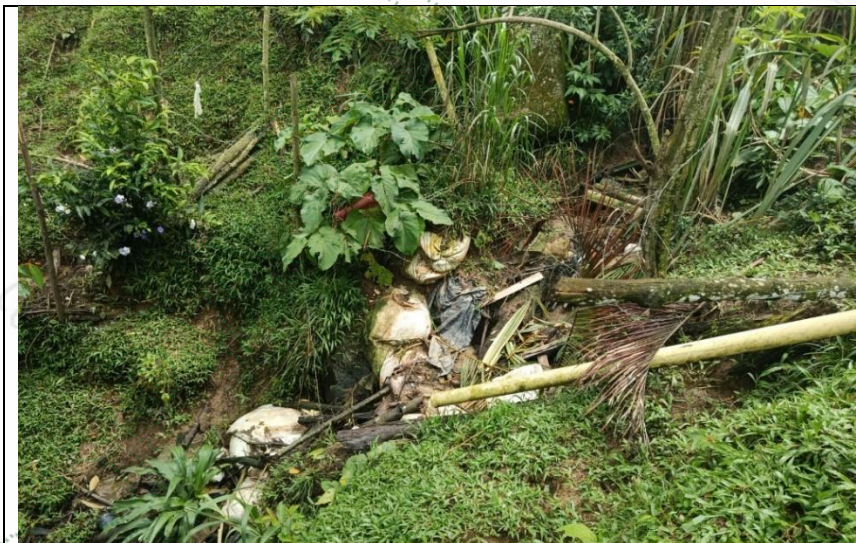
Imagen5. Punto de vertimiento N°2. Cornare 2026.

- De estas cocheras se evidencia un segundo punto de descarga de aguas residuales, ubicado en las coordenadas geográficas X: 75°09'23.77" W, Y: 06°01'03.13" N, a Z: 1190 msnm. En este punto no solo se realiza el vertimiento asociado a la actividad porcícola, sino también la descarga de aguas residuales domésticas, toda vez que la vivienda no cuenta con sistema séptico. En dicha vivienda reside la señora María Orfilia Marín González junto con su hijo **(Imagen5).**
