## RESOLUCIÓN No.

### POR MEDIO DE LA CUAL SE IMPONE UNA MEDIDA PREVENTIVA Y SE INICIA UN PROCEDIMIENTO ADMINISTRATIVO SANCIONATORIO DE CARÁCTER AMBIENTAL

Que de las visitas técnicas realizadas por el grupo técnico de la Regional Bosques de Cornare, se generó en el Informe Técnico de Queja con radicado N° **IT-01864-2026 del 07 de abril de 2026**, donde se observó y concluyó lo siguiente:

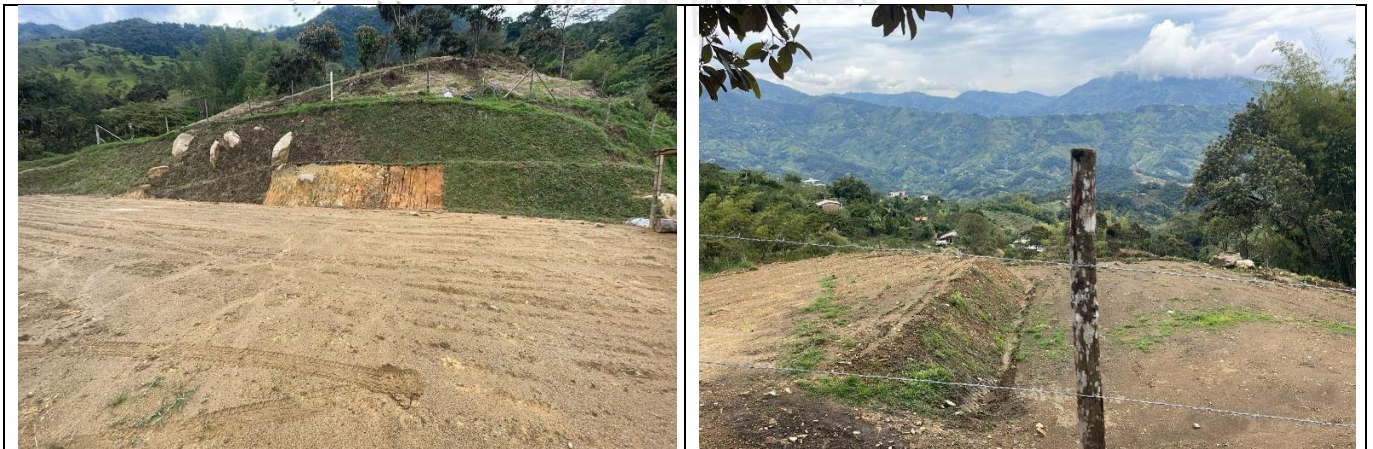
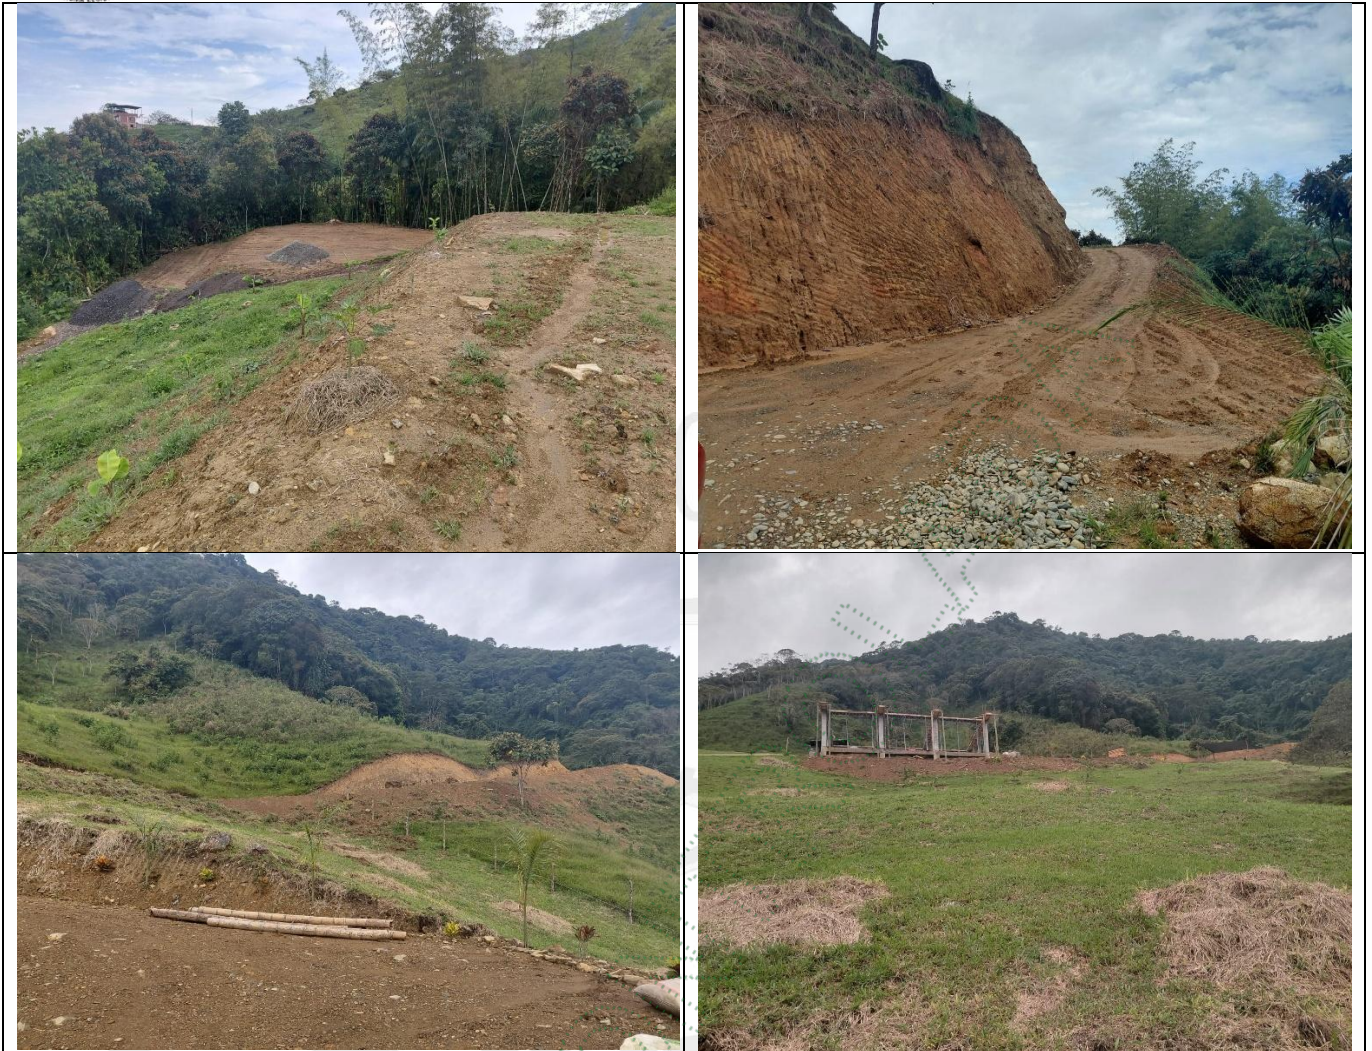
- Durante el recorrido de campo se evidenció que, al interior del predio, se han ejecutado movimientos de tierra mediante el uso de maquinaria amarilla, consistentes principalmente en la apertura de una vía interna para facilitar el acceso y tránsito dentro del predio, así como en la conformación de explanaciones. Estas mismas corresponden a las áreas niveladas obtenidas a partir de cortes y redistribución del material del terreno natural, con el fin de generar superficies planas para el desarrollo de actividades constructivas, la cual ya se inició con la cimentación de la edificación de la primera vivienda en el predio. (Ver imágenes).

Explanaciones, vías internas e inicio constructivo de la primera vivienda.

- Los movimientos de tierra ejecutados en el predio identificado con (FMI) 018-29975 y un PK – PREDIO:1972001000001900033, localizado en la vereda Los Cedros del municipio de Cocorná consistentes en la conformación de una vía interna y varias explanaciones, con el objetivo de generar superficies planas para el desarrollo de actividades constructivas, la cual ya se inició con la cimentación de la edificación de la primera vivienda en el predio. La actividad de movimientos de tierras, no se ajustan a los lineamientos ambientales establecidos en el Acuerdo 265 del 06 de diciembre del 2011. Lo anterior, debido a que las áreas intervenidas con maquinaria permanecen descubiertas y sujetas a la erosión superficial.

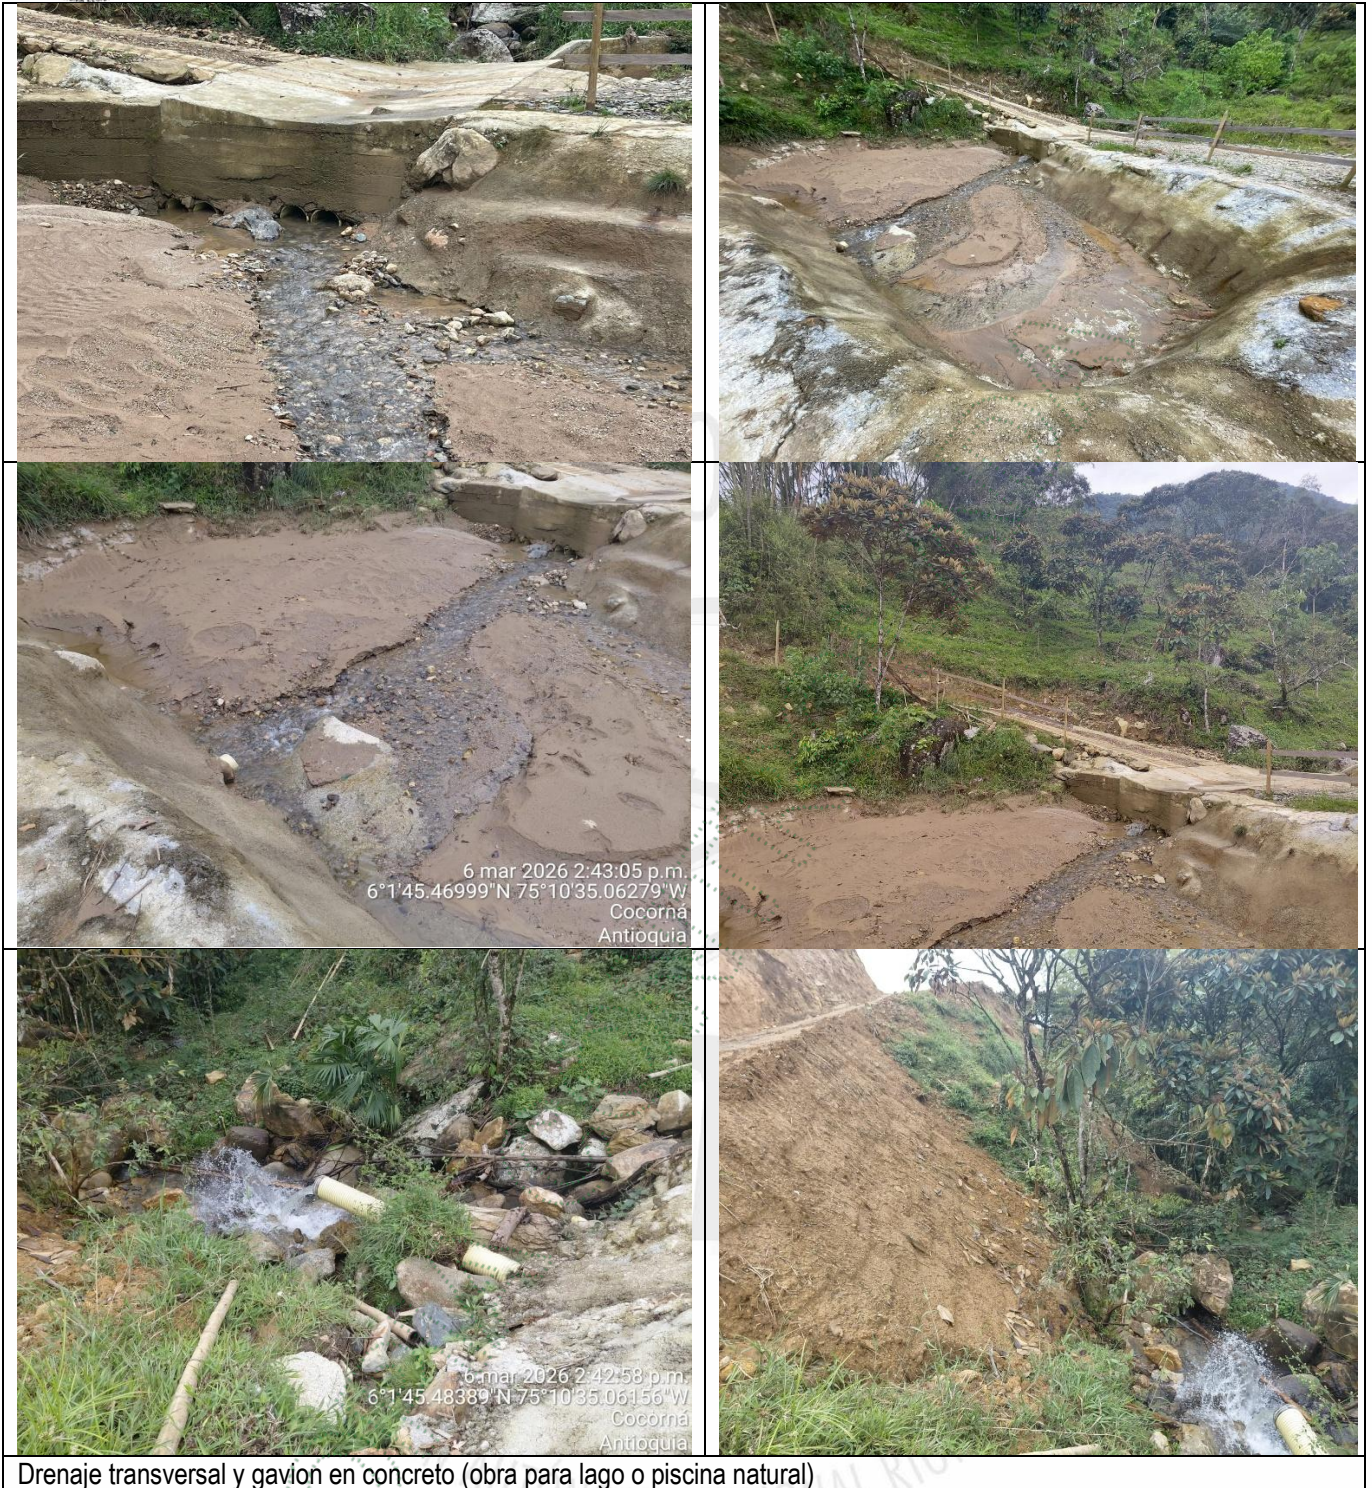
- Durante el trayecto por el predio con (FMI) 018-29975 y un PK-PREDIO:1972001000001900033, se evidenció un drenaje transversal con 4 tuberías de 12 pulgadas cada una, por donde fluye el agua de la quebrada Sin Nombre localizada en la coordenada geográfica X: -75°10'35.06", Y: 6°1'45.46" y 1346msnm, además se observa la construcción de un gavión en concreto ciclópeo (obra para adecuación de lago o piscina natural) el cual tiene una tubería de 12 pulgadas por la cual continúa el paso del agua de la quebrada referenciada. (Ver imágenes). Además, en el momento de la visita se observó que la fuente se encontraba sedimentada.

Drenaje transversal y gavión en concreto (obra para lago o piscina natural)

- Se evidencio una obra de ocupación de cauce, conformada por 4 tuberías de 12 pulgadas cada una, por donde fluye el agua de la quebrada Sin Nombre, localizada en la coordenada geográfica X: -75°10'35.06", Y: 6°1'45.46" y 1346msnm. Esta obra no cuenta con los permisos correspondientes por la autoridad ambiental y estipulado en el Artículo Séptimo del Acuerdo 265 del 06 de diciembre del 2011, relacionado con las recomendaciones relativas a las obras ejecutadas sobre cauces naturales.

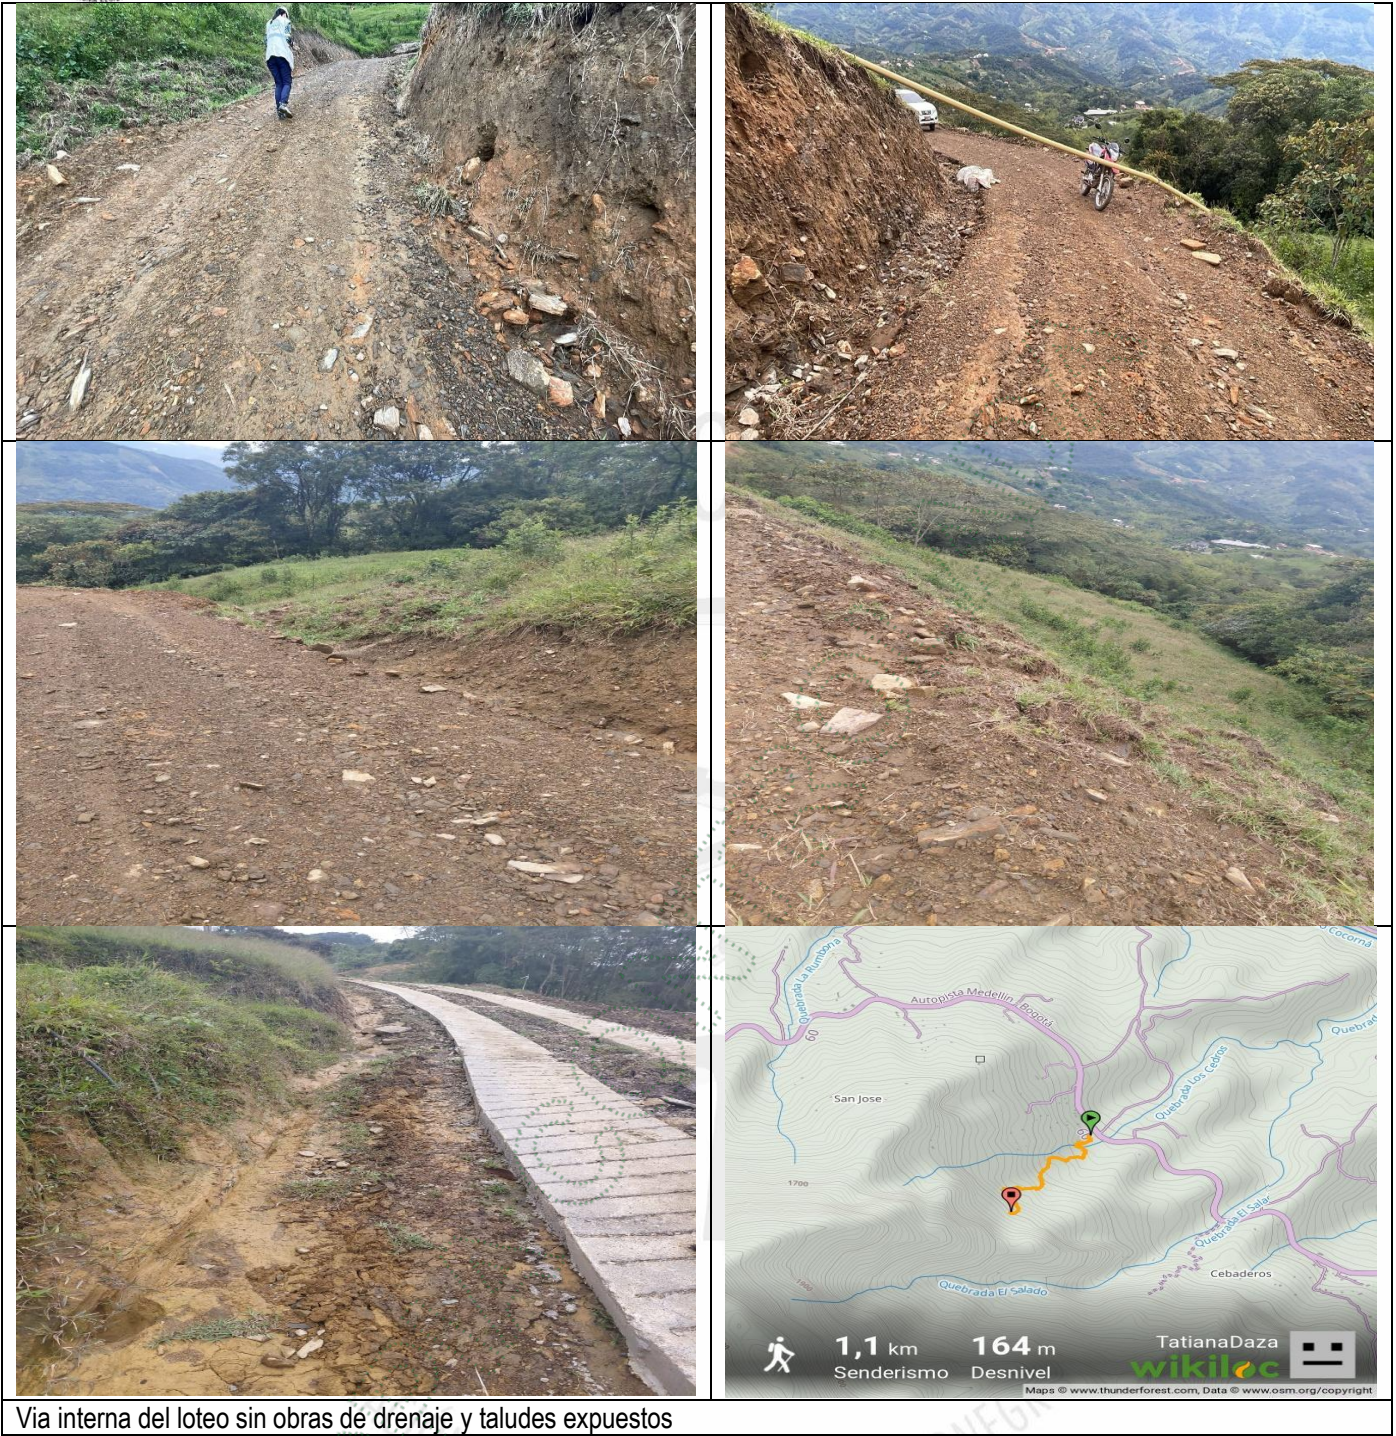
- *En algunos tramos del recorrido de 1.1 km, no se aprecian obras de drenaje, lo que no garantiza un adecuado manejo de las aguas de escorrentía, generando que los sedimentos sean arrastrados a las fuentes hídricas que se localizan adyacentes a la vía interna del proyecto y estas a su vez produzcan alteraciones al recurso, afectando las actividades domésticas y de piscicultura de las viviendas que se encuentran aguas abajo del predio objeto de la queja. (Ver imágenes).*

Via interna del loteo sin obras de drenaje y taludes expuestos

- En el momento de la visita se evidencia presencia de material de arrastre de sedimentos dentro de las fuentes hídricas referencias en las observaciones, apreciando materiales sueltos sobre estas, dado que no se han implementado las respectivas medidas de manejo toda vez que, no hay un Plan de Acción Ambiental aprobado por el municipio de Cocorná, para la prevención de la contaminación de cuerpos de agua, por medio del establecimiento de obras de contención o retención; no se identificaron obras de drenaje sobre los taludes y tampoco la totalidad de cunetas que garanticen un adecuado drenaje de las aguas de escorrentía.

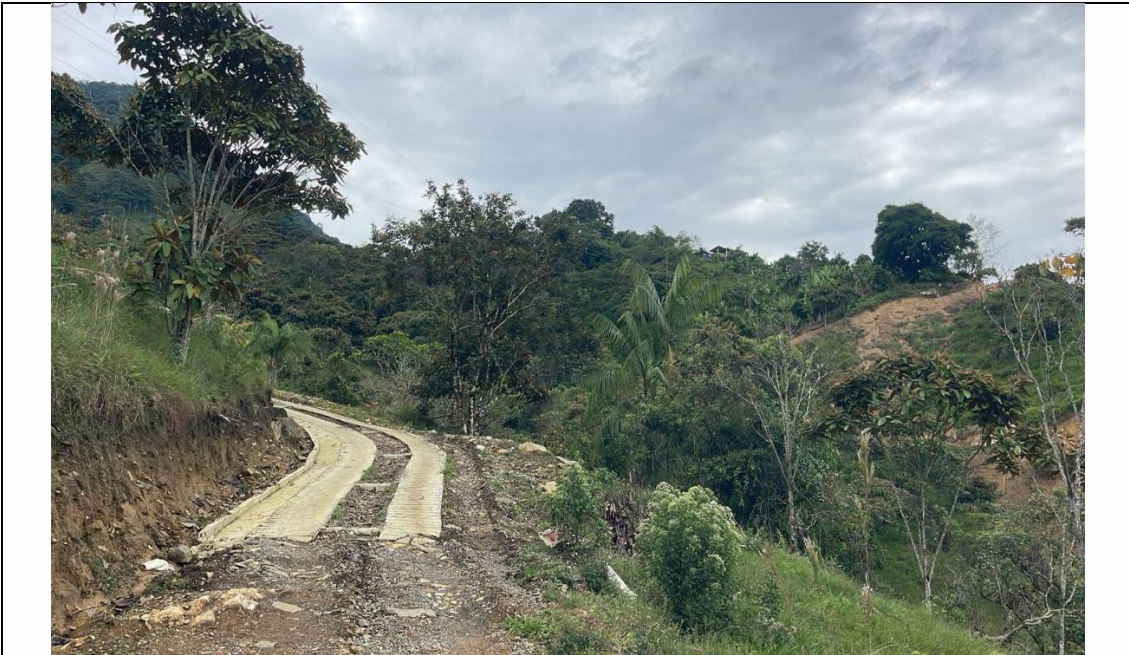
- Se evidencia la construcción de cunetas en algunos tramos de la placa huella de la vía interna para la evacuación de las aguas lluvias. Indicando que todavía se encuentran en proceso de adecuación de las obras de drenaje del proyecto.

Placa huella con cunetas o zanjas

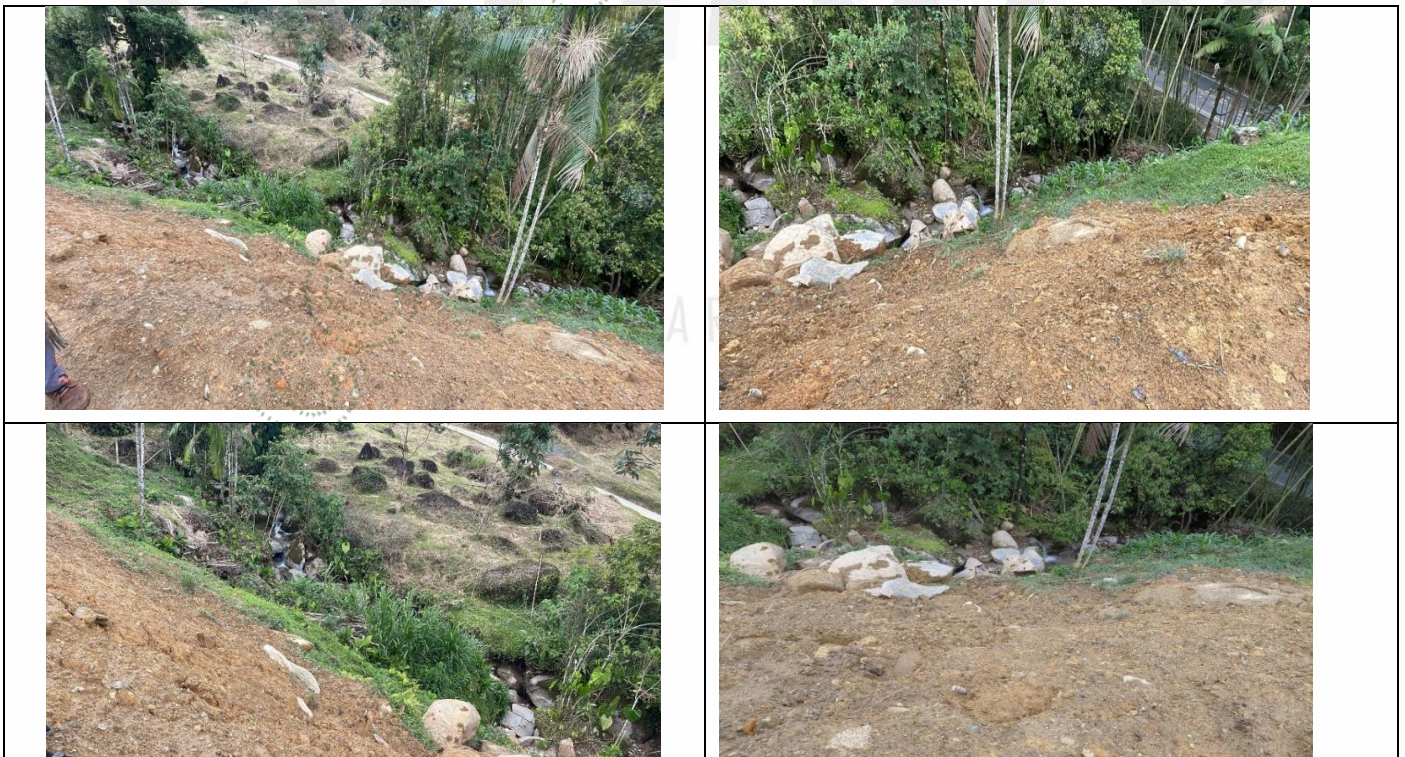
- *En el recorrido se observaron zonas desnudas desprovistas de cobertura vegetal, sin ninguna medida de manejo ambiental y sujeto a la erosión por los efectos de la escorrentía y de las pendientes que presenta el predio, lo cual ha dado lugar a la presencia de surcos. Dichas circunstancias están derivando arrastre de material hacia las fuentes hídricas denominada Sin Nombre y Los Cedros, localizadas en las coordenadas geográficas X: -75°10'33.80", Y: 6°1'47.50" y 1360msnm y X: -75°10'30.90", Y: 6°1'46.10" y 1335msnm, respectivamente. En el momento de la visita se observó sedimentación en estas corrientes, y con la presencia de las precipitaciones actuales, existe el riesgo que el material sea arrastrado hasta las fuentes, toda vez que, no hay obras de contención o retención para la prevención de la contaminación de los cuerpos de agua.*

Fuente hídrica Sin Nombre con taludes expuestos, sin obras de control o retención para el material de arrastre

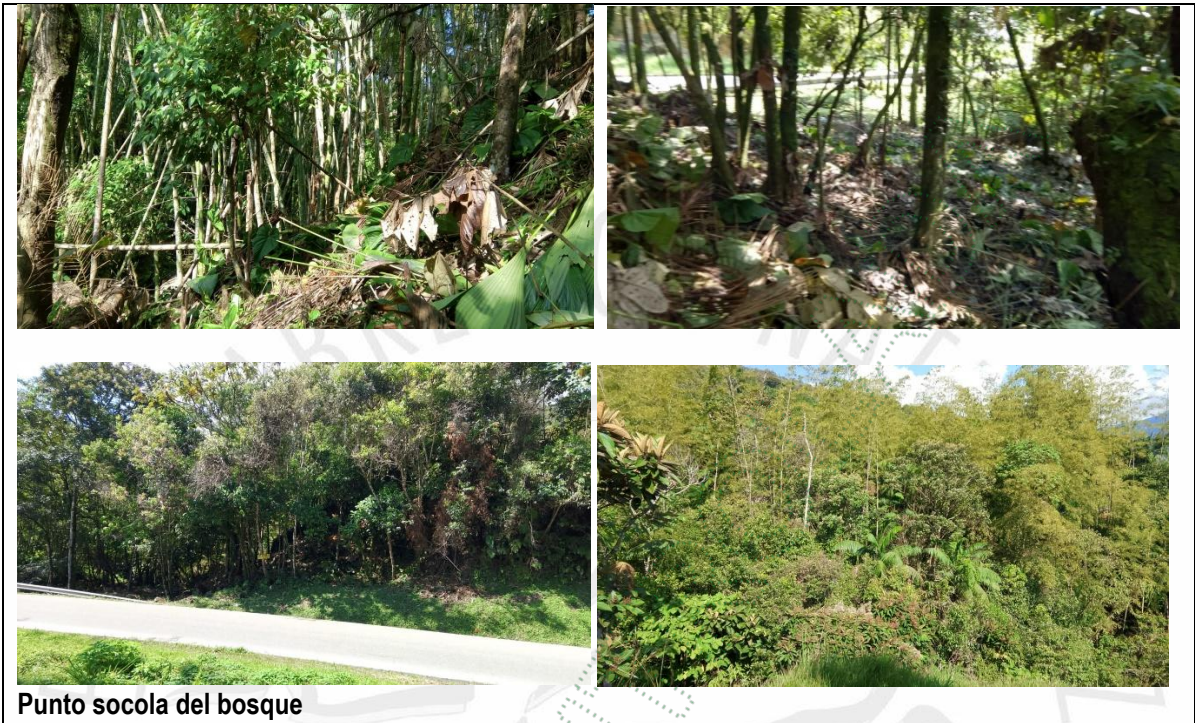
- *La denuncia ambiental se interpuso de manera anónima.*
- *Con la información de localización de los hechos descrita en la denuncia ambiental, se ubica el punto de interés localizado en las coordenadas geográficas 6°1'45.23556"N, 75°10'31.71612"W, al costado derecho de vía autopista Medellín Bogotá, predio distinguido en catastro municipal con (FMI): 0029975 Pk 1972001000001900033.*
- *Al hacer la inspección ocular y recorrido por el lugar, se aprecia el inicio de la socla de una franja de bosque natural de aproximadamente unos 200 m<sup>2</sup>. (Imagen 1,2,3,4,5)*

- Con las actividades de socola se eliminó vegetación nativa en su fase inicial de desarrollo, las cuales corresponden a un conjunto de plántulas forestales presentes en los estratos más bajos del bosque. Planta nacida de semilla generalmente con alturas de 30 centímetros hasta 1.5 metros, definido como vegetación tipo Brinzal.

Punto socola del bosque

- Se encontró la socola de un bosque natural en un área aproximada a 200 m<sup>2</sup>, punto con coordenadas geográficas 6°1'45.23556"N, 75°10'31.71612"W, vereda Los Cedros del municipio de Cocorná, donde se eliminó vegetación nativa en su fase inicial de desarrollo, las cuales corresponden a un conjunto de plántulas forestales presentes en los estratos más bajos del bosque.

- Que, si bien la socola del bosque se realizó sin respetar las franjas de retiro y protección de las fuentes de agua, el impacto negativo al recurso natural flora y agua se puede valorar como LEVE, una vez que fue un área poco significativa y se puede resarcir en un tiempo corto aproximado a 2 años por medio de un proceso de regeneración natural.

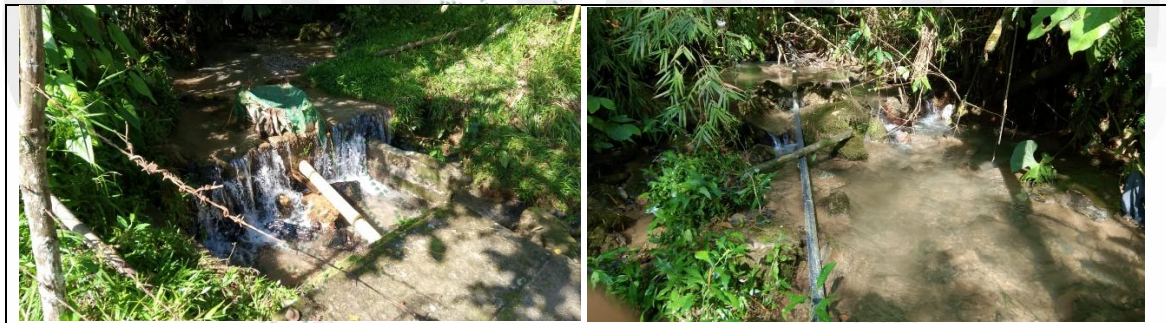
- Aguas arriba de la fuente hídrica donde se realizó la actividad de socola del bosque, se abastecen del recurso agua aproximadamente unas 15 familias de la vereda.

Punto de captación del agua

- La socola del bosque se realizó sin respetar las franjas de retiro de dos fuentes de agua donde se bastecen aproximadamente 15 familias de la vereda Los Cedros, por lo tanto es de vital importancia proteger y conservar estas franjas de protección conforme a lo ordenado por la Corporación en el acuerdo 251 del 2011, Por medio del cual se fijan Determinantes Ambientales para la reglamentación de las rondas hídricas y las áreas de protección o conservación aferentes a las corrientes hídricas y nacimientos de agua en el Oriente del Departamento de Antioquia, jurisdicción de CORNARE.
