RESOLUCIÓN

POR MEDIO DE LA CUAL SE ADOPTAN UNAS DETERMINACIONES

Que el día 06 de abril del 2026, por parte de funcionarios de la Corporación se realizó visita técnica en el predio objeto de la denuncia ambiental generándose el informe técnico N° **IT-01992-2026 del 10 de abril del 2026**, en el cual se plasman las siguientes observaciones y conclusiones:

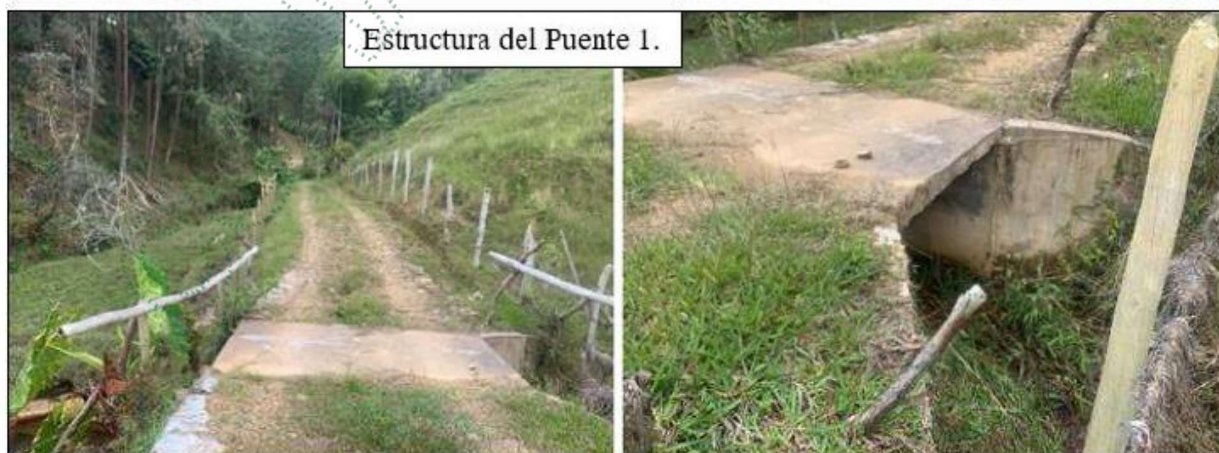
Figura 2. Ubicación puente 1

Durante la inspección se evidenció, al interior del predio la intervención de la ronda hídrica mediante la construcción de una estructura tipo puente en concreto (obras de paso).

La obra presenta las siguientes características: longitud de 3,0 m, ancho de 1,80 m y altura de 1,25 m. La losa superior cuenta con un espesor de 0,12 m. En el sector aguas arriba (zona de entrada del flujo), la estructura dispone de dos aletas laterales (estructuras de encausamiento), cada una con una longitud de 1,40 m y un ancho de 0,18 m.

La infraestructura se encuentra localizada en la coordenada geográfica 75° 14' 20,56'' O; 6° 20' 20,12'' N, sobre la fuente hídrica denominada Las Ánimas.

Se evidenció la ocupación de la ronda hídrica de la fuente Las Ánimas, mediante la construcción de una estructura tipo puente en concreto, localizada en la coordenada geográfica 75° 14' 20,56'' O; 6° 20' 20,12'' N; así mismo, se identificó la intervención de una fuente hídrica sin denominación mediante la construcción del Puente 2, ubicado en la coordenada 75° 14' 20,45'' O; 6° 20' 19,74'' N.

Ambas estructuras generan una modificación puntual de las condiciones naturales del cauce, particularmente en la dinámica del flujo y la configuración de sus márgenes, configurándose como intervenciones sobre el recurso hídrico que requieren la correspondiente autorización por parte de la autoridad ambiental competente.

ARTÍCULO PRIMERO: REALIZAR UN LLAMADO DE ATENCIÓN al señor **CÉSAR AUGUSTO LÓPEZ LÓPEZ**, identificado con la cédula de ciudadanía No. 98.473.115 y se le conmina para que, en un término máximo de treinta (30) días hábiles, solicite ante la Corporación el respectivo permiso de ocupación de cauces y lechos de que trata el artículo 2.2.3.2.12.1 del Decreto 1076 de 2015, de lo contrario deberá retirar en su totalidad las estructuras construidas sobre la fuente hídricas “Las Animas”, para permitir la libre circulación del agua y tratar de restituir la estabilización en el comportamiento hidráulico de la fuente.

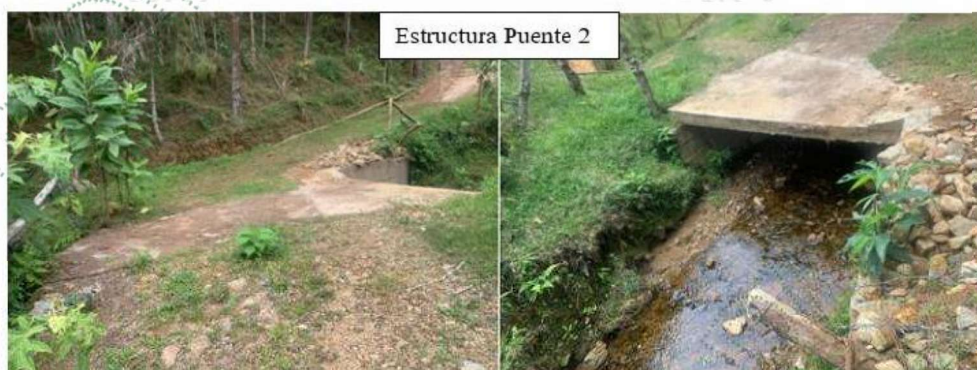
Figura 4. Estructura Puente 2

Dicha vía comunica con otra fuente hídrica sin nombre, donde se observó la construcción de una segunda estructura tipo puente (Puente 2).

La estructura correspondiente al Puente 2 presenta las siguientes características geométricas: longitud de 4,80 m; ancho en el sector de salida del flujo (aguas abajo) de 1,70 m; y ancho en el sector de ingreso del flujo (aguas arriba) de 3,10 m, con una altura de 1,05 m. La losa superior cuenta con un espesor aproximado de 0,15 m.

Adicionalmente, en el costado derecho en sentido aguas abajo, próximo al punto de ingreso del flujo, se identifica una aleta lateral (muro de ala) con una longitud de 2,70 m y un ancho de 0,20 m.

La obra interviene la ronda hídrica y se encuentra localizada en la coordenada geográfica $75^{\circ} 14' 20,45''$ O; $6^{\circ} 20' 19,74''$ N, sobre la fuente denominada Sin Nombre

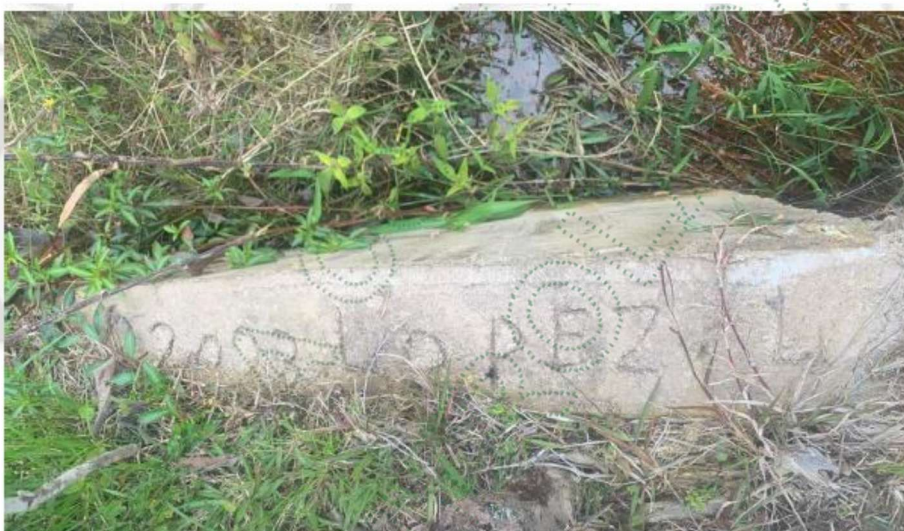
Figura 5. Presunta fecha de construcción

De acuerdo con la información identificada en una de las estructuras (inscripción en concreto), se infiere que las obras fueron construidas en el año 2023. En consecuencia, se presume que dichas infraestructuras presentan un tiempo de ejecución aproximado de tres (3) años.

Las intervenciones identificadas no evidencian impactos significativos aguas arriba ni aguas abajo, tales como colmatación o contaminación visible. Así mismo, con base en la inscripción observada en una de las estructuras, se infiere que las obras fueron ejecutadas en el año 2023, estimándose un tiempo de existencia aproximado de tres (3) años.

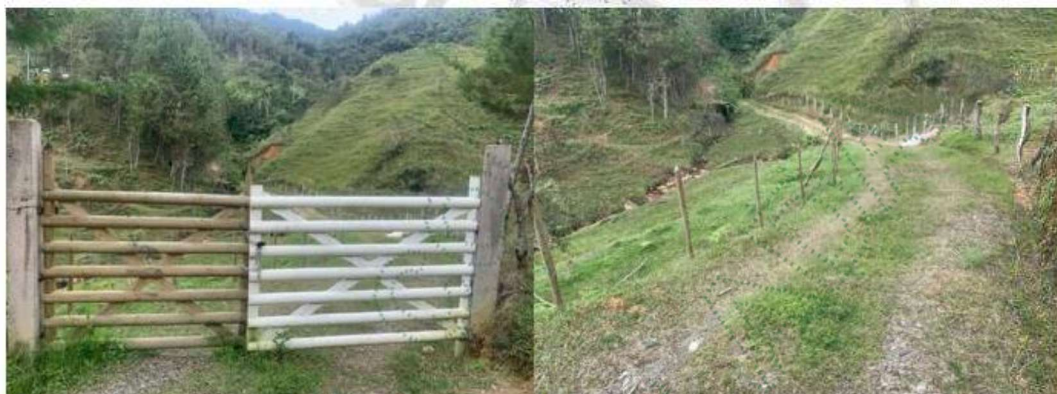
Figura 7. Portada e ingreso por la vía objeto de visita

Durante el recorrido no se evidenciaron intervenciones asociadas a aprovechamiento forestal, ni procesos de sedimentación en la fuente hídrica, ni afectaciones adicionales sobre otros recursos naturales. No obstante, se identificó como única intervención la ocupación de cauce, asociada a las obras de paso construidas en el área evaluada.
