RESOLUCIÓN

POR MEDIO DE LA CUAL SE ADOPTAN UNAS DETERMINACIONES

Que el día 13 de abril del 2026, por parte de funcionarios de la Corporación se realizó visita técnica en el predio objeto de la denuncia ambiental generándose el informe técnico N° **IT-02192-2026 del 20 de abril del 2026**, en el cual se plasman las siguientes observaciones y conclusiones:

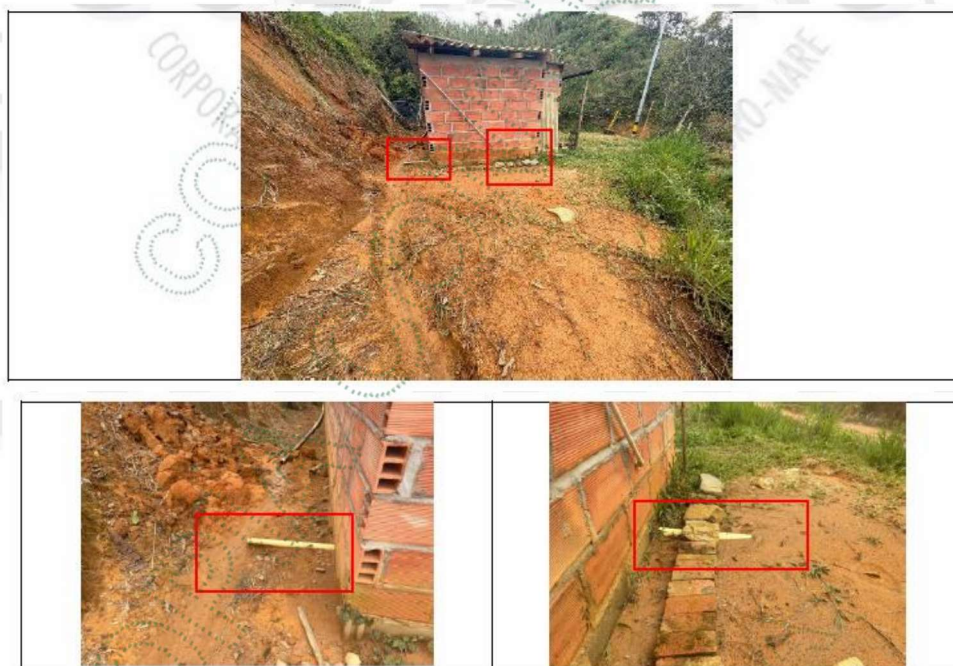
Imagen 1. Tuberías de la vivienda descarga de aguas residuales domésticas-grises y negras.

Con base en la inspección realizada en campo, se identificó la presencia de dos tuberías en PVC, con diámetro aproximado de 2 pulgadas, asociadas al manejo de las aguas residuales domésticas generadas en la vivienda. Una de las tuberías descarga de manera directa hacia una zanja a cielo abierto, mientras que la otra se encuentra enterrada. Tanto la zanja y la tubería enterrada está orientada hacia a la faja de protección del afluente principal la quebrada la florida – cuyo drenaje es sencillo categoría permanente con coordenadas 6 25 45,432N -75 1 8,579W– (Según el Geo-Portal MagGIS). (Ver Imagen 1 y 2)

Se determina que una de las tuberías corresponde a la descarga de aguas residuales domésticas grises, provenientes de actividades de lavado, cocina y duchas las cuales contienen detergentes y otras sustancias químicas, y que, conforme a los lineamientos técnicos de saneamiento básico, deberían contar con tratamiento previo mediante trampa de grasas. Por otra parte, la segunda tubería corresponde a la evacuación de aguas residuales domésticas negras, provenientes de las unidades sanitarias de la vivienda, las cuales, conforme a los lineamientos de saneamiento básico, deben contar con tratamiento previo mediante un sistema adecuado, como tanque séptico con capacidad eficiente en función de la generación de agua residual de la vivienda o la implementación de un sistema de tratamiento. – (STARDs)

Con base en lo observado e ilustrado en la imagen 1. durante la visita al predio, se evidencia la presencia de vertimientos directos de aguas residuales domésticas al suelo, los cuales estarían generando afectación al suelo y posiblemente al afluente principal- Quebrada la Florida. debido a que la vivienda no cuenta con un sistema de tratamiento de aguas residual domestico – (STARDS)

ARTÍCULO PRIMERO: REQUERIR al señor **WILSON ALBEIRO CALDERÓN MUNERA**, identificado con cédula de ciudadanía No. 3.552.080, para que, en un término máximo de treinta (30) días calendario, proceda con la instalación de un sistema de tratamiento de agua residual doméstica – (STARDs) en su vivienda (pozo séptico y trampa de grasas) con el fin de garantizar el manejo adecuado de los vertimientos generados en la vivienda.

ARTÍCULO SEGUNDO: REQUERIR al señor **WILSON ALBEIRO CALDERÓN MUNERA**, identificado con cédula de ciudadanía No. 3.552.080, para que, de manera inmediata suspenda cualquier vertimiento directo de aguas residuales domésticas, para la cual deberá implementar medidas provisionales que eviten la descarga hacia la fuente hídrica, hasta tanto se realice la instalación del sistema de tratamiento definitivo.

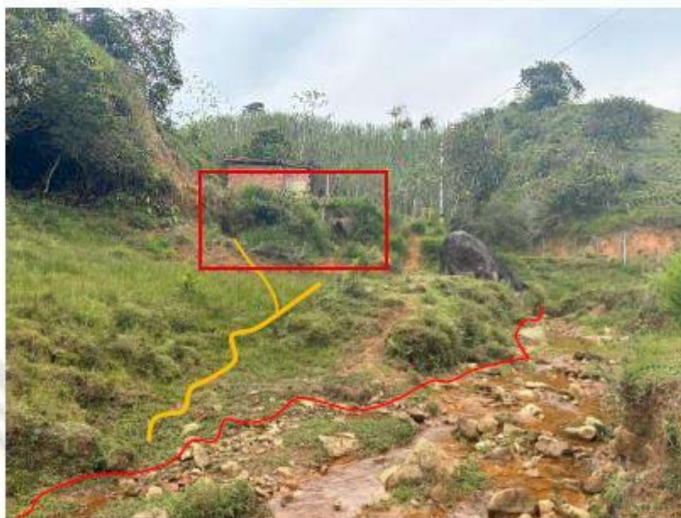
Imagen 2. Panorama de flujo de aguas residuales domesticas hacia el afluente.

En la imagen 2, se evidencia la vivienda localizada a menos de 12.54 metros de la faja de protección de la quebrada, condición que, sumada a las escorrentías de aguas residuales domésticas (grises y negras) (indicada en la línea amarilla-marrón), pone de manifiesto una situación de alto riesgo de contaminación directa sobre la quebrada – La Florida, favoreciendo el transporte de cargas contaminantes hacia la fuente hídrica, sin ningún tipo de tratamiento previo, comprometiendo la calidad del agua de la quebrada – La Florida y el equilibrio ecológico alrededor. Por otra parte SE descarta la probabilidad de Movimiento de tierra debido a la protección que brinda la cobertura vegetal de pasto.– (Cuadro Rojo)

NOTA : En condiciones de precipitación, la escorrentía superficial puede arrastrar las aguas residuales domésticas sin tratamiento hacia la quebrada, aumentando la carga de contaminantes. La infiltración de estas aguas en un suelo con características permeables también puede ocasionar la contaminación de aguas subterráneas, ampliando el impacto más allá del punto de descarga superficial.

PARÁGRAFO 1°: Dicho sistema deberá ser diseñado, ubicado y construido en un sitio técnicamente adecuado, por fuera de la faja de protección de la fuente hídrica, evitando así la contaminación del suelo y de los cuerpos de agua cercanos.

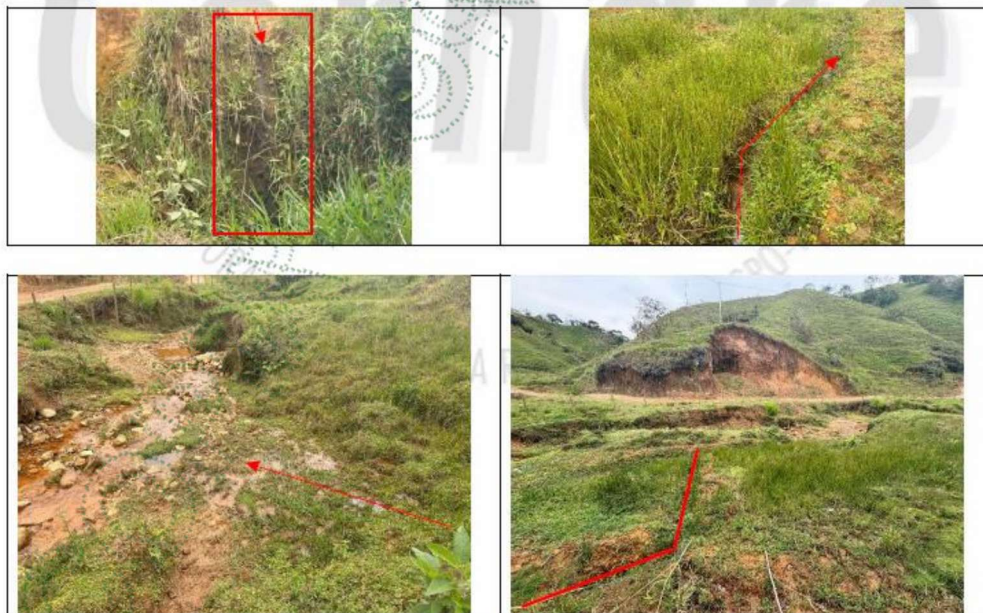
Imagen 3. Flujo de descarga de aguas residuales domesticas sin pretratamiento.

En la imagen 3, se observa que el punto de la zanja vierte sobre un talud – (Cuadro Rojo), correspondiente a la descarga de aguas residuales domésticas sin ningún tipo de tratamiento previo. Desde este punto, se evidencia la generación de un surco o canal superficial, el cual define la trayectoria de flujo de las aguas.

que este flujo presenta un recorrido claramente marcado a través de la cobertura vegetal, lo que sugiere la presencia de escorrentía constante, favorecida por las condiciones topográficas como: relieve y pendientes menores del suelo. La humedad persistente en la vegetación y la huella visible del flujo permiten determinar que estas las descargas de la vivienda de manera continua.

Para finalizar, las condiciones observadas en campo, sumadas a la influencia de eventos de precipitación y a la existencia de canales de escorrentía claramente definidos, evidencian una situación de riesgo ambiental significativa, debido a la disposición inadecuada de aguas residuales domésticas procedentes de la vivienda del señor Wilson Muñera.

Se resalta de qué manera inmediata la implementación de sistemas de pretratamiento, que permitan mitigar los impactos identificados y prevenir la afectación progresiva de los recursos suelo y agua en el área de influencia.
