## RESOLUCIÓN No.

### POR MEDIO DE LA CUAL SE ADOPTAN UNAS DETERMINACIONES

Que a través de la visita técnica realizada el 12 de marzo del 2026, por personal técnico de la Regional Bosques de Cornare, en cumplimiento de las atribuciones de inspección, control y seguimiento otorgadas por la Ley a la Corporación, se generó el Informe Técnico de Control y Seguimiento con radicado N° **IT-02043-2026 del 14 de abril de 2026**, de donde surgieron las siguientes observaciones y conclusiones:

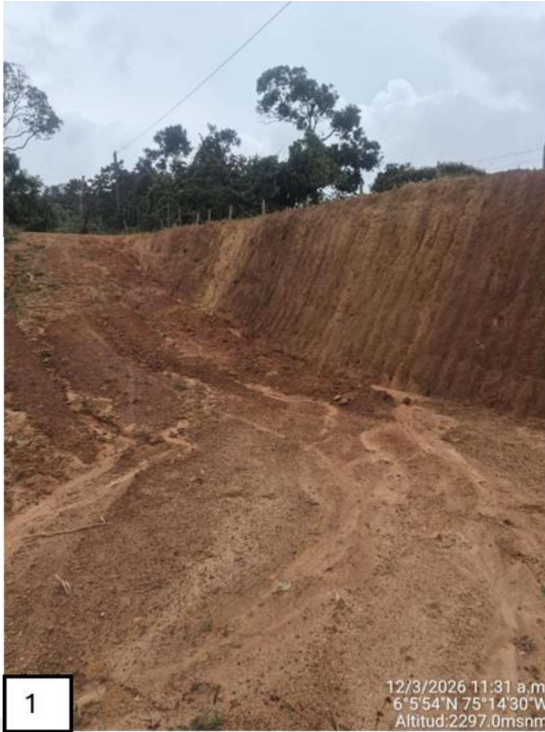
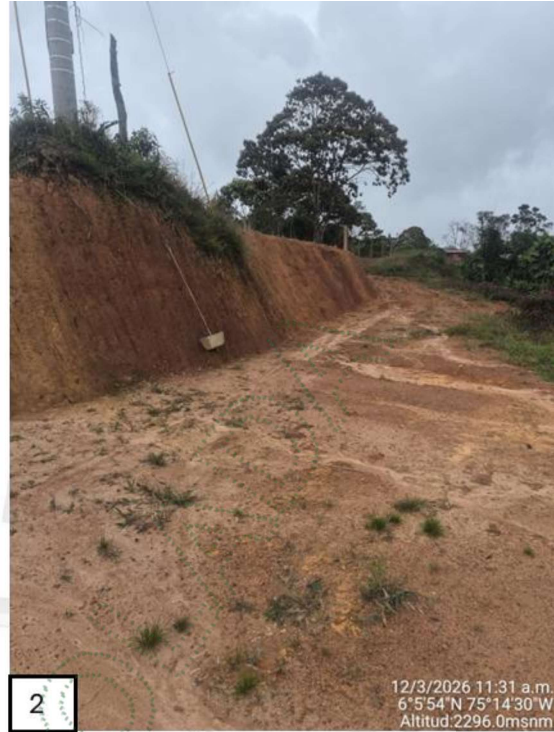
**Imagen y 2:** Talud a revegetalizar.  
**Fuente:** Cornare, 2026.

➤ *En el recorrido se observa que el talud localizado en las coordenadas geograficas  $-75^{\circ}14'30.67''$ W,  $6^{\circ}5'54.09''$ N, con una altitud de 2.274 msnm, se encuentra sin vegetacion, el material se encuentra completamente expuesto, sin cobertura vegetal, evidenciando condiciones de alta vulnerabilidad a procesos de erosión hídrica. Se identifican surcos longitudinales generados por la escorrentía superficial, lo que indica un inadecuado manejo de aguas lluvias y favorece el arrastre de material fino. El suelo presenta características de baja cohesión, facilitando su desagregación y transporte. Asimismo, no se evidencian obras de drenaje como cunetas o zanjas de coronación, permitiendo el flujo libre del agua sobre el talud y la explanación. Estas condiciones generan un escenario de inestabilidad potencial, con riesgo de desprendimientos y acumulación de sedimentos, por lo que se requiere la implementación de medidas*

- **IMPLEMENTAR** obras de control, revegetalización, contención o retención de la tierra movida en toda el área intervenida con el movimiento de tierras realizado en el predio distinguido en la coordenada geográfica - **75° 14' 29,05" W, 6° 5' 53,87"N**, identificado con el PK: **1972001000000100166**, ubicado en vereda Las Cruces del municipio de Cocorná, Antioquia.

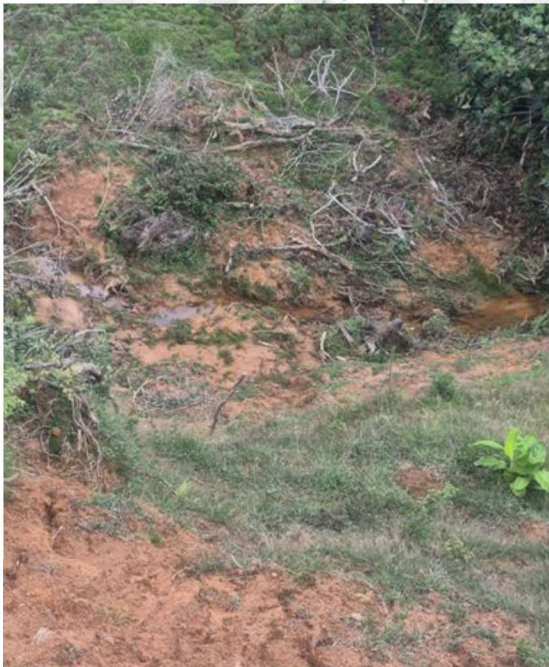
- En la fuente hídrica localizada en las coordenadas geográficas X1: - 75°14'30.70" W, Y1: 6°5'54.11" N, con una altitud de 2274 msnm, se observa un cauce con alta carga de sedimentos y acumulación de material vegetal, evidenciando arrastre de material asociado a procesos erosivos en la zona. El suelo circundante presenta exposición, pérdida de estructura y signos de inestabilidad, con presencia de escorrentía superficial activa. Asimismo, se evidencia afectación directa sobre la ronda del cauce, lo que incrementa el riesgo de deterioro del recurso hídrico

- **RETIRAR** el material que está sedimentando y consecuentemente afectando la fuente hídrica (FH1), en una longitud aproximada de 21.5m, fuente hídrica ubicada en las coordenadas geográficas **-75°14'30,70" W, 6°5'54,11" N**, provocando una sedimentación generalizada en el área por escorrentía a la referida fuente hídrica, situación que se presenta en el predio distinguido en la coordenada geográfica **-75° 14' 29,05" W, 6° 5' 53,87"N**, identificado con el PK: **1972001000000100166**, ubicado en vereda Las Cruces del municipio de Cocorná, Antioquia.

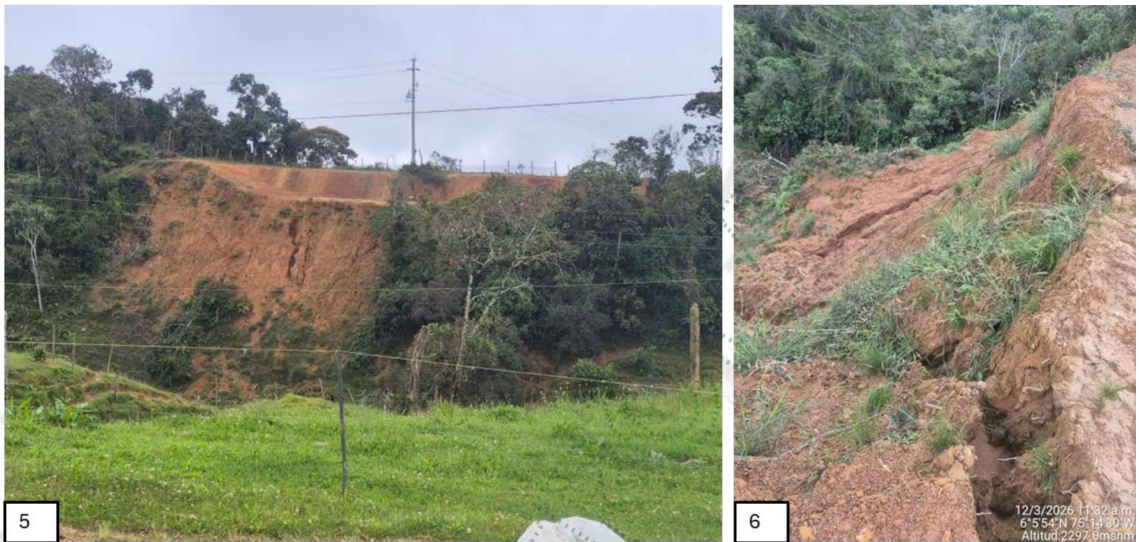
Imagen 5 y 6: Talud lateral con pendiente pronunciada y signos de inestabilidad.

- Se observa un talud alto y continuo generado por la intervención para la explanación en la parte superior, con una superficie relativamente uniforme y expuesta, La geometría es pronunciada, sin conformación en terrazas ni estabilización, lo que incrementa su susceptibilidad a la inestabilidad. Se evidencian procesos erosivos marcados, con formación de surcos y cárcavas verticales, indicando escorrentía superficial concentrada y ausencia de obras de drenaje. El material presenta baja cohesión y escasa cobertura vegetal, favoreciendo la degradación progresiva.
