**POR MEDIO DE LA CUAL SE IMPONE UNA MEDIDA PREVENTIVA Y SE ADOPTAN UNAS DETERMINACIONES.**

**LA DIRECTORA DE LA REGIONAL PÁRAMO DE LA CORPORACIÓN AUTÓNOMA REGIONAL DE LAS CUENCAS DE LOS RÍOS NEGRO – NARE, CORNARE.** En uso de sus atribuciones legales y delegatarias y

2. Que una vez verificadas las condiciones que dieron origen a la queja, se generó el Informe Técnico IT-04474-2026 del 28 de julio de 2026, dentro de los cuales se observó y concluyó entre otras lo siguiente:

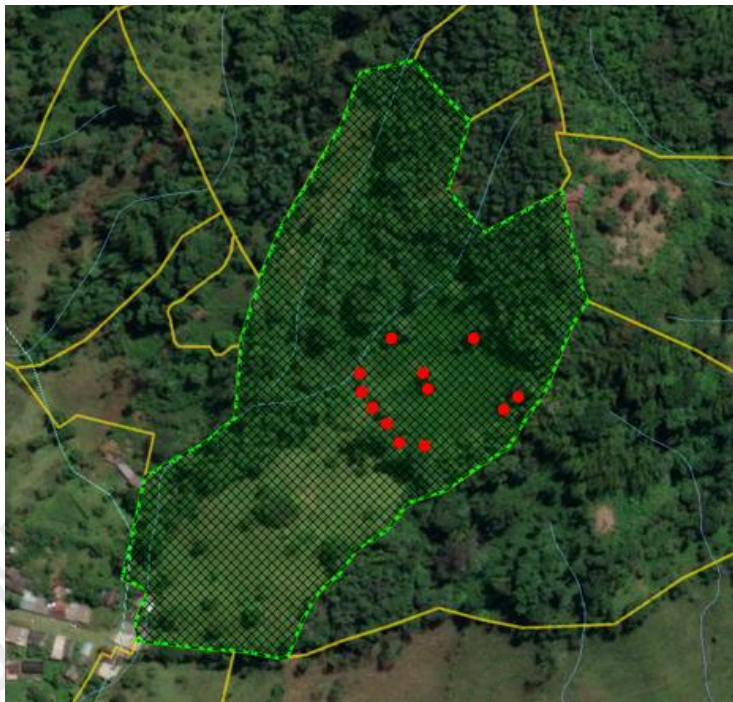
En el área de 1.8 hectáreas donde se implementó cultivo de aguacate, fueron talados 12 árboles de ejemplares nativos de especies y cantidades así: 5 ejemplares de Espadero (*Myrsine guianensis*), 4 ejemplares de Danto (*Dendropanax arboreus*), y 3 ejemplares Carbonero (*Calliandra pittieri*), cuyas medidas oscilan entre de 0.60 metros de CAP (Circunferencia a la Altura del Pecho) y 1.20 m CAP, siendo el promedio 0.85 m. CAP. La madera proveniente de la tala y las ramas menores de los árboles se encontraban dispuestas en el lugar, lo que evidencia que la misma no se comercializó ni fue aprovechada.

Los 12 individuos intervenidos se encontraban distribuidos de manera dispersa dentro del predio, condición que permite clasificarlos como árboles aislados por fuera de la cobertura boscosa natural, y de acuerdo con las condiciones observadas en campo, se infiere que la intervención forestal tuvo como finalidad incrementar la entrada de luz hacia los cultivos establecidos en el predio, correspondientes principalmente a Aguacate.

Imagen 2: Ubicación espacial de los árboles talados, con respecto al predio. Fuente Mapgis 9, Cornare

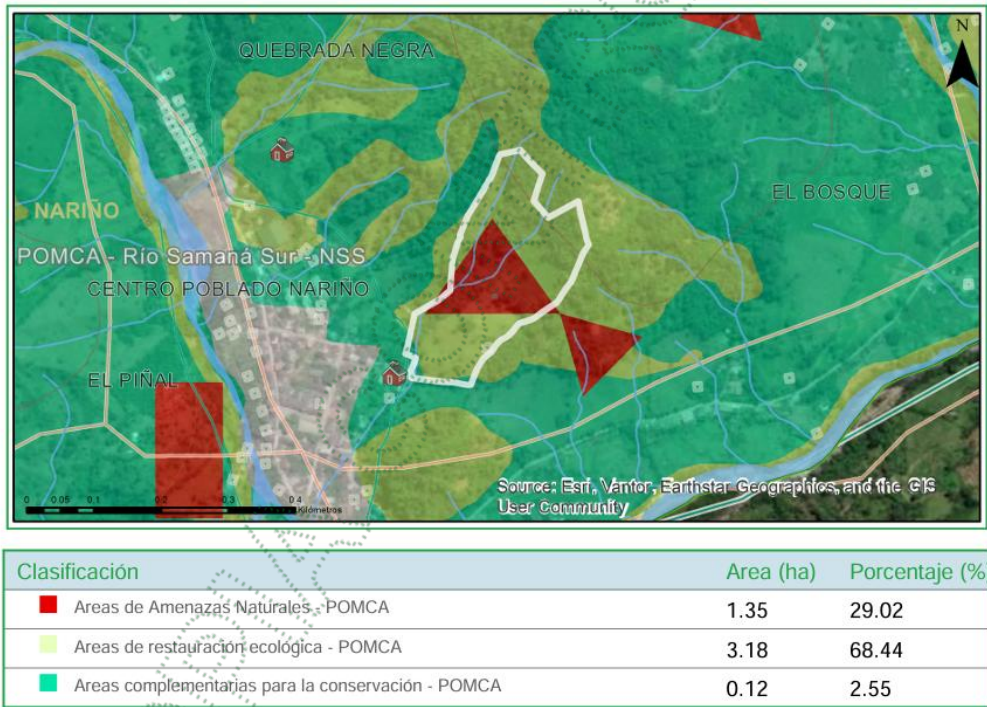
Acorde con la zonificación actual del predio, las áreas de amenazas naturales están dadas por riesgo de deslizamientos de tierra, por lo cual, el 100% de esta área (1.35 hectáreas) deberá conservar vegetación nativa en su estado natural.

Las Áreas de restauración ecológicas en el predio, corresponden a 3.18 hectáreas, de los cuales 0.954 hectáreas (30%) podrán utilizarse para el desarrollo de las actividades permitidas en el respectivo Plan de Ordenamiento Territorial (POT) del municipio, en las restantes 2.22 hectáreas (70%) deberá conservarse vegetación nativa en su estado natural.

Las Áreas complementarias para la conservación en el predio corresponden a 0.12 hectáreas, de los cuales 0.036 hectáreas (30%) podrán utilizarse para el desarrollo de las actividades permitidas en el respectivo Plan de Ordenamiento Territorial (POT) del municipio, en las restantes 0.084 hectáreas (70%) deberá conservarse vegetación nativa en su estado natural.

Acorde a lo anterior, **en el predio no se está dando cumplimiento a la Resolución No 112-7295-2017 del 21 de diciembre de 2017**, Plan de Ordenación y Manejo de la Cuenca Hidrográfica POMCA del Río Samaná Sur, ya que en la visita de campo realizada se observó usos agrícolas y pecuarios en el predio de 2.80 hectáreas aproximadamente, correspondiendo esta extensión a un porcentaje de 60.2% de uso actual, cuando el máximo permitido es de 0.99 hectáreas, acorde con el desglose dado en el numeral anterior

Imagen 3: Determinante ambientales del predio. Fuente Mappgis 9, Cornare

1. Conservar y preservar las áreas que presentan restricciones de acuerdo a la zonificación ambiental.
2. Abstenerse de realizar quemas, ya que se encuentran prohibidas por el Decreto 1076 de 2015.

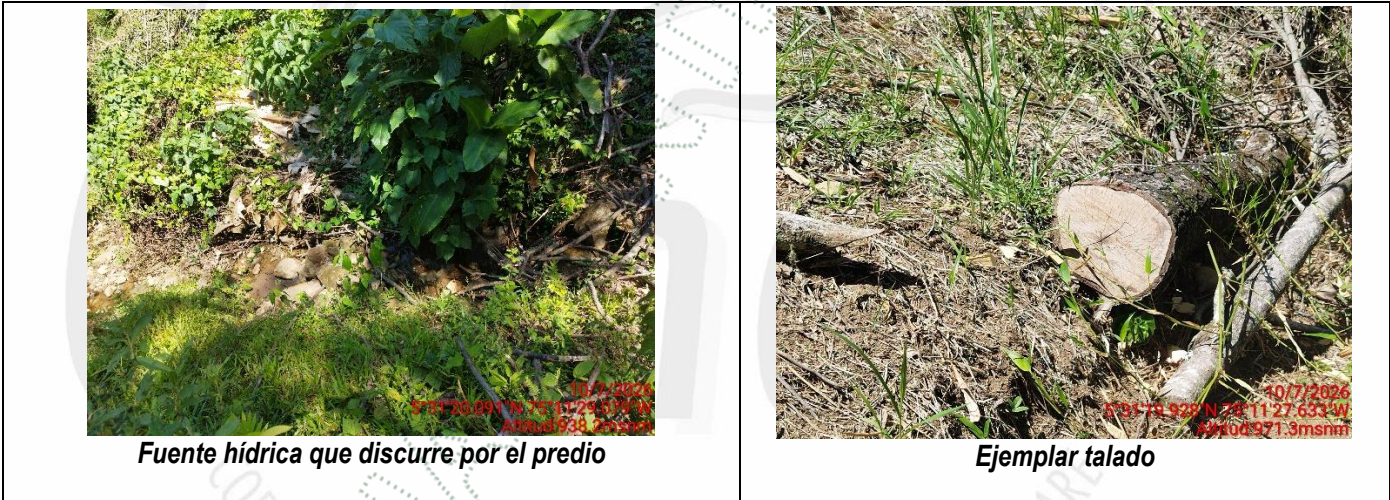
**Ejemplar talado**

Por las características observadas en campo, se presume que la tala de los doce (12) individuos arbóreos en el predio, se realizó hace aproximadamente entre tres y cuatro meses atrás, ya que los tocones presentan características asociadas a este rango de tiempo de intervención, tales como coloración grisácea, apariencia seca y presencia de rebrotes.

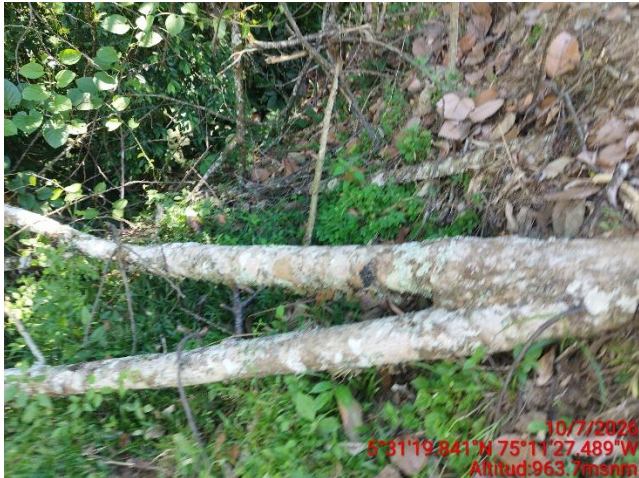
De igual forma con base en la observación de individuos arbóreos aún en pie dentro del predio y considerando las dimensiones de los tocones encontrados, se estima que los árboles talados presentaban alturas aproximadas entre diez (10) y doce (12) metros.

**Parágrafo 1º.** Realizar la siembra de especies nativas en el área intervenida, aplicando una relación de compensación de uno a cuatro (1:04), esto es, por cada individuo arbóreo de especie talado, deberá sembrar cuatro (04) individuos de la misma especie, garantizando su establecimiento, protección y mantenimiento por un período mínimo de tres (3) años.

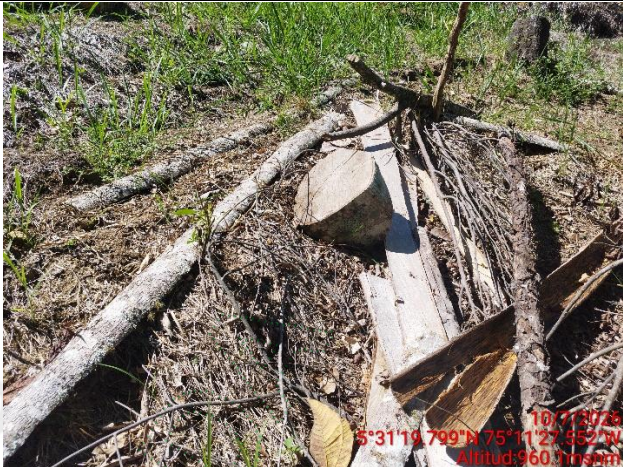
- Hasta el momento de la visita no se evidencia aprovechamiento o comercialización del material vegetal producido en la tala, ya que este se encontraba dispuesto en el lugar.

**Residuos vegetales en el predio**

4. Deberá tener presente que no podrá ser movilizada ni comercializada, la madera producto del aprovechamiento realizado, al no estar legalmente autorizada.

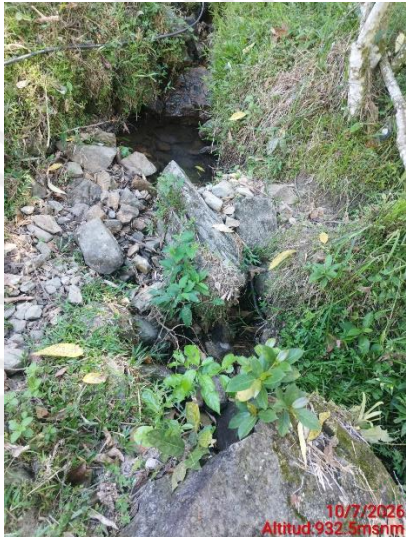
Dentro del predio discurre una fuente de agua, la cual cruza por el centro del área donde se implementaron los cultivos de aguacate, el margen de retiro de dicha fuente hídrica oscila entre 5 y 8 metros de distancia en cada margen de la fuente hídrica, lo cual evidencia que no se está cumpliendo el acuerdo corporativo 251 de 2011 respectivo a rondas hídricas en la jurisdicción de Cornare.

Se realizó recorrido de 350 metros por el margen de la fuente hídrica, y no se evidenció presencia de residuos sólidos en la misma, ni basuras.

**Fuente hídrica que discurre por el predio**

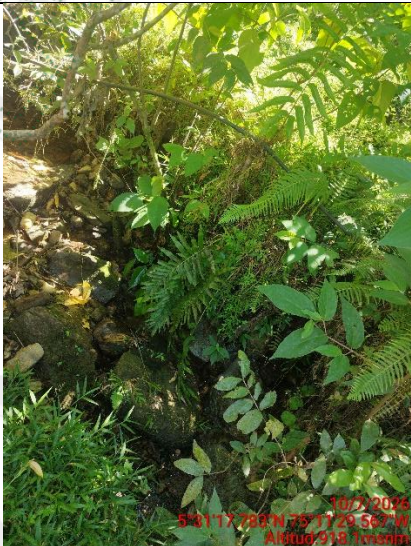
**Fuente hídrica que discurre por el predio**

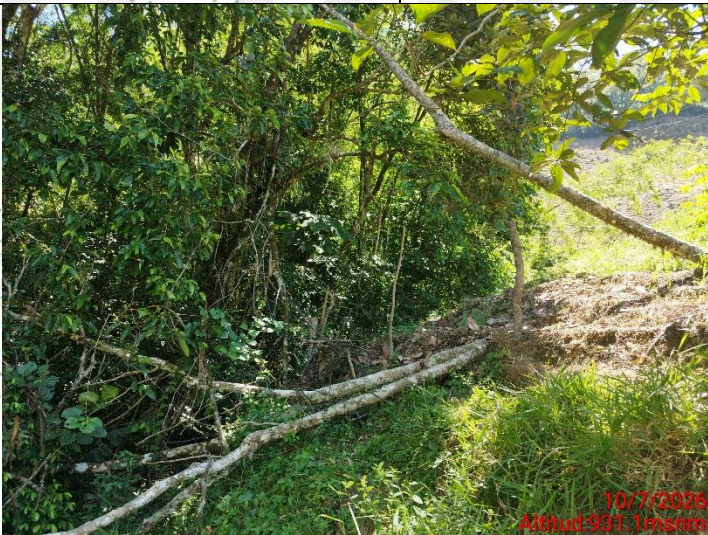
Margen de retiro:  $(X + SAT) = 10 \text{ m} + 2.50 \text{ m} = 12.50 \text{ m}$ .

Por lo cual el ancho total de la ronda hídrica de la fuente que discurre por el predio, es de 26.2 metros incluyendo el ancho de la fuente.

Con base a los resultados obtenidos en el análisis anterior, en el predio no se hace adecuado manejo de rondas hídricas ya que en el punto de intervención hay establecido cultivo de aguacate a distancias menores de 12.50 metros.

**Ronda hídrica de la fuente**

6. Retirar los cultivos y árboles de aguacates sembrados en distancias inferiores a 13 metros, desde la orilla de la fuente hídrica.

7. Deberá respetar una distancia mínima de retiro de 12.50 metros de la fuente hídrica a cada lado del cauce, procurando la restauración de vegetación nativa, esto acorde con el Acuerdo Corporativo 251 de 2011
