## RESOLUCIÓN No.

### POR MEDIO DE LA CUAL SE LEVANTA UNA MEDIDA PREVENTIVA Y SE ORDENA EL ARCHIVO

Expediente: **057560322111**  
Proceso: **Queja Ambiental**.  
Asunto: **Resolución de Levantamiento de Medida Preventiva**.  
Proyectó: **Cristian Serna Parra**  
Revisó: **Cristian Andrés Mosquera Manco**  
Técnico: **Wilson Manuel Guzmán Castrillón**  
Fecha: **03/08/2026**

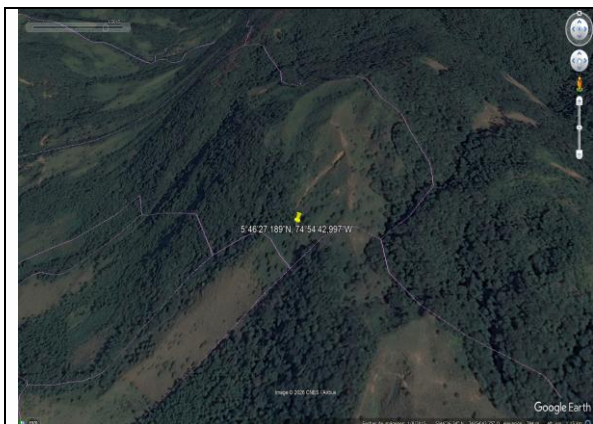
correspondientes a los años 2015-2021 y 2025, obtenidas de Google Earth y del Geoportal Corporativo. Como resultado de este análisis, se determinó que las condiciones ambientales del predio para el año 2015, fecha en la cual se evidenció la afectación ambiental y el año 2025 son similares, toda vez que no se identifican manchones ni claros que indiquen que se continuo con la quema de potreros o tala y quema indiscriminada de cobertura vegetal, lo que nos indica que en el predio no se continuo interviniendo estos parches de bosque asociados a la fuente hídrica. (ver imágenes de Google Earth correspondientes a los años 2015–2021-2025).

Imagen1. Condiciones ambientales del predio analizada mediante imágenes satelitales en Google Earth año 2015

- ✓ El análisis comparativo de imágenes satelitales correspondientes a los años 2015-2021 y 2025 no evidencia cambios significativos ni nuevas afectaciones en la cobertura vegetal, ni la presencia de claros o manchones asociados a quemas de cobertura vegetal indiscriminada, lo que confirma la estabilidad de las condiciones ambientales del predio durante el periodo evaluado.

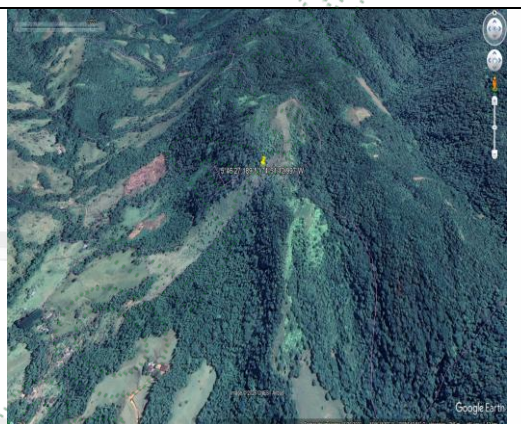
Imagen 2. Condiciones ambientales del predio analizada mediante imágenes satelitales en Google Earth año 2021

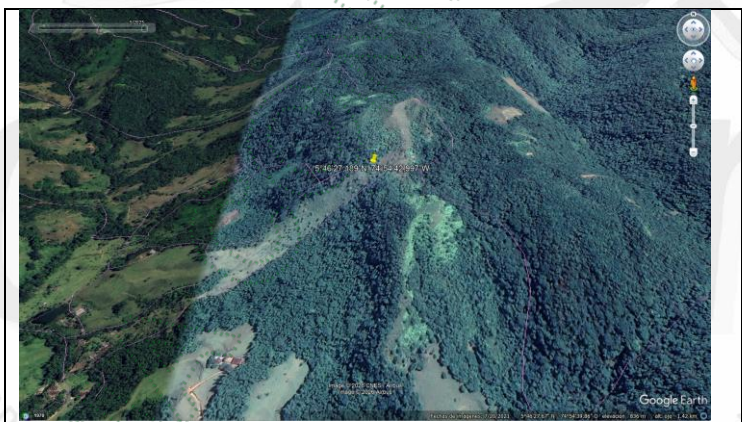
Imagen 3. Condiciones ambientales del predio analizada mediante imágenes satelitales en Google Earth año 2025.

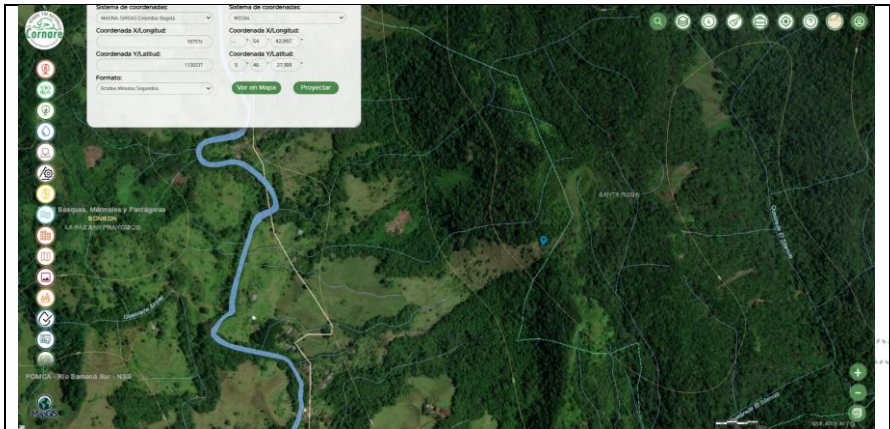
- Con el fin de verificar las condiciones ambientales de la fuente de agua que se vio afectada por la quema de los potreros, se consulto en el Geoportal Corpoprativo (Imagen 4) y se identifica que la fuente cercana al punto intervenido cuenta con una franja de protección en bosque natural, por lo tanto después de 10 años de ocurrencia de los hechos de la quema, el área afectada se recuperó por regeneración natural.

Imagen 4. Imagen analizada en el Geoportal Corporativo, donde se aprecia la fuente de agua con una franja de protección en bosque natural.
