## RESOLUCIÓN N°

**POR MEDIO DE LA CUAL SE IMPONE UNA MEDIDA PREVENTIVA Y SE ADOPTAN UNAS DETERMINACIONES.**

**LA DIRECTORA DE LA REGIONAL PÁRAMO DE LA CORPORACIÓN AUTÓNOMA REGIONAL DE LAS CUENCAS DE LOS RÍOS NEGRO – NARE, CORNARE.** En uso de sus atribuciones legales y delegatarias y

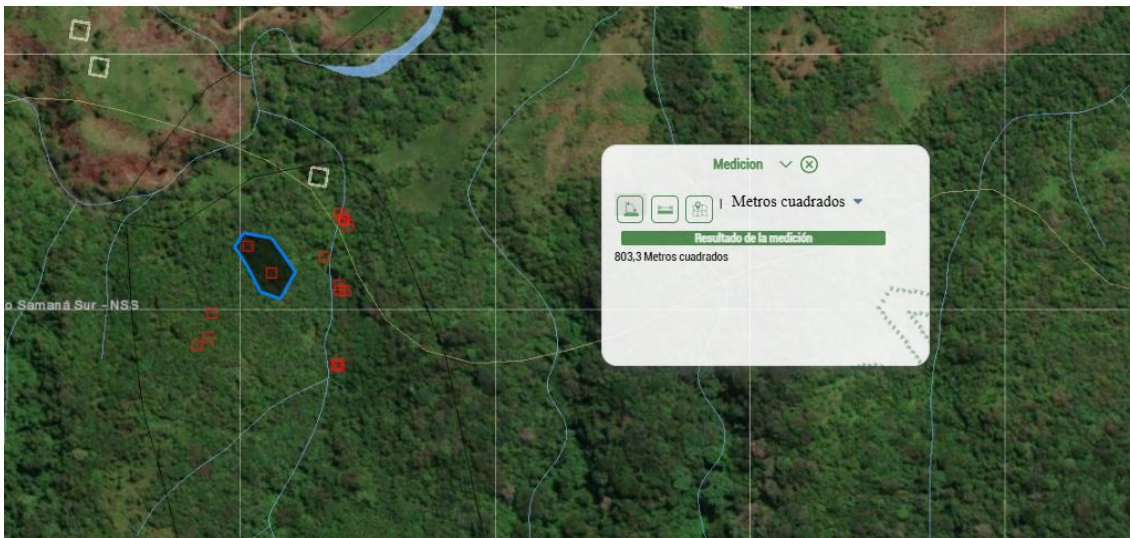
Posteriormente, durante el recorrido se inspeccionó un segundo sector, donde se evidenció la tala de aproximadamente 803 m<sup>2</sup> y 1395.6 m<sup>2</sup> de vegetación secundaria, con un total aproximado de 4890 m<sup>2</sup> equivalente a 0.489 hectáreas ~ 0.5 hectáreas. De acuerdo con la vegetación remanente y los individuos presentes, la cobertura estaba conformada principalmente por Siete Cueros (*Andesanthus lepidotus*), cuyos individuos presentaban diámetros a la altura del pecho inferiores a 10 cm y alturas aproximadas entre 3 y 4 metros. Además, también se encuentra otra pila de material vegetal dispuesta para la producción de carbón vegetal.

Imagen 2. Área de zona intervenida (Sector 2), 803.3 m<sup>2</sup>.

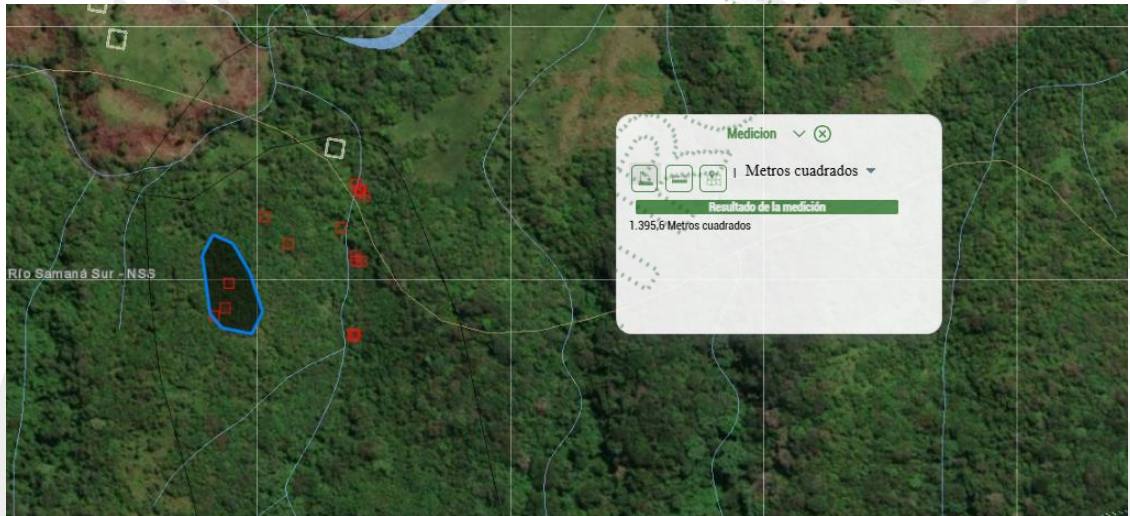
Imagen 3. Área de zona intervenida (Sector 2), 1395.6 m<sup>2</sup>.

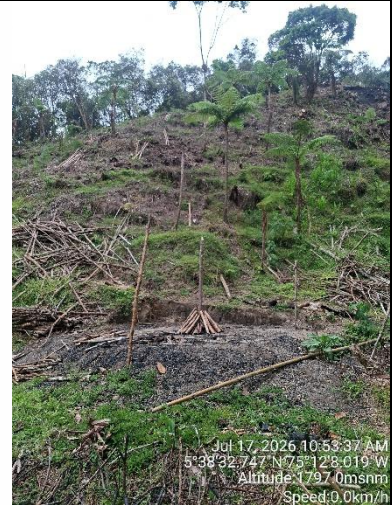
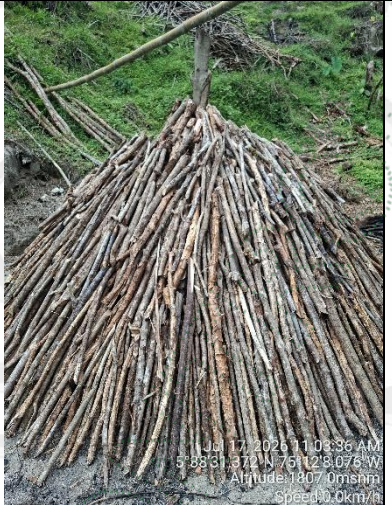
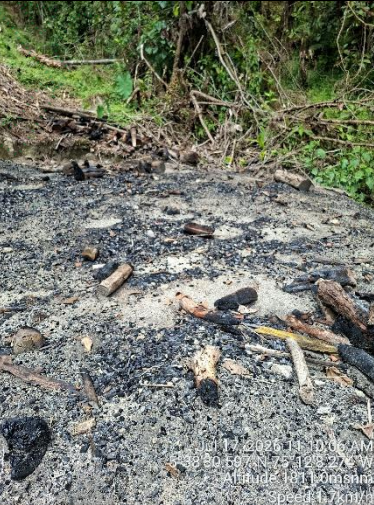
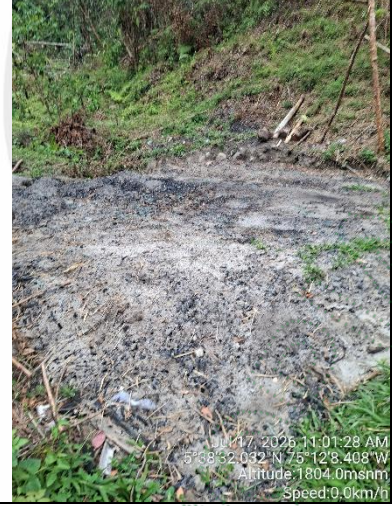
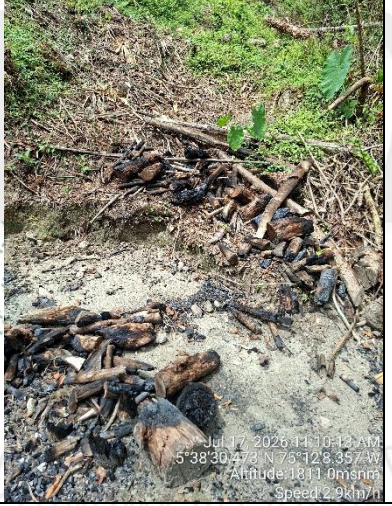
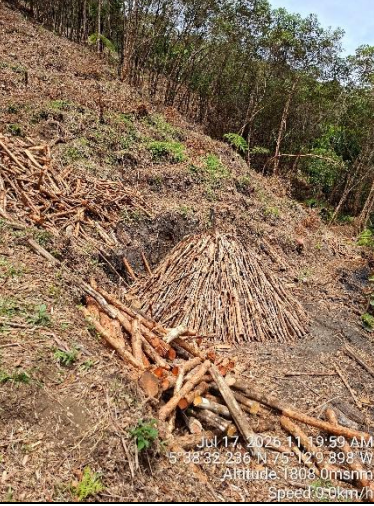
En este mismo sector se identificó una pila de material vegetal organizada para la producción de carbón vegetal, así como varios puntos donde previamente se había realizado esta actividad. Adicionalmente, por el área intervenida discurre una pequeña quebrada con un ancho aproximado entre 80 cm y 1 metro.

- **Producción de carbón vegetal sin autorización:** Durante la visita se evidenció la existencia de una pila de madera preparada para la producción de carbón vegetal y varios puntos donde esta actividad ya había sido realizada. Esta actividad se desarrolló sin contar con la autorización de la autoridad ambiental y en un sitio cercano a una fuente hídrica, incrementando el riesgo de afectación sobre los recursos naturales presentes en el área.

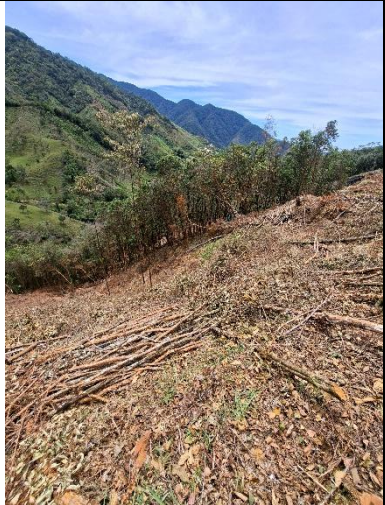
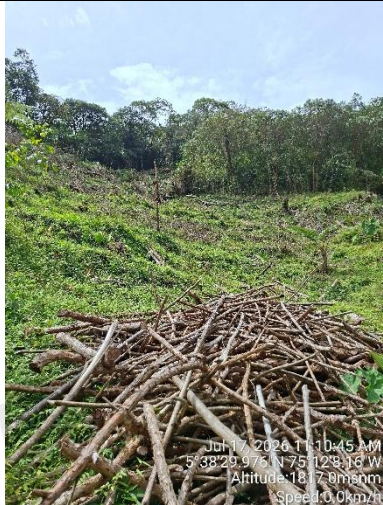
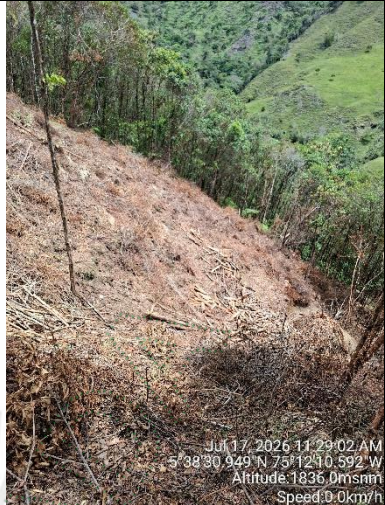
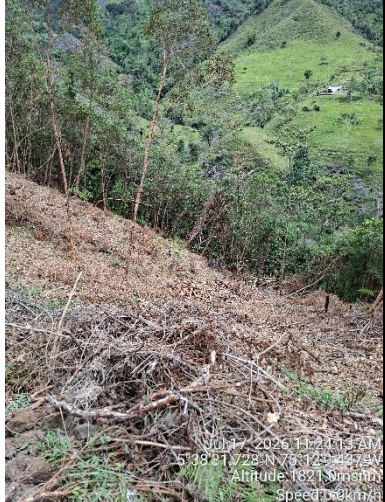
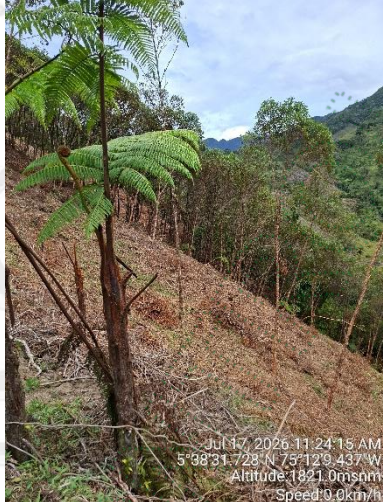
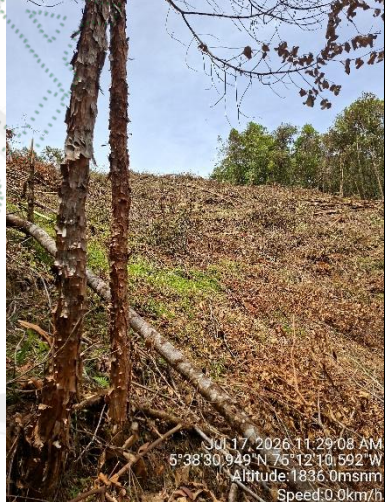
- **Afectación al recurso flora:** Se evidenció la intervención de aproximadamente 0,5 hectáreas de cobertura vegetal con el propósito de establecer un cultivo de café. De acuerdo con la vegetación remanente y los individuos aún presentes en el área, la cobertura correspondía a vegetación secundaria, dominada principalmente por Siete Cueros (*Andeanthus lepidotus*), especie pionera característica de terrenos que anteriormente fueron utilizados para actividades agropecuarias y que posteriormente permanecieron en descanso, permitiendo su regeneración natural. La mayoría de los individuos presentaban diámetros a la altura del pecho (DAP) inferiores a 10 cm, lo que evidencia una vegetación secundaria joven en proceso de sucesión ecológica.

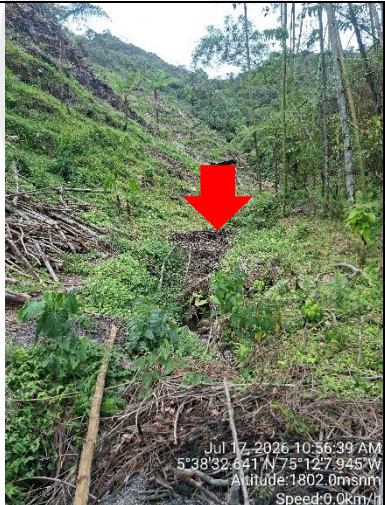
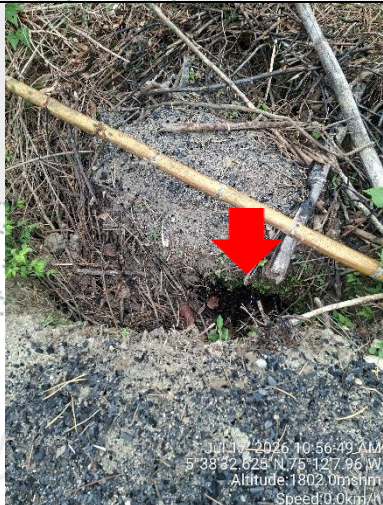
Fuente Hídrica:

- **Afectación al recurso hídrico:** Se evidenció la producción de carbón vegetal en un sitio localizado contiguo a una pequeña quebrada, así como la intervención de la cobertura vegetal en su área de influencia. Estas actividades reducen la vegetación protectora de la fuente hídrica, generando afectación a la ronda hídrica, incrementando la vulnerabilidad del cauce frente a procesos de erosión, sedimentación y alteración de las condiciones naturales que favorecen la regulación hídrica y la conservación del ecosistema asociado.

En consecuencia, para este tramo de la fuente hídrica deberá garantizarse un retiro mínimo de 10 metros por cada margen, medidos a partir de la orilla del cauce, como franja de protección ambiental destinada a conservar la estabilidad del sistema hídrico y prevenir nuevas afectaciones.

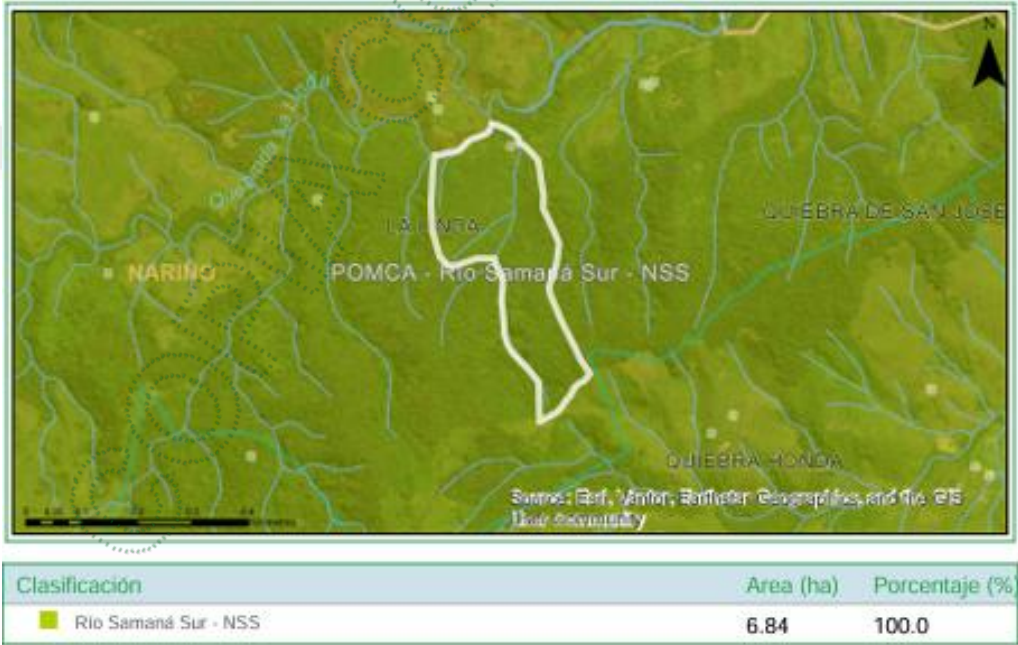
Imagen 5. Límites POMCA, del predio FMI 028-2434

El sitio donde se presenta la denuncia ambiental se encuentra al interior de los límites de la Resolución 112-7295-2017 «Por medio del cual se aprueba el Plan de Ordenación y Manejo de La Cuenca Hidrográfica del Río Samaná Sur» y Resolución 112-0394-2019 «Por medio de la cual se establece el régimen de usos al interior de la zonificación ambiental del Plan de Ordenación y Manejo de la Cuenca Hidrográfica del Río Samaná Sur en la jurisdicción de CORNARE»

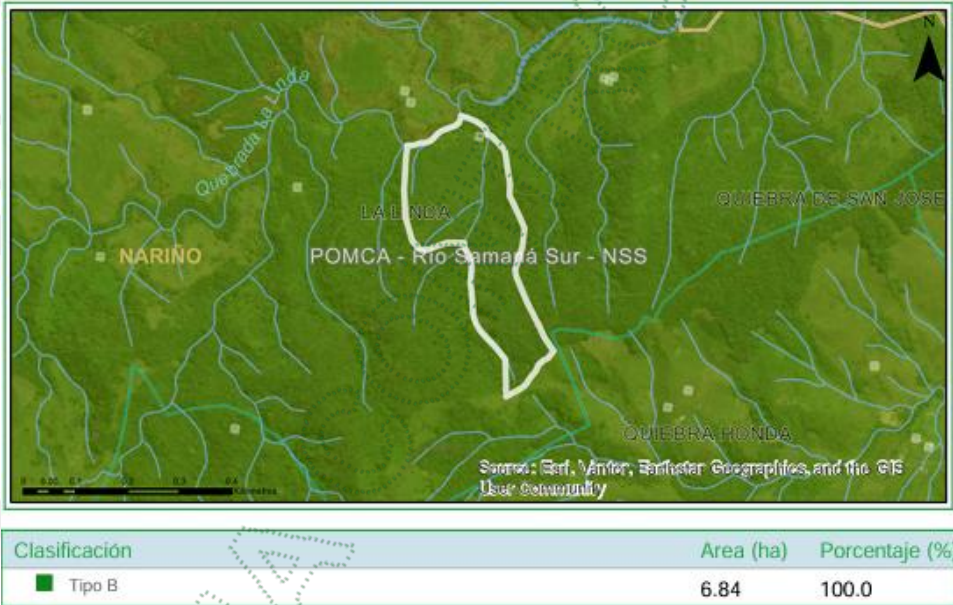
A su vez, como se evidencia en la imagen 7, el 100% del predio, los cuales equivalen a 6.84 hectáreas se encuentran dentro de la Zona Tipo B. Dicha clasificación indica que, en La Reserva Forestal Central, creada mediante la Ley 2ª de 1959, fue establecida con el propósito de proteger los bosques y promover el desarrollo de la economía forestal del país. Posteriormente, el Ministerio de Ambiente realizó un proceso de zonificación de estas reservas mediante la Resolución 1922 de 2013 (modificada por la Resolución 1275 de 2014), clasificándolas en diferentes tipos de zonas, entre ellas las Tipo A y Tipo B, las cuales se caracterizan por:

Imagen 7. Ubicación de la zona intervenida con respecto al predio FMI 028-2434
