RESOLUCIÓN No.

POR MEDIO DE LA CUAL SE IMPONE UNA MEDIDA PREVENTIVA Y SE ADOPTAN UNAS DETERMINACIONES

LA DIRECTORA DE LA REGIONAL PORCE NUS, DE LA CORPORACIÓN AUTÓNOMA REGIONAL DE LAS CUENCAS DE LOS RÍOS NEGRO Y NARE, “CORNARE”,

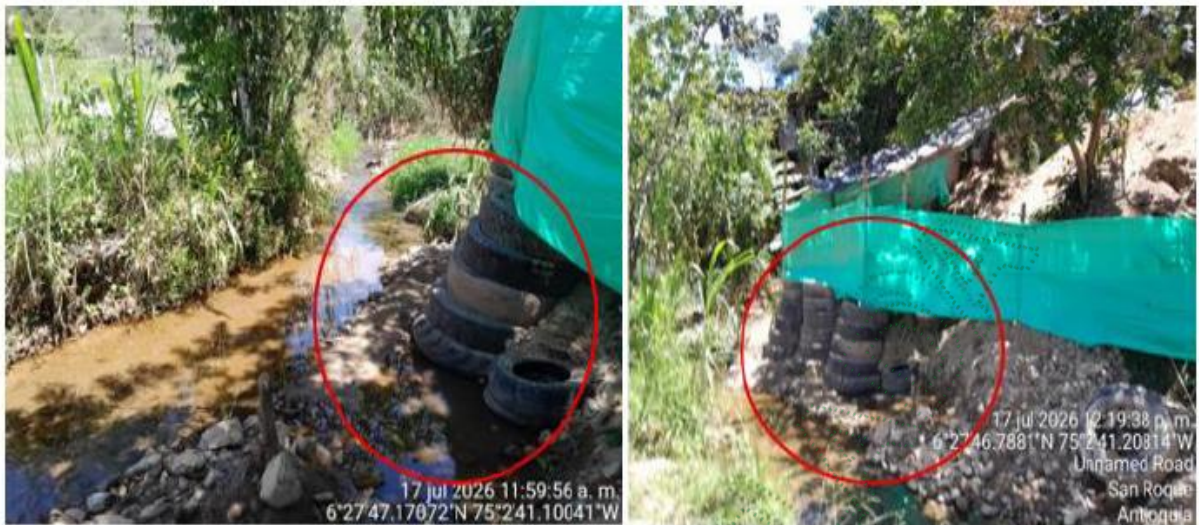
**Figura 2.** Imágenes fotográficas, tomadas en día de la visita de campo.

**3.4.** Durante la inspección técnica realizada en el predio con PK 6702001000001800019, se evidenció la ejecución de obras de intervención sobre el cauce de la quebrada San Juan (8 metros de largo), correspondientes a estructuras tipo trincho contruidos en llantas recicladas ancladas en postes de madera, compuestos por 6 llantas cada uno y a una altura promedio de 2 metros, localizados sobre la margen derecha del cauce, estos tienen como finalidad la protección de una infraestructura en proceso de construcción.

Las obras identificadas constituyen intervenciones que modifican las condiciones naturales del canal, al generar procesos de estabilización y confinamiento de las orillas, con potencial incidencia sobre la dinámica fluvial, el régimen hidráulico y los procesos naturales de erosión, transporte y deposición de sedimentos. Asimismo, este tipo de actuaciones puede ocasionar afectaciones sobre la ronda hídrica y los ecosistemas asociados, al alterar la morfología del cauce y las funciones ecológicas propias de la fuente hídrica.

Con fundamento en la inspección técnica realizada se concluye que en la quebrada San Juan se ejecutaron obras de intervención, consistentes en estructuras tipo trincho elaboradas con llantas recicladas y postes de madera, destinadas a la estabilización de la margen derecha y a la protección de una infraestructura en proceso de construcción. Estas intervenciones modifican las condiciones naturales del cauce y su dinámica hidráulica, por lo que constituyen una ocupación e intervención del cauce que requiere evaluación técnica y la correspondiente autorización ambiental previa por parte de la autoridad competente.

- Retirar la estructura de trinchos, de llantas recicladas y que permita respetar los retiros a la fuente hídrica "Quebrada San Juan" conforme a lo definido en el Acuerdo 251 de 2011 de Cornare.
- Abstenerse de realizar actividades que generen nuevas o mayores intervenciones sobre los recursos naturales, sin contar con los permisos ambientales respectivos

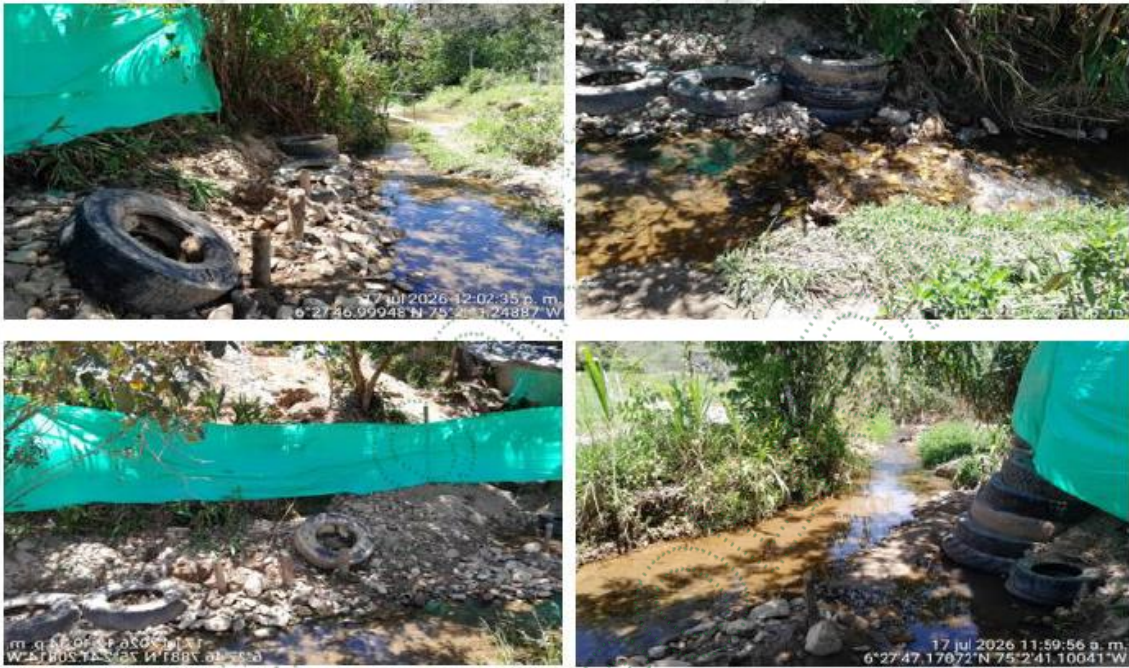
Figura 3. Otras imágenes fotográficas de la visita realizada en atención a la queja.

**3.10.** Es importante dejar como precedente que la secretaria de Planeación, Obras Públicas e Infraestructura del Municipio de San Roque realizó visita al lugar el día 28 de febrero de 2026, donde informó al señor Castaño sobre las consecuencias de realizar estas actividades sin los debidos permisos y sugirió retirar la estructura implementada, del lugar. Dadas las recomendaciones el señor Alonso Castaño realizó el desmonte de una parte de la estructura y el día de la visita realizada por Cornare manifestó que procederá al desmonte del restante de las llantas encontradas.

Asimismo, expresaron su desacuerdo con la propuesta consistente en la pavimentación de un tramo de la vía veredal como medida compensatoria, al considerar que dicha actuación no resuelve las presuntas afectaciones ocasionadas por la intervención sobre el cauce. En consecuencia, solicitaron a la Autoridad Ambiental que se evalúe la procedencia del desmonte o retiro de las obras ejecutadas y la implementación de las medidas técnicas y ambientales que permitan restablecer, en caso de ser técnicamente viable y ambientalmente procedente, las condiciones naturales de la fuente hídrica.

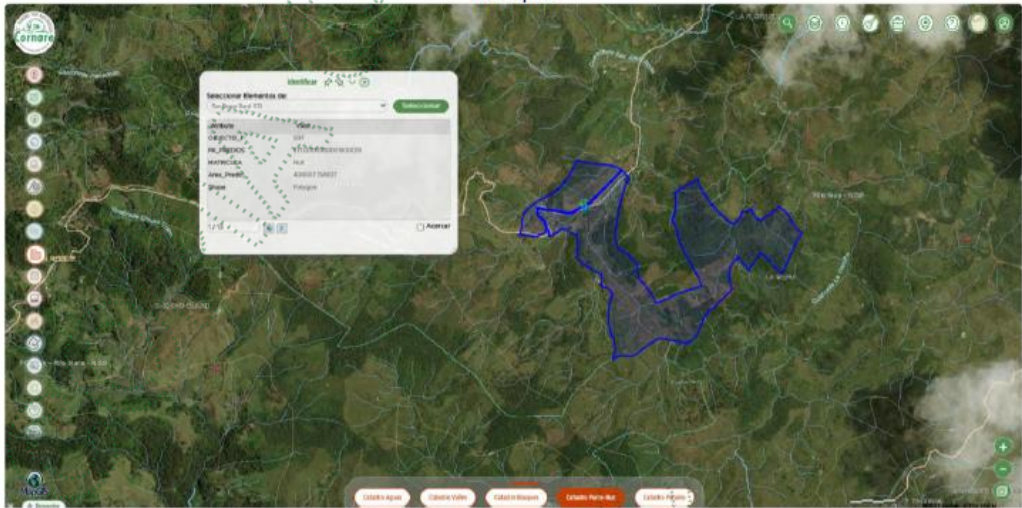
Figura 3. Ubicación e Información catastral del predio de interés, vereda San Juan, municipio de San Roque, Antioquia.

El predio de interés, de acuerdo a la capa activada de CATASTRO – PORCE NUS 2019, se ubica en el pk\_predio 6702001000001800019, en la vereda San Juan, municipio de San Roque, Antioquia.

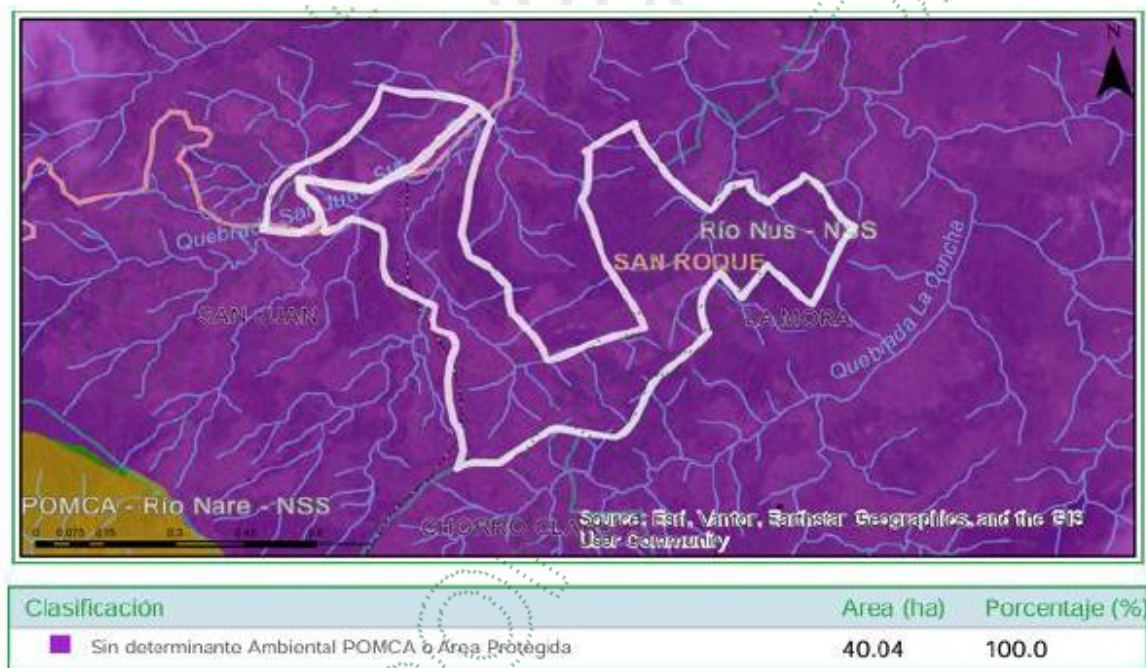
**Figura 4.** Información Zonificación Ambiental POMCA Río Nare y Áreas protegidas para el predio de interés, vereda San Juan, municipio de San Roque, Antioquia

En cuanto a la clasificación de Zonificación Ambiental POMCA Río Nare y/o Áreas protegidas, para el predio de interés, se tiene la siguiente información geográfica e informativa para el área:

**3.11.** Por lo anterior, se menciona que, de acuerdo a las coordenadas tomadas en campo y traslapando la información POMCA, el predio no cuenta determinantes ambientales, por lo tanto, las determinantes ambientales estarán ligadas a lo establecido en el EOT del Municipio de San Roque.
