## RESOLUCIÓN No.

### POR MEDIO DE LA CUAL SE IMPONE UNA MEDIDA PREVENTIVA Y SE ADOPTAN UNAS DETERMINACIONES

#### LA DIRECTORA DE LA REGIONAL PORCE NUS, DE LA CORPORACIÓN AUTÓNOMA REGIONAL DE LAS CUENCAS DE LOS RÍOS NEGRO Y NARE, "CORNARE",

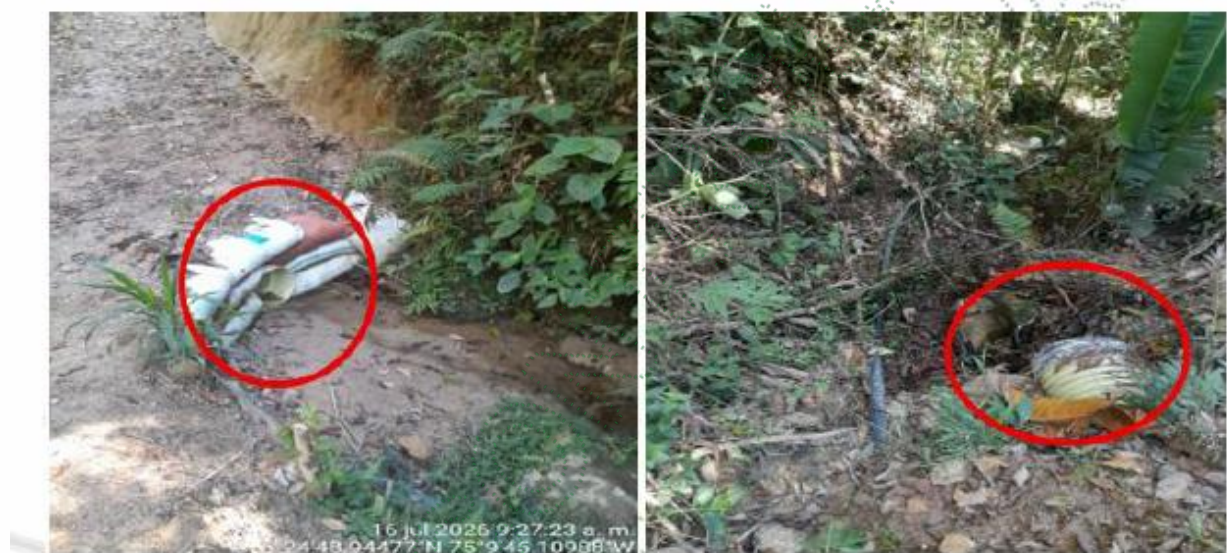
**3.4.** Durante la visita técnica y el recorrido efectuado en el predio identificado con 026-16905, propiedad del señor: Johan Alberto Cardona Cardenas se observó un (1) un arroyo, el cual presenta intervenciones sobre su cauce y trayectoria natural. Se evidenció que este fue canalizado y conducido mediante tubería en PVC de 8 pulgadas con el propósito de permitir el ensanchamiento y el tránsito de la vía de acceso que cruza este predio con dirección hacia las propiedades ubicadas en la parte alta.

La obra hidráulica ejecutada modifica las condiciones naturales de escorrentía y drenaje del arroyo, generando una alteración en la dinámica hidrológica del área. Este tipo de intervenciones puede ocasionar impactos ambientales tales como la modificación del régimen natural de flujo, cambios en la capacidad de transporte de sedimentos, procesos de sedimentación o erosión localizados, alteraciones morfológicas del lecho y de las márgenes de los cauces, así como la afectación de la conectividad hídrica y de las funciones ecológicas asociadas a este cuerpo de agua.

Durante la visita de campo y recorrido por el predio se pudo evidenciar que el flujo del agua pese a la obra de cruce transversal implementada transcurre de manera normal, sin embargo, en tiempo de invierno y con el aumento del caudal se puede ver afectada ya que posiblemente la tubería no tenga la capacidad para brindar continuidad a la cantidad de agua que fluya sobre el cauce del arroyo, además puede verse afectada con sedimentos al pasar por encima del material dispuesto sobre la tubería.

**Figura 2.** Imágenes de la obra realizada sobre la fuente hídrica

**ARTÍCULO PRIMERO: IMPONER MEDIDA PREVENTIVA DE SUSPENSIÓN INMEDIATA** de toda obra o actividad que implique la **OCUPACIÓN DEL CAUCE** de la fuente hídrica "sin nombre", a su paso por el predio identificado con Folio de Matricula inmobiliaria N° 026-16905 y PK 2062001000001700046 en las coordenadas -75° 9' 45.79" 6° 24' 49.26 1721, ubicado en la vereda Fátima del municipio de Concepción. Ello dado que durante la visita técnica realizada el 16 de julio de 2026, se evidenció una intervención antrópica consistente en la canalización de su cauce mediante tubería en PVC de 8 pulgadas, con el fin de facilitar el ensanchamiento y la transitabilidad de la vía de acceso hacia los predios ubicados en la parte alta del sector. Esta intervención modifica las condiciones naturales de

- Tramitar ante la Corporación Autónoma Regional de las Cuencas de los Ríos Negro y Nare – Cornare, el permiso de ocupación de cauce de que trata el artículo 2.2.3.2.12.1. del Decreto 1076 de 2015, de lo contrario deberá retirar en su totalidad la tubería, adecuar el estado natural del cauce del arroyo y respetar los retiros a la fuente hídrica según lo definido en el Acuerdo Corporativo 251 de 2011.
- Abstenerse de realizar actividades que generen nuevas o mayores intervenciones sobre los recursos naturales, sin contar con los permisos ambientales respectivos

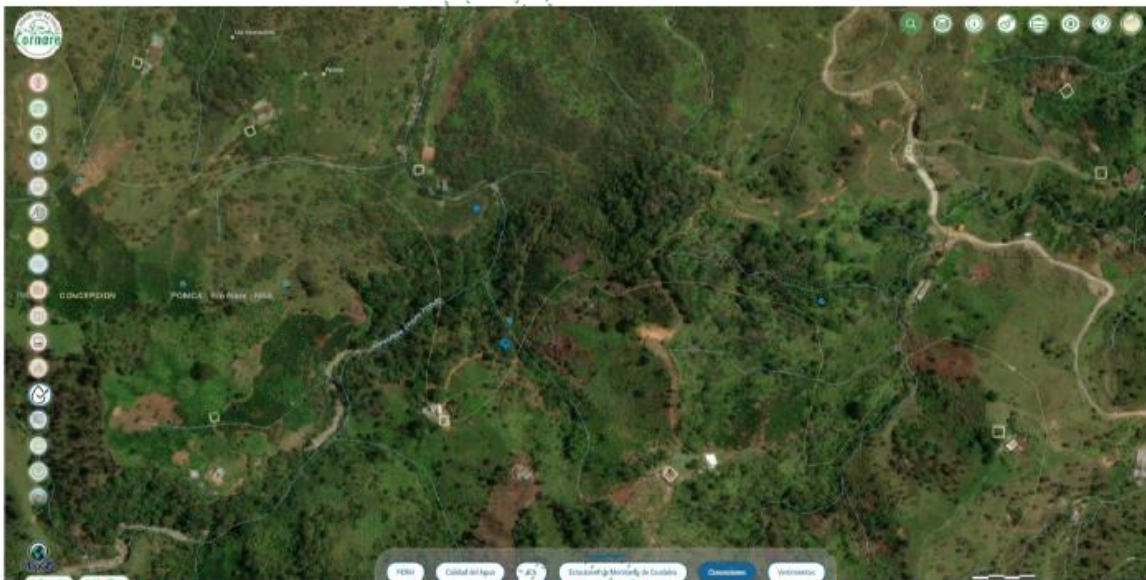
**3.9.** De acuerdo a la consulta realizada en el Geoportal interno de Cornare Map GIS, este arroyo es un efluente de la quebrada denominada Chorro Hondo, además se pudo evidenciar que aparte de la concesión otorgada a la Escuela Rural mediante expediente 052060238584, también cuenta con una concesión de aguas otorgada a la señora Piedad del Socorro Barrera mediante expediente 052060225409, ambas vigentes.

**Figura 3.** Consulta de las concesiones otorgadas de esta fuente hídrica, fuente Map GIS de Cornare.

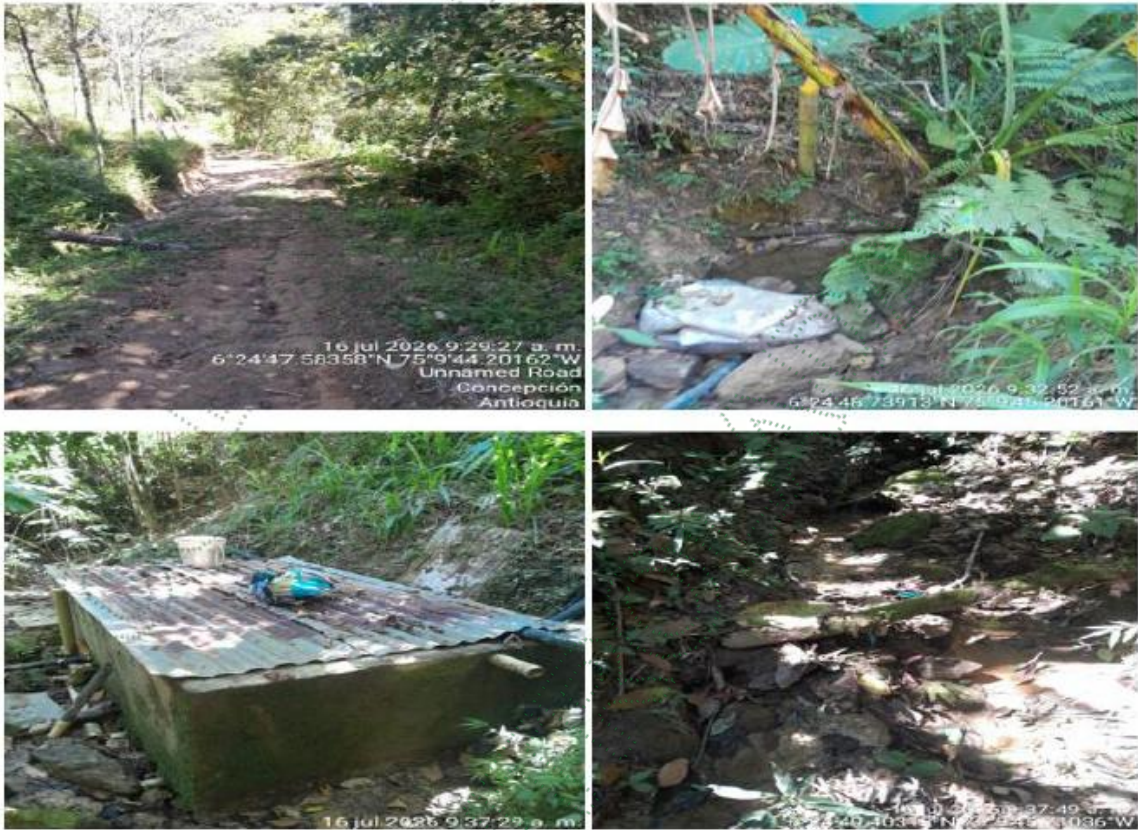
**3.5.** Durante la visita técnica y el recorrido realizado en el predio, se verificó que la obra objeto de inspección se encuentra ubicada aproximadamente a veinte (20) metros aguas abajo de la obra de captación que abastece el sistema de suministro de agua de la Institución Educativa Rural de la vereda Fátima.

**Figura 4.** Otras imágenes de la visita realizada, correspondientes a la obra de captación de la escuela, tanque desarenador y de almacenamiento, y camino veredal sobre el cual se instaló la tubería.

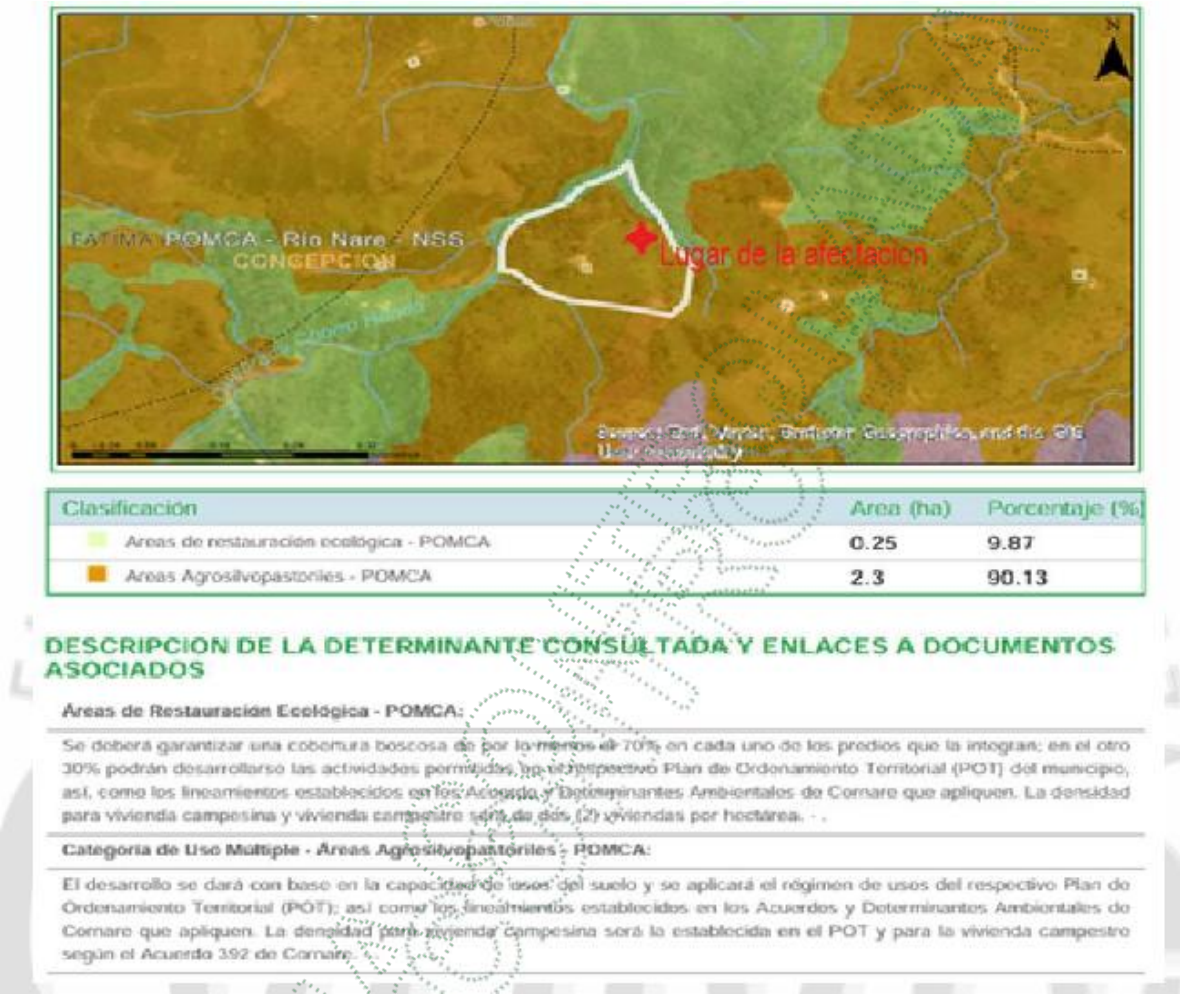
**3.11.** El predio presenta limitaciones ambientales derivadas del Acuerdo 251 de 2011, "el cual fija las Determinantes Ambientales para la reglamentación de las rondas hídricas y las áreas de protección o conservación aferente a las corrientes hídricas y nacimientos de agua.

**Figura 6.** Información Zonificación Ambiental POMCA Río Nare y Áreas protegidas para el predio de interés, vereda Fatima, municipio de Concepcion, Antioquia.
