RESOLUCIÓN No.

POR MEDIO DE LA CUAL SE ADOPTAN UNAS DETERMINACIONES

Que, en virtud de una con radicado N° **SCQ-134-1003-2026 del 23 de julio de 2026**, donde se denuncia lo siguiente: “**OCUPACIÓN DE CAUCE Y ACAPARAMIENTO DEL AGUA**”, en virtud de lo especificado en la referida denuncia, la Corporación realizó visita técnica al punto localizado en las coordenadas geográficas **06°04'07.8" N, – 75°10'58.8" W**, donde se verificó la existencia de una estructura de concreto construida transversalmente sobre el cauce de la fuente hídrica denominada “Quebrada Las Indias”, la cual genera un represamiento del agua y cuenta con una infraestructura de captación asociada, situación acaecida en el predio identificado con FMI: **018-165148** y el PK: **051970001000000070044**, ubicado en la parte alta de la vereda Los Potreros del municipio de Cocorná, Antioquia.

Que, en atención a la denuncia ambiental especificada en el acápite anterior, personal técnico de la Regional Bosques de Cornare realizó visita técnica el día 23 de julio de 2026, actuación que generó el Informe Técnico de Queja con radicado N° **IT-04786-2026 del 11 de agosto de 2026**, donde se observó y concluyó lo siguiente:

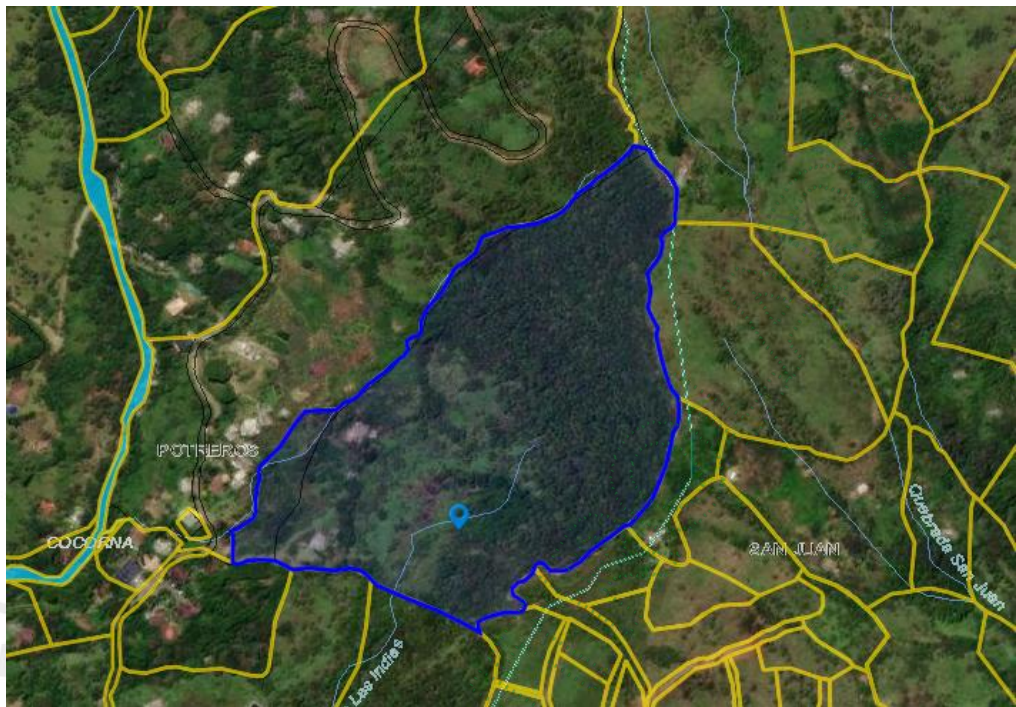
En atención a la Queja Ambiental SCQ-134-1003-2026, el día 23 de julio de 2026 se realizó visita técnica al predio identificado con FMI 018-165148 y PK\_PREDIOS: 051970001000000070044, ubicado en la parte alta de la vereda Los Potreros, municipio de Cocorná, donde se localiza la vivienda de los señores Alba Azucena Castaño Aguirre y Víctor Rolando Castaño Aguirre, quienes presentaron la denuncia ambiental y acompañaron la diligencia.

**Imagen 1.** Identificación del predio objeto de la denuncia ambiental identificado con FMI 018-165148 y PK\_PREDIOS: 051970001000000070044

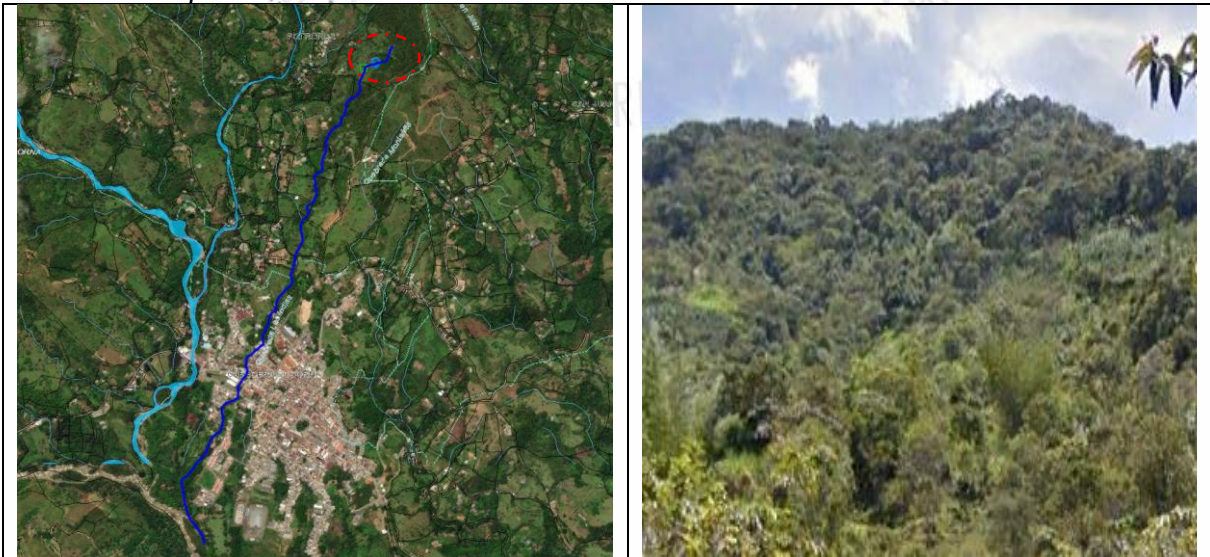
- En un sitio ubicado en las coordenadas geográficas 6°04'11.66"N – 75°10'55.78"W, a una altitud aproximada de 1.590 msnm, se identificó el nacimiento de la quebrada Las Indias, fuente hídrica que posteriormente atraviesa el municipio de Cocorná por el sector El Hospital. El nacimiento se encuentra rodeado por vegetación natural conformada por gramíneas, arbustos y un bosque secundario más denso, el cual contribuye a la regulación hídrica y a la protección del recurso.

**Imágenes 2 y 3.** Nacimiento de la Quebrada Las Indias

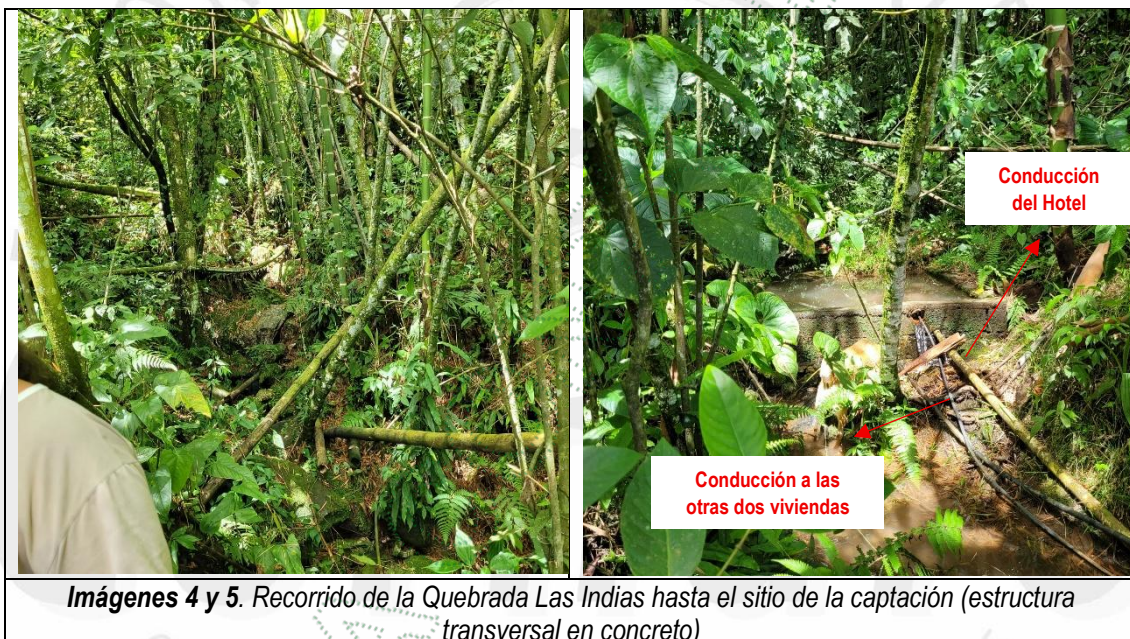
- Desde el nacimiento, el agua presenta un flujo permanente de baja magnitud, desplazándose inicialmente por pequeños canales naturales hasta alcanzar el sitio ubicado en las coordenadas 06°04'07.8" N – 75°10'58.8" W, a una altitud aproximada de 1.558 msnm, donde se observó una estructura de concreto construida transversalmente sobre el cauce de la quebrada, la cual genera un represamiento del agua antes de su descarga aguas abajo.

- Sobre la estructura transversal ubicada sobre el cauce de la quebrada Las Indias, se observó una captación mediante tubería destinada a conducir parte del recurso hídrico hacia un tanque de almacenamiento del establecimiento Tierra de Agua Reserva Natural & Eco Hotel. Adicionalmente, se identificaron dos mangueras conectadas directamente a la estructura de captación, mediante las cuales se conduce agua para el abastecimiento de dos viviendas, cuyos propietarios no fueron identificados durante la visita. De acuerdo con la información suministrada durante la diligencia, una de las viviendas correspondería al señor Absalón y la otra a la señora Andrea.

**Imágenes 4 y 5.** Recorrido de la Quebrada Las Indias hasta el sitio de la captación (estructura transversal en concreto)

- **REALIZAR** el retiro y desmontaje controlado de la estructura transversal existente sobre el cauce de la fuente hídrica denominada “Quebrada Las Indias”, teniendo en cuenta que la infraestructura observada no corresponde a diseños ni a memorias de cálculo aprobados por la Corporación, así como las condiciones de represamiento, acumulación de sedimentos, modificación del drenaje natural y saturación del terreno, evidenciadas durante la visita técnica realizada el 23 de julio de 2026; hechos acaecidos en el punto localizado en las coordenadas geográficas **06°04'07.8" N, – 75°10'58.8" W**, dentro del predio identificado con FMI: **018-165148** y el PK: **051970001000000070044**, ubicado en la parte alta de la vereda Los Potreros del municipio de Cocorná, Antioquia.

- **PREVIO** a la ejecución del retiro de la estructura transversal existente sobre el cauce de la fuente hídrica denominada “Quebrada Las Indias”, deberá **PRESENTAR ANTE CORNARE UN PLAN DE ACCIÓN**, en el cual se establezcan las actividades, procedimientos, responsables, cronograma y medidas de manejo necesarias para garantizar que el desmontaje se realice de manera gradual y controlada, evitando afectaciones adicionales sobre la fuente hídrica denominada “Quebrada Las Indias” y la estabilidad del terreno.

- **DESPUES** de retirada la estructura transversal existente sobre el cauce de la fuente hídrica denominada “Quebrada Las Indias”, deberá **EJECUTAR** las medidas de recuperación y manejo contempladas en el Plan de Acción, orientadas al restablecimiento de las condiciones naturales de drenaje de la referida fuente de agua, favoreciendo la conformación de un cauce definido y evitando la dispersión del flujo sobre la ladera y la permanencia prolongada del agua en el terreno.

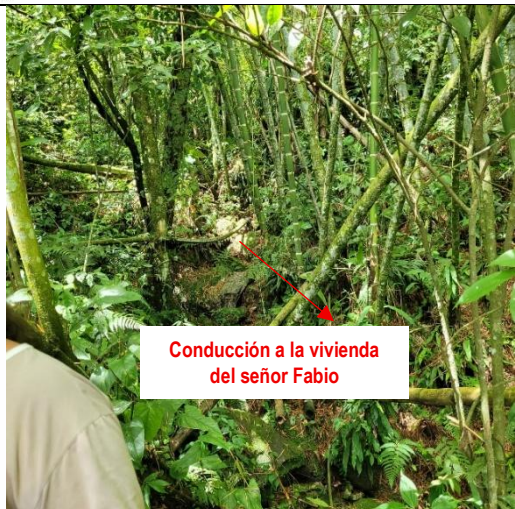
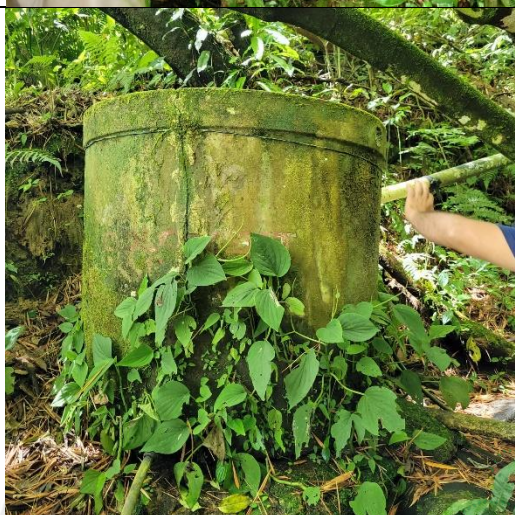
- Adicionalmente, durante el recorrido se identificó una segunda captación, independiente de la estructura transversal, localizada aguas arriba de esta. Dicha captación corresponde a una tubería que conduce el recurso hídrico hacia un tanque de almacenamiento, desde el cual se distribuye agua para el abastecimiento de la vivienda del señor Fabio Antonio González Posada y de otras dos viviendas, cuyos propietarios no fueron identificados durante la visita.

**Imágenes 6 y 7.** Punto de captación independiente que beneficia al Señor Fabio y a otras dos viviendas

6. Con relación a la segunda captación independiente, localizada aguas arriba de la estructura transversal objeto de la queja, mediante la cual se conduce el recurso hídrico hacia un tanque de almacenamiento que abastece la vivienda del señor Fabio Antonio González Posada y otras dos viviendas, cuyos propietarios no fueron identificados durante la visita. De acuerdo con la revisión efectuada por la Corporación, dicha captación no cuenta con permiso ni concesión de aguas superficiales, ni se encuentra registrada en el Registro de Usuarios del Recurso Hídrico – RURH.

Adicionalmente, se identificó una segunda captación independiente, localizada aguas arriba de la estructura transversal, mediante la cual se conduce el recurso hídrico hacia un tanque de almacenamiento que abastece la vivienda del señor Fabio Antonio González Posada y otras dos viviendas cuyos propietarios no fueron identificados durante la visita. De acuerdo con la revisión documental realizada, esta captación no se encuentra amparada por permiso o concesión de aguas superficiales otorgada por la Corporación, ni cuenta con inscripción en el Registro de Usuarios del Recurso Hídrico – RURH.

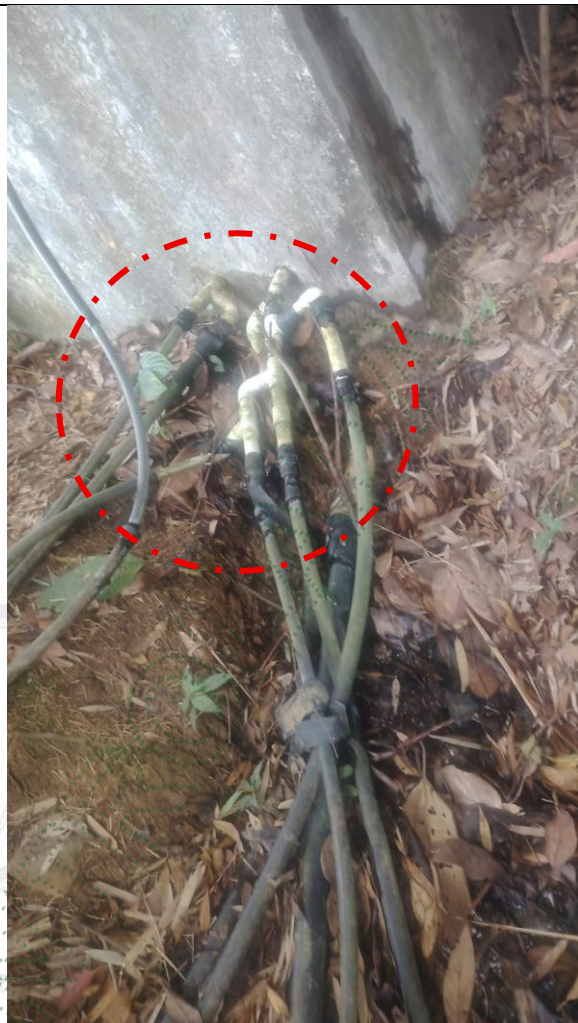
- De igual manera, durante la inspección se estableció que desde el tanque de almacenamiento del establecimiento se distribuye agua hacia tres viviendas adicionales, pertenecientes a los señores Pablo Emilio Quintero Arango, José Daniel Ramírez Gómez y Carlos, este último sin más datos de identificación. En consecuencia, el sistema asociado a la estructura transversal beneficia al establecimiento Tierra de Agua Reserva Natural & Eco Hotel y a cinco viviendas, de las cuales dos son abastecidas directamente desde la estructura de captación y tres a través del tanque de almacenamiento del establecimiento.

**Imagen 8.** Tanque de almacenamiento del Hotel y salidas de las tuberías de conducción.

La captación asociada a la estructura transversal conduce parte del recurso hídrico hacia un tanque de almacenamiento del establecimiento Tierra de Agua Reserva Natural & Eco Hotel y, adicionalmente, mediante dos mangueras conectadas directamente a la estructura, abastece dos viviendas. Desde el tanque de almacenamiento se distribuye agua hacia otras tres viviendas, por lo que el sistema asociado a esta estructura beneficia al establecimiento y a cinco viviendas en total.

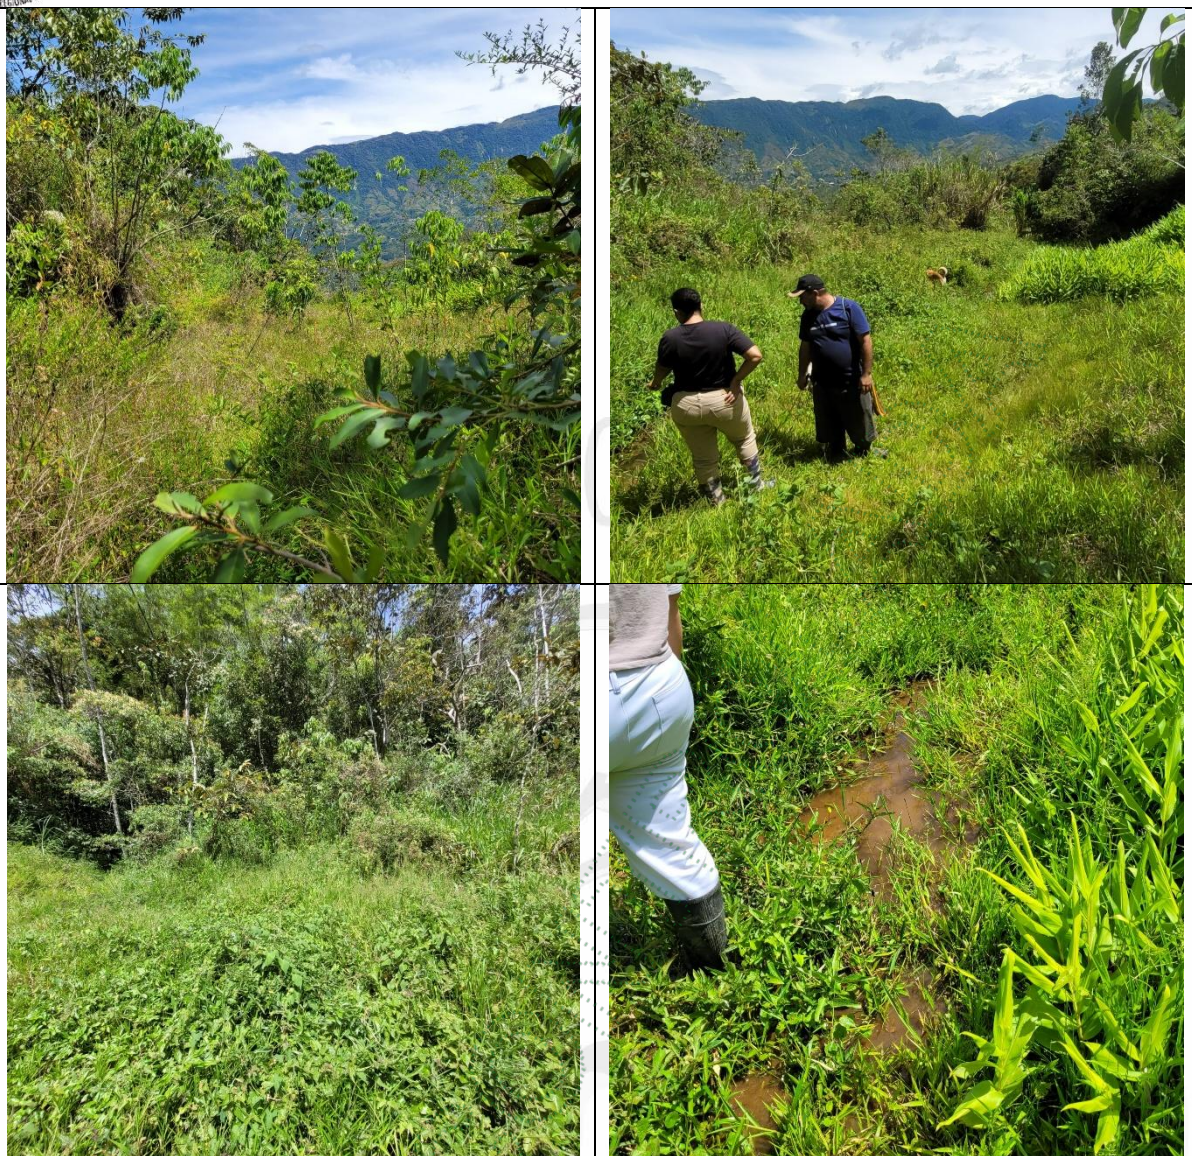
- Durante la inspección se verificó que el agua continúa descargando por el vertedero de la estructura, permitiendo la continuidad del flujo aguas abajo. No obstante, se observó que el cauce natural inmediatamente después de la captación ha perdido parte de su definición. Asimismo, se evidenció acumulación de sedimentos en el área de influencia de la obra de represasamiento, favoreciendo procesos de colmatación parcial del cauce y la dispersión del flujo sobre el terreno circundante. Estas condiciones se relacionan con una amplia zona de saturación permanente del suelo, pequeños encharcamientos y escorrentía superficial difusa, propiciando el establecimiento de vegetación adaptada a ambientes de alta humedad.

**Imágenes 9, 10, 11 y 12.** Estado actual del área de influencia de la obra de represamiento

En el área inmediatamente aguas abajo de la estructura transversal se evidenció pérdida parcial de la definición del cauce, acumulación de sedimentos, colmatación parcial, dispersión del flujo, saturación permanente del suelo, pequeños encharcamientos y escorrentía superficial difusa. Estas condiciones evidencian una modificación de las condiciones naturales de drenaje en el sector y favorecen la permanencia del agua sobre el terreno.

De acuerdo con las condiciones observadas en campo, es probable que el represamiento generado por la estructura transversal, la retención de sedimentos y la modificación del patrón natural de drenaje estén contribuyendo al incremento del tiempo de permanencia del agua y a la saturación del suelo en el sector inmediatamente aguas abajo. Esta condición podría favorecer el aumento de la presión de poros y la disminución de la resistencia al corte de los materiales superficiales, incrementando la susceptibilidad a procesos erosivos y movimientos en masa.

La condición anteriormente descrita adquiere especial relevancia debido a que el sector presenta una pendiente aproximada del 33,1 % (18,3°) y los propietarios reportaron antecedentes de procesos de inestabilidad, así como la ejecución de obras de mitigación mediante gaviones por parte de CORNARE y el Municipio de Cocorná en el año 1998.
