### POR MEDIO DE LA CUAL SE IMPONE UNA MEDIDA PREVENTIVA Y SE INICIA UN PROCEDIMIENTO ADMINISTRATIVO SANCIONATORIO DE CARÁCTER AMBIENTAL

Que mediante queja ambiental con radicado N° **SCQ-134-1037-2026 del 28 de julio de 2026**, se puso en conocimiento de la Corporación lo siguiente: **“CONTAMINACION POR VERTIMIENTOS A FUENTE HIDRICA”**.

Que en virtud de la visita técnica realizada por el grupo técnico de la Regional Bosques de Cornare, el día 03 de agosto de 2026, referenciada en el acápite anterior; se generó el Informe Técnico de Queja con radicado N° **IT-05001-2026 del 21 de agosto de 2026**, en el cual se observó y concluyó lo siguiente:

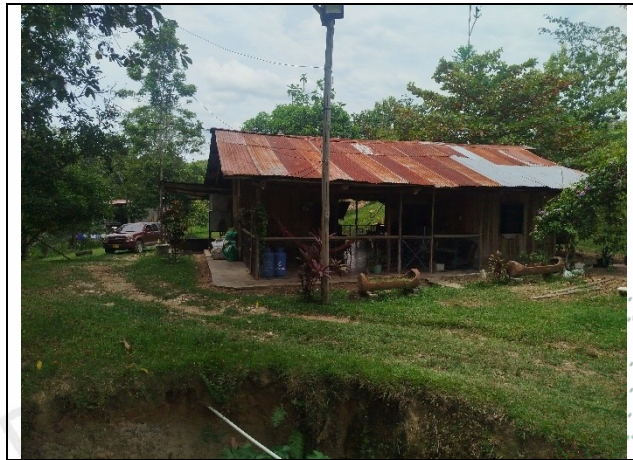
**Figura 2.** Vivienda del inmueble objeto de la queja.

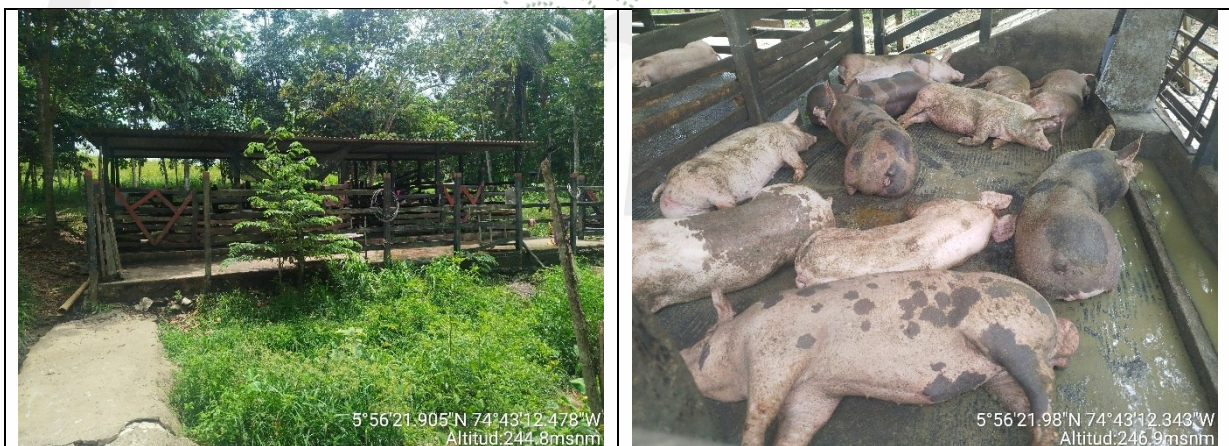
3.3 Actualmente, se viene desarrollando la actividad porcícola, consistente en la cría y venta de ganado porcino. Se cuenta con dos estructuras donde se desarrolla la actividad, la primera consiste en un establo con piso en concreto y techo, allí se identificó 26 cerdos de ceba (coordenada geográfica de ubicación  $-74^{\circ}43'12.34''$  W -  $5^{\circ}56'21.98''$  N y 246 msnm). La segunda locación, corresponde a unos corrales en mampostería, piso en concreto, techo y malla galvanizada, donde aproximadamente se encontraron 119 porcinos, distribuidos de la siguiente manera: 95 entre preceba y ceba, 6 parideras, 17 lechones y un padrón (coordenada geográfica de localización  $-74^{\circ}43'11''$  W -  $5^{\circ}56'22.22''$  N y 240 msnm), (**Figuras 3, 4, 5, 6, 7 y 8**).

**Figura 3 y 4.** Instalaciones del Establo con cerdos.

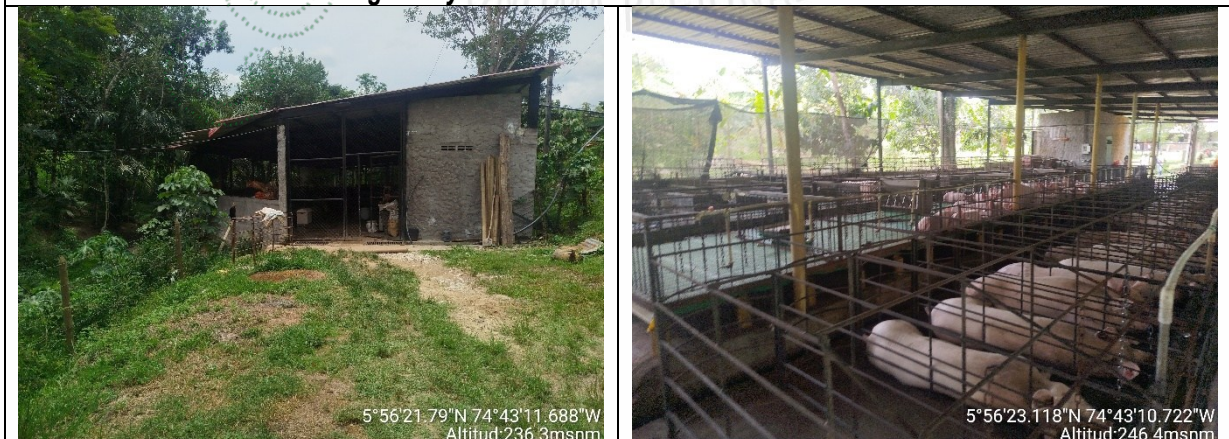
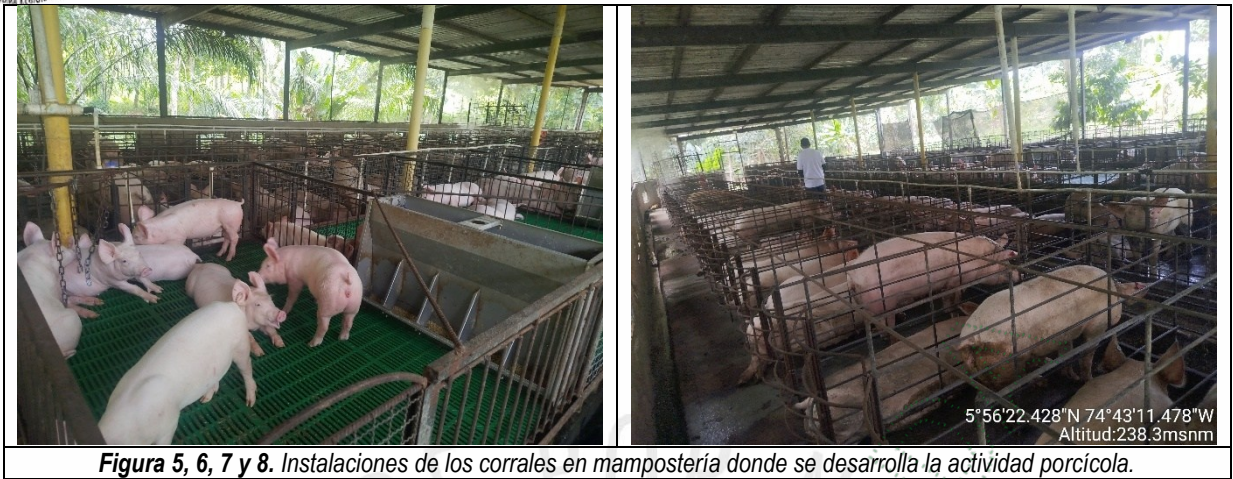
Figura 5, 6, 7 y 8. Instalaciones de los corrales en mampostería donde se desarrolla la actividad porcícola.

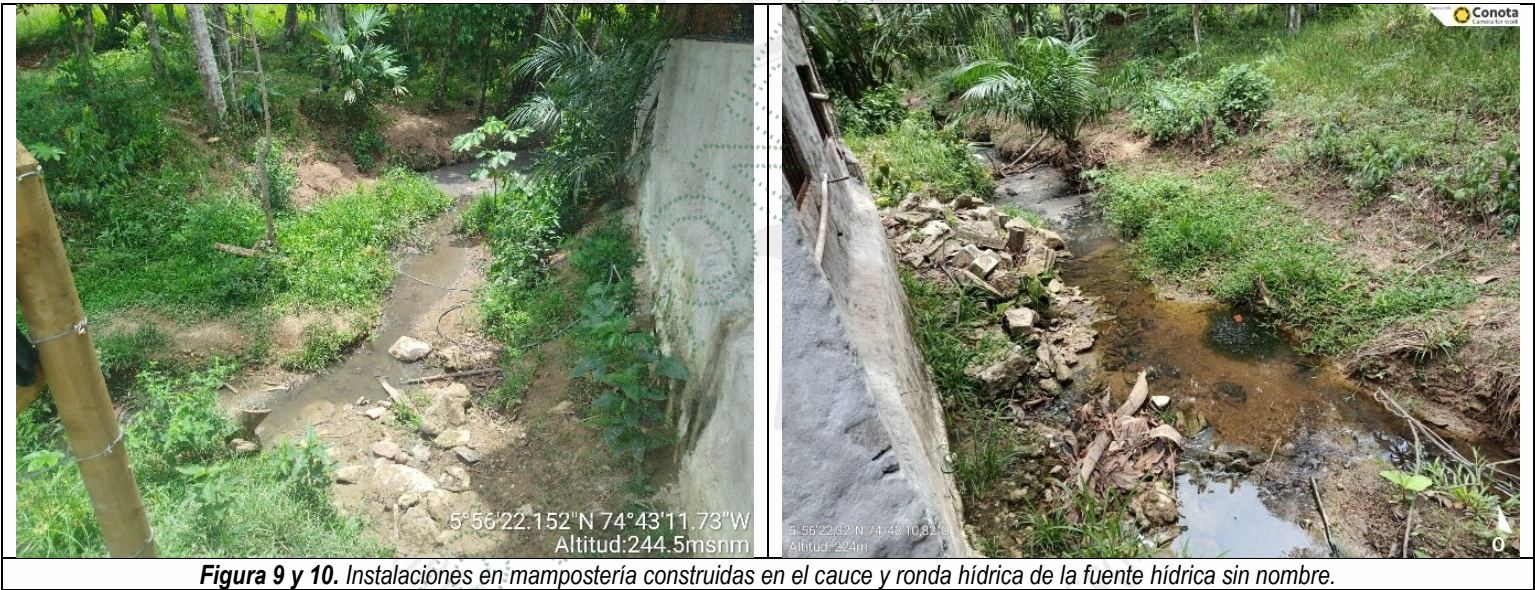
3.4 La infraestructura en mampostería de la actividad porcícola localizada en la coordenada geográfica 74°43'11" W - 5°56'22.22" N y 240 msnm, la construyeron en el cauce y ronda hídrica de una fuente sin nombre ubicada en la coordenada geográfica 74°43'10.83" W - 5°56'23.07" N y 240 msnm, (Figuras 9 y 10). Esto se edificó sin contar con el respectivo permiso de ocupación de cauce ante la Autoridad Ambiental.

Figura 9 y 10. Instalaciones en mampostería construidas en el cauce y ronda hídrica de la fuente hídrica sin nombre.

- 4.3 Se identificó intervención del cauce y la ronda hídrica de la fuente hídrica sin nombre que cruza el predio, en el punto ubicado en la coordenada geográfica 74°43'10.83" W - 5°56'23.07" N y 240 msnm, toda vez que, las instalaciones en mampostería donde se desarrolla las actividades porcícolas (coordenada geográfica 74°43'11" W - 5°56'22.22" N y 240 msnm) se localizan en el cauce y ronda hídrica. Esto se edificó sin contar con el respectivo permiso de ocupación de cauce ante la Autoridad Ambiental.

- Ocupación del cauce y la ronda hídrica de una fuente hídrica denominada “Sin Nombre”, en la coordenada geográfica **74°43'10.83" W - 5°56'23.07" N y 240 msnm**, mediante la construcción de unos corrales hechos mampostería, con piso en concreto, techo y malla galvanizada, para la crianza y sacrificio de ganado porcino; en el predio localizado en la coordenada geográfica **74°43'11.69" W - 5°56'21.79" N y 247 msnm**, identificado con el FMI: **018-0013434** y la cédula catastral: **5912004000000100228**, sector Napoles, Parcelas Las Julias del corregimiento de Doradal del municipio Puerto Triunfo, Antioquia.

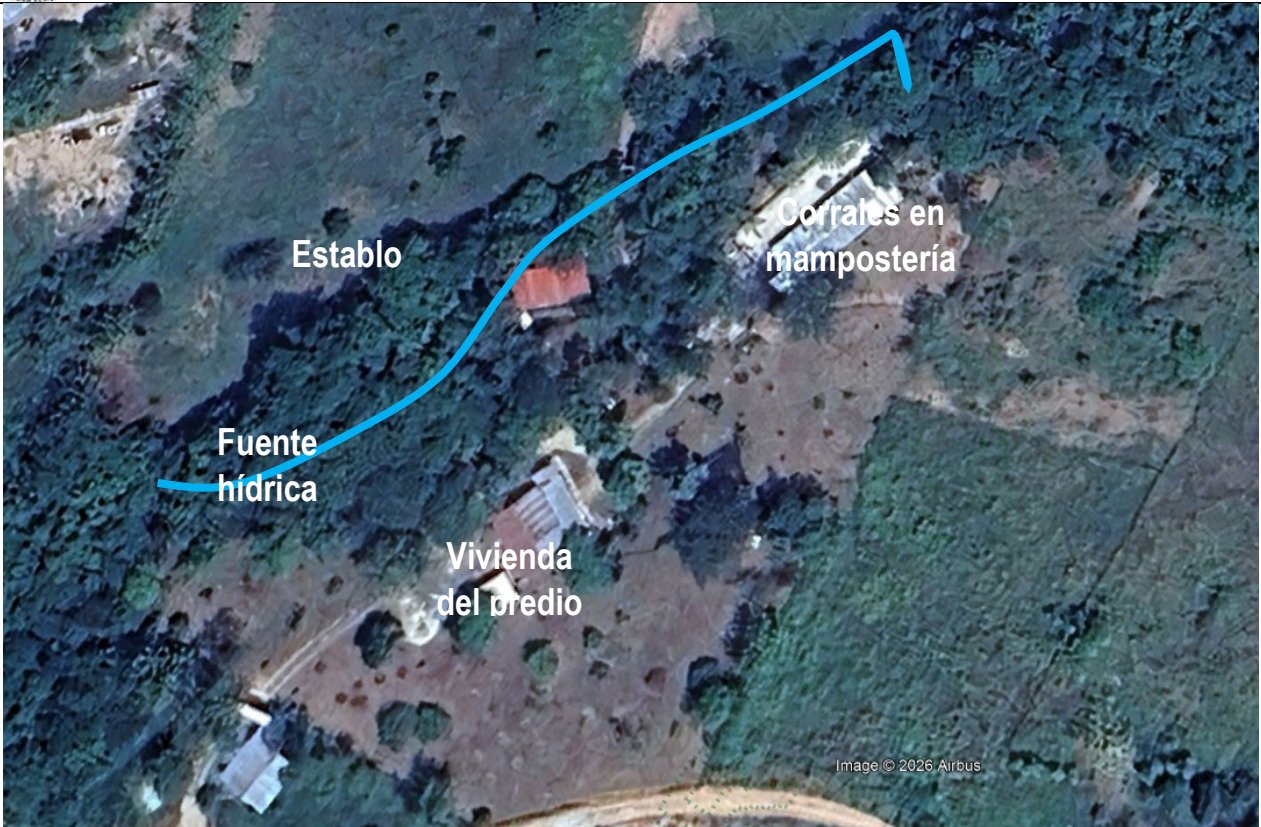
Figura 11. Ubicación de las estructuras en el inmueble de interés.

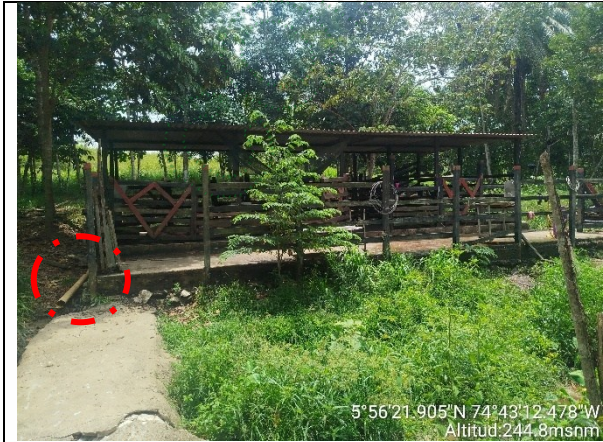
3.5 Las aguas residuales provenientes del lavado y mantenimiento de los corrales porcícolas (heces sólidas, porcinaza líquida y agua de lavado) son vertidas sin previo tratamiento a la fuente sin nombre que cruza el predio. Las aguas residuales generadas en la parte del establo son conducidas por medio de un cárcamo perimetral y una tubería de 4 pulgadas hasta la corriente en la coordenada geográfica -74°43'12.6" W - 5°56'21.9" N, (Figuras 12 y 13). Por otro lado, las aguas residuales procedentes de los corrales de mampostería son conducidas a un presunto tanque de sedimentación y luego por medio de 2 tuberías de PVC son vertidas al afluente en la coordenada geográfica -74°43'11.11" W - 5°56'22.9" N, (Figuras 14 y 15). De esta última descarga, de acuerdo a las condiciones organolépticas del agua residual vertida y la fuente en ese punto, se verifica que el tanque sedimentador no está cumpliendo la función que el presunto infractor informó. El sitio no cuenta con permiso de vertimientos.

Figura 12. Punto de descarga del cárcamo perimetral y tubería del establo.

- 4.4 Se observó intervención a los recursos naturales debido a que las aguas residuales no domésticas generadas (actividad porcícola), se descargan directamente, sin tratamiento previo, en dos puntos diferentes de la fuente hídrica, estos vertimientos se localizan en la coordenada geográfica 74°43'12.6" W - 5°56'21.9" N y -74°43'11.11" W - 5°56'22.9" N. El sitio no cuenta con permiso de vertimientos.

**ARTÍCULO PRIMERO: IMPONER MEDIDA PREVENTIVA DE SUSPENSIÓN INMEDIATA DE LAS ACTIVIDADES** de vertimientos de aguas residuales sin permiso de la Autoridad Ambiental competente, derivadas de la crianza de ganado porcino en un establo y en unos corrales construidos en mampostería; en el establo localizado en la coordenada geográfica **-74°43'12.34" W - 5°56'21.98" N y 246 msnm**, fueron encontrados 26 cerdos de ceba, y en los corrales hechos en mampostería de piso en concreto, techo y malla galvanizada, localizado en la coordenada geográfica **-74°43'11" W - 5°56'22.22" N y 240 msnm**, se encontraron aproximadamente 119 porcinos, distribuidos de la siguiente manera: 95 entre preceba y ceba, 6 parideras, 17 lechones y un padrón; la construcción en mampostería fue hecha en el cauce y la ronda hídrica de una fuente hídrica denominada "Sin Nombre", en la coordenada geográfica **74°43'10.83" W - 5°56'23.07" N y 240 msnm**; también se pudo identificar que las aguas residuales provenientes del lavado y mantenimiento de los corrales porcícolas (heces sólidas, porcínaza líquida y agua de lavado) son vertidas sin previo tratamiento a la fuente hídrica denominada "Sin Nombre" que cruza el predio, las aguas residuales generadas en la parte del establo son conducidas por medio de un cárcamo perimetral y una tubería de 4 pulgadas hasta la corriente de agua antes señalada, en la coordenada geográfica **-74°43'12.6" W - 5°56'21.9" N**, por otro lado, las aguas residuales procedentes de los corrales de mampostería son conducidas a un presunto tanque de sedimentación y luego por medio de 2 tuberías de PVC son vertidas al afluente en la coordenada geográfica **-74°43'11.11" W - 5°56'22.9" N**; de esta última descarga de aguas residuales, de acuerdo a las condiciones organolépticas del agua residual vertida y la fuente de agua en ese punto, se verifica que el tanque sedimentador no está cumpliendo la función que el presunto infractor informó, ya que están alterando las condiciones naturales y características físico químicas de la fuente de agua, por el alto contenido de materia orgánica incorporada, además, en la superficie de la fuente de agua se observó presencia de natas y grasas; así mismo, se evidenció el sacrificio y beneficio de cerdos de forma clandestina, puesto que, no cuentan con ningún permiso ambiental, ni autorización de la Seccional de Salud de Antioquia para su funcionamiento como planta de beneficio animal, las aguas residuales del beneficio de estos animales son descargadas sin previo tratamiento a la corriente de agua ampliamente referenciada; también pudo concluirse, que tampoco cuentan con permiso de concesión de aguas subterráneas de la Autoridad Ambiental competente, en específico, para el pozo profundo que se localiza en la coordenada geográfica **-74°43'11.06" W - 5°56'21.58" N**; todos los hechos anteriormente narrados están ocurriendo en el predio localizado en la coordenada geográfica **74°43'11.69" W - 5°56'21.79" N y 247 msnm**, identificado con el FMI: **018-0013434** y la cédula catastral: **5912004000000100228**, sector Napoles, Parcelas Las Julias del corregimiento de Doradal del municipio Puerto Triunfo, Antioquia, situación evidenciada el día 03 agosto de 2026, por el personal técnico de Cornare en la visita técnica de queja; esta medida se impone al señor **ISNEIDER QUICENO HERRERA**, identificado con cédula de ciudadanía N° **1.054.542.258**, como presunto responsable de la actividad en mención y se fundamenta en el incumplimiento

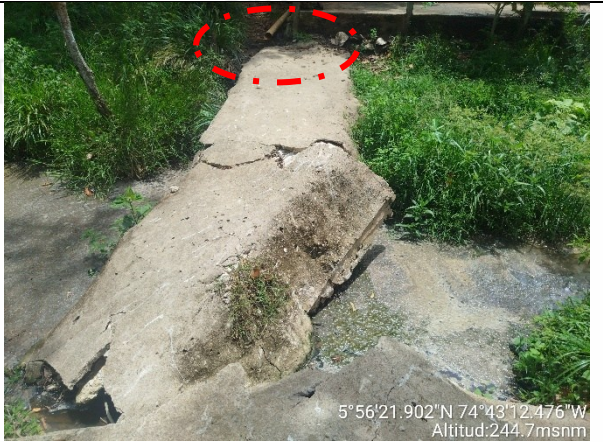
Figura 13. Punto de descarga y condiciones organolépticas de la fuente.

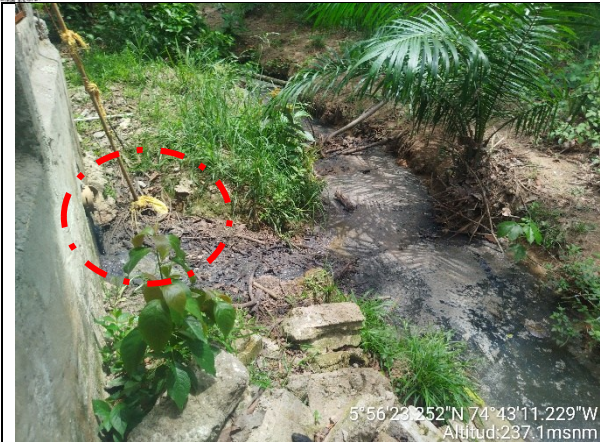
**Figura 14.** Punto de vertimiento de los corrales en mampostería.

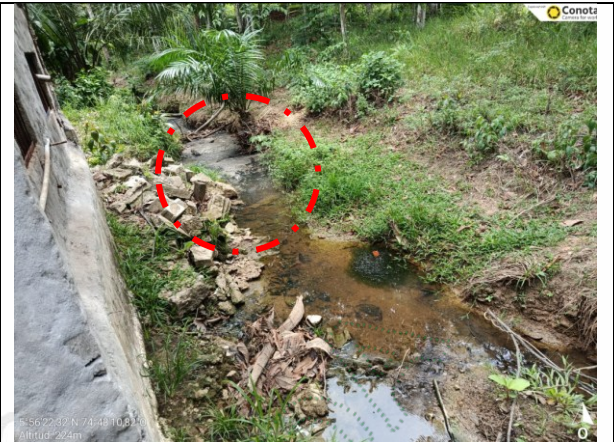
**Figura 15.** Cambio de condiciones organolépticas de la corriente con la descarga de AR.

- 4.6 Se evidenció alteración de las condiciones organolépticas (olor y color) de la corriente de interés, desde el punto con coordenada geográfica -74°43'11.11" W - 5°56'22.9" N, donde son descargadas las primeras aguas residuales de la actividad porcícola sin previo tratamiento.

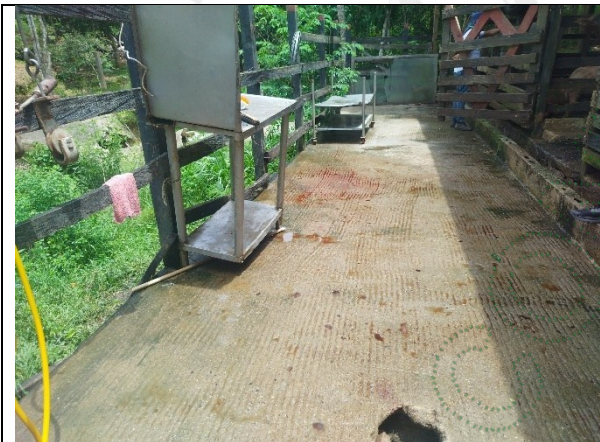
3.6 En el lugar, también se evidenció el sacrificio y beneficio de cerdos de forma clandestina, puesto que, no cuenta con ningún permiso ambiental, ni autorización de la Seccional de Salud de Antioquia para su funcionamiento como planta de beneficio animal. De igual forma, las aguas residuales del beneficio de estos animales son descargadas sin previo tratamiento a la corriente, (**Figuras 16 y 17**).

**Figura 16.** Punto donde se sacrifican los cerdos.

- 4.5 Se apreció sacrificio y beneficio clandestino de cerdos en el sitio objeto de la queja, puesto que, no cuenta con ningún permiso ambiental, ni autorización de la Seccional de Salud de Antioquia para su funcionamiento. Además, las aguas residuales de esta actividad también son descargadas sin tratamiento previo en conjunto con las generadas en los corrales.

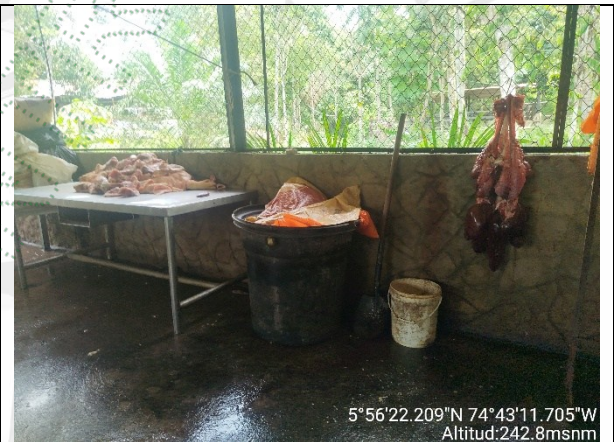
**Figura 17.** Punto donde se lleva a cabo el beneficio de los cerdos.

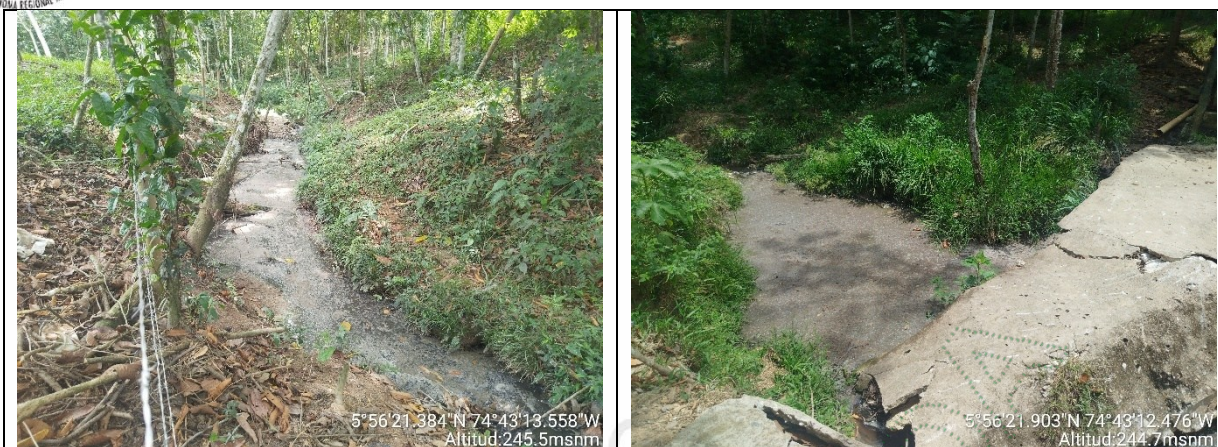
3.7 La fuente hídrica sin nombre, presenta cambios en sus condiciones organolépticas (olor y color) desde el punto con coordenada geográfica -74°43'11.11" W - 5°56'22.9" N, donde son descargadas las primeras aguas residuales de la actividad porcícola sin previo tratamiento, por ende, alterando sus condiciones naturales y características físico químicas por el alto contenido de materia orgánica incorporada; además, en la superficie de esta se observó presencia de natas y grasas, (**Figuras 18 y 19**).

**Figura 18 y 19.** Características de la fuente receptora de los vertimientos de la actividad porcícola, aguas abajo del sitio de descarga.

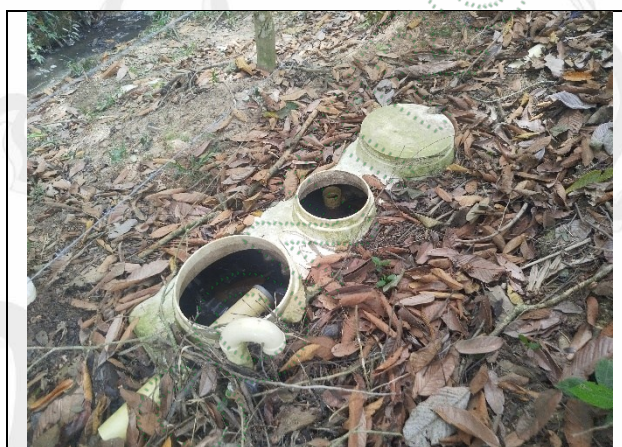
3.8 Las aguas residuales domésticas generadas en la vivienda son transportadas hasta un tanque séptico prefabricado en fibra de vidrio, (**Figura 20**), instalado en la coordenada geográfica  $-74^{\circ}43'13.56''$  W -  $5^{\circ}56'21.39''$  N. La tubería de descarga es dirigida a la fuente hídrica que cruza el predio.

**Figura 20.** Tanque séptico instalado en el sitio.

- 4.7 Las aguas residuales de origen doméstico son tratadas por medio de un tanque séptico prefabricado en fibra de vidrio y descargadas al afluente que cruza el sitio.

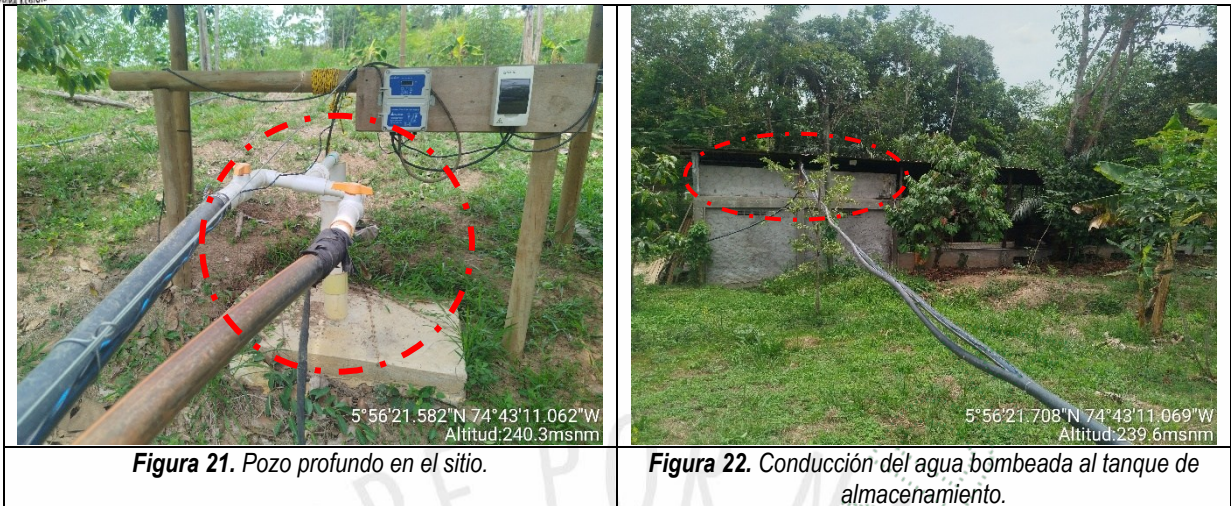
3.9 Para el abastecimiento del recurso hídrico en el lugar objeto de la queja, para el uso doméstico cuentan con el suministro del Acueducto de la Asociación de Usuarios del Acueducto Aldeas Campesinas, este cuenta con concesión de aguas superficiales contenida en el expediente 055910229265. Para el uso pecuario se hace uso de un pozo profundo, recubierto en tubería de PVC de 4 pulgadas, donde se bombea por medio de una bomba sumergible tipo lapicero de 2 caballos de fuerza (hp), hasta un tanque de almacenamiento ubicado en los corrales de mampostería con capacidad de 7000 litros, de acuerdo a lo informado por el acompañante de la visita, (**Figuras 21 y 22**). El pozo profundo se localiza en la coordenada geográfica  $-74^{\circ}43'11.06''$  W -  $5^{\circ}56'21.58''$  N; al verificar en las bases de datos y aplicativos corporativos no se encontró permiso de concesión de aguas subterráneas en beneficio del inmueble de interés.

- 4.9 Se encontró uso ilegal del recurso hídrico para el uso pecuario (porcícola) en el sitio objeto de la queja, toda vez que, se capta agua de

un pozo profundo por medio de una bomba sumergible tipo lapicero de 2 caballos de fuerza, hasta un tanque de almacenamiento y de allí se distribuye para los corrales porcinos. El pozo profundo se localiza en la coordenada geográfica -74°43'11.06" W - 5°56'21.58" N.

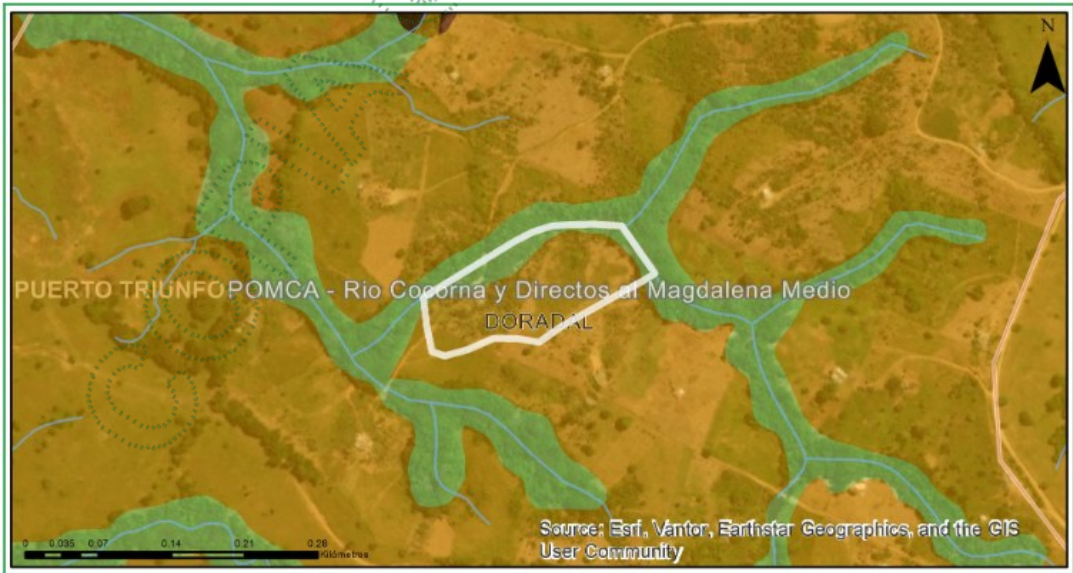
3.10 El inmueble objeto de la queja se localizan dentro de la zonificación POMCA del río Cocorná y Directos al Magdalena Medio, el cual se aprobó a través de la Resolución No. 112-7292-2017 del 21 de diciembre de 2017 y por medio de la Resolución 112-0396-2019 del 13 de febrero de 2019, se establece el régimen de usos al interior de la zonificación ambiental de este POMCA y define los usos permitidos para cada subzona de interés, (Figura 23). Al contrastar los sitios donde se lleva a cabo la actividad porcícola con la zonificación del POMCA, se corroboró estas se desarrollan en Áreas de Restauración Ecológica, donde se establece lo siguiente:

Se deberá garantizar una cobertura boscosa de por lo menos el 70% en cada uno de los predios que la integran; en el otro 30% podrán desarrollarse las actividades permitidas en el respectivo Plan de Ordenamiento Territorial (POT) del municipio, así, como los lineamientos establecidos en los Acuerdo y Determinantes Ambientales de Cornare que apliquen. La densidad para vivienda campesina y vivienda campestre será de dos (2) viviendas por hectárea.

**Figura 23.** Zonificación del POMCA del río Cocorná y Directos al Magdalena Medio del predio de interés.

1. La actividad porcícola se desarrolla en el área que se clasifica como **Áreas de Restauración Ecológica - POMCA**, se deberá garantizar una cobertura boscosa de por lo menos el 70% en cada uno de los predios que la integran; en el otro 30% podrán desarrollarse las actividades permitidas en el respectivo Plan de Ordenamiento Territorial (POT) del municipio, así, como los lineamientos establecidos en los Acuerdo y Determinantes Ambientales de Cornare que apliquen. La densidad para vivienda campesina y vivienda campestre será de dos (2) viviendas por hectárea
