RESOLUCIÓN No.

POR MEDIO DE LA CUAL SE IMPONE UNA MEDIDA PREVENTIVA Y SE INICIA UN PROCEDIMIENTO ADMINISTRATIVO SANCIONATORIO DE CARÁCTER AMBIENTAL

Que, como consecuencia de la visita técnica mencionada en el acápite anterior, se generó el Informe Técnico de Queja con radicado N° **IT-04787-2026 del 11 de agosto de 2026**, de donde surgieron las siguientes observaciones y conclusiones:

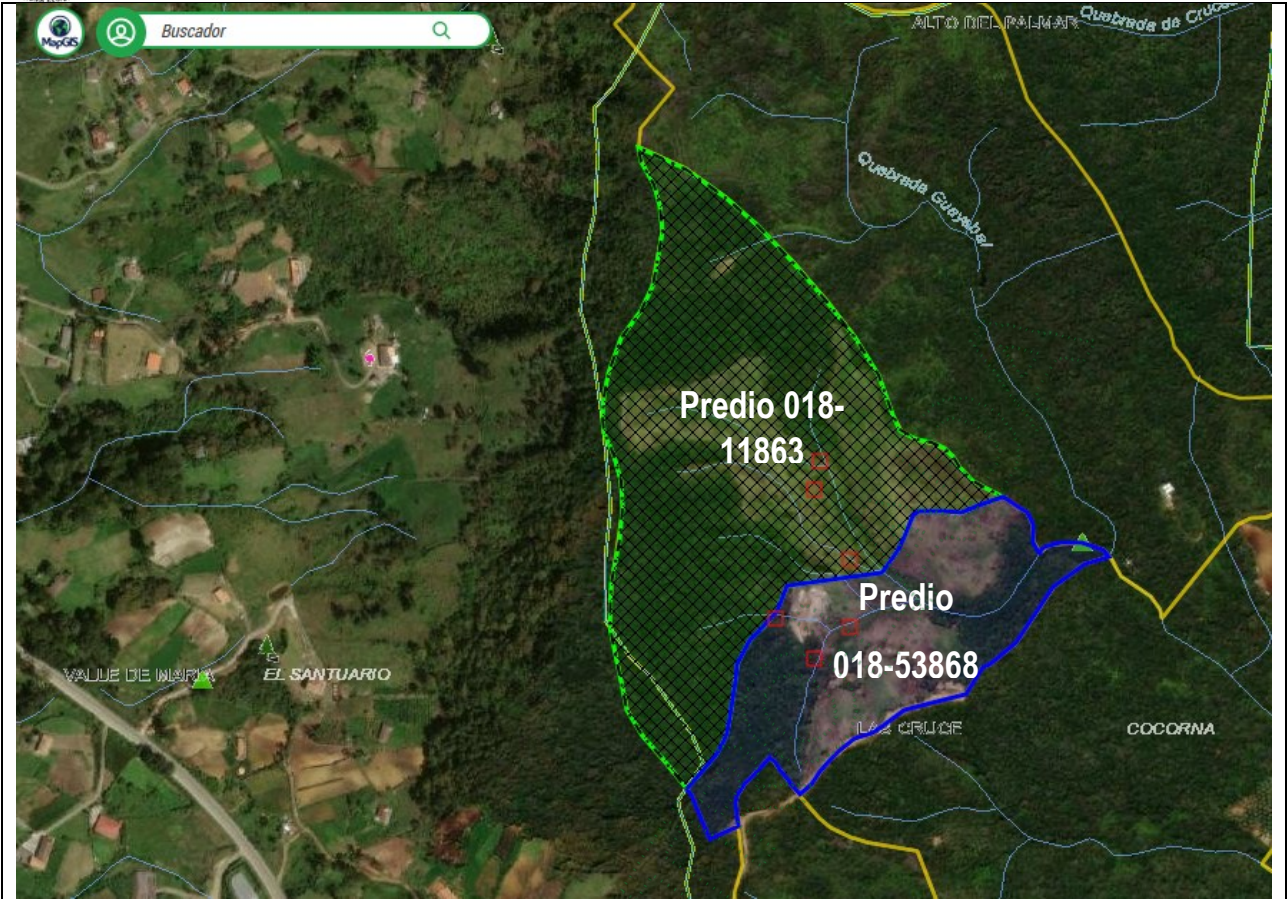
Figura 1. Ubicación de los predios de interés.

- 3.2 *Los inmuebles de interés son contiguos, distinguidos con FMI: 018-0011863 y 018-0053868, y cédulas catastrales 1972001000007700113 y 1972001000007700117, respectivamente, localizados en la vereda Las Cruces del municipio de Cocorná. Allí se observó que, se llevaron a cabo actividades de preparación de terreno con fines agrícolas. De acuerdo a la información suministrada por el administrador el lugar es propiedad de la empresa SATIVA TRADE HEALTHY S.A.S., identificada con el NIT: 901.268.423, representada legalmente por el señor PABLO ANDRÉS ARIAS GUTIÉRREZ, identificado con la cédula de ciudadanía N° 94.366.286.*

- 3.7 En la inspección ocular se tomó georreferenciación de cada punto donde se identificó las condiciones topográficas y con presencia de flujo de agua, que configuran fuentes hídricas superficiales (**Figura 1, puntos rojos en esta**), las cuales al ingresarlas al aplicativo geográfico (geoportal) de la Corporación coincide con los drenajes superficiales de este, corroborando lo observado en la visita (**Figura 1**). A estos cuerpos de agua no se les está respetando la faja paralela y ronda hídrica de estas, donde las actividades de preparación de terreno llegaron hasta el cauce permanente.

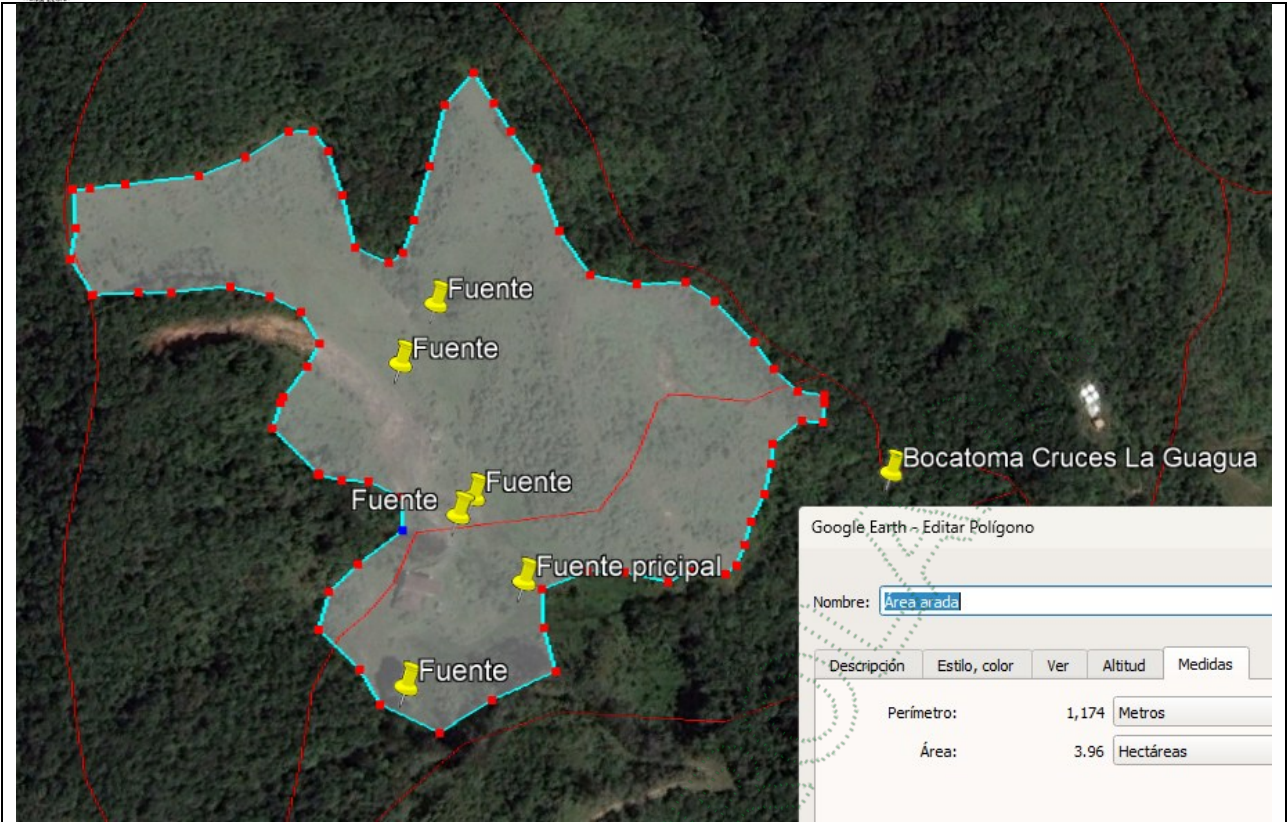
Figura 2. Área intervenida con las actividades de preparación del terreno.

3.4 Las actividades de preparación del terreno y arado se llevaron a cabo con maquinaria tipo tractor, en un área aproximada de 3.96 hectáreas, dejando todo el suelo expuesto y sin cobertura vegetal, que correspondía a tipo pastos enmalezados. En las ortofotografías de años anteriores se corroboró que el sitio ha estado en coberturas de pastos y rastrojos altos hace más de 10 años.

4.3 En el lugar se llevaron a cabo actividades de preparación de terreno y arado con fines agrícolas, con maquinaria tipo tractor, en un área aproximada de 3.96 hectáreas, dejando todo el suelo expuesto y sin cobertura vegetal, que correspondía a tipo pastos enmalezados.

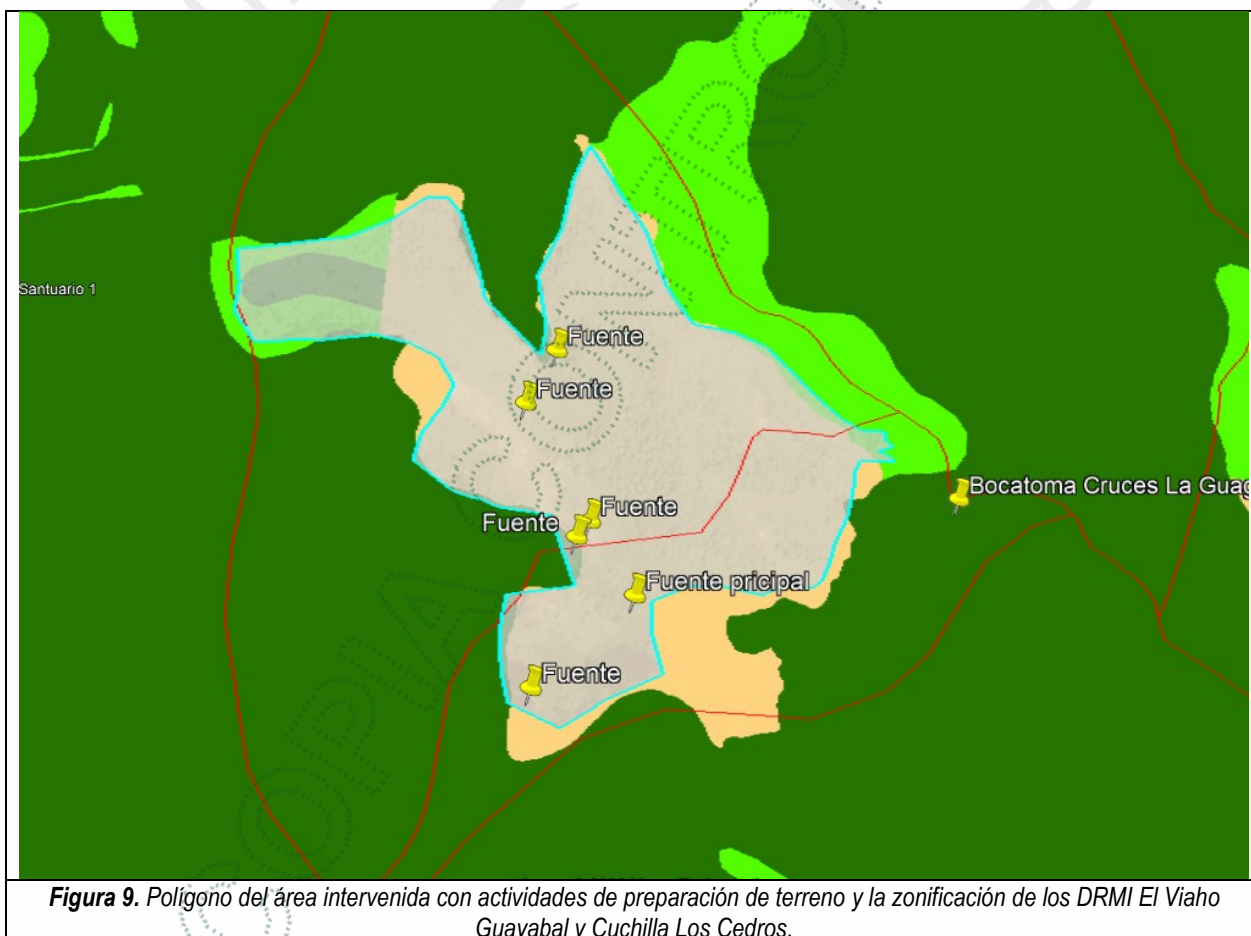
se realizaron en la zona de uso múltiple del DRMI Viaho – Guayabal (**Figura 9**).

4.4 Los inmuebles objeto de la queja se localizan dentro de la zonificación de los Distritos de Manejo Integrado (DRMI) Viaho-Guayabal y Cuchilla Los Cedros, declarados mediante los Acuerdos corporativos 331 de 2015 y 329 de 2015, respectivamente. Las actividades de preparación de terreno se realizaron en la zona de uso múltiple del DRMI Viaho – Guayabal.

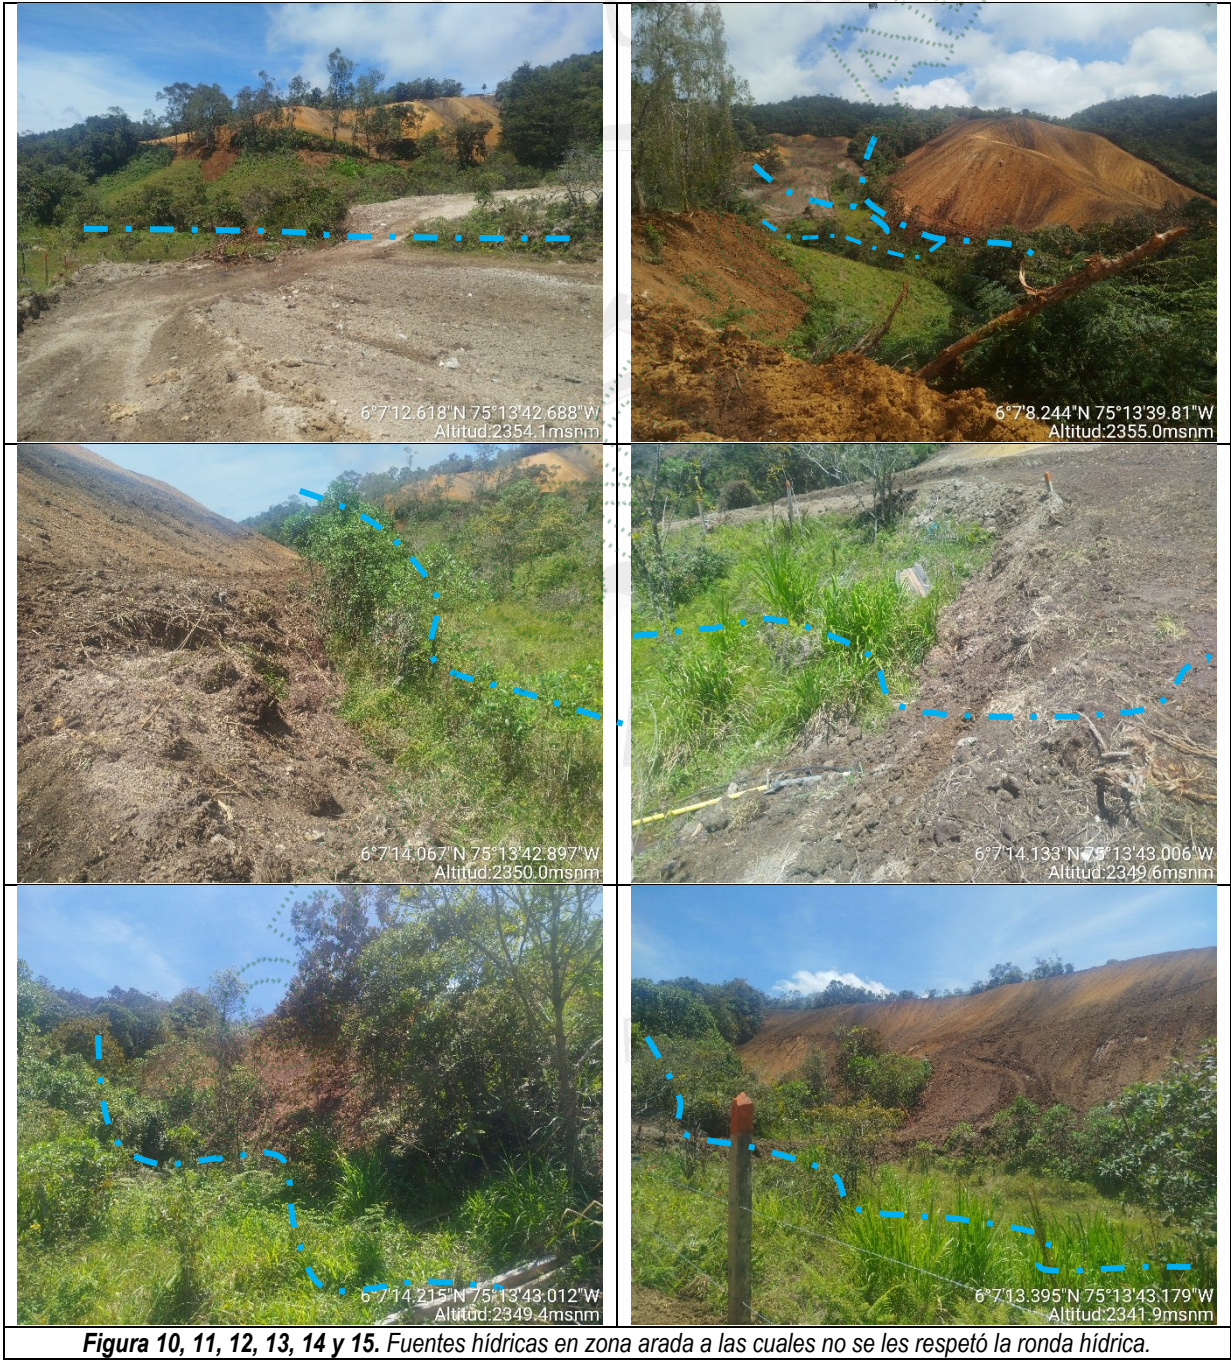
La ubicación de las fuentes hídricas a las que se les intervino la ronda hídrica y faja paralela de protección son las siguientes:

4.6 Con las actividades de preparación de terreno no se les respetó la ronda hídrica de las corrientes superficiales que cruzan el predio, pues la intervención en varios puntos llegó casi al cauce permanente y toda la ronda hídrica desprovista de vegetación y el suelo desnudo. Las coordenadas de las corrientes intervenidas en su ronda hídrica son las siguientes: 75°13'43.21"W – 6°7'8.8"N, 75°13'44.26"W – 6°7'9.9"N, 75°13'42.25"W – 6°7'9.66"N, 75°13'42.25"W – 6°7'11.45"N, 75°13'43.21"W – 6°7'13.36"N y 75°13'43.09"W – 6°7'14.13"N.

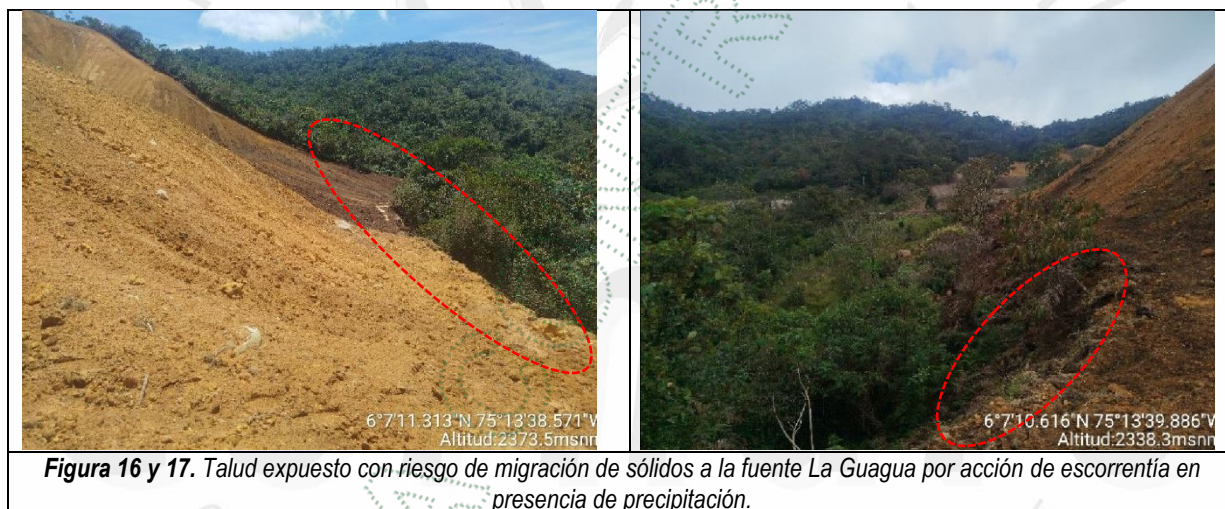
- 3.9 Por otro lado, en la coordenada geográfica  $75^{\circ}13'38.57''W - 6^{\circ}7'11.31''N$  las actividades llevadas a cabo fueron en un talud cercano a la fuente La Guagua, cerca de la bocatoma del Acueducto veredal de Cruces (coordenada geográfica  $75^{\circ}13'36.54''W - 6^{\circ}7'11.95''N$ ), donde parte del material removido está en riesgo de caer a la corriente por acción de escorrentía al momento de presentarse precipitación. Lo anterior, debido a la ausencia de protección temporal y/o definitiva de las zonas expuestas y la falta de mecanismos para la retención de sedimentos.

4.8 En el punto con coordenada geográfica 75°13'38.57"W – 6°7'11.31"N, se presenta riesgo de migración de sólidos hacia la Q. La guagua, en caso de

presentarse precipitaciones, puesto que, es un talud cercano a la fuente, cerca de la bocatoma del Acueducto veredal de Cruces (coordenada geográfica 75°13'36.54"W – 6°7'11.95"N). Lo anterior, debido a la ausencia de protección temporal y/o definitiva de las zonas expuestas y la falta de mecanismos para la retención de sedimentos.

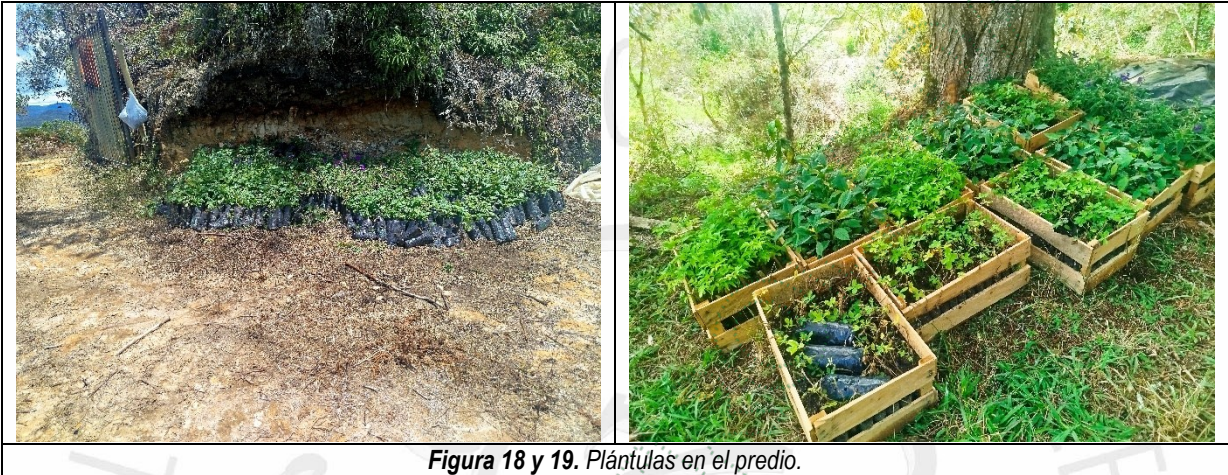
Figura 18 y 19. Plántulas en el predio.

3.11 En el lugar intervenido, se encontró varias bolsas de plántulas de especies arbustivas, forestales y forrajeras, tales como guayacán, siete cueros, maní forrajero, entre otros, (**Figura 18 y 19**). El señor Posada informó que, se van a sembrar en los linderos y orillas de los cuerpos de agua.

4.10 En el lugar intervenido, se encontró varias bolsas de plántulas de especies arbustivas, forestales y forrajeras, tales como guayacán, siete cueros, maní forrajero, entre otros. El señor Posada informó que, se van a sembrar en los linderos y orillas de los cuerpos de agua
