## RESOLUCIÓN No.

### POR MEDIO DE LA CUAL SE TOMAN UNAS DETERMINACIONES DENTRO DEL PROCEDIMIENTO DE REVISIÓN A DETALLE DE UNA RONDA HÍDRICA

#### EL DIRECTOR GENERAL DE LA CORPORACIÓN AUTÓNOMA REGIONAL DE LAS CUENCAS DE LOS RÍOS NEGRO Y NARE “CORNARE”

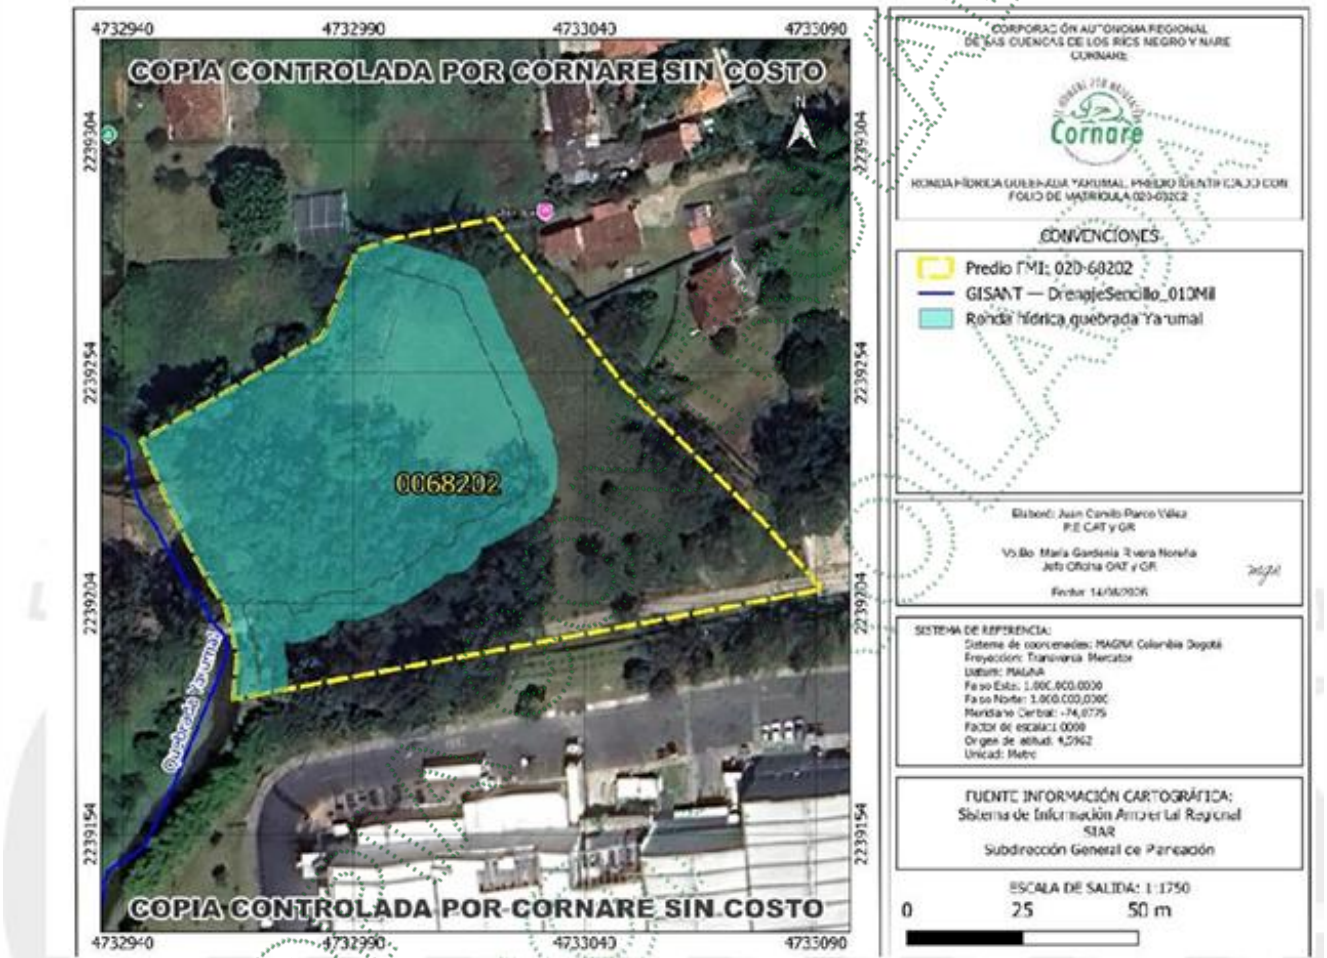
Mapa 3 (fuente Cornare – Informe Técnico No. IT-04922 del 19 de agosto de 2026)

Por lo anterior, se considera técnicamente pertinente adelantar el procedimiento de corrección y/o ajuste del acotamiento de la ronda hídrica de la quebrada Yarumal, específicamente al interior del predio identificado con Folio de Matricula Inmobiliaria 020-68202. A continuación, se presenta un mapa que especializa el acotamiento de la ronda hídrica propuesto y aceptado mediante el presente informe técnico."

**ARTÍCULO PRIMERO. MODIFICAR** el acotamiento de la Ronda Hídrica de la Quebrada “La Yarumal” en el tramo que discurre por el predio identificado con FMI No. 020-68202 ubicado en la vereda Chachafruto del municipio de Rionegro, bajo la metodología establecida en el Acuerdo 251 de 2011, tal como se muestra en el Mapa 3 del Informe Técnico No. IT-04922 del 19 de agosto de 2026:

Chachafruto del municipio de Rionegro, con base en los estudios a detalle y la información de soporte allegada mediante radicado No. CE-10909 del 17 de junio de 2026, puesto que los mismos dan correcta aplicación a la metodología matricial contenida en el Acuerdo 251 de 2011 de Cornare y sustentan la modificación del acotamiento de la ronda hídrica, según lo descrito en el Informe Técnico No. IT-04922 del 19 de agosto de 2026 y cuya zona de protección corresponde a la especializada en el Mapa 3 del referido informe técnico.

**PARÁGRAFO 1º.** El Informe Técnico No. IT-04922 del 19 de agosto de 2026, así como la información cartográfica anexa, que corresponde al límite representado en el Mapa 3 del referido informe, hacen parte íntegra del presente acto administrativo.
