POR MEDIO DEL CUAL SE ORDENA EL ARCHIVO DEFINITIVO

Que el día 21 de noviembre del 2025, se realizó visita de control y seguimiento al predio objeto del asunto, ubicado en la vereda Chorro Claro del municipio de San Roque, con el fin de verificar su estado actual, generándose el informe técnico de control y seguimiento N° **IT-00087-2026 del 07 de enero del 2026**, en el cual se plasman las siguientes observaciones y conclusiones:

ARTICULO PRIMERO: ORDENAR el ARCHIVO definitivo del Expediente número **SCQ-135-1256-2023**, de conformidad con lo expuesto en la parte motiva del presente acto administrativo.

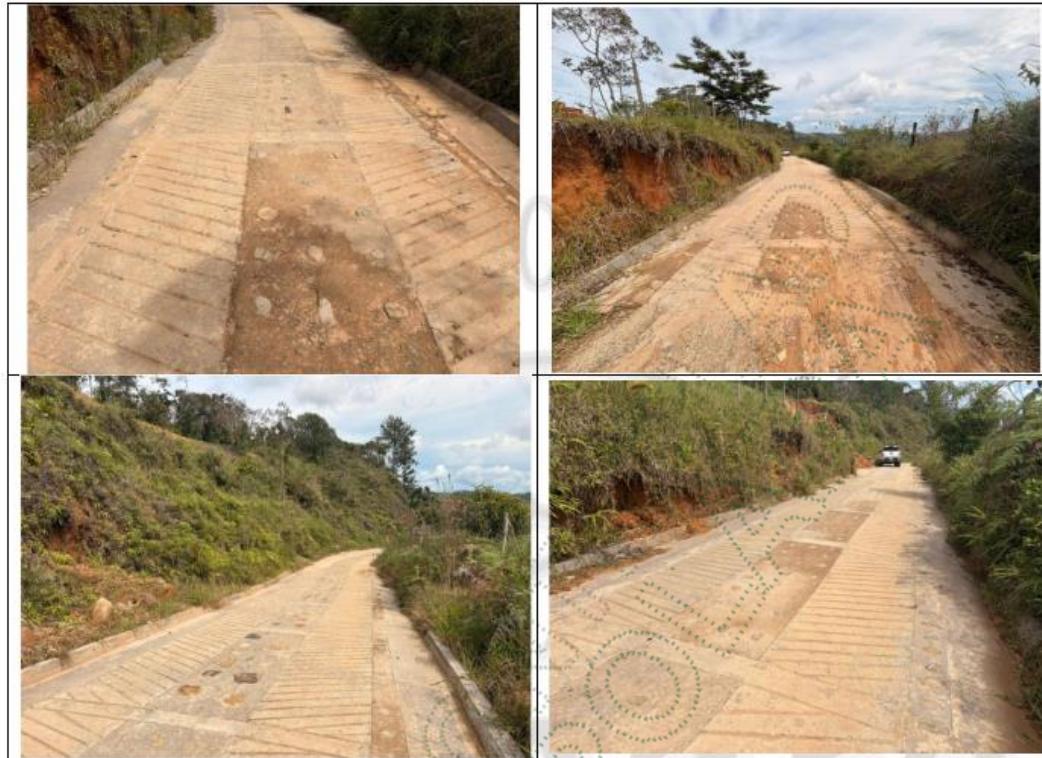
Imagen 1 – Placa huella finalizada - 2025

No se evidencian afectaciones ambientales en los laterales de la placa huella. La infraestructura fue construida sin intervenir fuentes hídricas, ya que se encuentra ubicada a una distancia adecuada de estas. Asimismo, no se observan impactos sobre la flora del área intervenida.

Teniendo en cuenta que la actividad fue finalizada en el año 2023, no se identifica el presunto infractor, se da por entendido el archivo de este expediente, debido a que no tiene impactos negativos puntuales a su alrededor.
