## RESOLUCIÓN

### POR MEDIO DE LA CUAL SE ADOPTAN UNAS DETERMINACIONES

Que el día 03 de enero del 2026, se realizó visita técnica de control y seguimiento con la finalidad de verificar el cumplimiento de los requerimientos formulados mediante Resolución N° RE-01872-2023 del 08 de mayo del 2023; generándose el informe técnico N° **IT-00077-2026 del 07 de enero de 2026**, en el cual se plasman las siguientes observaciones y conclusiones:

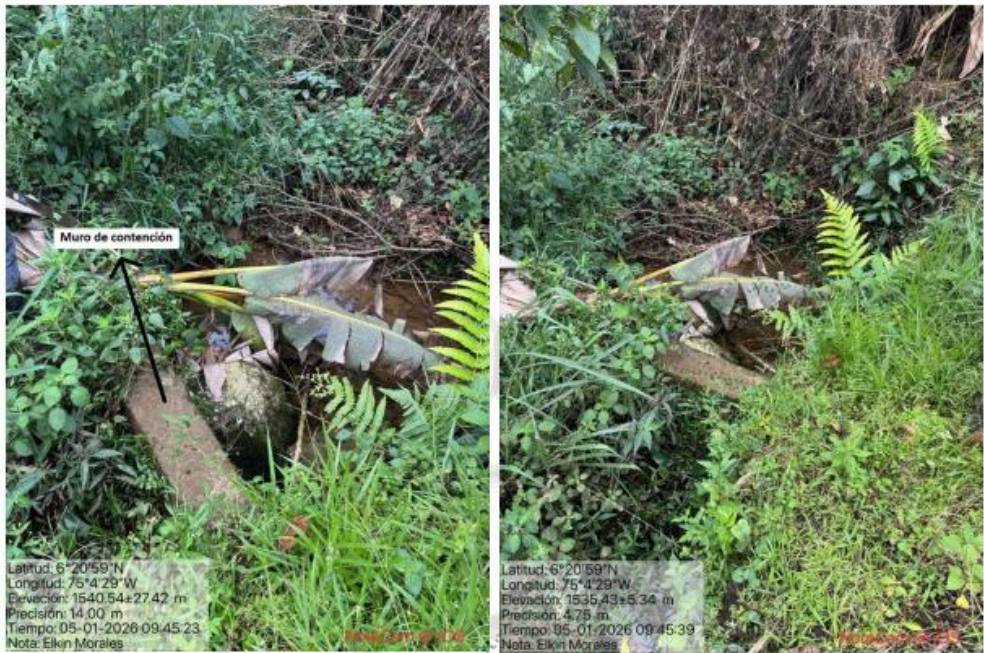
Según indica el señor Elkin Morales, una vez fue notificado de la resolución RE-01872-2023 procedió a suspender el aprovechamiento del recurso hídrico de la fuente sin nombre, sin embargo, a la fecha aún persiste en el lugar el muro en concreto construido para la contención y captación del agua.

Imágenes 1 y 2. Ocupación de cauce – obra de captación en abandono.

En el sitio donde se construyó la obra de captación se observa el crecimiento natural de vegetación de la zona, la cual ha empezado a cubrir la antigua obra de captación en desuso. Allí no se evidencian mangueras o tubería que conduzca el recurso hídrico hasta alguna vivienda o explotación agropecuaria.

La permanencia del muro en concreto constituye una ocupación de cauce no autorizada, toda vez que no se ha efectuado la demolición ordenada en el artículo primero de la Resolución RE-01872-2023, manteniéndose el incumplimiento del requerimiento relacionado con la restitución de las condiciones naturales de la fuente hídrica.

2.2.3.2.12.1. del Decreto 1076 de 2015, de lo contrario deberá retirar en su totalidad La obra civil "(muro en concreto y varilla), construida en las coordenadas X/Longitud: -75°4'29'', Y/Latitud: 6°20'60'', Z/msnm: 1555, con la finalidad de permitir la libre circulación del agua y tratar de restituir la estabilización en el comportamiento hidráulico de la fuente hídrica "sin nombre".

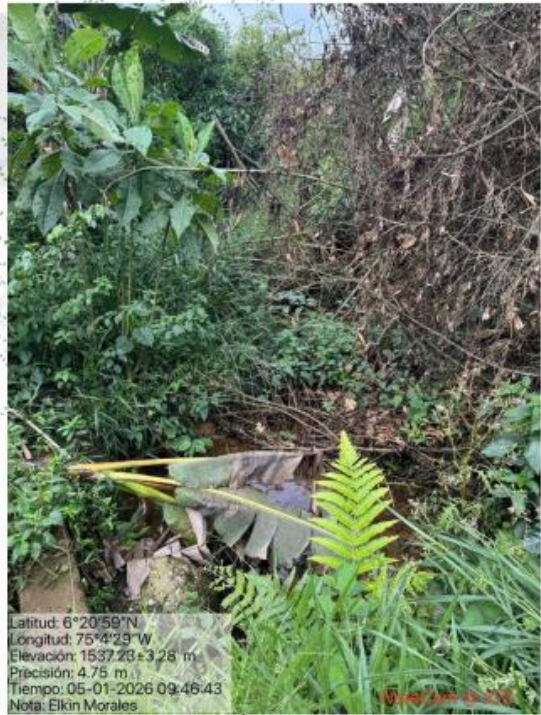
Imagen 3. Árboles sembrados.

En el área intervenida se observa un proceso de restauración pasiva, evidenciado por el crecimiento natural de vegetación en la ronda hídrica y la ausencia de nuevas intervenciones o afectaciones aparentes a los recursos naturales.
