## RESOLUCIÓN

### POR MEDIO DE LA CUAL SE ADOPTAN UNAS DETERMINACIONES

Que el día 21 de mayo del 2026, se realizó visita de control y seguimiento a fin de verificar las condiciones actuales del predio y el cumplimiento de los requerimientos formulados mediante Resolución con radicado N° RE-02432-2025 del 02 de julio del 2025; generándose el informe técnico N° **IT-03363-2026 del 09 de junio del 2026**, en el cual se relacionan las siguientes observaciones y conclusiones:

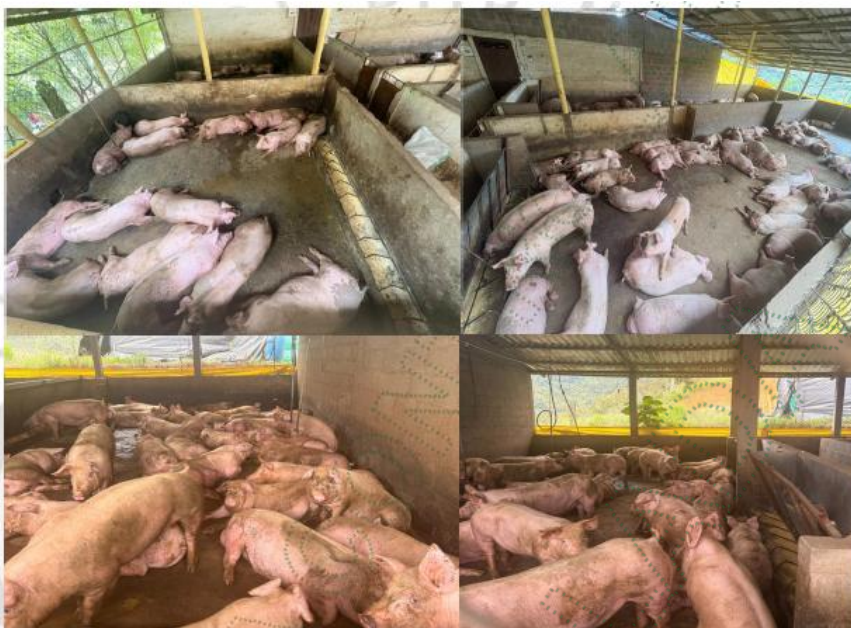
Imagen 1. Actividad Porcícola – Engorde.

*- Presentar ante la Autoridad ambiental certificado de uso de suelo, con el fin de verificar la viabilidad de la actividad Porcicola ubicada en las siguientes coordenadas: 6° 29' 6.22N -74° 59' 33.40W – Ver imagen 1, que siendo positivo el requerimiento deberá iniciar permisos ambientales tales como: Concesión de agua y Vertimientos, con el fin de garantizar el cumplimiento normativo de la Resolución 1076 del 2015.*

**Nota:** En Contextualización la señora Flor alba Hernández, quien figura como trabajadora encargada de la actividad Porcícola en conjunto con el señor Jhon Alberto Betancur, manifiestan que actualmente hay 217 marranos para engorde y son comercializados a compradores fijos o para compradores por temporadas

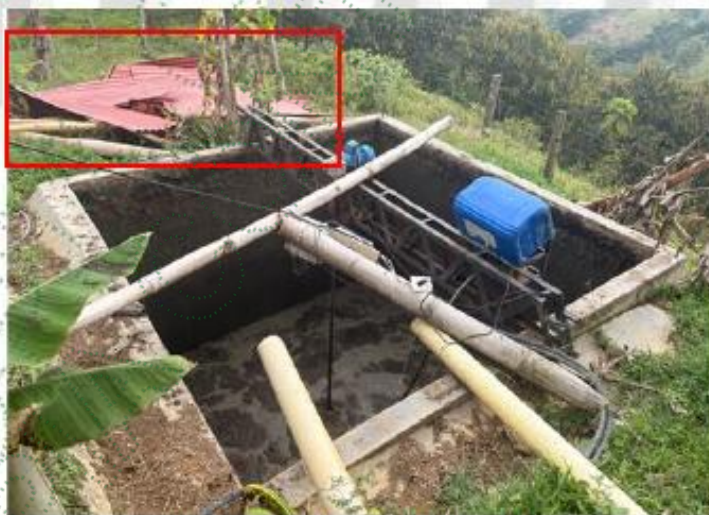
Imagen 2. Tanque estercolero

En conversación con la señora flor Alba Hernández en conjunto con el señor Jhon Aberto quienes figuran como trabajadores de la actividad Porcicola. Nos direccionaron a la ubicación del tanque estercolero ubicado en las coordenadas 6° 29'07.19N -74°59'33.61"W – Ver imagen 2, para verificar su infraestructura y condiciones del entorno. Durante la inspección el tanque estercolero se encuentra en funcionamiento y conserva buenas condiciones estructurales. Adicionalmente, se observó que la cubierta o techo de protección del tanque se encuentra parcialmente colapsada a causa de un vendaval ocurrido recientemente en la zona. En el cual ocasionó el desprendimiento y caída de parte de la estructura superior.

3) Se verificó que el sistema de manejo de porcínaza mediante tanque estercolero se encuentra en funcionamiento y en buenas condiciones estructurales, evidenciándose mantenimiento preventivo periódico y ausencia de afectaciones directas a fuentes hídricas cercanas, toda vez que las áreas de riego presentan una distancia aproximada de 52.70 metros respecto al drenaje permanente más cercano.

**Nota:** El sistema continúa operando y se recomendó realizar las adecuaciones y reparaciones necesarias para garantizar una adecuada protección del sistema de almacenamiento frente a aguas lluvias y prolongar la vida útil de la infraestructura. Adicionando que ellos hacen chequeo periódico para realizar mantenimiento preventivo y evitar fugas.

| Verificación de Requerimientos o Compromisos: RE-02432-2025 del 02/07/2025 | | | | | |
|---|---|---|---|---|---|
| <b>ARTICULO SEGUNDO:</b> INFORMAR al señor JUAN CARLOS TOBÓN ARCILA, que en tanto se obtenga el Certificado de Usos del Suelo, se deberán realizar las siguientes actividades:<br><br>• Asegurar que el manejo de la porcina se realice de acuerdo con lo establecido, usando sistemas adecuados de almacenamiento (tanques estercoleros) y asegurando que no se presenten fugas que puedan afectar el ambiente.<br><br>• Mantener y verificar regularmente los tanques estercoleros para asegurar que no haya derrames ni filtraciones al suelo o cuerpos de agua cercanos. | | | | X | Si bien el señor Juan Tobón, por medio de sus trabajadores, realizan inspección con el fin de realizar mantenimientos preventivos, a la fecha, el tanque estercolero se encuentra sin protección expuesto a cielo abierto. Por lo que deberá tomar acciones correctivas en la instalación de un techo. |

- ✓ Manejo y disposición adecuada de la porcinaza líquida y sólida.
- ✓ Mantenimiento preventivo de tanques estercoleros (incluir techado) y sistemas de conducción.
- ✓ Prevención de fugas, derrames y afectaciones al recurso hídrico.
- ✓ Manejo sanitario y control de olores.
- ✓ Protección de rondas hídricas y suelos.
- ✓ Implementación de medidas de producción más limpia y uso eficiente del recurso hídrico.

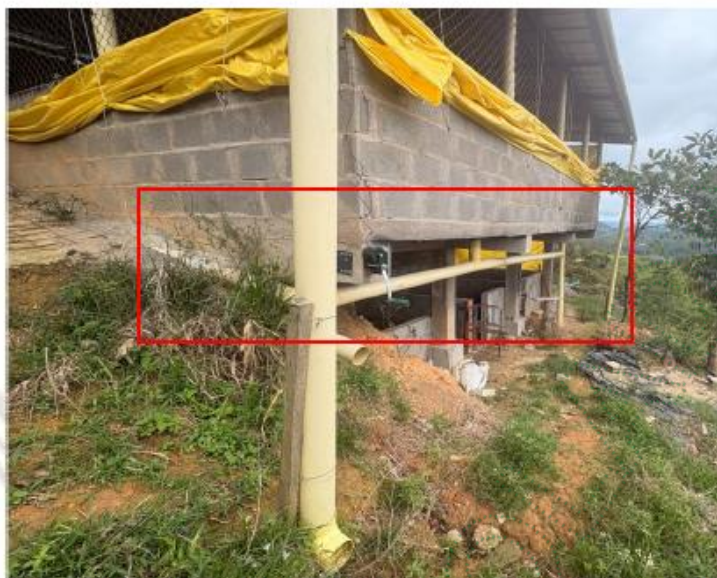
Imagen 3. Sistema de tubería – Conducción de flujo de agua con residuos (Heces y orina)

A Causa de la ausencia de zona de compostera, se le preguntó al señor Jhon Betancur, sobre la existencia de la zona de compostaje, por lo cual, él manifiesta que: "desde los inicios de la actividad Porcicola no se implementó esta metodología para la descomposición de material fecal de los marranos". En cambio, todos los residuos sólidos (Heces y Orinas) son dirigido

mediante un sistema de conducción por tuberías PVC instalados bajo suelo de los establos que esta conectado al tanque estercolero. – Ver imagen 3

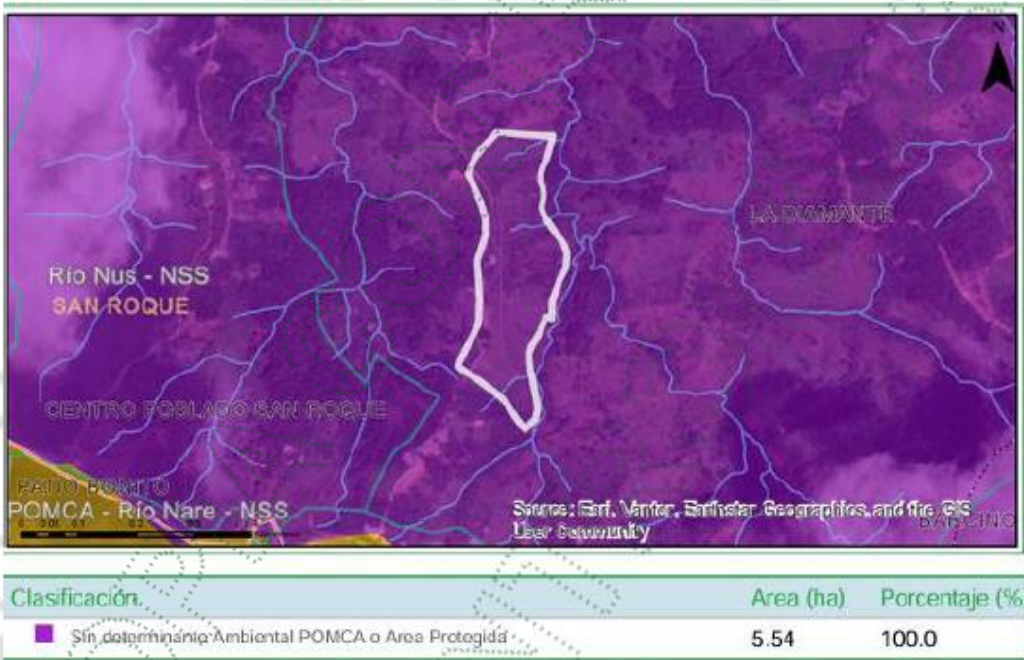
Imagen 5. Zonificación Ambiental.

Consultando las determinantes ambientales. El predio identificado con PK\_PREDIOS: 6702003000000500017, con FMI 026-1626, quien figura como propietario Juan Carlos Tobón, identificado con C.C 71.671.584, ubicado en la vereda el diamante se determina que está en un área “Sin determinantes ambientales” Según Rio Nus -NSS dado que se encuentra en formulación y clasificación de determinantes. Sin embargo, el señor Juan Tobón no está exento de solicitar permisos ambientales ante la autoridad ambiental.
