| Expediente: | SCQ-132-0516-2025 |

RESOLUCIÓN No.

POR MEDIO DE LA CUAL SE IMPONE UNA MEDIDA PREVENTIVA

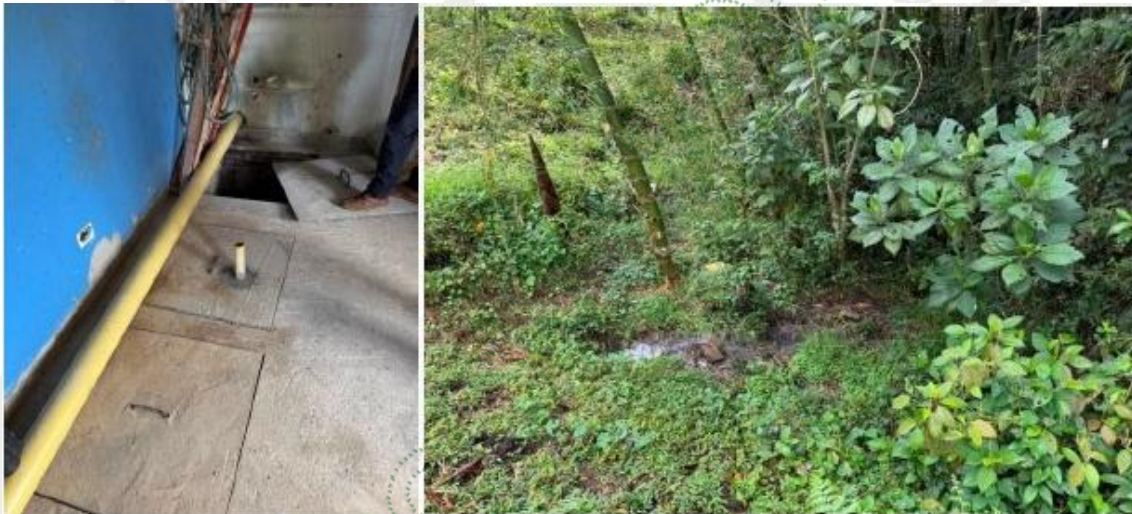
Seguido, se observó el sistema de tratamiento de aguas residuales. Dicho sistema recibe las aguas residuales provenientes de los sanitarios de nueve (9) viviendas. El sistema cuenta con un volumen aproximado de 14 m<sup>3</sup>.

La descarga de este sistema de tratamiento de las aguas residuales y la trampa de grasa, se realiza hacia el predio de la señora Clara Gallo. Durante la visita se verificó la circulación permanente de aguas residuales de forma superficial, ocasionando empozamientos y escorrentías que alcanzan el predio del Hotel Ecolodge Bahía del Peñón. Esta situación genera impactos ambientales y sanitarios asociados a la emisión de olores ofensivos, la proliferación de vectores (moscas) y la contaminación del suelo y de las áreas aledañas.

La descarga se realiza en las coordenadas geográficas -75°10'36.44"N 6°13'19.67"O.

Sistema de tratamiento de aguas residuales y punto de descarga.

1. Conectar la trampa de grasas al sistema de tratamiento de aguas residuales domésticas, garantizando que el efluente pretratado continúe su proceso de tratamiento antes de la disposición final, conforme a los lineamientos establecidos en el Reglamento Técnico para el Sector de Agua Potable y Saneamiento Básico (RAS).
2. Cesar y eliminar la descarga de aguas residuales que actualmente se realiza sobre los predios de propiedad de la señora CLARA GALLO y del Hotel Bahía El Peñón Guatapé, implementando las medidas técnicas y operativas necesarias para

4. Dirigir la descarga del efluente proveniente del sistema de tratamiento hacia un campo de infiltración, zanja de infiltración o fuente hídrica, según corresponda, posterior al tratamiento, teniendo en cuenta los lineamientos establecidos en el Reglamento Técnico para el Sector de Agua Potable y Saneamiento Básico (RAS). Deberán remitir a esta Corporación las evidencias de las actividades realizadas para efectos de control y seguimiento.
