RESOLUCIÓN

POR MEDIO DE LA CUAL SE ADOPTAN UNAS DETERMINACIONES

Que el día 01 de junio de 2026, se realizó visita de control y seguimiento a fin de verificar las condiciones actuales del predio y el cumplimiento de los requerimientos formulados mediante Resolución con radicado N° RE-04797-2025 del 29 de octubre del 2025; generándose el informe técnico N° **IT-03728-2026 del 24 de junio de 2026**, en el cual se relacionan las siguientes observaciones y conclusiones:

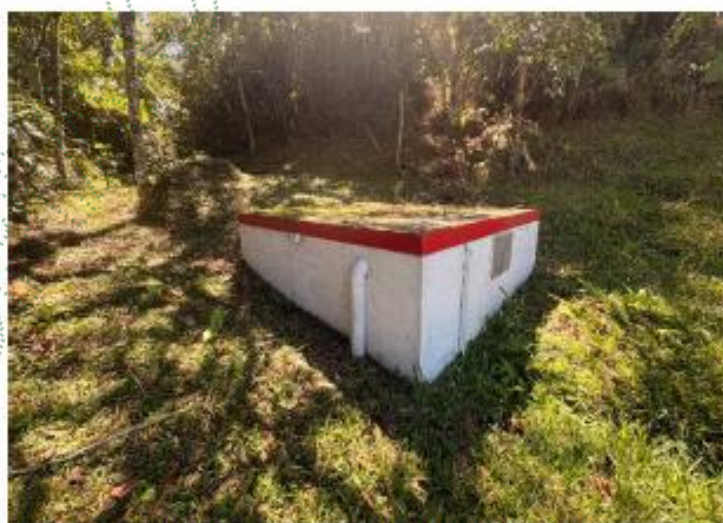
Imagen 1 . Tanque de Almacenamiento de la J.A.C Playa Rica.

Ahora bien, durante la inspección en campo, con el fin de verificar la instalación de los dos tanques de almacenamiento con capacidad de 11.5 m3 con el fin de garantizar un buen recurso de abastecimiento a las viviendas de la zona en las coordenadas  $6^{\circ} 25'57''N$   $-75^{\circ} 01'39''W$ , se evidenció solamente el tanque de almacenamiento de agua (Inicial) de la vereda con un volumen de 9 m3 – Ver imagen 1 , sin la presencia de las dos nuevas infraestructuras solicitadas - Tanque de almacenamiento de 11.5 m3.

- Construir dos (2) tanques adicionales de almacenamiento con capacidad individual de 11,5 m³, o implementar los ajustes técnicos que permitan garantizar una capacidad de almacenamiento equivalente para el sistema de abastecimiento del acueducto veredal.

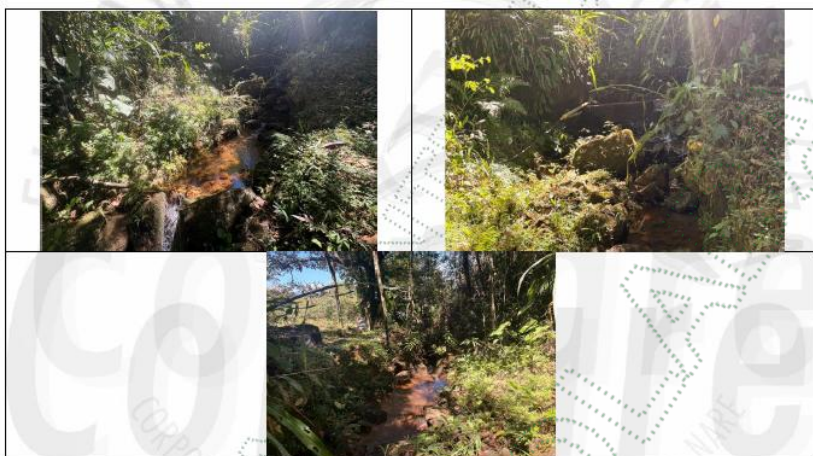
Imagen 2 . Cobertura vegetal de los márgenes del cauce de la quebrada “Paraguas”.

En materia de revegetalización y protección la ronda hídrica – Acuerdo 0251 del 2015 de la quebrada -Paraguas, donde la vereda toma el recurso hídrico, no se evidencia siembras de plántulas nativas o individuos arbóreos

alrededor de ambas márgenes del cauce – Ver imagen 2 . Adicionalmente, La señora Rubiela manifiesta lo siguiente: “Se pretendía como junta, sembrar plántulas alrededor con el proyecto PRISER – reforestación de individuos arbóreos nativos, sin embargo, desconoce el motivo del porque no se ejecutó o no se contempló” , como resultado, a la fecha no se evidencia.

Nota : Durante la visita de control y seguimiento se evidenció que las márgenes de la quebrada Paraguas conservan condiciones de cobertura vegetal similares a las registradas durante la visita técnica realizada en el año 2025, consignada en el Informe Técnico IT-07538-2025 del 24/10/2025, sin observarse cambios significativos en las condiciones de protección y conservación del cauce.

- Implementar acciones de aislamiento y protección de la ronda hídrica de la quebrada Paraguas, mediante la instalación de cercas u otros mecanismos que eviten intervenciones directas sobre las áreas de protección del recurso hídrico.

- Ejecutar actividades de reforestación con especies nativas en las márgenes de la quebrada Paraguas, con el fin de fortalecer la protección de la fuente abastecedora, mejorar la estabilidad de las riberas y contribuir a la conservación de la cobertura vegetal asociada al cauce

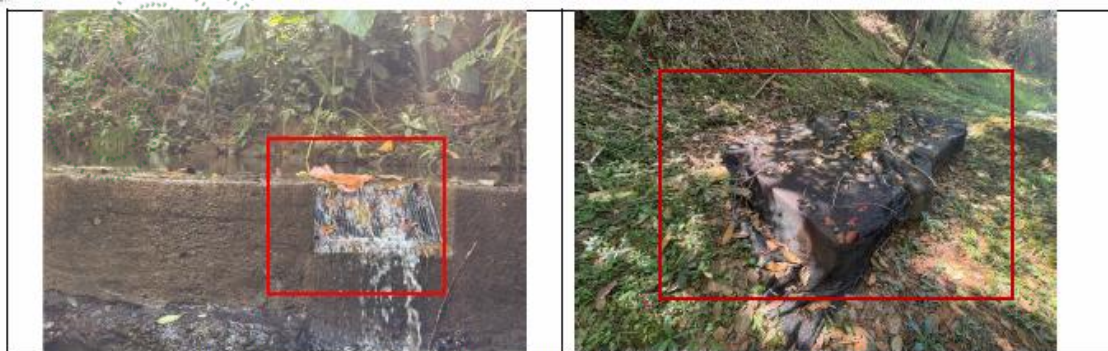
Imagen 3 . Estado de mantenimiento y limpieza de la obra de captación.

Para finalizar, la bocatoma ubicada en las coordenadas  $6^{\circ} 25' 57.29''N -75^{\circ} 01' 38.46W$ , se evidencia residuos de material vegetal en la rejilla obstruyendo el flujo normal del agua que se incorpora dentro del cauce.

Adicionalmente, el desarenador ubicado en las coordenadas  $6^{\circ} 25' 57.29''W -75^{\circ} 01' 38.46N$  se encuentra cubierta con una geotextil subjetivamente en un estado regular, además sobre la cubierta del geotextil se evidencia residuos de material vegetal tales como : Hojas secas y ramas. Por lo que se determina una ausencia de mantenimiento y limpieza de la obra de captación. – Ver imagen 3

3) Durante la inspección de la infraestructura de captación se evidenció acumulación de residuos vegetales sobre la rejilla de la bocatoma y sobre la cubierta del desarenador, además del estado regular del geotextil de protección, condiciones que reflejan deficiencias en las labores de mantenimiento preventivo y limpieza periódica del sistema de captación.

- Realizar mantenimiento integral al sistema de captación, incluyendo la limpieza de la rejilla de la bocatoma, el retiro de sedimentos y residuos vegetales acumulados, así como la revisión y adecuación de la cubierta del desarenador y demás componentes asociados al sistema.
