Expediente: **SCQ-133-0812-2026**  
Radicado: **RE-02577-2026**  
Sede: **REGIONAL PARAMO**  
Dependencia: **DIRECCIÓN REGIONAL PÁRAMO**  
Tipo Documental: **RESOLUCIONES**  
Fecha: **28/07/2026** Hora: **09:46:45** Folios: **10**

POR MEDIO DE LA CUAL SE IMPONE UNA MEDIDA PREVENTIVA Y SE ADOPTAN UNAS DETERMINACIONES.

El día 30 de junio de 2026, se realizó visita de inspección al sitio del asunto ubicado en la vereda Ventiaderos del municipio de Sonsón, con el propósito de verificar una posible tala para el aprovechamiento forestal y la afectación de una fuente hídrica por dicha intervención.

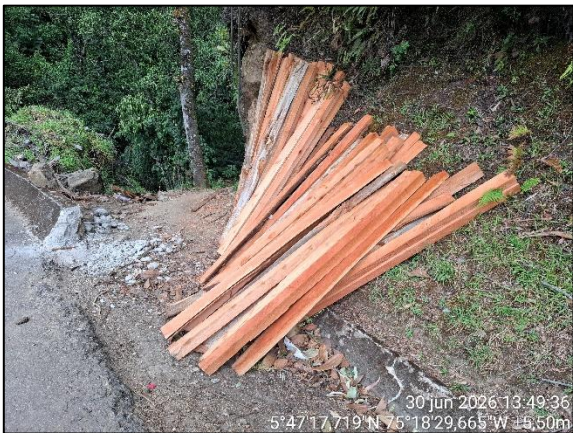
Durante la inspección llevada a cabo en el predio identificado con F.M.I. N.º 028-26950, específicamente en las coordenadas WGS84 5°47'17.799" N, -75°18'29.59" W. En este punto, se halló inicialmente un acopio de madera aserrada compuesto por aproximadamente 40 estacones, presumiblemente de la especie eucalipto (Eucalyptus).

Acopio de madera

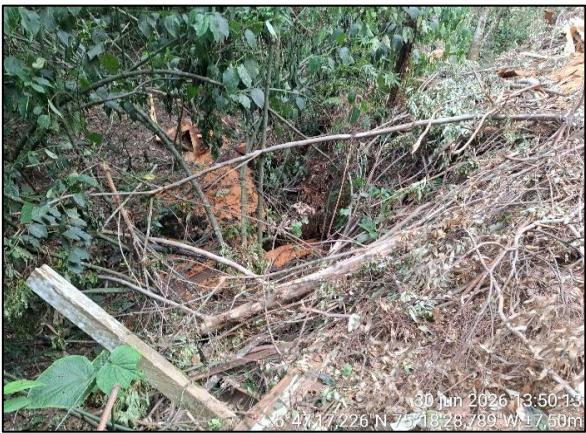
Seguidamente, se ingresa por un camino destapado, ubicado al costado derecho sobre la vía principal sentido Sonsón – La Unión, donde se encuentra la cañada denominada Chaparral, inicialmente se observa la intervención de algunos brinzales y latizales ubicados en el margen izquierdo de la fuente hídrica.

Margen izquierdo de la fuente hídrica

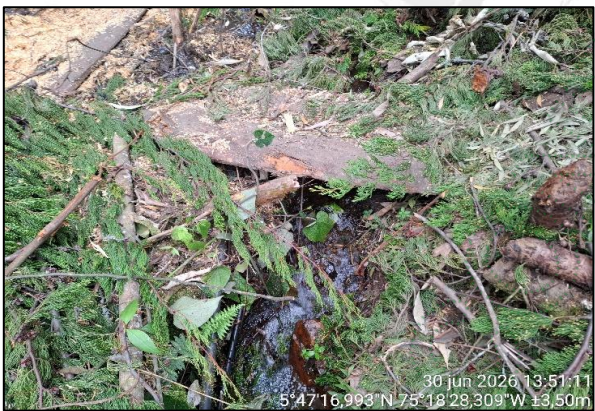
En la misma margen izquierda sobre el camino se encuentra varios residuos de madera. A unos 50 metros más adelante, dentro del cauce de la fuente hídrica Chaparral, se encuentran troncos, ramas y residuos de madera impidiendo el flujo normal de la fuente. Se logra identificar que estos provienen de la tala de individuos de la especie de pino ciprés (*Cupressus lusitánica*).

Troncos y ramas sobre el cauce

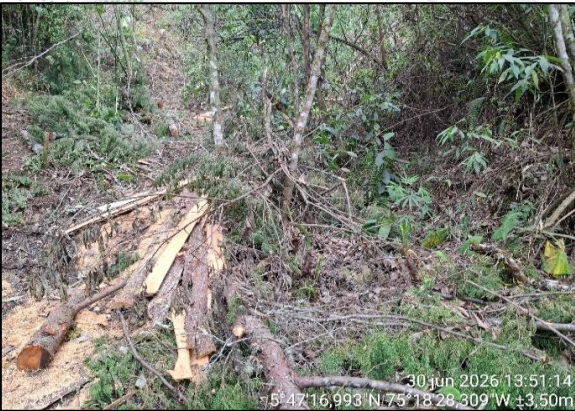
Tala de árboles

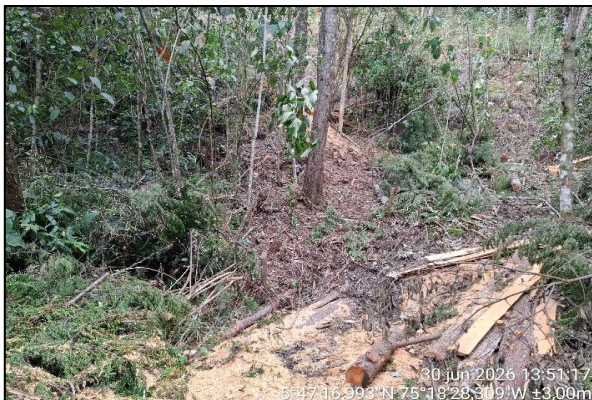
Cuando se cruza la fuente se observa área alrededor 0.5 Ha, intervenida con la tala de aproximada de 20 individuos de pino ciprés (*Cupressus lusitánica*), con un DAP (Diámetro a la Altura del Pecho); que oscila entre 25 a 35 cm y altura entre los 5 a 6 metros; al otro margen derecho se presentan la intervención de 4 individuos, tres eucaliptos (*Corymbia citriodora*) como especie introducida, 1 yarumo (*Cecropia telenitida*) como especie nativa.

Parte del área intervenida

**Parágrafo 1º.** Realizar la siembra de especies nativas en el área intervenida, aplicando una relación de compensación de uno a cuatro (1:04), esto es, por cada individuo arbóreo de especie talado, deberá sembrar cuatro (04) individuos de la misma especie, garantizando su establecimiento, protección y mantenimiento por un período mínimo de tres (3) años.

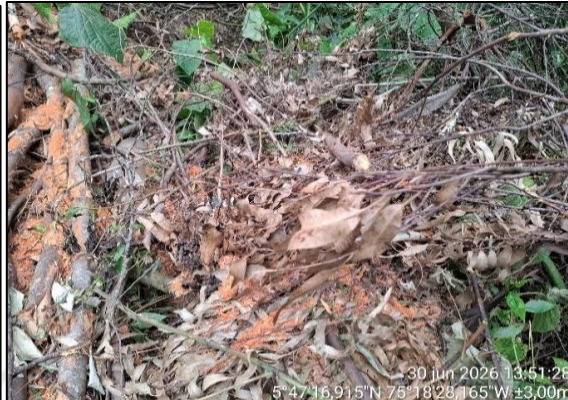
Tala de Eucalipto y Yarumo

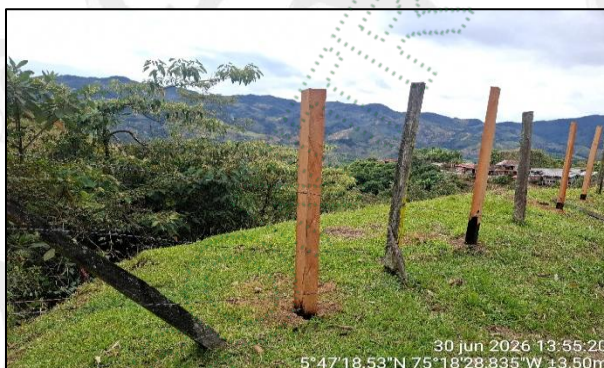
Cuando se sale del camino destapado de nuevo a la vía principal, en la parte de al frente al margen derecho de la vía se observa que en el cerco del predio que hace parte del F.M.I N° 028- 26950, se encuentra recientemente instalado, presuntamente con la madera aserrada del sitio intervenido.

Cerco del predio con F.M.I N° 028-26950

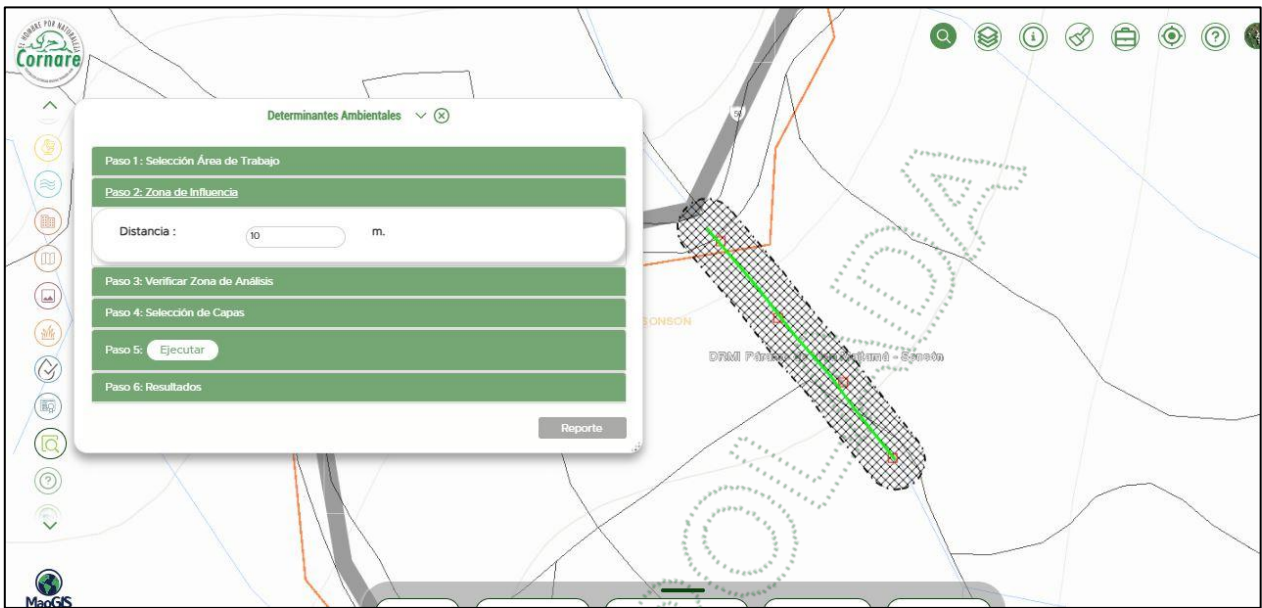
La fuente hídrica identificada en campo cuenta con un ancho de cauce aproximado de 1 metros, por lo que el valor teórico de  $X$  sería de 2 metros. Sin embargo, al ser inferior al mínimo establecido, se ajusta a 10 metros conforme lo estipula el acuerdo 251 de 2011. El valor de SAI no se determina ya que no se presenta en el área de la fuente.

**Ronda hídrica = 10 m**

Ronda hídrica Cañada Chaparral, vereda Ventiaderos  
**Fuente:** Geoportal Mapgis 8.0

Según la proyección de la ronda hídrica de la cañada Chaparral, se determina que las intervenciones en el F.M.I N° 028- 26950, se encuentra dentro de los retiros o la zona ribereña de la fuente, afectando las franjas de protección, y el flujo continuo del afluente, causando un alto riesgo de represamientos y contaminación al agua

1. Conservar y preservar las áreas que presentan restricciones de acuerdo a la zonificación ambiental.
2. Abstenerse de realizar quemas, ya que se encuentran prohibidas por el Decreto 1076 de 2015.
3. En caso de requerir un aprovechamiento forestal, deberán dar cumplimiento a lo establecido mediante Decreto 1076 de 2015 y tramitar el respectivo permiso ambiental el cual estará sujeto a evaluación técnica.
4. Deberán tener presente que no podrá ser movilizada ni comercializada, la madera producto del aprovechamiento realizado, al no estar legalmente autorizada.
5. En caso de no contar con acceso al Acueducto veredal o municipal, deberán tramitar una Concesión de Aguas Superficiales o realizar el Registro de Usuarios del Recurso Hídrico, de conformidad con lo establecido en el Decreto 1076 de 2015.

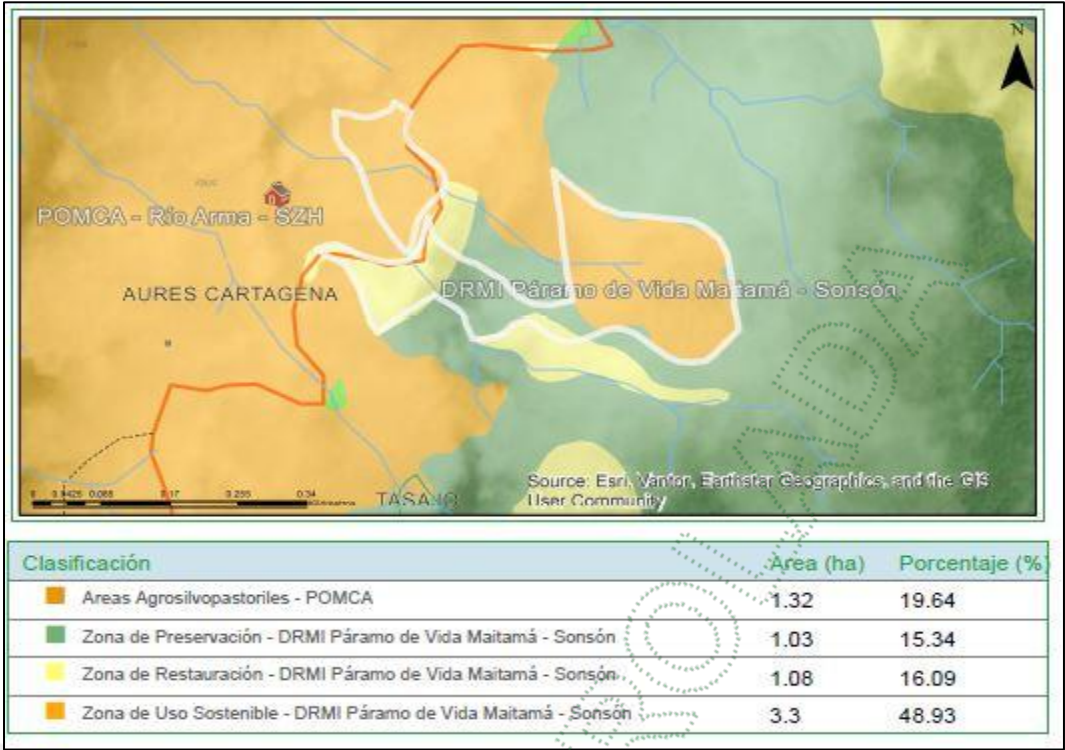
Según los resultados consultados de los determinantes ambientales del predio, en el Geoportal Mapgis 8.0 de Cornare, sobre las capas de intersección del SIRAP y dentro de la capa de zonificación ambiental POMCA del Río Arma y el DRMI Páramo de Vida Maitama, se puede observar que las intervenciones realizadas en el predio con F.M.I N° 028-26950, se presentan en Zonas de preservación y Zona de restauración del DRMI Páramo de Vida Maitama. A continuación, se presentan las limitaciones conforme a la zonificación establecida en los POMCA y el DRMI:

Zonificación ambiental en F.M.I N° 028-26950

**Zona de Preservación - DRMI Páramo de Vida Maitamá – Sonsón:** Como uso principal, se permiten actividades de preservación de la estructura y funcionalidad de los ecosistemas; dentro de los usos compatibles, se permite la protección de las fuentes hídricas, investigación, educación, interpretación ambiental, aprovechamiento de los productos secundarios del bosque de acuerdo con los lineamientos determinados por la Corporación, actividades de meliponicultura y apicultura, pago por servicios ambientales de acuerdo con los lineamientos determinados por la Corporación, monitoreo de la biodiversidad, liberación de especies de fauna, control y vigilancia al uso y aprovechamiento de los recursos naturales, mejoramiento de infraestructura para investigación, vivienda campesina y acueductos veredales. Densidad de vivienda: Se permite el mejoramiento de las construcciones existentes, sin embargo; no se permitirá la construcción de nuevas edificaciones.

**Zona de Restauración - DRMI Páramo de Vida Maitamá – Sonsón:** Como uso principal se establecen actividades de restauración para el uso sostenible como prácticas de manejo del suelo orientadas al restablecimiento de la capacidad productiva para permitir el desarrollo de actividades agropecuarias, económicamente rentables y sostenibles y como restauración para la preservación como el diseño y la implementación de todo tipo de actividades que conduzcan efectivamente a la recuperación de la estructura y función de los ecosistemas; como usos compatibles se tiene el desarrollo de estrategias y programas de conectividad entre áreas boscosas o corredores ecológicos, establecimiento de sistemas productivos sostenibles, desarrollo de actividades de investigación, monitoreo y seguimiento relacionadas con la restauración ecosistémica, aprovechamiento y uso sostenible del recurso maderable, desarrollo de prácticas de manejo agropecuario y conservación de suelos, control de depredadores, plagas y enfermedades que afectan la actividad de producción agropecuaria, establecimiento y capacitación ambiental y en sistemas de producción sostenibles. Densidad de vivienda: En esta zona, se podrá desarrollar la construcción de viviendas en una densidad de una (1) vivienda por hectárea, con un porcentaje de intervención del predio hasta de un 30 %, garantizando una cobertura boscosa en el 70% restante de la zona de restauración.
