## RESOLUCIÓN No.

### POR MEDIO DE LA CUAL SE LEVANTA UNA MEDIDA PREVENTIVA Y SE ADOPTAN OTRAS DETERMINACIONES.

1. Que en atención a la queja con radicado SCQ- 133-0314 del 01 de marzo de 2023, funcionarios de la Corporación procedieron a realizar visita técnica el día 06 de marzo de 2023.
2. Que una vez verificadas las condiciones que dieron origen a la queja, se generó el Informe Técnico IT-01729 del 22 de marzo de 2023, dentro de los cuales se observó y concluyó entre otras lo siguiente:

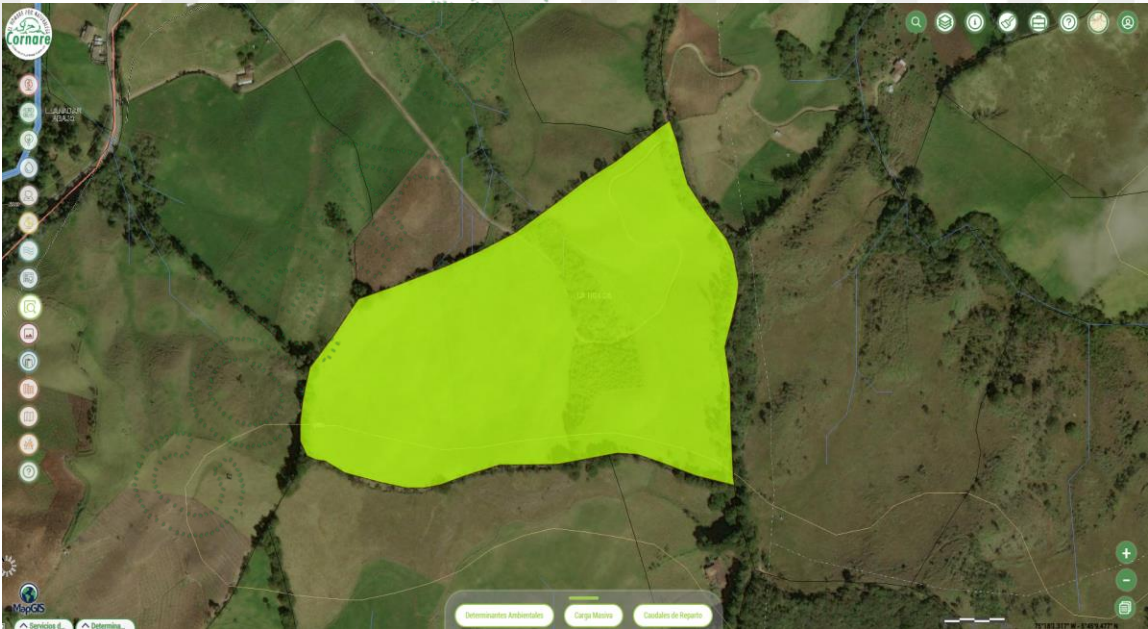
\*Fuente Geoportal Cornare MapGIS 8.0

El predio con **FMI-028-23243**, no se encuentra en áreas protegidas SIRAP, ni en la reserva forestal de Ley 2da de 1959 resolución 2048; tampoco en los Ecosistemas Estratégicos Páramos, ni en los Ecosistemas Estratégicos Humedales. Con respecto a la Zonificación Ley 2da de 1959, el predio se encuentra **100%** en Zonificación **Tipo B**.

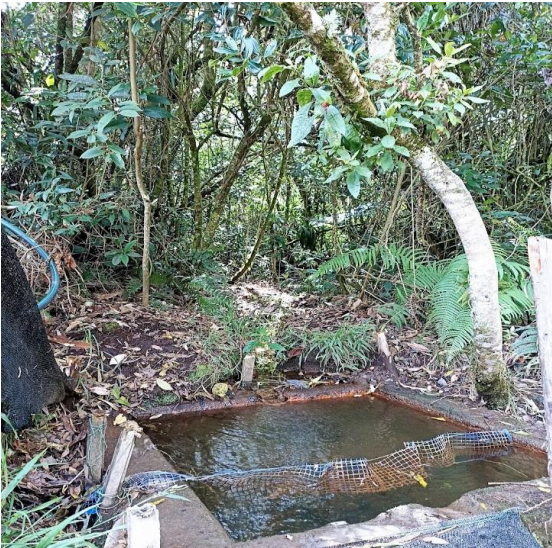
**Nacimiento El Hoyo - Los Ocampo**

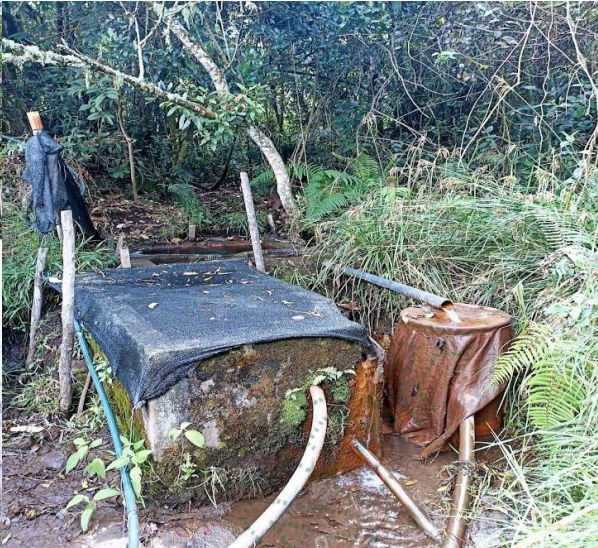
También se pudo observar que existe inequidad en el uso del recurso hídrico, ya que obra de captación del agua de los Ocampo es más grande, construida en cemento y suficiente para garantizar el caudal de agua necesario; mientras que las otras familias cuentan con una caneca pequeña donde disminuye la disponibilidad de agua y es insuficiente las demás familias beneficiadas. Además, el señor Alfonso Ocampo tiene instalado un tanque de almacenamiento a unos metros de la obra de captación, en el cauce de la fuente, lo que garantiza la disponibilidad de agua para su familia.

**Obra de captación en el nacimiento (Izquierda Los Ocampo - Derecha otras familias)**

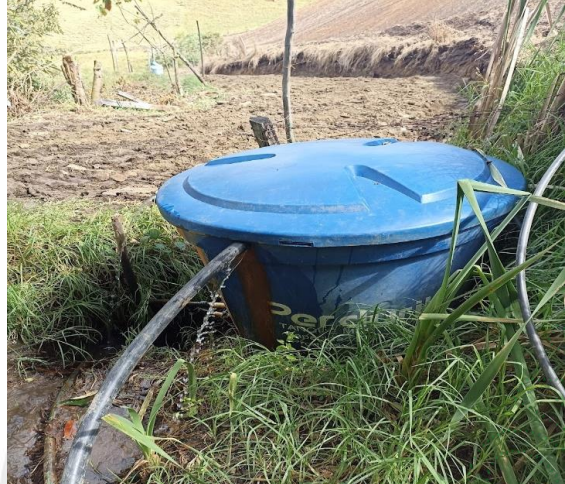
**Tanque de almacenamiento Los Ocampo (en la fuente)**

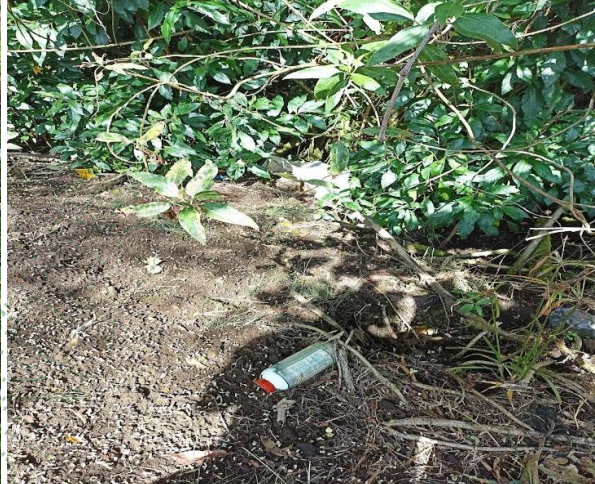
- Se encontraron envases de agroquímicos, residuos de recipientes y polietileno, y algunos árboles nativos talados en la ronda hídrica de altura aproximada entre 12 y 15 metros.
- Algunos lotes de los cultivos de hortalizas, fueron sembrados en el sentido de la pendiente, sin curvas de nivel; lo que genera erosión del suelo, y contaminación por sedimentación del mismo en la fuente.
- Conflictos por el uso del agua.
- Inequidad en el uso del agua.
- No se respeta el retiro a la fuente hídrica para los cultivos estipulada en 10 metros a ambos lados.
- Riesgo para la salud de las 10 familias afectadas.
- La fuente no se encuentra completamente conservada en su ronda hídrica.

**Envase de agroquímico en ronda hídrica Predio Alfonso Ocampo**

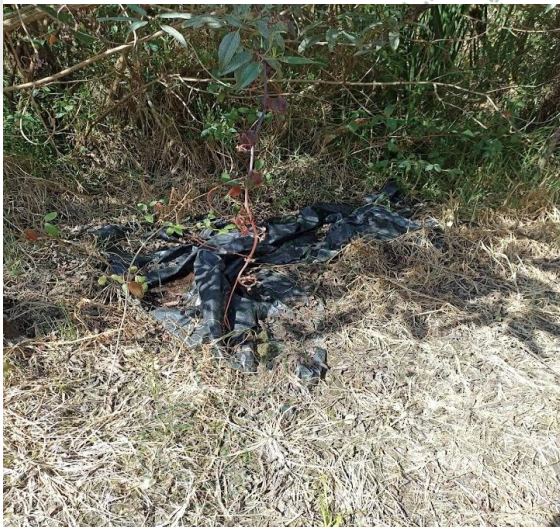
**Residuos de polietileno en ronda hídrica  
Predio Alfonso Ocampo**

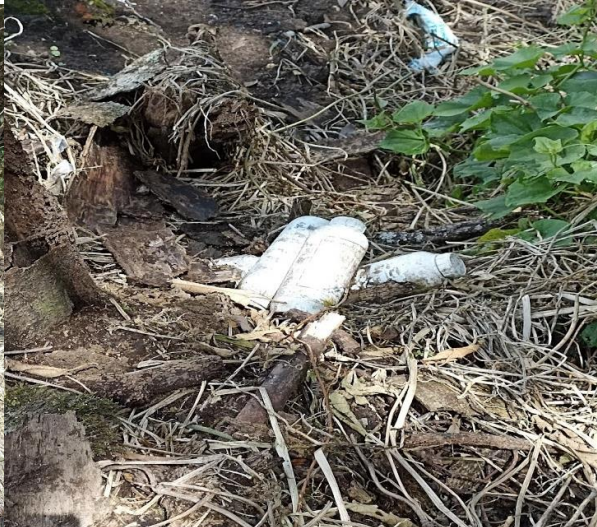
**Envases de agroquímicos en ronda hídrica  
Predio Miguel Antonio Ocampo**

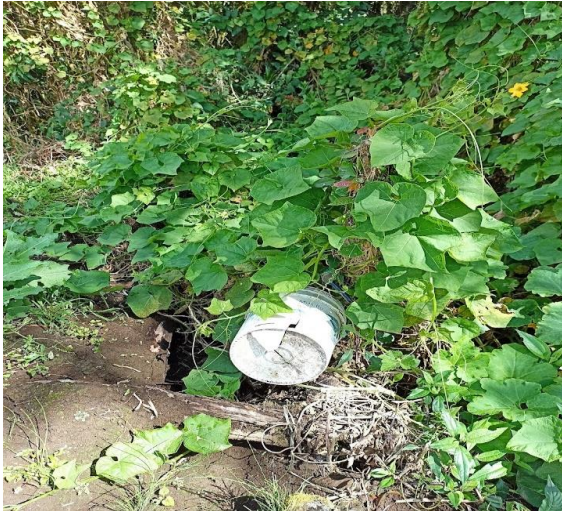
**Recipiente (balde plástico) ronda hídrica**  
**Predio Miguel Antonio Ocampo**

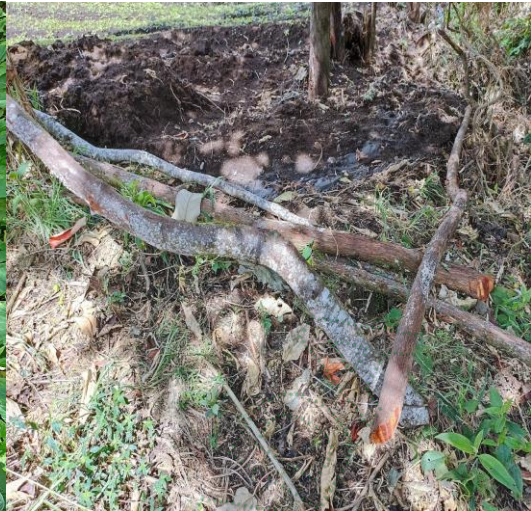
Se pudo observar en la visita que la ronda hídrica de la fuente no está administrada adecuadamente, ya que no se está respetando el retiro a cultivos, los cuales están sembrados en el cauce de la fuente; para el caso particular la norma dicta dejar como mínimo 10 metros de retiro a ambos lados de la fuente, entre el cauce de la fuente y los cultivos. Tanto el sitio de captación como la quebrada tienen riesgo permanente de contaminación por agroquímicos, debido a que los cultivos de hortalizas están sembrados en algunas partes en el cauce de la quebrada y los agroquímicos para fumigar se preparan en el sitio, lo que genera permanentemente riesgo para la salud de las familias. En el recorrido se encontraron envases de agroquímicos, residuos de recipientes y polietileno, y algunos árboles nativos talados en la ronda hídrica de altura aproximada entre 12 y 15 metros.

**Árboles talados en ronda hídrica**  
**Predio Miguel Antonio Ocampo**

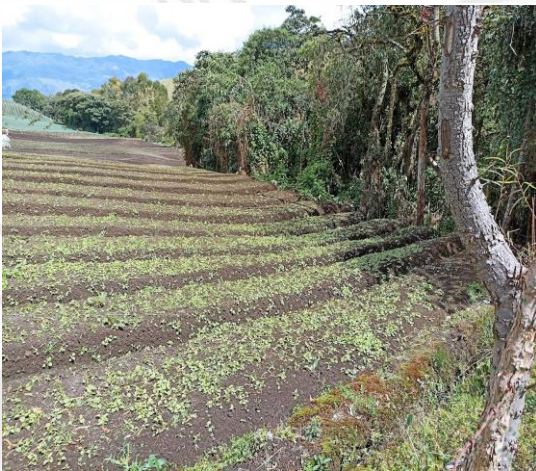
Algunos lotes de los cultivos de hortalizas, fueron sembrados en el sentido de la pendiente, sin curvas de nivel; lo que genera aguas de escorrentía cuando llueve, las cuales van directamente a la fuente, y por ende, se presenta erosión del suelo y contaminación por sedimentación la fuente.

**Cultivos de hortalizas en sentido de la pendiente y llegan hasta el cauce**  
**Predio Miguel Antonio Ocampo**

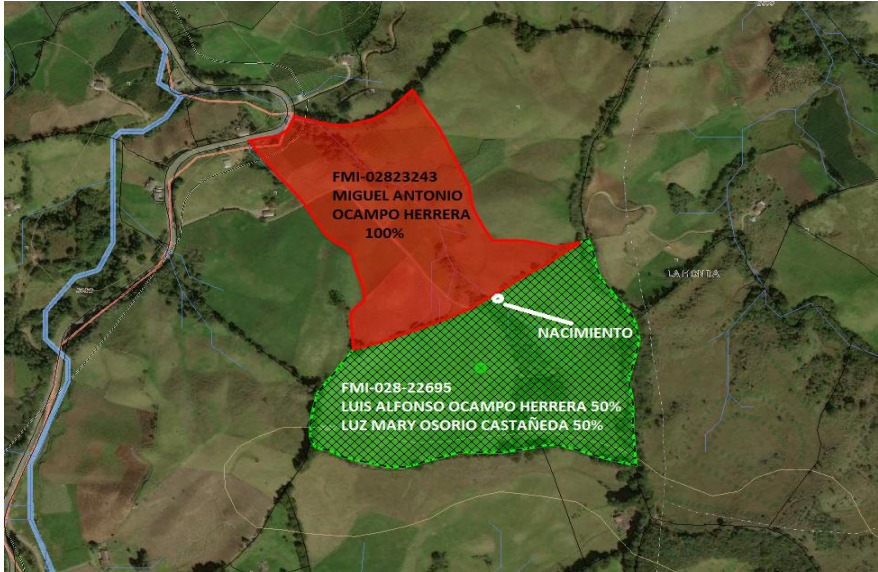
Lotes afectados con FMI – 028-23243 Y 028-22695 Fuente Geoportal MapGIS 8.0

Se realizó la consulta nuevamente en el Geoportal de Cornare, encontrando que el predio con **PK-7562001000000900029** al año 2019 se encuentra asociado al folio de matrícula inmobiliaria 028-23244, la cual pertenece al señor **NESTOR DE JESÚS OCAMPO HERRERA**, cédula 3.615.854.

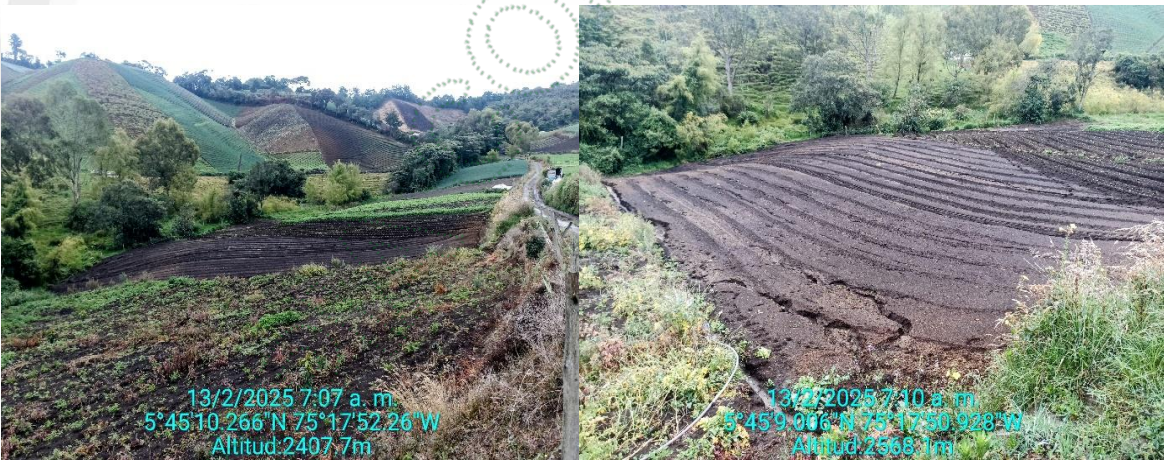
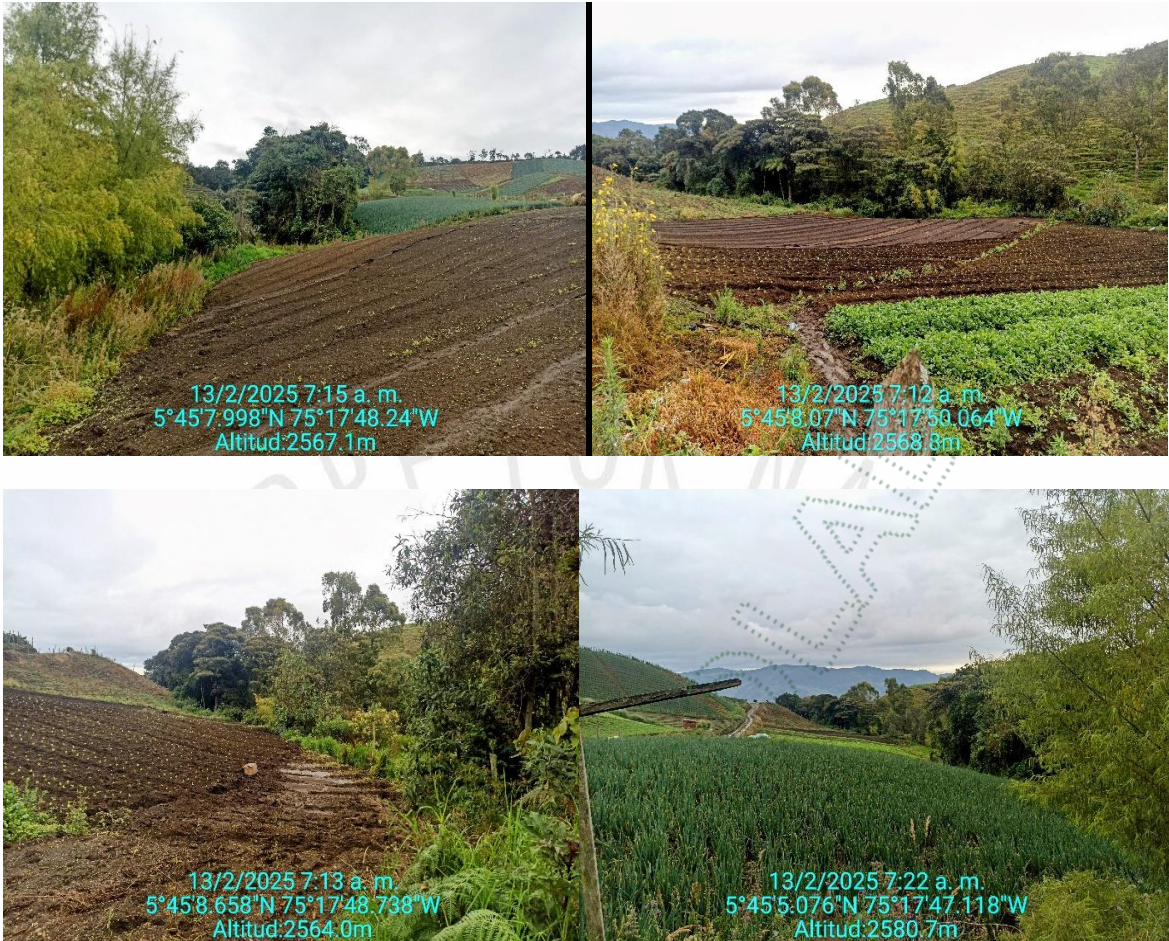
Con respecto al predio **028-23243** propiedad del señor **Miguel Ocampo**, no se ha dado cumplimiento a los requerimientos de la Corporación. Se continúa estableciendo cultivos de hortalizas casi hasta el borde de la fuente que atraviesa el predio, con el riesgo de generar frecuentemente contaminación por agroquímicos y por aguas de escorrentía que pueden llevar sedimentos y contaminar el cuerpo hídrico como se observa en las siguientes imágenes:

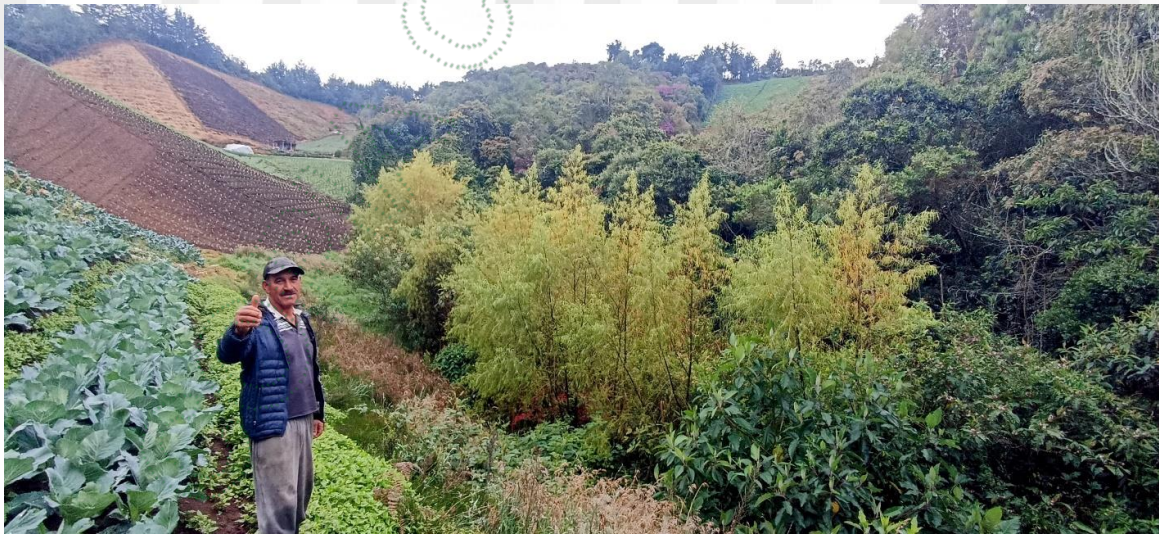
Con respecto al predio **028-22695**, propiedad del señor **Néstor Ocampo**, se ha estado dejando un retiro de 10 metros aproximadamente del nacimiento, a medida que se cosecha el cultivo. También se están sembrando algunos árboles nativos en diferentes puntos de la zona cercana al nacimiento para ayudar a la conservación de la fuente.
