## RESOLUCIÓN

### POR MEDIO DE LA CUAL SE ADOPTAN UNAS DETERMINACIONES

Que, por parte del equipo técnico de la Corporación se realizó visita técnica de control y seguimiento con la finalidad de verificar el cumplimiento de los requerimientos formulados mediante radicado RE-05541-2025 del del 10 de diciembre del 2025; generándose el informe técnico N° **IT-02782-2026 del 14 de mayo del 2026**, en el cual se plasman las siguientes observaciones y conclusiones:

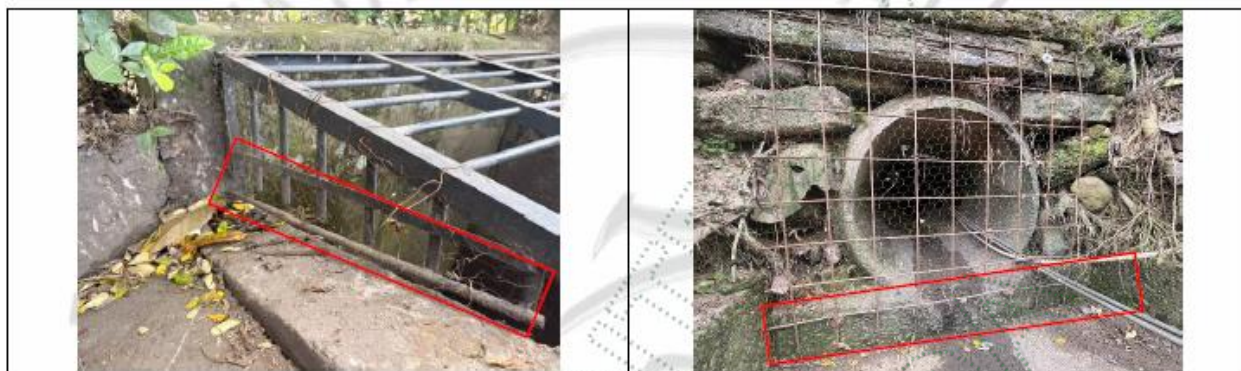
Imagen 1. Instalación de a maya hexagonal.

*Ahora bien, en campo en las coordenadas 74° 50' 8.74W 6° 29' 52.26"N, se evidencia la instalación de malla hexagonal, Con el fin de mejorar la retención de residuos sólidos de pequeñas dimensiones y prevenir obstrucciones en el sistema de drenaje en los puntos identificados. – Ver Imagen 1. Adicionalmente, esta intervención permite optimizar el control de sólidos y mejorar el funcionamiento hidráulico del sistema.*

Por otra parte, La malla hexagonal instalada en los puntos observados presenta un estado funcional, cumpliendo con la retención de residuos sólidos; sin embargo, se evidencian signos de deterioro incipiente, como deformaciones, ligera corrosión en algunos tramos y fijaciones poco tensas, lo que podría comprometer su estabilidad y eficiencia a mediano plazo, especialmente ante eventos de alta escorrentía. En este sentido, se recomienda realizar mantenimiento periódico, que incluya el ajuste y reforzamiento de anclajes, limpieza continua de material retenido y, de ser necesario, el reemplazo de secciones deterioradas, con el fin de garantizar su adecuado desempeño y prolongar su vida útil dentro del sistema de drenaje.

1) Durante la visita de verificación en campo se constató que la instalación de malla hexagonal en el tramo PR34+860 cumple actualmente con su función de retención de residuos sólidos y contribuye al adecuado funcionamiento hidráulico del sistema de drenaje; no obstante, se evidencian signos de deterioro incipiente que podrían afectar su desempeño a mediano plazo, por lo cual se hace necesario implementar acciones de mantenimiento preventivo y correctivo para garantizar su estabilidad y eficiencia.

**ARTÍCULO CUARTO: RECOMENDAR** a **CONCESIÓN VÍAS NUS – VINUS**, identificada con NIT 900.920.562-1 representada legalmente por el señor **RICARDO LÓPEZ LOMBANA**, identificado con cédula de ciudadanía número 79.469.329, o quien haga sus veces a momento, realizar mantenimiento periódico, que incluya el ajuste y reforzamiento de anclajes, limpieza continua de material retenido y, de ser necesario, el reemplazo de secciones deterioradas, con el fin de garantizar su adecuado desempeño y prolongar su vida útil dentro del sistema de drenaje.

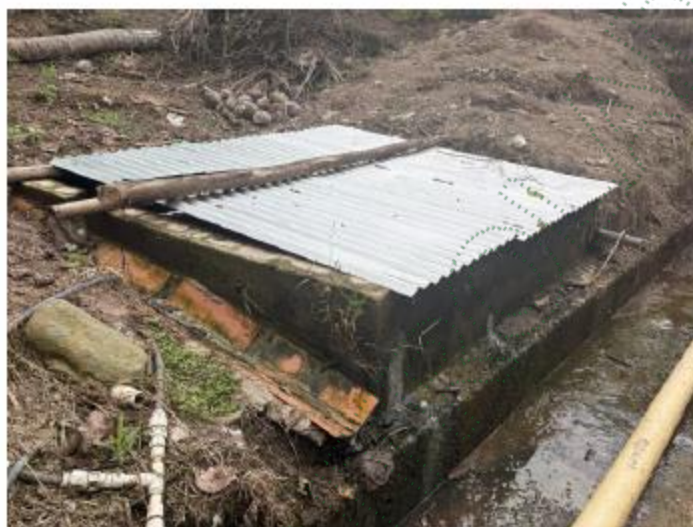
Imagen 3 – Tanque séptico – Nelson Velásquez

Por otra parte, el señor Nelson Eduardo Velásquez, bajo el requerimiento del artículo segundo, por la cual debe realizar la reubicación del tanque séptico o de almacenamiento de aguas residuales, ubicado en las coordenadas 6° 29' 52.20N -74° 50' 7.66W, aún se encuentra en el mismo lugar y con agua residual en su interior. Adicionalmente, no se pudo tener contacto ni comunicación directa con el señor Nelson Velásquez ni con su secretaria Mariana, ya que no hubo respuesta ni pronunciamiento por parte del infractor.

Para finalizar, se deja constancia de que el señor Nelson Velásquez, a la fecha, no ha dado cumplimiento al requerimiento efectuado, por lo cual este se mantiene en estado de “No Cumplido”. En consecuencia, deberá adelantar las acciones necesarias para dar cumplimiento a lo dispuesto en el artículo segundo de la Resolución RE-05541-2025 del 10 de diciembre de 2025.

4) En relación con el artículo segundo, se evidencia que el señor Nelson Eduardo Velásquez no ha dado cumplimiento al requerimiento de reubicación del tanque séptico, el cual permanece en las mismas condiciones evidenciadas en visitas anteriores, sin que haya sido posible establecer comunicación con el mismo; por lo tanto, el estado del requerimiento continúa como "No Cumplido", siendo necesario que el interesado adopte de manera inmediata las acciones correspondientes para dar cumplimiento a lo ordenado en la Resolución RE-05541-2025.

**ARTÍCULO PRIMERO: REALIZAR UN LLAMADO DE ATENCIÓN** al señor **NELSON EDUARDO VELÁSQUEZ CORTÉS**, identificado con cédula de ciudadanía N° 98.487.579, y se le conmina para que, **de manera inmediata**, dé cumplimiento a las disposiciones del artículo segundo de la Resolución con radicado N° RE-05541-2025 del 10 de diciembre del 2025, en el sentido de proceder con la reubicación del tanque séptico o tanque de almacenamiento de aguas residuales, presuntamente provenientes de lavado de piel o del tipo de actividad que corresponda, ubicada en las coordenadas -74° 50' 7.87" W 6° 29' 52.91" N. o en su defecto, proceder con el drenaje periódico o constante del agua allí retenida, a través de labores de succión a fin de garantizar la mitigación de olores, presencia de insectos y especialmente evitar posibles inundaciones en la viviendas de la Familia Rua Duque.

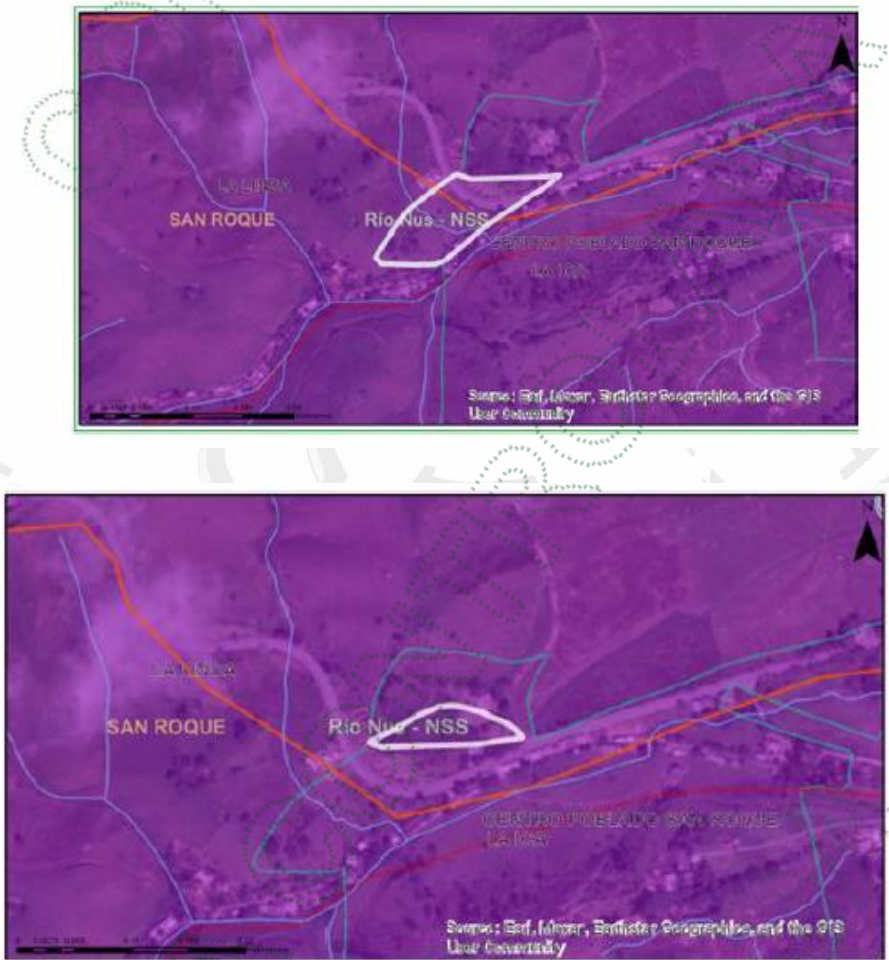
Imagen 2. Zonificación ambiental – Geo portal

De acuerdo con la información consultada en el geoportal, el área objeto de análisis no presenta determinantes ambientales asociados a POMCA ni se encuentra dentro de áreas protegidas, correspondiendo al 100% del polígono evaluado. Así mismo, la zonificación evidencia que el predio se ubica en una zona intervenida, con presencia de infraestructura vial y usos antrópicos.

Sin Embargo, cualquier tipo de intervención o uso del suelo deberá sujetarse a lo establecido en el Esquema de Ordenamiento Territorial (EOT) del municipio de San Roque, garantizando la compatibilidad con las disposiciones de planificación territorial vigentes.
