## RESOLUCIÓN

### POR MEDIO DE LA CUAL SE ADOPTAN UNAS DETERMINACIONES

Que, en atención a lo anterior, el día 28 de abril del 2026, por parte de funcionarios de la Corporación se realizó visita técnica a fin de verificar lo manifestado por el usuario; generándose el informe técnico N° **IT-02695-2026 de 11 de mayo del 2026**, mediante el cual se pasman las siguientes:

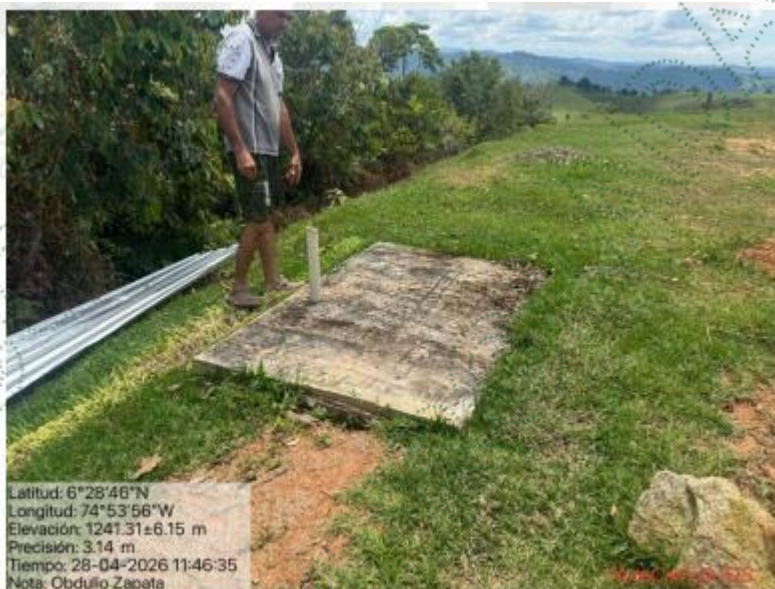
Imagen 3. Pozo séptico.

Durante la visita atendida por el señor Obdulio Zapata se pudo identificar que el predio cuenta con un pozo séptico construido en mampostería ubicado entre la vivienda y la vía veredal. El señor Zapata indica que el pozo fue entregado con su vivienda mediante proceso de restitución de tierras y que por tal motivo no conoce el diseño específico del sistema, sin embargo, indica que el pozo tiene una capacidad de 2500 litros.

Durante la inspección se pudo verificar que las aguas provenientes de la cocina y la unidad sanitaria son descargadas directamente al pozo, mientras que las aguas provenientes de la ducha son descargadas de manera directa sobre una canalización ubicada al borde de la vía veredal.

Se pudo confirmar que el sistema de tratamiento de aguas residuales (pozo séptico) no cuenta con sistema para descarga de efluentes, almacenando de manera interna las aguas residuales. Así, si bien debido a la capacidad

del pozo aún no se presentan problemas de reboce se hace estrictamente necesario que éste sea adecuado de manera que las aguas residuales tratadas puedan ser conducidas afuera del pozo y descargadas en otro sitio.

Ante esta situación el señor Obdulio Zapata indica que planea para el próximo mes realizar la adecuación del sistema, instalando tubería de conducción de efluentes y realizando la descarga en un campo de infiltración ubicado dentro de su mismo predio

- Implementar un sistema adecuado para la conducción, tratamiento y disposición final de las aguas residuales domésticas generadas en su predio, garantizando que la totalidad de las aguas (incluyendo aguas grises provenientes de la ducha) sean dirigidas al sistema de tratamiento (pozo séptico) existente.
- Realizar la adecuación del sistema séptico existente, de manera que cumpla con los lineamientos establecidos en el Reglamento Técnico para el Sector de Agua Potable y Saneamiento Básico (RAS), en cuanto a su diseño interno (conteniendo mínima mente 3 compartimientos, siendo el último filtro FAFA), salida de efluentes y su disposición final a un campo de infiltración o a zanjas de absorción

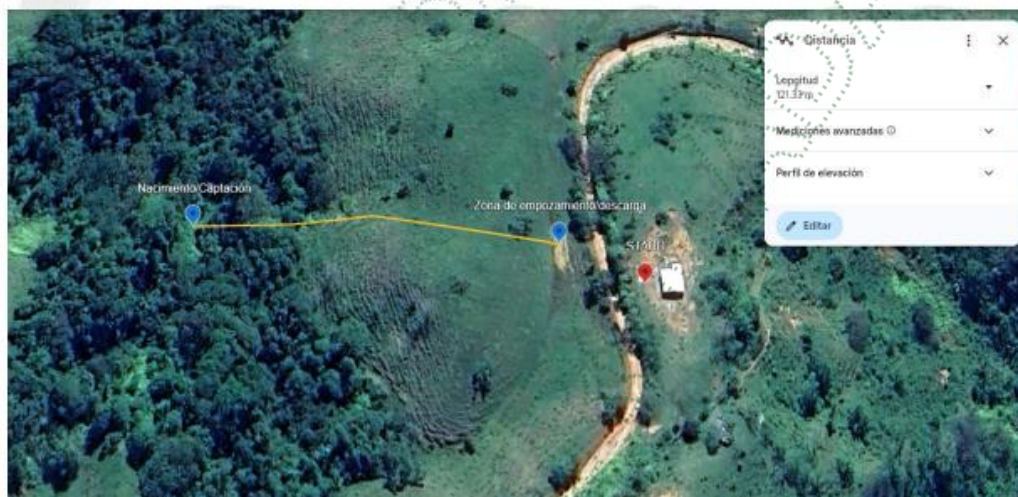
Imagen 6. Ubicación de la captación y la zona de empozamiento/descarga.

Con relación a la posible contaminación del nacimiento de donde se abastece el acueducto Agua Linda de la vereda El Diluvio se pudo observar que el punto de captación se encuentra ubicado en medio de un remanente de bosque, sobre las coordenadas  $-74^{\circ}54' 0.9''$  y  $6^{\circ}28'48.1''$ , a una distancia aproximada de 121 metros de la zona de empozamiento donde se realiza la descarga de las aguas residuales de la vivienda del señor Obdulio Zapata.

Al momento de la inspección, realizada en temporada de lluvias recurrentes, se observó un nivel freático alto en la zona de vertimiento, sin evidenciarse flujos de escorrentía superficial que conectaran directamente dicho punto con el sitio de captación. No obstante, las condiciones de saturación del suelo permiten inferir la posible infiltración de las aguas residuales y su eventual transporte por flujo subterráneo, lo cual podría facilitar el transporte de contaminantes y microorganismos.

Si bien la cobertura boscosa intermedia puede ejercer un efecto de filtro natural y de degradación biológica, esta capacidad puede verse limitada bajo condiciones de alta humedad, como las observadas durante la visita.

En consecuencia, aunque no se evidenció una afectación directa e inmediata al recurso hídrico, no se descarta la existencia de un posible riesgo leve de contaminación por vía subterránea, asociado a la infiltración de aguas residuales sin tratamiento y a una posible conectividad hidráulica hacia el nacimiento de agua utilizado para consumo humano.
