## RESOLUCIÓN No.

### POR MEDIO DE LA CUAL SE LEVANTA UNA MEDIDA PREVENTIVA Y SE ADOPTAN UNAS DETERMINACIONES

**LA DIRECTORA DE LA REGIONAL PORCE NUS, DE LA CORPORACIÓN AUTÓNOMA REGIONAL DE LAS CUENCAS DE LOS RÍOS NEGRO Y NARE, "CORNARE"**, En uso de sus atribuciones legales, estatutarias, funcionales y

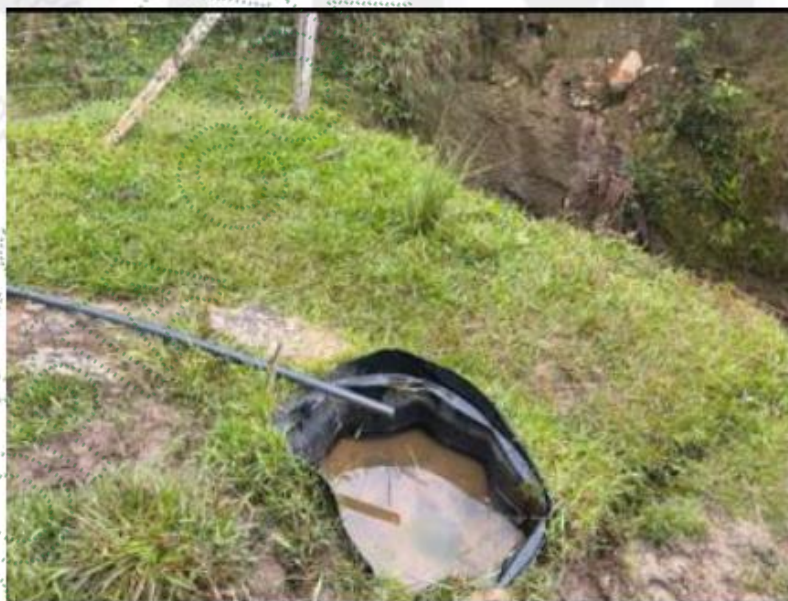
Ahora bien, el día 23 de abril del 2026, en función de la visita en campo, al predio del señor Ramiro Calderón, en las coordenadas 6° 23'32.64" N - 75° 14'44.41" W, donde esta ubicado el bebedero – Ver imagen 1, al costado se encuentra un Drenaje sencillo permanente sin nombre y sin categoría según MapGis – Ver imagen 2, cuyo drenaje está a 145,7 metros de distancia en alimentar el drenaje doble - Río Concepción Ver imagen 3.

Imagen 1. Bebedero de ganado – Uso no frecuente.

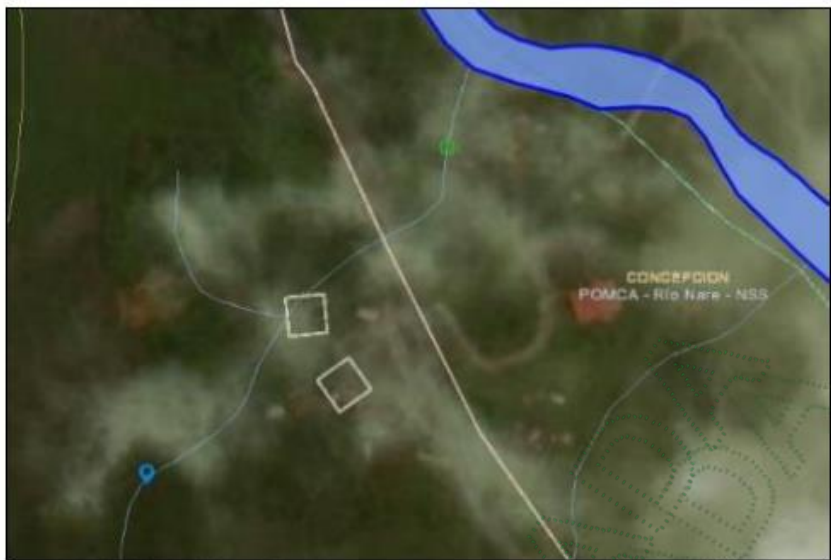
Imagen 2 y 3. Drenaje sencillo y Drenaje doble.

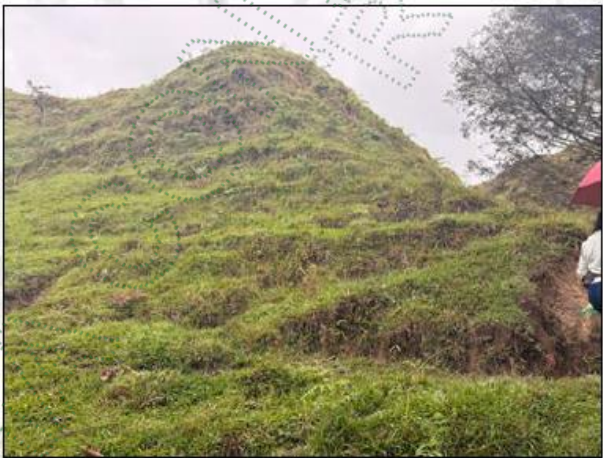
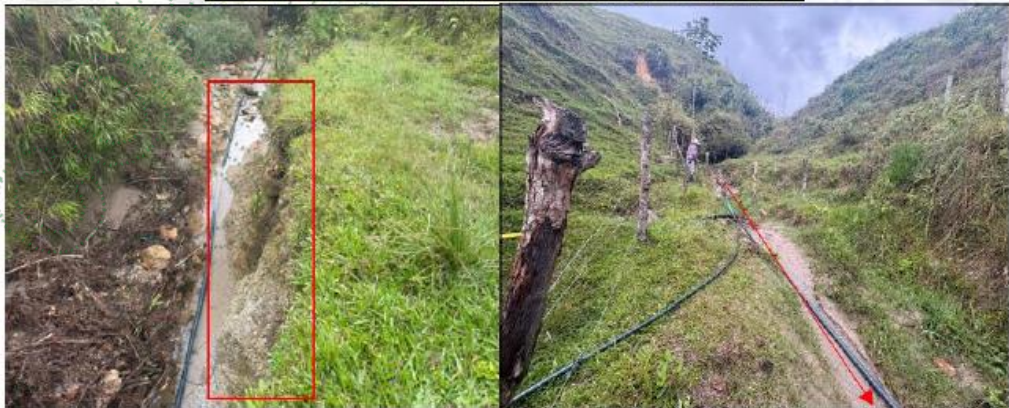
El bebedero se encuentra entre colinas con relieve quebrado, con lomas redondeadas y pendientes marcadas, donde el terreno va cayendo de forma continua hacia pequeños drenajes naturales. Se evidencia que el flujo del drenaje sencillo ha marcado su camino con el tiempo en la formación de surcos y pequeñas zanjitas en las zonas mas inclinadas- Ver imagen 4

Imagen 4. Formación de camino y surcos

- Las condiciones del terreno, con presencia de base rocosa – Ver imagen 4, disminuyen la susceptibilidad a procesos erosivos que puedan afectar la calidad del agua. En este sentido, y considerando las limitaciones topográficas para su reubicación, se concluye que la permanencia del bebedero en su ubicación actual no representa un riesgo ambiental significativo.

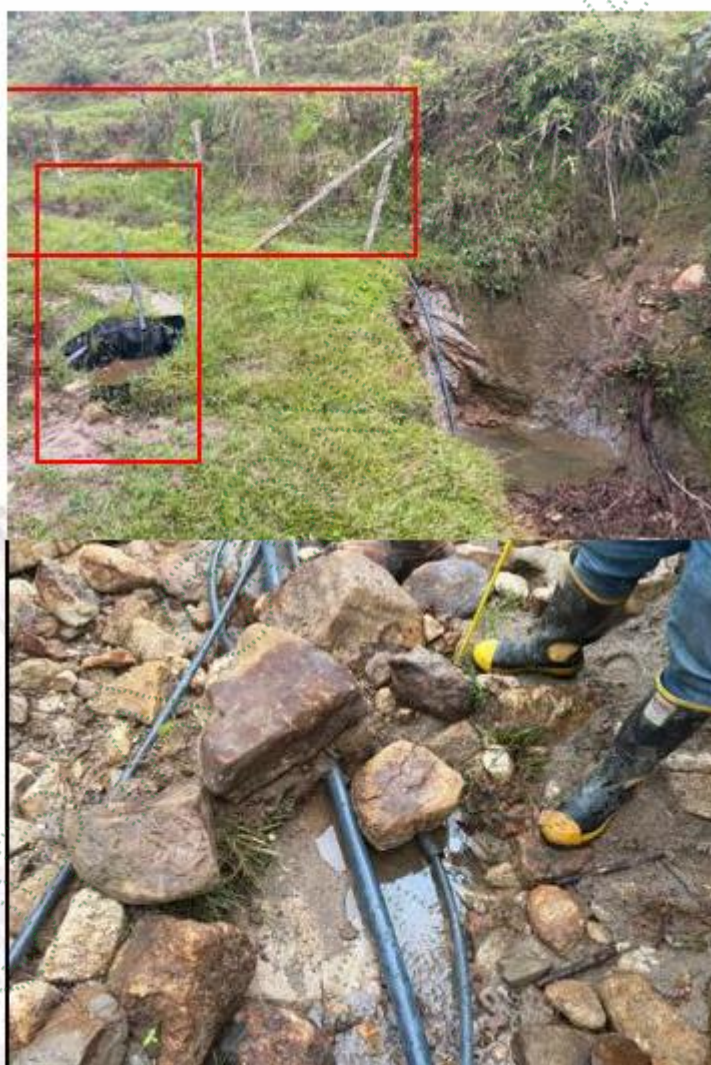
Como medida de protección del drenaje sencillo, el señor Ramiro realizó el cerramiento de aproximadamente 80 metros lineales, con el fin de restringir el acceso de sus 8 bovinos y evitar así la contaminación directa del recurso hídrico. Por otra parte, se identificó que aguas arriba en el tramo señalado con el recuadro rojo en la Imagen 5, se localizan los puntos de captación utilizados por los habitantes del sector – Ver imagen 6, mientras que aguas abajo no se evidencian captaciones. Esta condición permite descartar posibles afectaciones o perjuicios a los usuarios ubicados en la parte baja.

Imagen 5. Cercado a fuente hídrica y tuberías de habitantes del sector.

✓ Mantener y reforzar el cerramiento existente para evitar el ingreso directo del ganado al recurso hídrico, además delimitar claramente el área de protección.

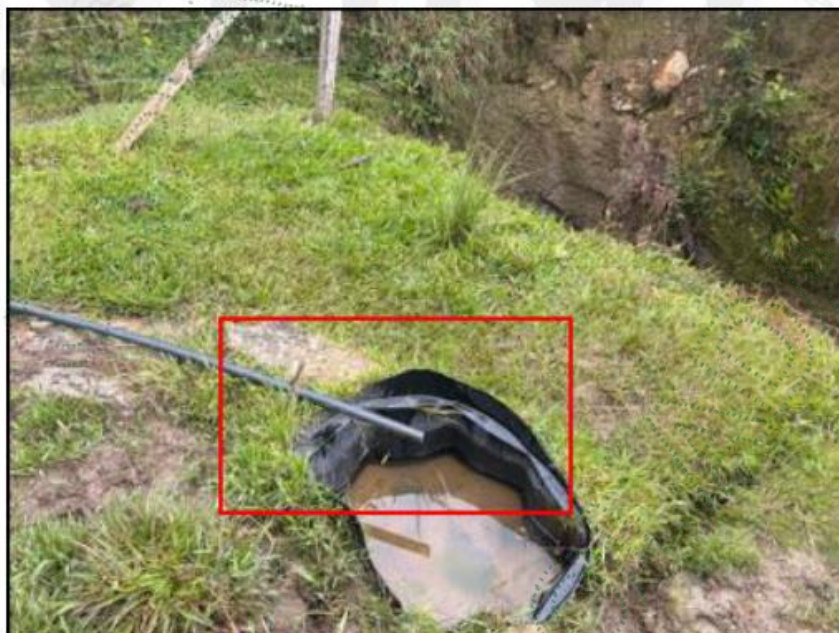
Con Alusión a la reubicación del bebedero el mismo relieve juega en contra, ya que con una prospección general en campo no hay condiciones para que el agua llegue por gravedad a otro punto, sin tener que hacer obras adicionales como; instalación de bombas, es decir, el agua no “corre” hacia donde se necesitaría, y mover el sistema implicaría soluciones más complejas que no se justifican, más aun teniendo en cuenta que el uso del bebedero es esporádico – Ver imagen 7

Imagen 6. Bebedero esporádico.

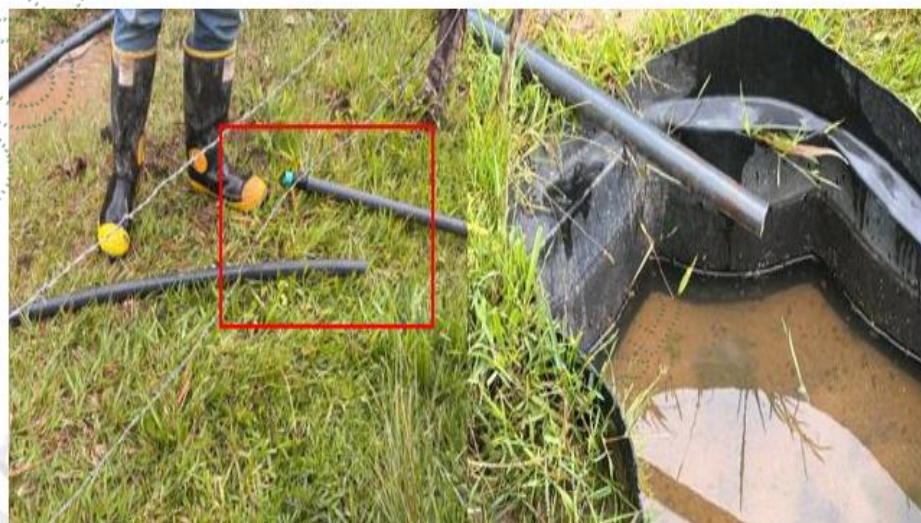
✓ La implementación de un sistema de conducción (Manguera o tubería) – (Ya existente), prevaleciendo el uso controlado del recurso, en campo se evidenció el buen manejo controlado del recurso hídrico que abastece el bebedero – Ver imagen 8

Imagen 7. Conducción controlada.

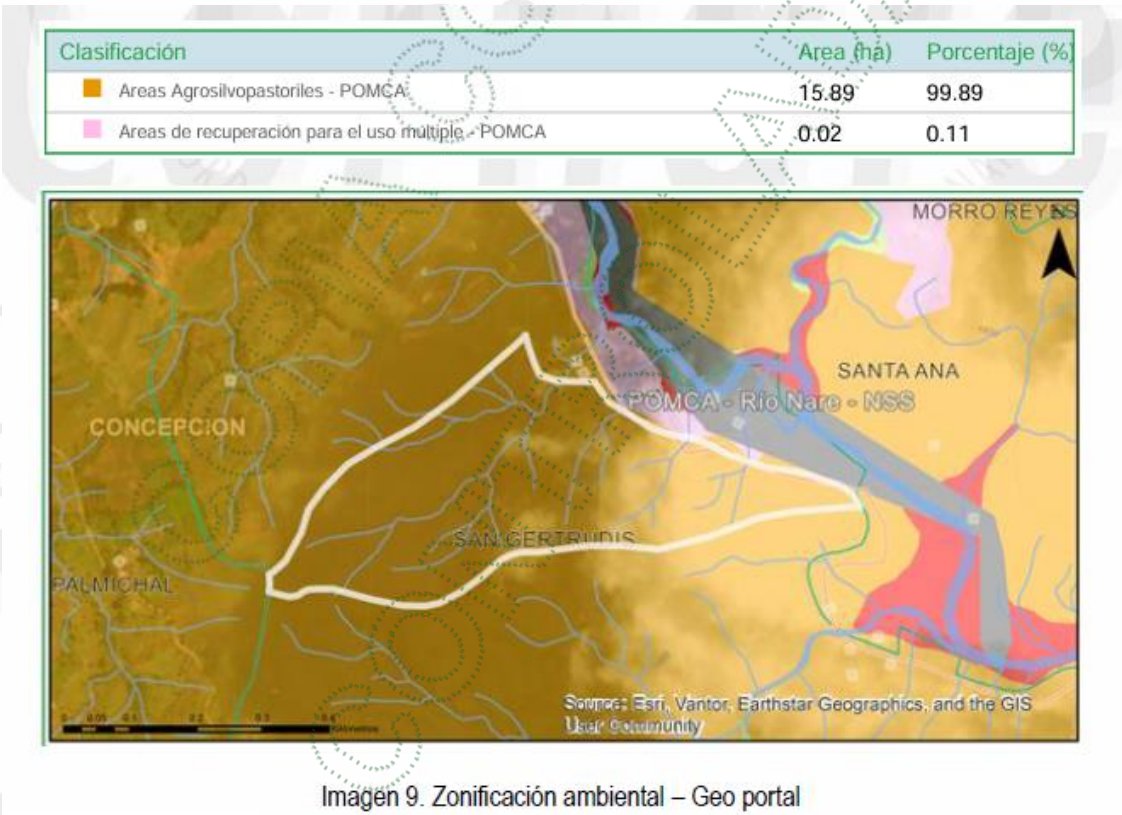
Consultando las determinantes ambientales, el predio identificado con PK\_PREDIOS: 2062001000001100174 y con FMI: 026-0011188 del señor Ramiro Velásquez localizada en el municipio de Concepción-Antioquia vereda Santa Gertrudis, se evidencia que se encuentra sujeto a restricciones ambientales, según la elaboración del POMCA Rio Nare. El área analizada tiene una cobertura del 99.89% agrosilvopastoril.

Imagen 9. Zonificación ambiental – Geo portal

El polígono analizado se encuentra mayoritariamente clasificado como área agrosilvopastoril dentro del POMCA- Rio Nare, abarcando aproximadamente el 99,89 % del área total (15,89 ha), lo que indica un uso del suelo orientado principalmente a actividades productivas como la ganadería, sistemas silvopastoriles y aprovechamientos mixtos entre cobertura vegetal y uso pecuario.
