RESOLUCIÓN

POR MEDIO DE LA CUAL SE IMPONE UNA MEDIDA PREVENTIVA Y SE ADOPTAN UNAS DETERMINACIONES

LA DIRECTORA DE LA REGIONAL PORCE NUS, DE LA CORPORACIÓN AUTONOMA REGIONAL DE LAS CUENCAS DE LOS RIOS NEGRO Y NARE, “CORNARE”,.

2. Que el día 19 de mayo de 2026, se realizó visita técnica con a fin de verificar la ocurrencia de los hechos denunciados, generándose el informe técnico N°**IT-03355-2026** del 09 de junio de 2026, mediante el cual se plasmas las siguientes observaciones y conclusiones:

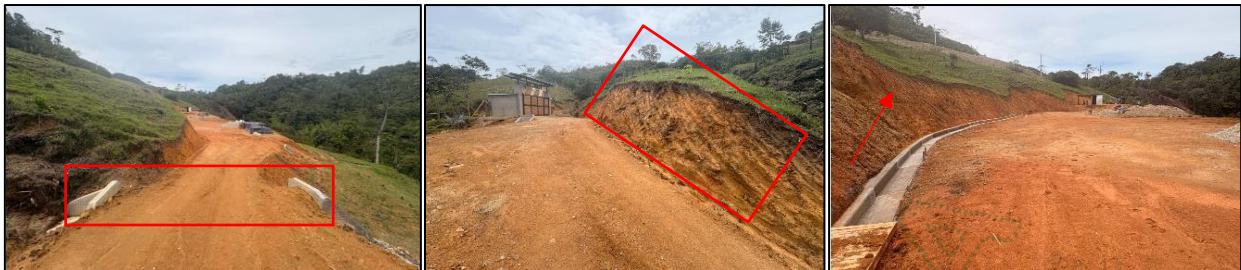
Imagen 1. Nivelación y compactación de suelo y sistema de drenajes

La visita se realizó en el predio ubicado en las coordenadas 6°23'30.34N -75° 6'16.88W, bajo el sistema de referencia WGS84. El área presenta características rurales, con presencia de coberturas vegetales, viviendas dispersas y áreas destinadas a actividades agropecuarias y/o domésticas, el acceso al sitio se realizó mediante vías terciarias. En campo se evidenció movimiento de tierra nivelada y compactada, actividad que comenzó 3 meses atrás al día de la visita. Durante ese tiempo han realizado 2 instalaciones de sistemas de drenaje transversales con tuberías de 70 cm de diámetro. – Ver Tabla1, por otro lado, se evidencia una Zanja para control de drenaje en obra en la parte inferior del talud con una longitud aproximada de 25 m a 40 m con el propósito de evitar inundaciones y proteger las estructuras del talud, Ubicada en las coordenadas: 6° 23'30.34N -75° 06'16.88W – Ver imagen 1 y 2.

En el componente hidráulico, se evidenció la implementación de obras transversales de drenaje y cunetas/Zanjas laterales en concreto – Ver imagen 1 y 2. Esas obras tienen como función de conducir las aguas lluvias de escorrentía disminuyendo el riesgo de erosión sobre la vía y los taludes adyacentes.

**Nota:** Las estructuras observadas presentan condiciones estructurales adecuadas y permiten mejorar el control del flujo superficial dentro del área intervenida

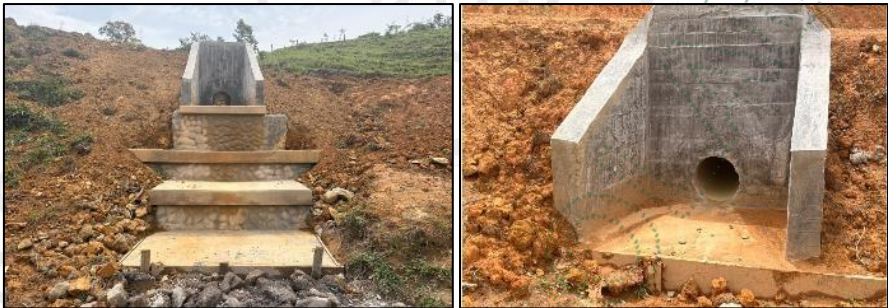
Imagen 2. Obras Transversales –(Drenaje).

| SISTEMA DE DRENAJE | DESCRIPCIÓN | COORDENADAS |
| Obra transversal 1 | Drenaje a través de tubería corrugado de 70 cm de diámetro. | 6° 23' 30.34" N -75° 6' 16.88" W |
| Obra Transversal 2 | Drenaje a través de tubería de concreto de 70 cm de diámetro. | 6° 23' 30" N -75° 06' 17" W |

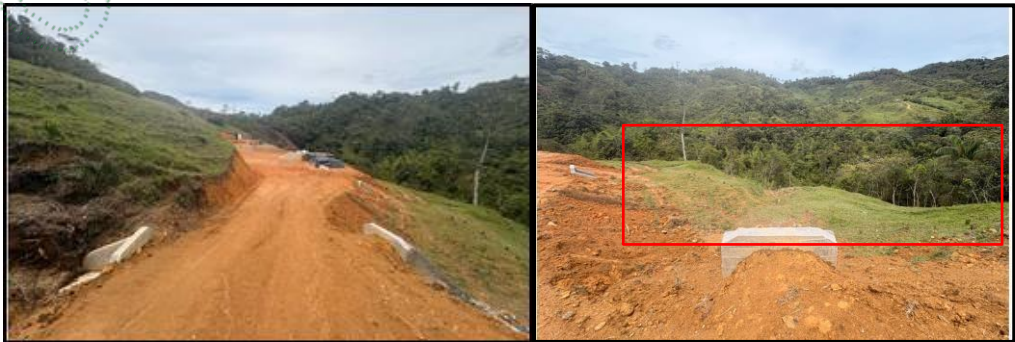
Imagen 4 – Cobertura pasto limpios y bosque sobre laderas

Respecto al componente paisajístico, el entorno del sector presenta características típicas de paisaje rural intervenido, compuesto por coberturas de pastos limpios, áreas con vegetación secundaria y bosques sobre laderas – Ver imagen 4, a pesar de que la intervención genera una modificación visual temporal del paisaje, a causa de la exposición del suelo desnudo y los cortes realizados. El señor Fredy Botero, ha conservado coberturas vegetales y aportando siembra de diferentes especies nativas – Ver imagen 5

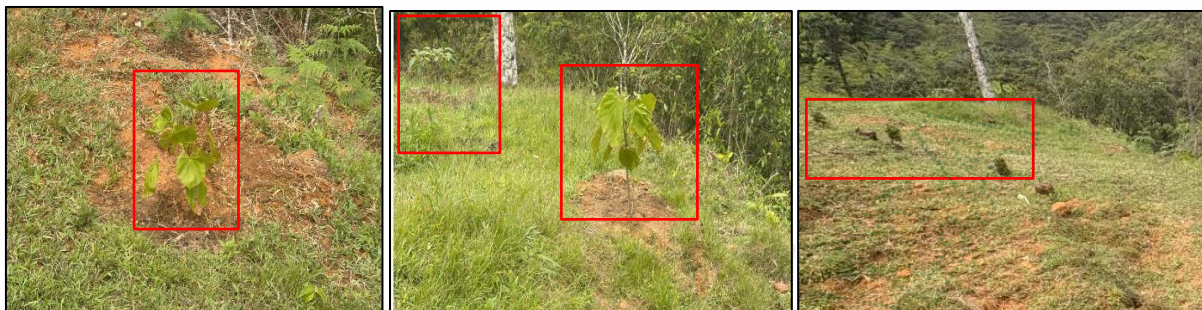
Imagen 5. Ejemplares de Siembra de plántulas de individuos nativos y herbáceas.

- Guamo. (Inga Spp)
- Nogal Cafetero. (Cordia Alliodora)
- Guayacán. (Guaiacum officinale)
- Yarumo juvenil (Cecropia spp. o Didymopanax morototoni)

**Nota:** Se evidencia vegetación herbácea y regeneración natural secundaria como las gramíneas y otras especies de rápido crecimiento por lo que aporta a la recuperación de la cobertura vegetal. Además, para esta intervención no se taló o se realizó aprovechamiento de individuos arbóreos

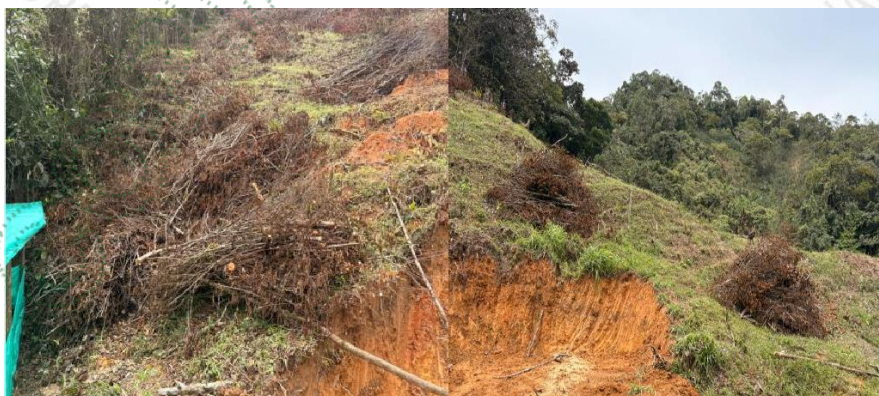
Imagen 5. Individuos arbóreos brinzales y latizales Acopiados

En atención a la queja ambiental que tiene el objeto “Quema a Bosque con presencia de Bromelias”. Se realizó inspección en el sitio en las coordenadas: 6° 23' 31.06" -75° 06' 12.67" W, con el fin de verificar las afectaciones forestales por la presunta actividad. En campo se evidenció presencia un ecosistema con características de bosque templado húmedo – MapGIS Ecosistemas con presencia de individuos arbóreos tales como: Brinzales, Latizales, maderables, helechos – Herbáceos y epifitas terrestres de la especie bromelias siendo la planta vascular con dominancia significativa. Durante la inspección en el área afectada se evidenció actividad de rocería a los individuos arbóreos Brinzales y latizales ubicados en diferentes pilas para su descomposición – Ver imagen 5. Localizadas en las coordenadas: 6° 23' 31.06N -75° 06' 12.67W. Adicionalmente, se evidencia tala de individuos arbóreos maderables - Ver imagen 6

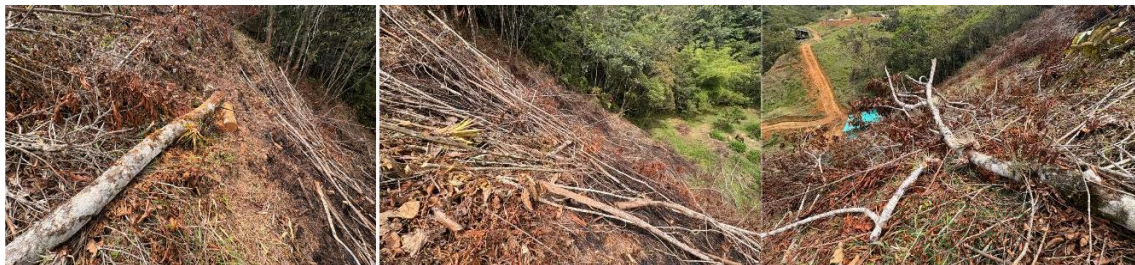
Imagen 6. Individuos arbóreos talados.

**Nota:** Durante la inspección en campo se evidenció, varios individuos arbóreos talados asociados a bosque templados húmedo montano, debido a la ausencia de estructuras botánicas que permiten la identificación como: Hojas, flores y frutos no fue posible determinar con precisión la especie forestal de los individuos talados, además por las condiciones no se pudo determinar la cantidad exacta. Sin embargo, por las características del entorno y regeneración natural del sector, se presume que los individuos arbóreos podrían ser: Guamo (*Inga spp.*), Yarumo macho (*Didymopanax morototoni*) Suribio (*Trema micrantha*), Cedro (*Cedrela odorata*, Laurel (*Laurus nobilis*)

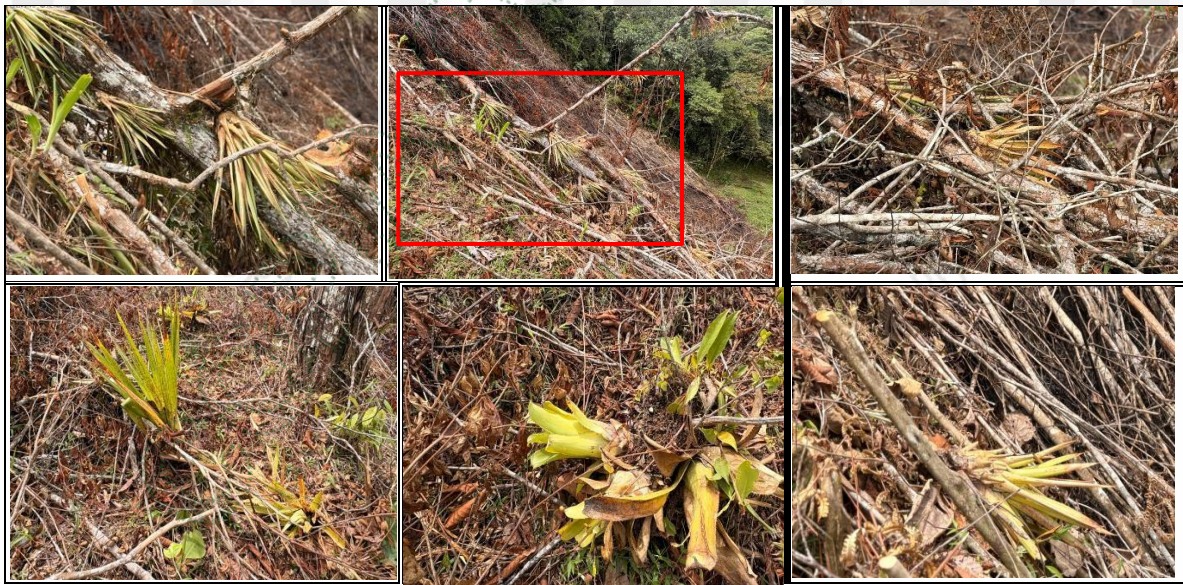
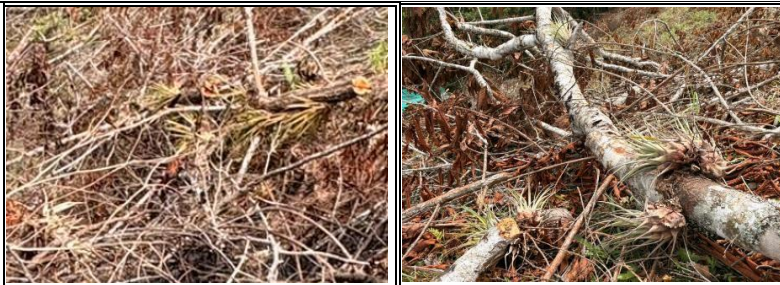
Imagen 7 – Epifitas terrestres - Familia Bromeliaceae

Para finalizar, se realizó una inspección en el área intervenida para identificar especies arbóreas, herbáceas o epifitas vedadas o protegidas según el acuerdo 404 de 2020 – Flora Silvestre en complemento con la resolución 213 de 1997 - veda nacional de bromelias y orquídeas. Se evidencia una infracción ambiental de flora silvestre según el acuerdo 404 del 2020 debido a que se evidencia tala indiscriminada de huéspedes del grupo taxonómico “Bromelias” – Epifitas terrestres sin la adecuada metodología de rescate, reubicación y monitoreo de epifitas. - Ver imagen 7. Por lo que se logró evidenciar 40 epifitas de la familia Bromeliaceae afectados y una de la familia de Orquídea, se asume más presencia de estas epifitas pero debido a la condición del entorno no se logró seguir con el conteo. Con base a lo anterior, se determina una infracción ambiental sobre la flora silvestre

**Nota:** En el área intervenida se evidencia epifitas del grupo taxonómico Bromeliaceae de los géneros: *Aechmea* sp. *Tillandsia* sp. o *Guzmania* sp, *Tillandsia juncea* o *Tillandsia rhomboidea* y epifitas del grupo taxonómico Orchidaceae del género *Dichaea* sp.

- 2) Durante la inspección técnica se identificó afectación sobre flora silvestre protegida y vedada, específicamente epífitas de la familia Bromeliaceae y Orchidaceae, evidenciándose aproximadamente 40 bromelias y una orquídea afectadas, infringiendo lo establecido en el Acuerdo Corporativo 404 de 2020 y la Resolución 0213 de 1977, debido a la ausencia de medidas de rescate, reubicación y monitoreo de epífitas.

**Nota:** Considerando que el área afectada por tala y quema indiscriminada corresponde aproximadamente entre 0.011 ha y 0.030 ha y que se evidenció afectación sobre individuos arbóreos y epífitas asociadas (bromelias y orquídeas), se recomienda implementar medidas de compensación ambiental orientadas a la restauración ecológica del área intervenida, mediante el establecimiento de entre 20 y 40 individuos arbóreos nativos con función de hospedero, además del rescate, reubicación y monitoreo de las epífitas sobrevivientes, garantizando mantenimiento y seguimiento ecológico mínimo durante 24 meses; en caso

de que los individuos trasladados mueran en el margen del tiempo de seguimiento deberán reponerse en su totalidad.

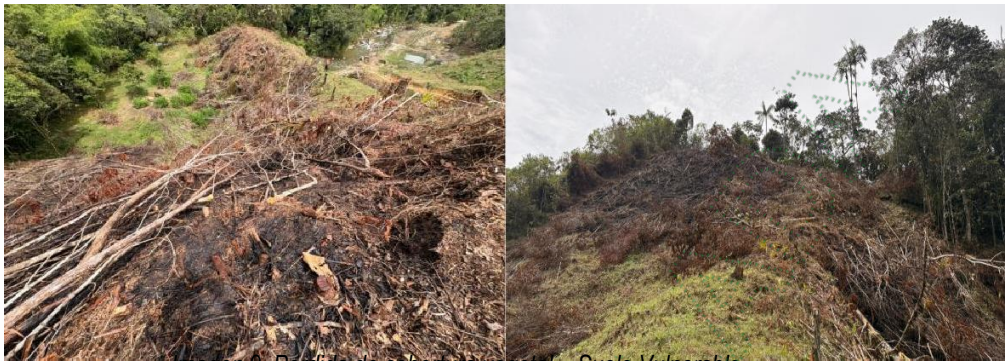
Imagen 9. Pérdida de cobertura vegetal – Suelo Vulnerable.

En el componente suelo se evidenció afectación asociada a la actividad de quema, debido a la eliminación de la cobertura vegetal herbácea e individuos arbóreos en el área intervenida. Esta situación genera exposición directa del suelo a los factores climáticos, disminución de la materia orgánica y alteración de sus propiedades físicas y biológicas, pudiendo reducir la capacidad de retención de humedad y aumentar la susceptibilidad a procesos erosivos y pérdida de fertilidad del terreno. – Ver imagen 9

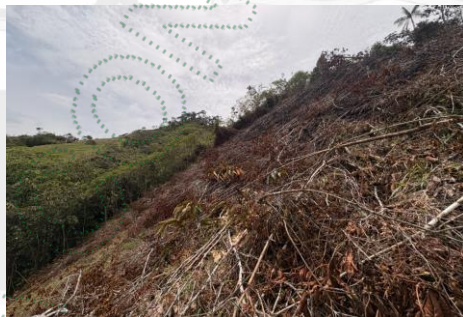
Imagen 10. Actividad Rocería.

Si bien, en el predio del señor Fredy Guzmán, años atrás se consideraba “Suelo para uso ganadero y cultivo”, a la suspensión de dicha actividad, en cotas arriba se evidencia una regeneración ecológica, con crecimiento de especies arbóreas, herbáceas y epifitas terrestres tales como: Brinzales, latizales, pasto, helechos, Bromelias y orquídeas, con la intención de retomar dicho uso de suelo, se evidencia actividad de rocería en varios puntos, en las coordenadas  $6^{\circ} 23' 31.06N - 75^{\circ} 06' 12.67W$  por la cual no tiene ninguna complicación que constituya una infracción ambiental

**Nota:** La rocería corresponde a la “actividad de corte y remoción de vegetación herbácea, pastos, rastrojos y arbustos de porte bajo, realizada manual o mecánicamente con fines de mantenimiento, limpieza o adecuación de áreas”. Teniendo en cuenta el concepto de una de las metodologías de actividades forestales que es la rocería, que está destinado para mantenimiento para control de vegetación, el agravante no es por dicha actividad, sino por el área intervenida con fuego, categorizada como quema a cielo abierto.

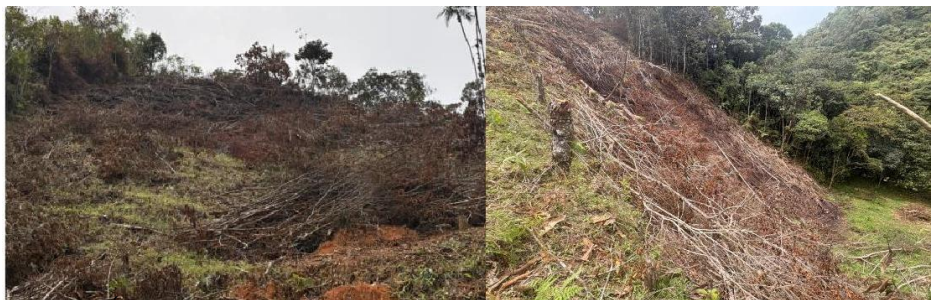
Imagen 6. Área intervenida.

Ahora bien, la quema se encuentra prohibida en la jurisdicción cornare conforme a lo dispuesto en la circular 100-0030 del 18 de agosto de 2020, donde se prohíbe y restringe expresamente la quema a cielo abierto de material vegetal y residuos en toda su jurisdicción. Estas acciones, objeto de la infracción ambiental que dio apertura de expediente a queja N°050210347058, fue realizada por el señor Jaime Gonzales quien figura como mayordomo, sin el conocimiento del propietario Fredy Guzmán identificado con C.C 71.781.676. Adicionalmente, en contextualización con el señor Jaime Gonzales la quema se realizó en varios puntos con el fin de acelerar el proceso. El área intervenida por la quema es aproximadamente 110 a 130 m<sup>2</sup> dado que hubo dos puntos de intervención

- a cielo abierto en un área aproximada entre 110 m<sup>2</sup> y 130 m<sup>2</sup>, generando afectación sobre la cobertura vegetal, individuos arbóreos, epífitas vasculares y propiedades físicas del suelo, incrementando la susceptibilidad a procesos erosivos y pérdida de biodiversidad.

Para finalizar, y debido a las intervenciones arbóreas y de epífitas vedadas del grupo taxonómico bromeliácea y orquídeas, infringiendo la normatividad ambiental como ya se aclaró previamente, considerando además que la quema abarcó un área aproximadamente 110 m2 a 130 m2, según los lineamientos del Plan Nacional de Restauración Ecológica, Rehabilitación y Recuperación de Áreas Disturbadas (PNR), el señor Fredy Guzmán deberá realizar en su predio reforestación como medida de reparación de daños a la cobertura vegetal. Cuya actividad será sujeto a control y seguimiento

**Nota:** Con el fin de promover la restauración ecológica y la recuperación de la cobertura vegetal del área afectada, estimada entre 110m2 a 130 m2 se considera técnicamente viable la implementación de una revegetalización mediante la siembra de especies nativas de la región, que al establecer como ecosistema de Bosque Templado Húmedo el área donde se efectuó la quema y de acuerdo con lo estandarizado en el PNR, la revegetalización debe tener una equivalencia a una densidad de siembra aproximada de entre 1.600 y 2.500 individuos por hectárea, que considerando un área afectada de 0.011 ha a 0.030 ha la revegetalización tendrá que hacerse con una siembra estimada de entre 32 y 21 plántulas nativas, dependiendo del arreglo espacial y las condiciones del terreno. – Ver tabla 3
