POR MEDIO DEL CUAL SE FORMULA UN PLIEGO DE CARGOS

LA DIRECTORA DE LA REGIONAL PORCE NUS, DE LA CORPORACIÓN AUTÓNOMA REGIONAL DE LAS CUENCAS DE LOS RÍOS NEGRO Y NARE, "CORNARE",

CARGO ÚNICO: Ocupar el cauce de la fuente hídrica "Sin nombre" en el punto con coordenadas geográficas 6°29'05,87''N; 75°01'28,85''W a su paso por el predio identificado con Folio de Matricula Inmobiliaria N° 026-267 denominado "Hostería Los Alpes" ubicado en la vereda La Mora de municipio de San Roque- Antioquia, mediante la construcción de tres "biopiscinas" conformadas por muros transversales en bloque y concreto, además de una las tuberías de 3 y 4 pulgadas dispuestas para la continuidad del agua, lo cual resultan insuficientes ante incrementos del caudal, sin contar con ; lo cual fue evidenciado por esta Autoridad Ambiental el día 01 de noviembre del 2025 y plasmado en el informe técnico N° IT-07977-2025 del 07 de noviembre del 2025, en contravención a lo establecido en el artículo 2.2.3.2.12.1. del Decreto 1076 del 2015.

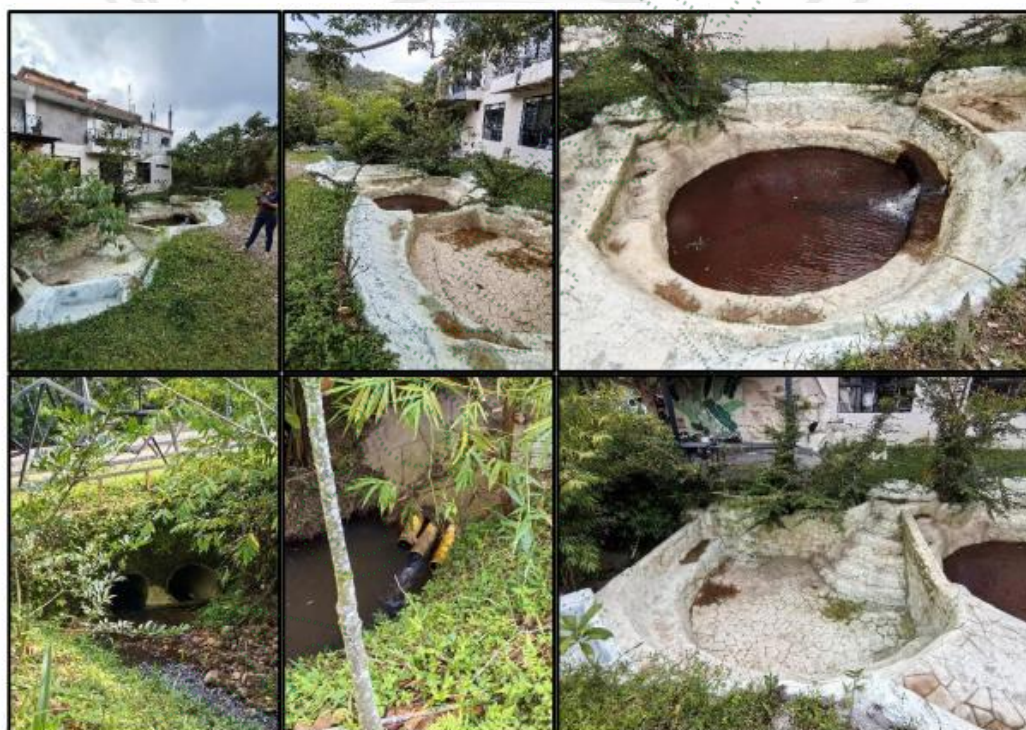
- Las condiciones de las piscinas construidas se encontraron completamente igual a las establecidas durante la visita realizada el pasado 01 de noviembre de 2025, sin que se realizaran modificaciones que mejoraran o perjudicaran los eventos de inundación que se han venido presentando durante momentos de lluvias prolongadas. Por lo que los hechos denunciados siguen ocurriendo según las evidencias presentadas tanto por la parte interesada como por la parte infractora.

- Es importante recalcar que las obras de ocupación de cauce que permanecen en el predio de la presunta infractora, al incrementar el tiempo de retención hidráulica y reducir el volumen en el flujo del agua de la quebrada, no permiten aprovechar la capacidad máxima de las dos tuberías en concreto que conducen el agua desemboca hacia la quebrada San Roque y además retienen gran parte del agua en la parte posterior de la primera piscina construida aguas arriba, razón por la cual se produce inundación parcial durante eventos de precipitación prolongada.

Imagen 1. Cornare. 2026. Estado de la obra de las piscinas construidas por la señora Lorena Zuluaga.

- Las obras de ocupación de cauce existentes generan en definitiva una alteración en la dinámica del flujo del agua, evidenciada en el incremento del tiempo de retención hidráulica y la reducción de la capacidad efectiva de transporte de la quebrada. Estas condiciones impiden el aprovechamiento total de las estructuras de conducción (tuberías en concreto) y favorecen la acumulación de agua aguas arriba, particularmente en la zona posterior de la primera piscina, lo que deriva en eventos recurrentes de inundación parcial durante periodos de precipitación prolongada.

- En relación con el estado de las obras, se constató que las piscinas construidas no han presentado modificaciones respecto a la inspección previa realizada en noviembre de 2025, manteniéndose las mismas condiciones de riesgo hidráulico. Asimismo, se evidenció la persistencia de los eventos reportados por las partes involucradas. En cuanto al uso del recurso hídrico realizado por la señora Gallego, se verificó la suspensión de la captación directa, debido a fallas operativas en el sistema optando por aprovechar únicamente el abastecimiento mediante el sistema de acueducto municipal.

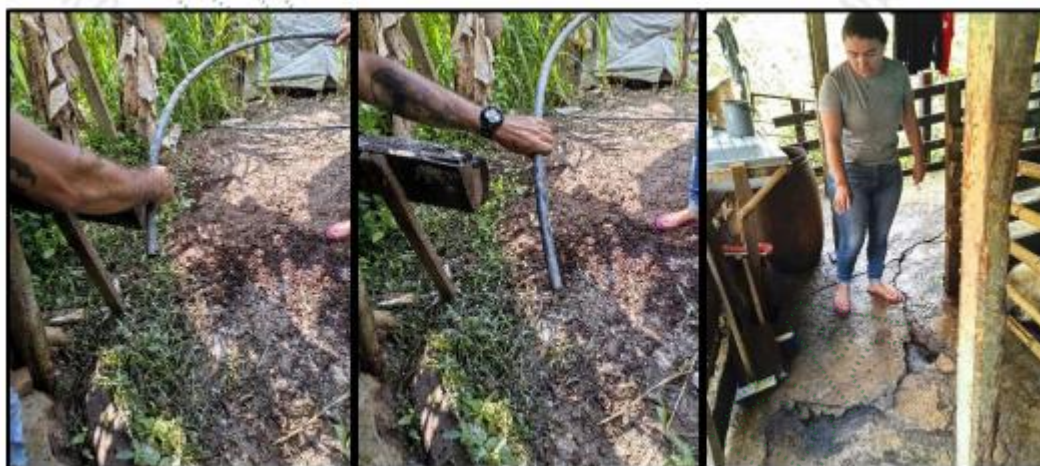
- Adicionalmente, se corroboró que la señora Mariana Gallego ya no está haciendo uso del agua que captaba de un nacimiento cercano a su vivienda debido a taponamientos constantes de la manguera e inconvenientes en el punto de captación, por lo que decidió suspender la toma y cortar la manguera con la cual captaba el recurso. Actualmente solo hace uso del agua suministrado por la empresa de servicios públicos municipal.

Imagen 2. Cornare. 2026. Manguera anteriormente utilizada por la señora Mariana Gallego para toma de agua.
