## AUTO No.

### POR MEDIO DEL CUAL SE LEGALIZA UNA MEDIDA PREVENTIVA, SE INICIA UN PROCEDIMIENTO ADMINISTRATIVO SANCIONATORIO DE CARÁCTER AMBIENTAL Y SE ADOPTAN UNAS DETERMINACIONES

#### LA DIRECTORA DE LA REGIONAL PORCE NUS DE LA CORPORACIÓN AUTÓNOMA REGIONAL DE LAS CUENCAS DE LOS RÍOS NEGRO Y NARE, "CORNARE",

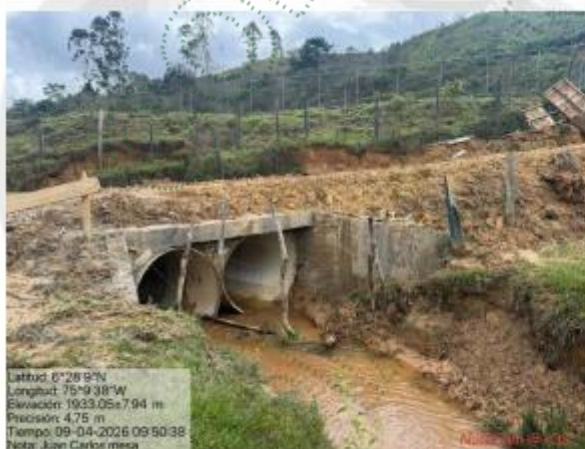
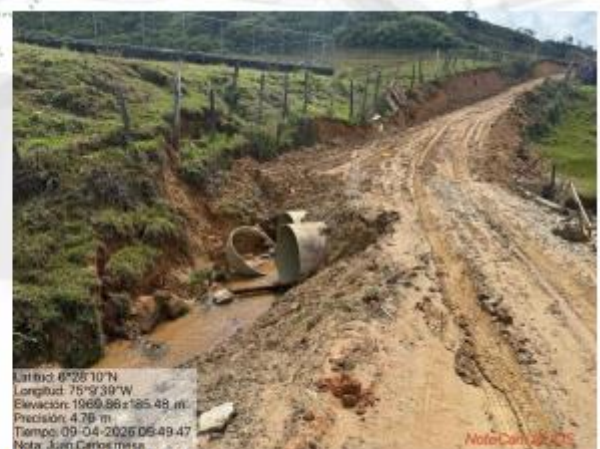
Durante el recorrido se pudo identificar una nueva ocupación de cauce sobre una fuente hídrica sin nombre, sobre las coordenadas 75°9'38" y 6°28'9", en la cual se realizó la instalación de dos atenuadores con diámetros aproximados de 1 metro, con obras en concreto para la contención de la tierra y el flujo del agua. Dicha obra permite dar continuidad a la vía hasta el predio donde se están realizando la adecuación de lotes y no cuenta con el correspondiente permiso de ocupación de cauce emitido por la autoridad ambiental.

La fuente donde se realizó dicha ocupación de cauce presentaba alta carga sedimentaria. Sobre las márgenes de esta quebrada se generaron taludes y llenos antrópicos con alturas entre 1 y 1.5 metros, los cuales no se encuentran revegetalizados, facilitando el arrastre de sedimentos por escorrentía y alterando las condiciones naturales de la fuente.

Imágenes 1 y 2. Ocupación de cauce 1.

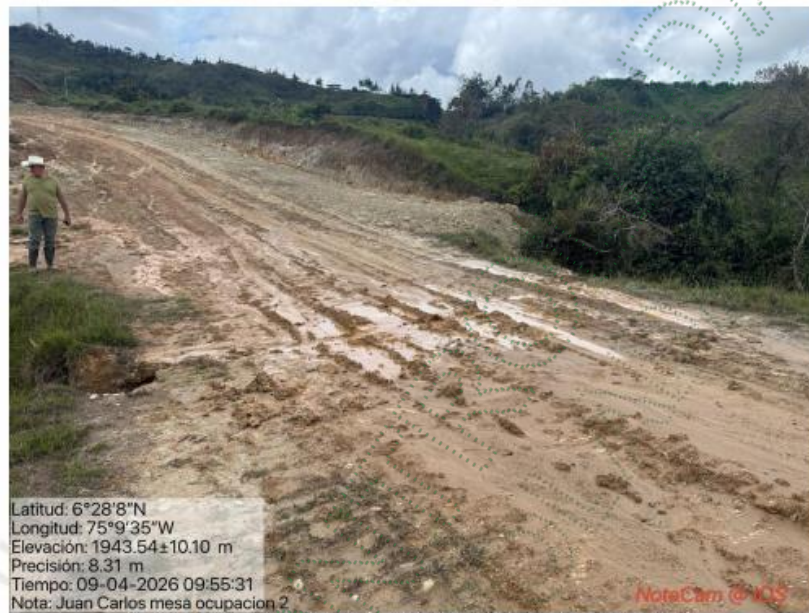
Posteriormente se ubica la segunda ocupación de cauce en las coordenadas 75°9'35" y 6°28'8", la cual fue evidenciada en el informe técnico IT-01137-2025 del 20/02/2025. Allí se pudo observar que la ocupación de total del cauce de una segunda fuente hídrica sin nombre permanece. Los llenos y taludes conformados para dar continuidad a la vía se encuentran parcialmente revegetalizados, sin embargo, aguas arriba de la fuente se realizaron movimientos de tierra y llenos sobre las márgenes de dicha fuente en un tramo de aproximadamente 30 metros, interviniendo su ronda hídrica y facilitando el arrastre de sedimentos.

**Imagen 3.** Permanencia de ocupación de cauce para adecuación de vía.

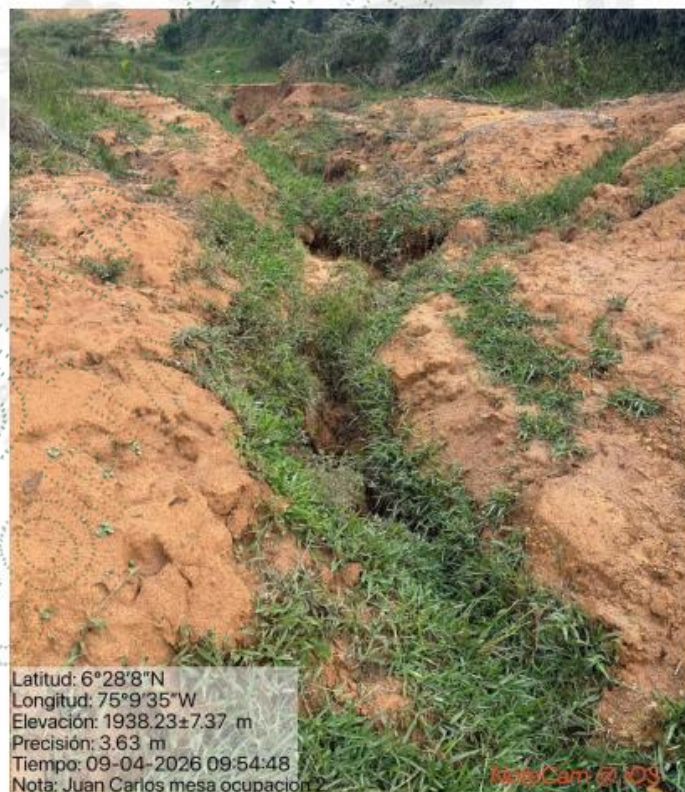
**Imagen 4.** Llenos antrópicos y sedimentación aguas arriba de la fuente sin nombre 2.

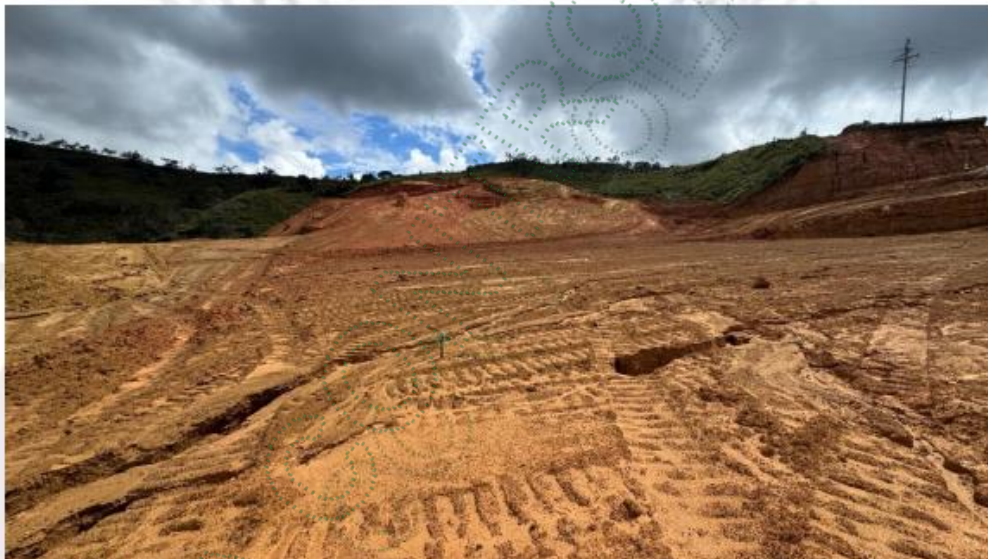
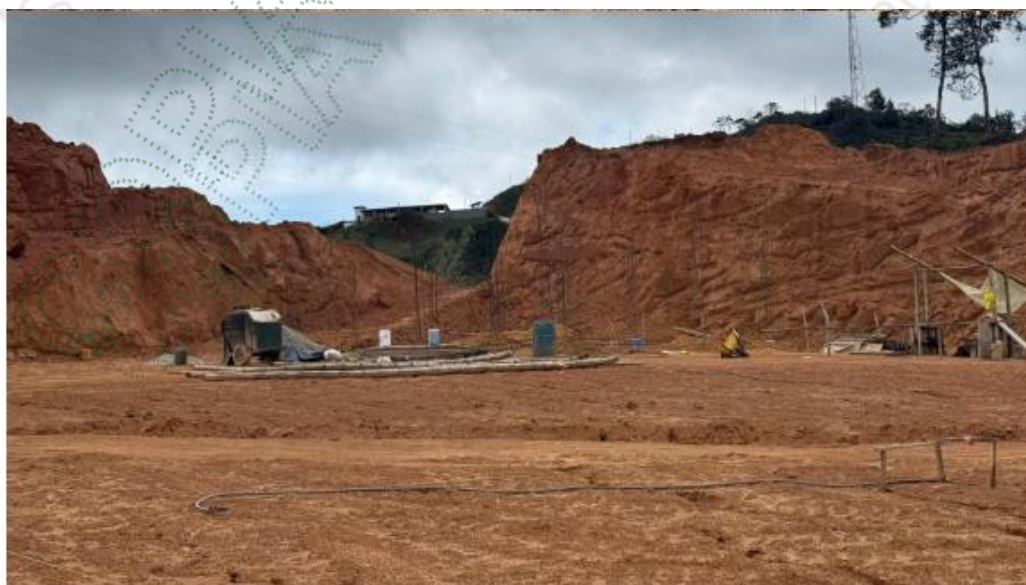
Adicionalmente en el predio se han realizado movimientos de grandes volúmenes de tierra en una área aproximada de 16000 m<sup>2</sup> (1.6 Ha), con el objetivo de adecuar un lote (explanación) para la construcción de 70 viviendas que conformarían un proyecto urbanístico. Para dicha labor se ha realizado la remoción de cobertura vegetal, generación de llenos antrópicos, taludes con alturas entre los 3 y 7 metros y movimientos de tierra mediante el uso de maquinaria amarilla tipo bulldozer.

Según información aportada por el señor Juan Carlos Mesa actualmente se encuentra ejecutada la subdivisión del predio para la generación de los 70 lotes para construcción de vivienda. Además, durante el recorrido se pudo evidenciar que actualmente se está realizando la construcción de una de las viviendas.

En el sitio no se cuenta con obras de drenaje tales como zanjas perimetrales, cajas disipadoras ni otras obras de mitigación (trinchos, revegetalización) que permitan dar un manejo adecuado a las aguas de escorrentía y garanticen condiciones de seguridad estructural del terreno y de protección de las fuentes hídricas.

Imágenes 5 y 6. Explanación y vivienda en construcción.

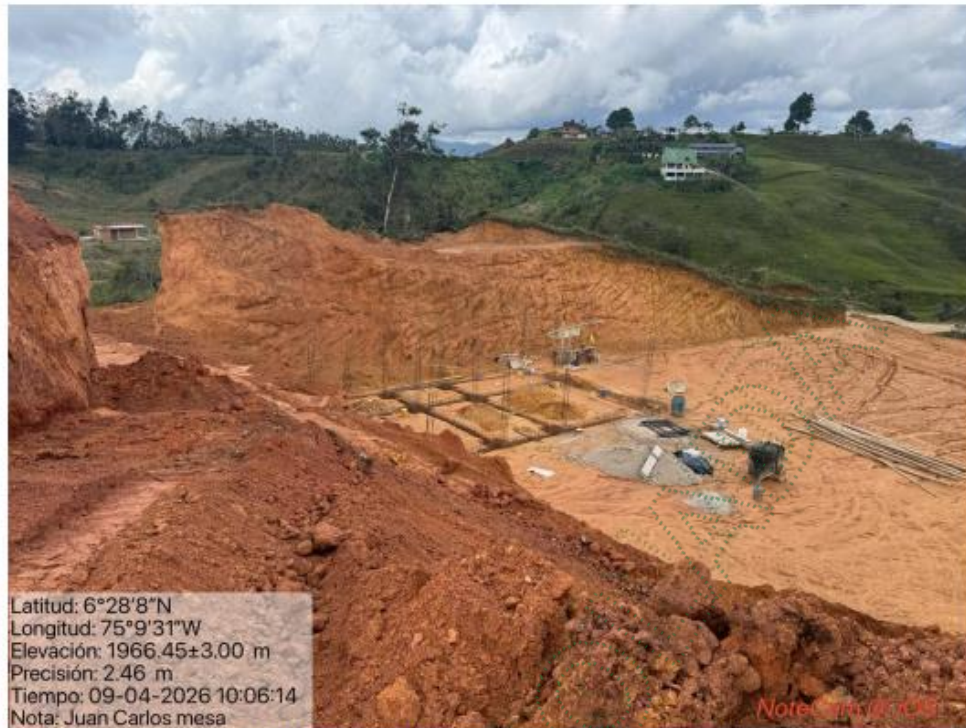
Imagen 7. Taludes generados y vivienda en construcción.
