RESOLUCIÓN

POR MEDIO DE LA CUAL SE ADOPTAN UNAS DETERMINACIONES

Que el día 12 de marzo del 2026, por parte de funcionarios de la Corporación se realizó visita técnica con la finalidad de verificar el cumplimiento de los requerimientos formulados mediante la Resolución N° RE-01682-2024 del 22 de mayo de 2024; generándose el informe técnico N° **IT-02155-2026 del 17 de abril del**

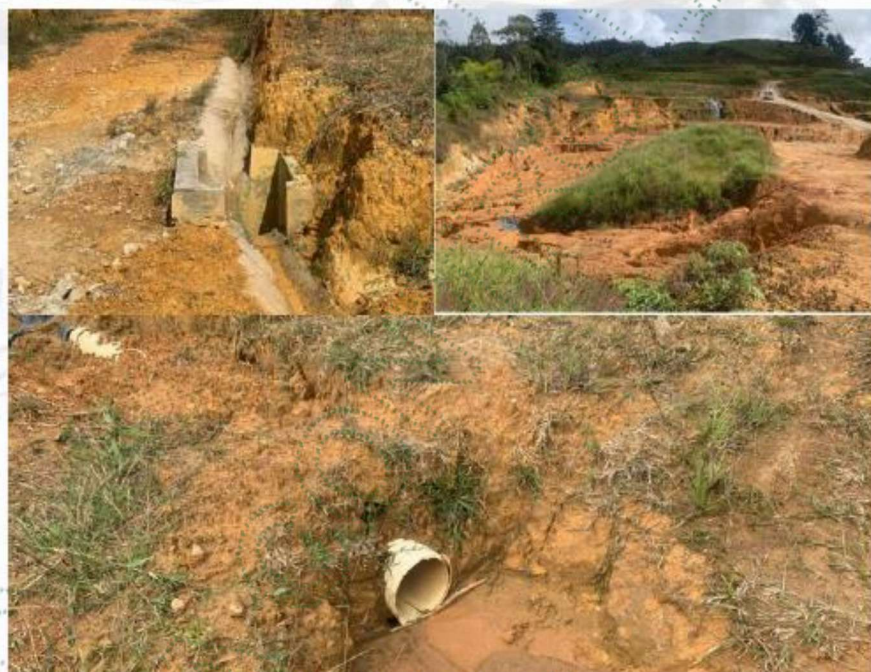
Figura1. Obras de mitigación

Durante el recorrido realizado en el predio identificado con FMI 026-0000385, PK_PREDIOS 6902001000002000010, y en cumplimiento del requerimiento previamente formulado, se efectuó una inspección técnica en campo. La Corporación verificó la implementación de varias medidas orientadas a la mitigación de procesos erosivos en el suelo. Entre las acciones observadas se encuentran la canalización adecuada de aguas de escorrentía, la instalación de obras transversales para el control del flujo superficial, así como la revegetalización parcial del talud y el relleno de la zona de socavación. Estas intervenciones contribuyen a disminuir la velocidad del agua superficial, estabilizar el terreno y favorecer la recuperación de la cobertura vegetal, elementos fundamentales para evitar la progresión de la erosión.

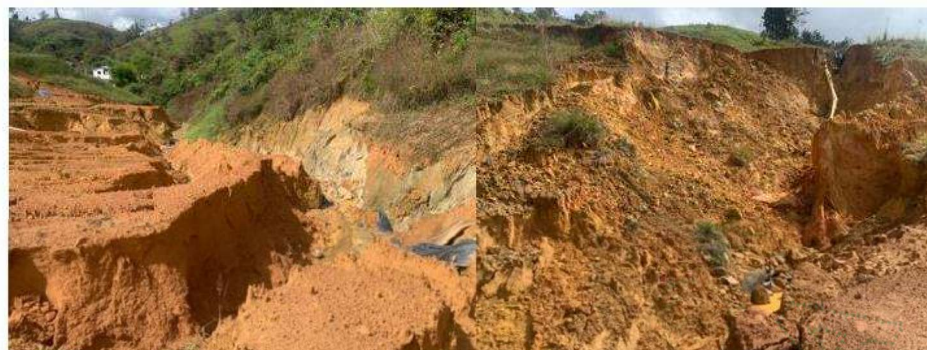
Figura 2. Área de erosión

No obstante, lo anterior, se identificó en el costado izquierdo, en sentido ascendente desde el área baja del predio, un proceso erosivo activo que requiere atención inmediata. La ausencia de estabilización en este punto podría generar deslizamiento de material suelto y arrastre de sedimentos hacia la fuente hídrica cercana, incrementando la turbidez y afectando la calidad del agua. Por tanto, se recomienda implementar de manera urgente medidas de control y estabilización del talud, tales como revegetalización completa, disipadores de energía, manejo adecuado de escorrentías y reforzamiento de estructuras existentes, con el fin de prevenir afectaciones por sedimentación y garantizar la protección del recurso hídrico.

ARTÍCULO PRIMERO: REALIZAR UN LLAMADO DE ATENCIÓN al señor **JUAN CAMILO MUÑOZ MORENO**, identificado con cedula de ciudadanía número 1.036.612.012 y se le conmina para que, de manera inmediata proceda con la ejecución de acciones de mitigación para evitar que las aguas lluvias o de escorrentía realicen arrastre y transporte de sedimentos al cauce; como la instalación de los trinchos necesarios, una vez terminen las obras de mitigación, realizar revegetalización de los taludes expuestos, con semillas de pastos Vetiver o Brachiaria.

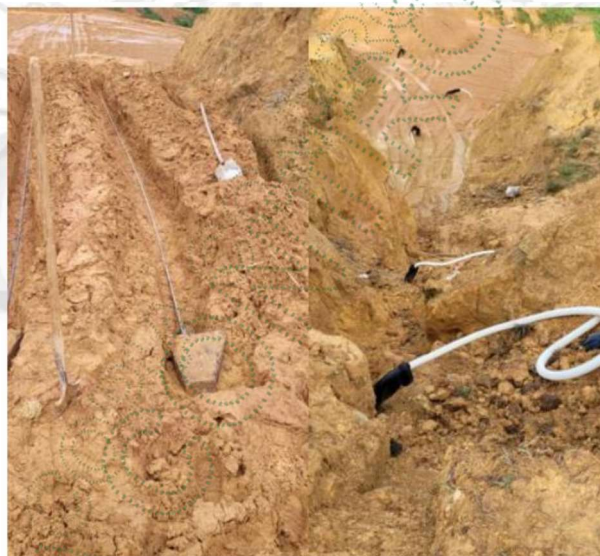
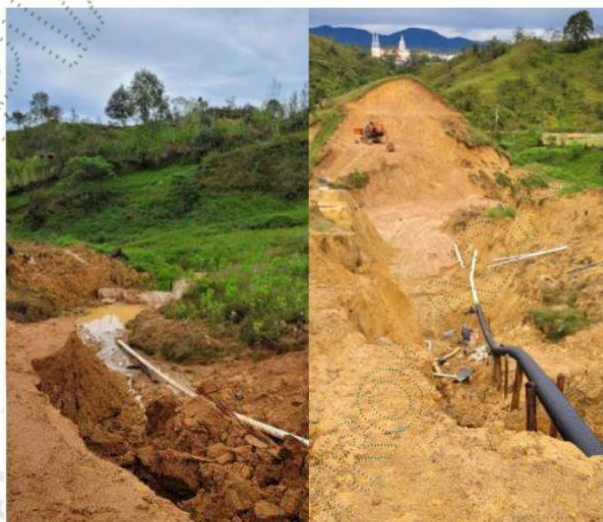
Figura 3. Actividades de mitigación

El usuario presenta algunas evidencias fotográficas de las intervenciones realizadas en el predio con el fin de dar cumplimiento a las medidas de mitigación de la erosión y la sedimentación que afectan la fuente hídrica. Sin embargo, dichas acciones se encuentran ubicadas al interior del suelo (subsuperficie), por lo que no fue posible verificarlas de manera directa durante la inspección en campo.
