Expediente: **051970345874**  
Radicado: **RE-01476-2026**  
Sede: **REGIONAL BOSQUES**  
Dependencia: **DIRECCIÓN REGIONAL BOSQUES**  
Tipo Documental: **RESOLUCIONES**  
Fecha: **08/05/2026** Hora: **08:28:21** Folios: **7**

## RESOLUCIÓN No.

### POR MEDIO DE LA CUAL SE ADOPTAN UNAS DETERMINACIONES

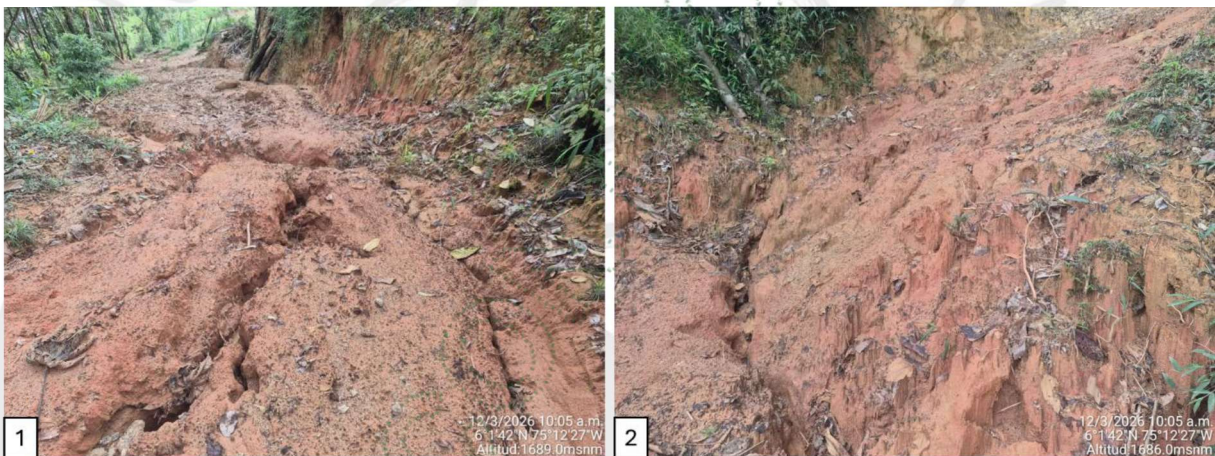
- En el recorrido se observó un tramo de una longitud aproximada de 100 metros de vía con procesos avanzados de degradación del suelo. Se observan surcos profundos y formación de cárcavas longitudinales, generadas por la concentración de escorrentía superficial, lo que indica un manejo inadecuado del drenaje. El material expuesto presenta textura suelta y baja cohesión, favoreciendo el arrastre de partículas finas y el ensanchamiento progresivo de las incisiones. **(Imagen 1 y 2)**

**Imagen 1 y 2:** Vía con procesos avanzados de degradación del suelo. Se observan surcos profundos y formación de cárcavas longitudinales.

- Se identifican procesos avanzados de degradación del suelo en un tramo de la vía de una longitud aproximada de 100 metros, en las coordenadas X:  $-75^{\circ}12'27''$  W; Y:  $6^{\circ}1'42''$  N, con procesos avanzados de degradación del suelo evidenciados por la presencia de surcos y cárcavas, asociados a un inadecuado manejo de aguas de escorrentía.

- La falta de manejo de drenajes está acelerando la degradación del suelo, promoviendo la formación de microcanales que pueden evolucionar a cárcavas de mayor magnitud.

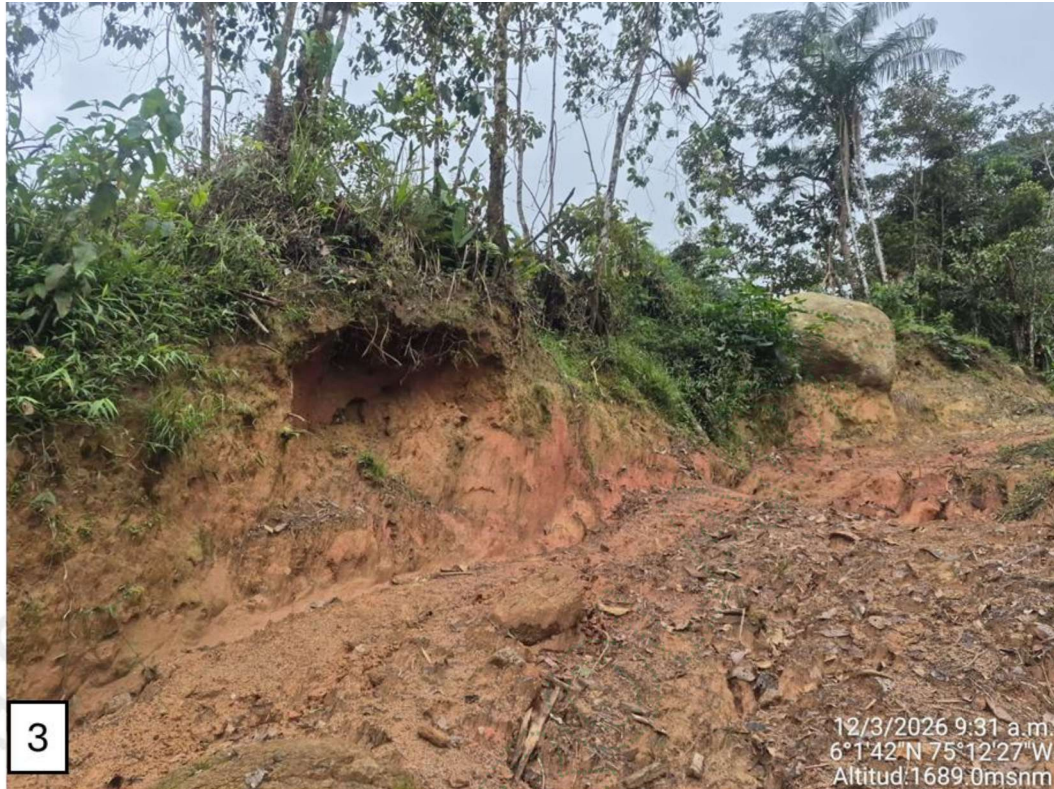
- Asimismo, En las Coordenadas X: -75°12'27"W, Y: 6°1'42" N, se identifica un talud lateral con pendiente pronunciada y signos de inestabilidad, con exposición de suelo desnudo y escasa cobertura vegetal, lo que incrementa la susceptibilidad a procesos erosivos. La ausencia de obras de drenaje como cunetas, zanjas de coronación o disipadores de energía permite que el agua de lluvia fluya libremente sobre la superficie, intensificando la erosión.
- El talud lateral presenta socavación en su base, generando una especie de oquedad que deja expuestas las raíces de la vegetación superior, lo cual evidencia pérdida de soporte y riesgo de desprendimiento del material. **(Imagen 3)**

Imagen 3: Talud lateral con pendiente pronunciada y signos de inestabilidad.

- El talud lateral ubicado en las coordenadas X:  $-75^{\circ}12'27''$  W; Y:  $6^{\circ}1'42''$  N presenta condiciones de inestabilidad, con suelo expuesto y ausencia de cobertura vegetal, lo que incrementa la susceptibilidad a procesos erosivos, además, se evidencia socavación en la base del talud, generando pérdida de soporte estructural y riesgo de desprendimiento del material.

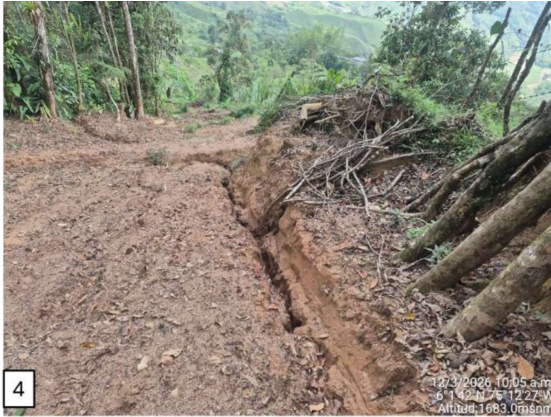
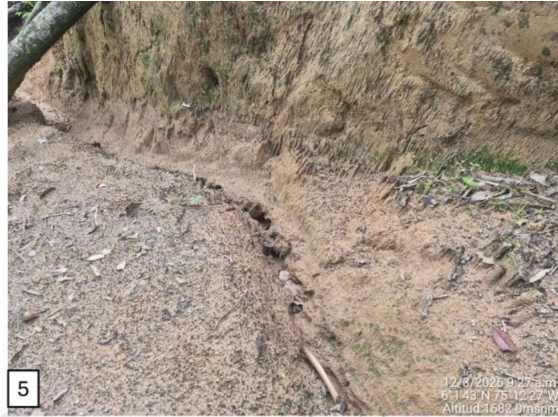
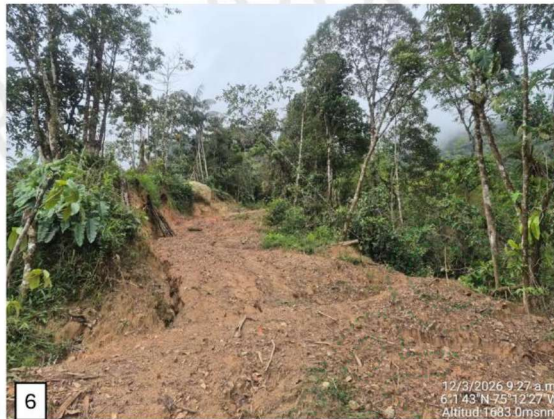
- Se observan zanjas implementadas como sistema de drenaje que presentan condiciones deficientes de mantenimiento y funcionamiento. Estas estructuras no cumplen adecuadamente su propósito hidráulico, lo que favorece el arrastre de partículas finas y contribuye al incremento de los procesos de erosión superficial del terreno.

- La falta de manejo y adecuación de dichas zanjas está generando una mayor exposición del suelo, facilitando la desagregación de sus componentes y aumentando su susceptibilidad a la acción de la escorrentía superficial. Esta situación propicia la formación progresiva de microcanales, los cuales pueden evolucionar en surcos y, posteriormente, en cárcavas de mayor magnitud. **(Imagen 4, 5 y 6)**

**Imagen 4, 5 y 6:** Zanjas implementadas como sistema de drenaje que presentan condiciones deficientes de mantenimiento y funcionamiento  
**Fuente:** Cornare, 2026.

- De no implementarse medidas correctivas oportunas, esta dinámica puede derivar en la pérdida de estabilidad del terreno, afectando sus propiedades físicas y su capacidad de soporte, así como generando posibles impactos ambientales asociados a la degradación del suelo y al transporte de sedimentos hacia áreas adyacentes.

- Las obras de drenaje existentes son deficientes, ya que no cumplen adecuadamente su función hidráulica, favoreciendo el arrastre de sedimentos y la erosión superficial.
