POR MEDIO DE LA CUAL SE IMPONE UNA MEDIDA PREVENTIVA

Que, como consecuencia de la visita técnica al predio referenciado en el acápite anterior, se generó el Informe Técnico de Queja con radicado N° **IT-02514-2026 del 04 de mayo de 2026**, en el cual se observó y concluyó lo siguiente:

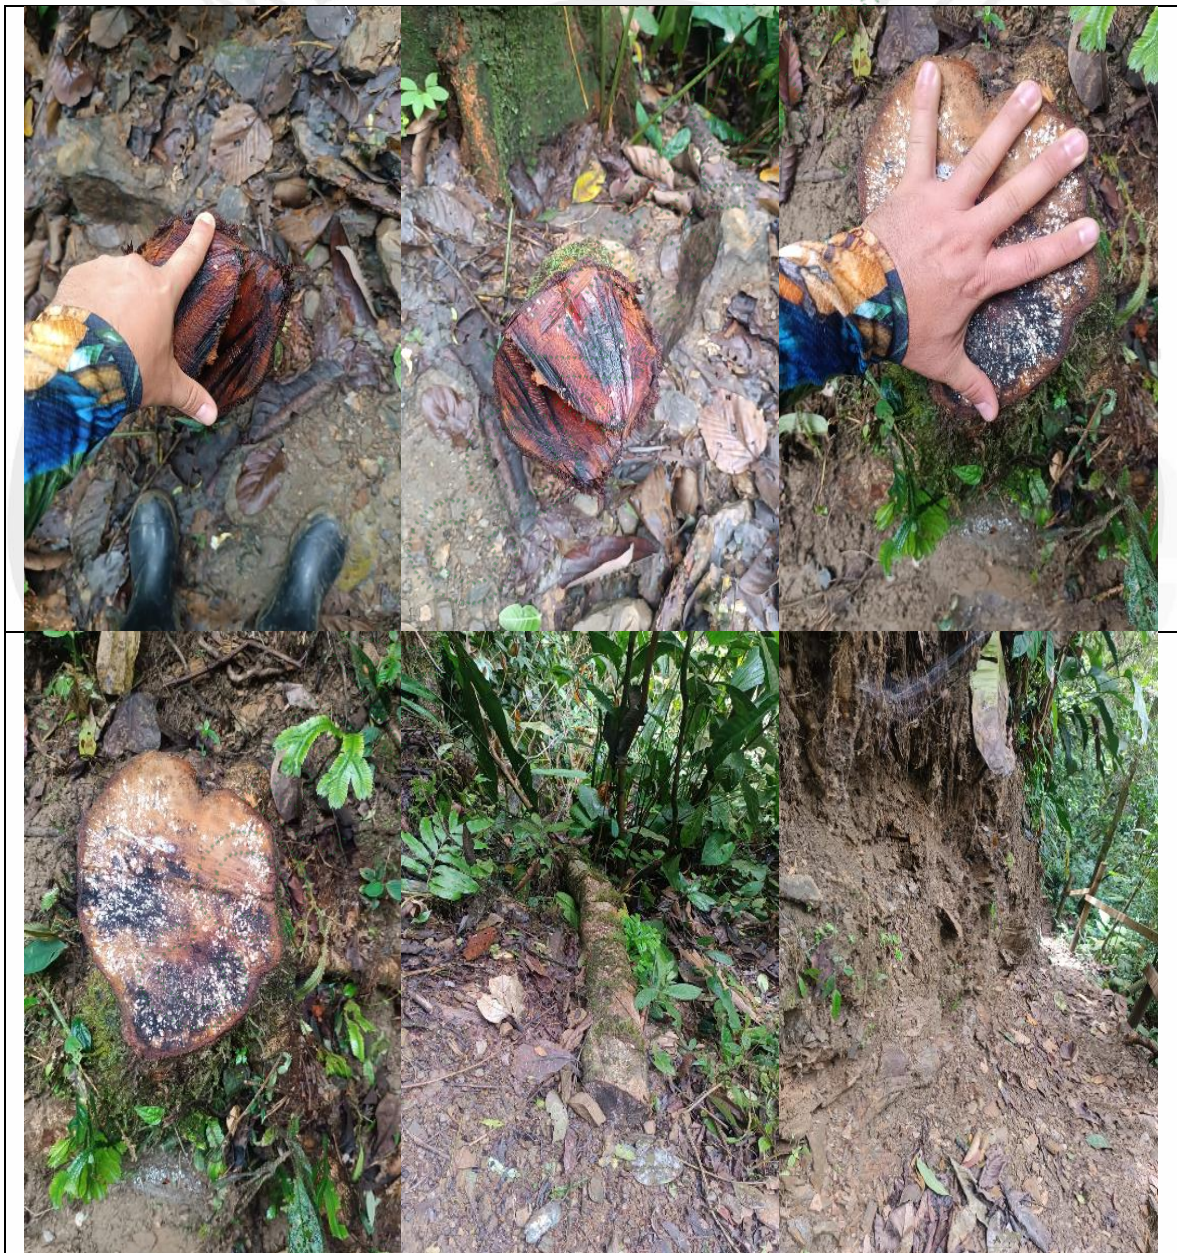
Imágenes 2, 3, 4, 5, 6 y 7. Tala de (2) árboles talados y ampliación de camino.

- ✓ Se efectuó un recorrido aproximado de 1,5 km por un sendero que conduce a la cascada, a lo largo de la ribera de la quebrada Santa Rosa. Durante el trayecto se identificó la tala de dos (2) árboles: uno de la especie Piedro (*Hyeronima alchorneoides*), del cual se observó un tocón con un diámetro aproximado de 18 cm, y otro de la especie Arenillo (*Erisma uncinatum*), con un diámetro de 23 cm, cuyo tronco se encontró a orillas del camino.

- ✓ De acuerdo con lo manifestado por el acompañante, la tala se realizó con el fin de permitir el ingreso de material metálico y de construcción a lomo de mula a través del sendero.

- ✓ Adicionalmente, se evidenció un movimiento de tierra con el objetivo de ampliar el sendero para facilitar el tránsito de las mulas y el ingreso de materiales. Esta intervención se localiza en las coordenadas geográficas 74°53'49.27" O, 5°49'2.50" N, en un tramo aproximado de 2 a 3 metros lineales (Ver imágenes 2, 3, 4, 5, 6 y 7).

- **ABSTENERSE** de realizar cualquier tipo de actividad de tala rasa de árboles; según lo estipulado en los artículos 2.2.1.1.3.1. y 2.2.1.1.7.1. del Decreto 1076 de 2015.

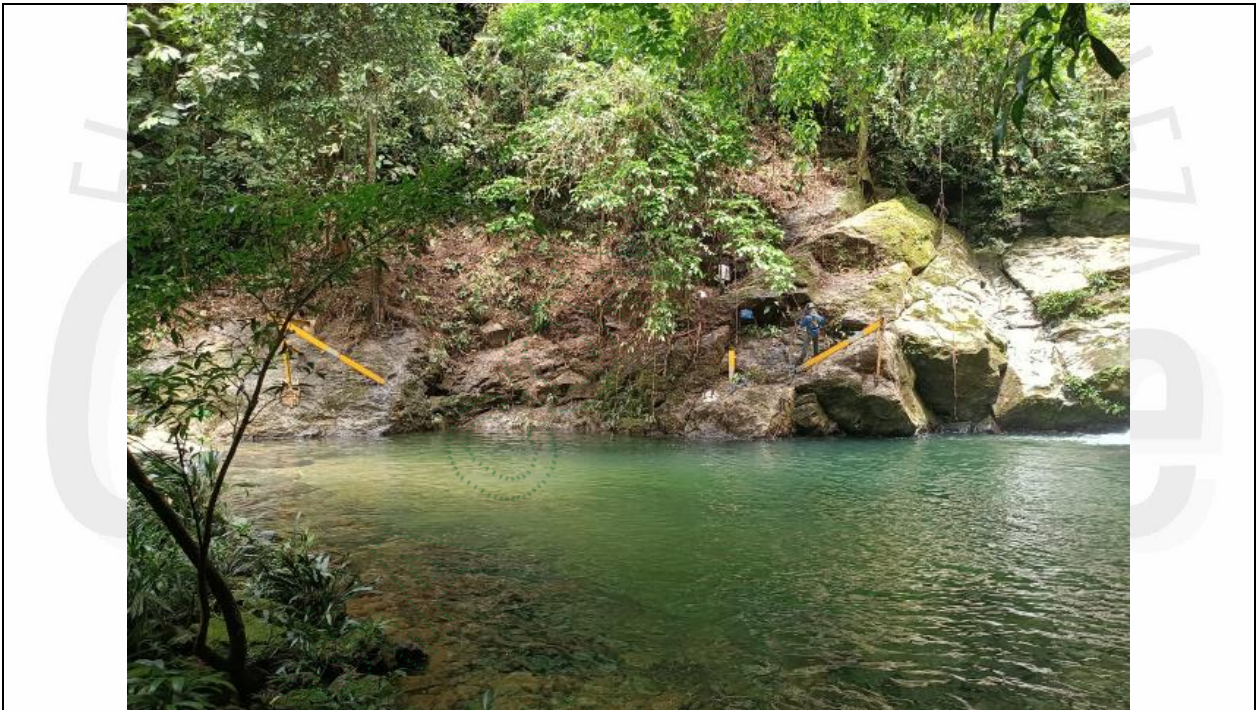
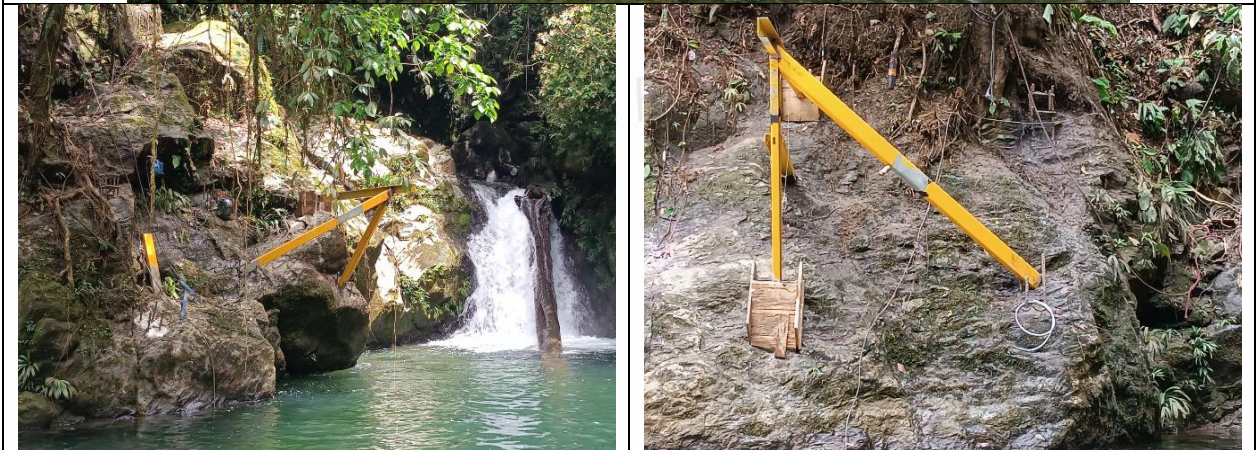
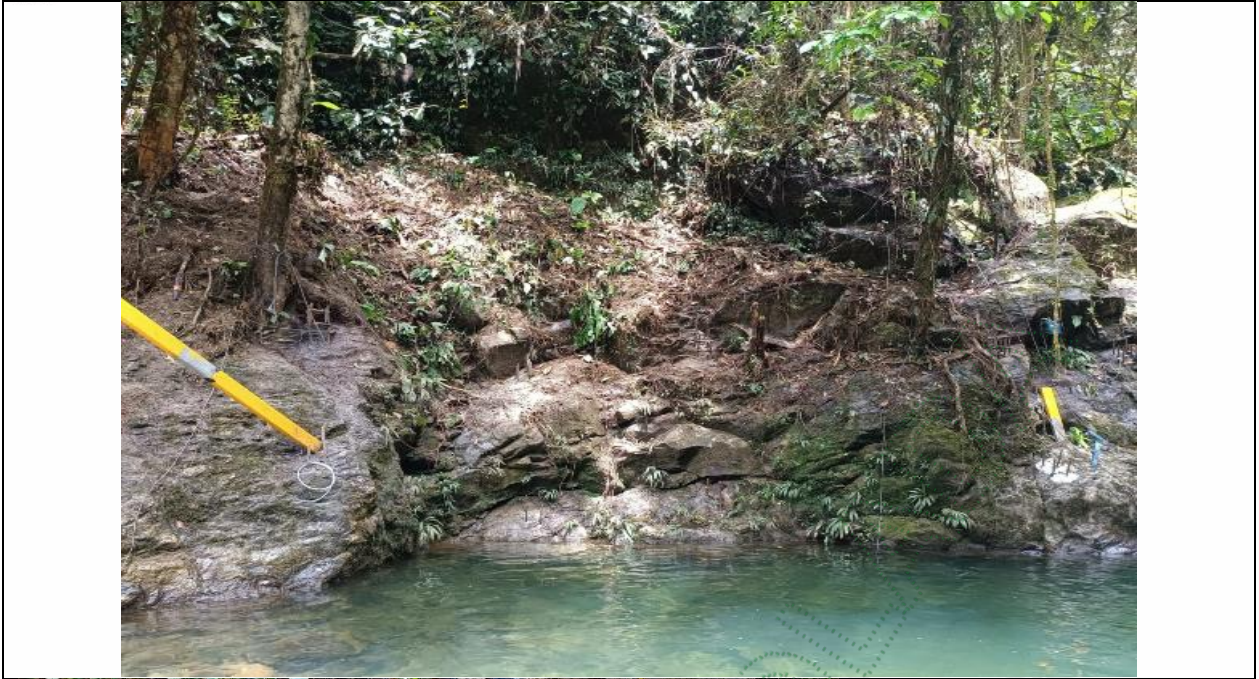
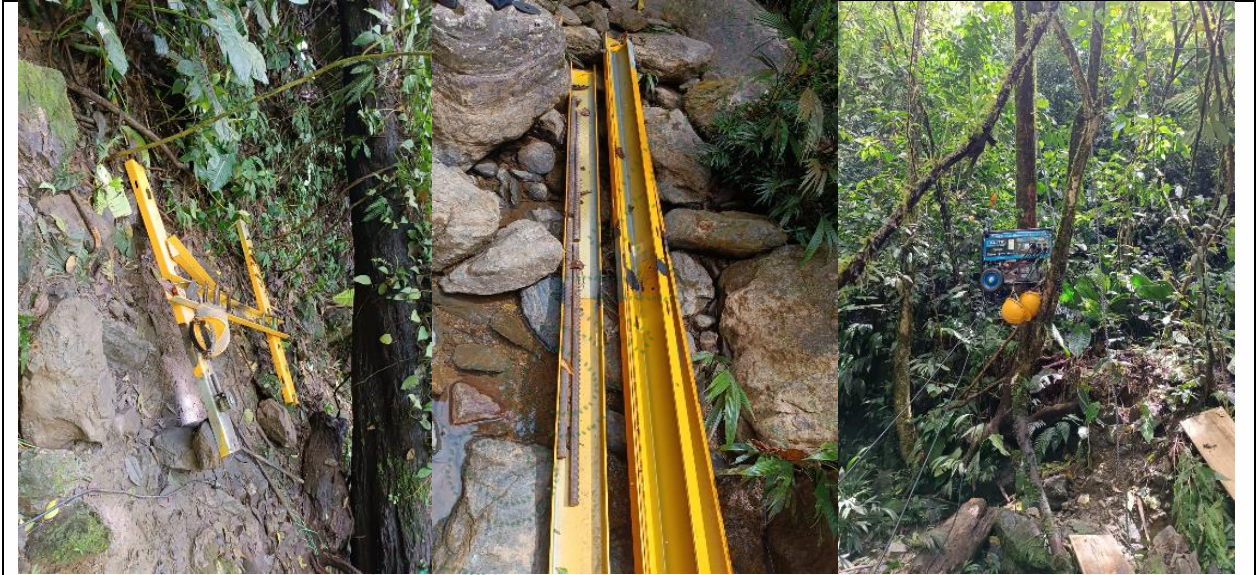
Imágenes 8 a 14. Condiciones ambientales en la ronda hídrica

En este punto se evidenció la presencia de personal que se encontraba realizando labores de montaje de una estructura metálica sobre una roca localizada en el cañón, en la margen izquierda de la quebrada Santa Rosa.

- ✓ De igual manera, se estableció que el área donde se adelanta la intervención corresponde a la ronda hídrica de la quebrada Santa Rosa. La plataforma proyectada tendría una longitud aproximada de entre 15 y 20 metros y contemplaría el uso de material de playa, mediante la perforación de rocas e incrustación de varillas para la conformación de bases en cemento y el anclaje de la estructura metálica (**Ver imágenes de la 8 a la 14**).

- ✓ En este sentido, se establece que las actividades de construcción de una estructura metálica, destinadas a la futura adecuación de una cabaña, se localizan dentro de la ronda hídrica de la quebrada Santa Rosa, toda vez que, de acuerdo con los cálculos realizados, el retiro mínimo requerido corresponde a 16 metros.

- **SUSPENDER INMEDIATAMENTE** la construcción de una estructura metálica, la plataforma proyectada tendría una longitud aproximada de entre 15 y 20 metros, y contemplaría el uso de material de playa, mediante la perforación de rocas e incrustación de varillas para la conformación de bases en cemento y el anclaje de la estructura metálica, construcción que tendría fines turísticos (Tipo cabaña), la cual implica intervenciones permanentes, uso de materiales no permitidos y afectación directa sobre la ronda hídrica del cuerpo de agua anteriormente referenciado, esto sin contar con el respectivo permiso de ocupación de cauce que debe previamente tramitar ante la Autoridad Ambiental competente, situación evidenciada en las coordenadas geográficas **74°53'53.24" O, 5°48'49.88" N**, punto denominado como "La Cascada", dentro de la ronda hídrica de la fuente hídrica denominada "Quebrada Santa Rosa"; dentro del predio localizado en la coordenada geográfica **74°53'53.27" O, 5°49'11.18" N**, identificado con el PK: **057560006000000070011000000000**, ubicado en la vereda La Hermosa del Municipio de Sonsón, Antioquia.

- **RETIRAR** la estructura metálica, tipo plataforma, que actualmente está en construcción, y que tendría una longitud aproximada de entre 15 y 20 metros, que se encuentra afectando la ronda hídrica de la fuente hídrica denominada "Quebrada Santa Rosa", en el punto localizado en las coordenadas geográficas **74°53'53.24" O, 5°48'49.88" N**, punto denominado como "La Cascada"; dentro del predio especificado en la coordenada geográfica **74°53'53.27" O, 5°49'11.18" N**, identificado con el PK: **0575600600000007001100000000**, ubicado en la vereda La Hermosa del Municipio de Sonsón, Antioquia.

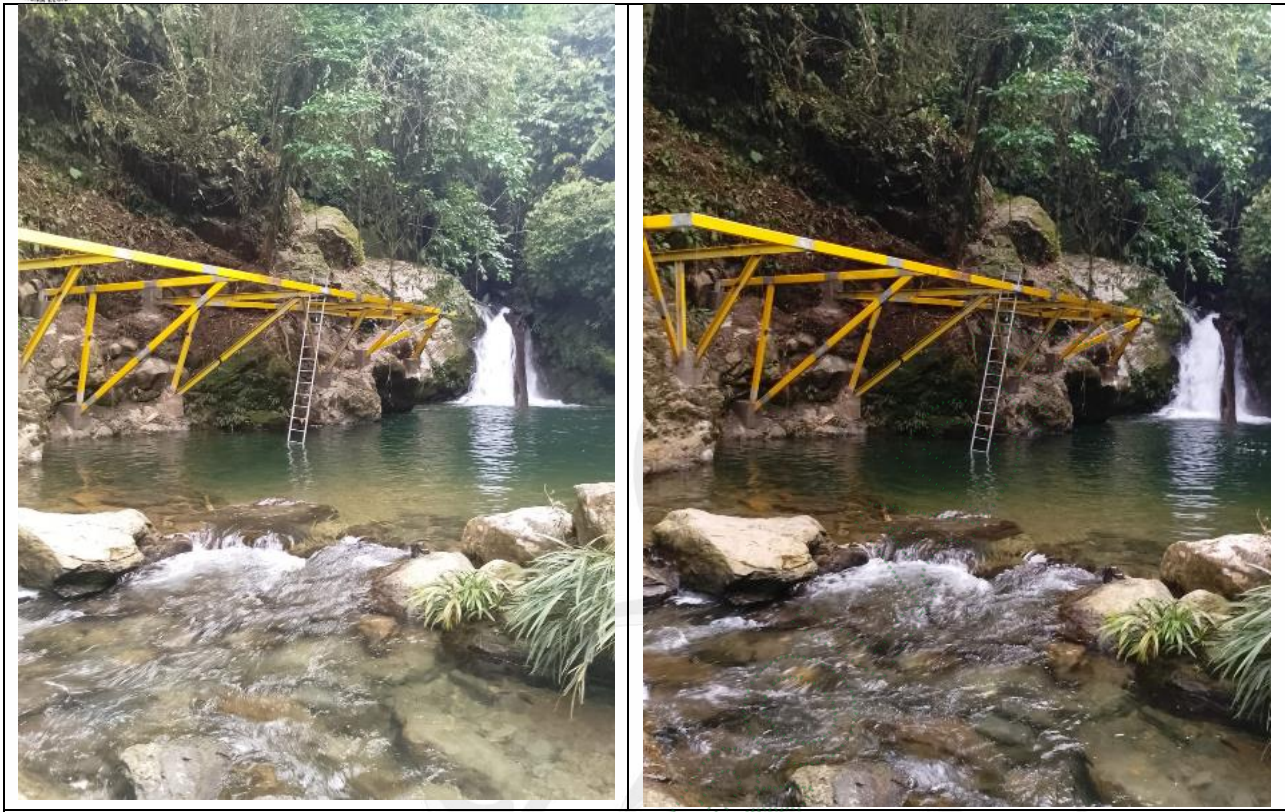
Imágenes 15 y 16. Compartidas por el interesado.

- ✓ En comunicación telefónica con el interesado, este remitió evidencias fotográficas posteriores a la visita, en las que se observa el avance de la obra en ejecución, manifestando su preocupación por el alcance y progreso de la misma. Dichas imágenes son consistentes con lo evidenciado durante la visita técnica (Ver imágenes 15 y 16).
