RESOLUCIÓN

POR MEDIO DE LA CUAL SE ADOPTAN UNAS DETERMINACIONES

Que el día 20 de abril del 2026 se realizó visita de control de seguimiento con la finalidad de verificar el cumplimiento de las medidas preventivas y requerimientos formulados mediante radicado N° RE-03322-2025 del 26 de agosto del 2025 generándose el informe técnico N° **IT-02369-2026 del 27 de abril del 2026**, en el cual se plasman las siguientes observaciones y conclusiones:

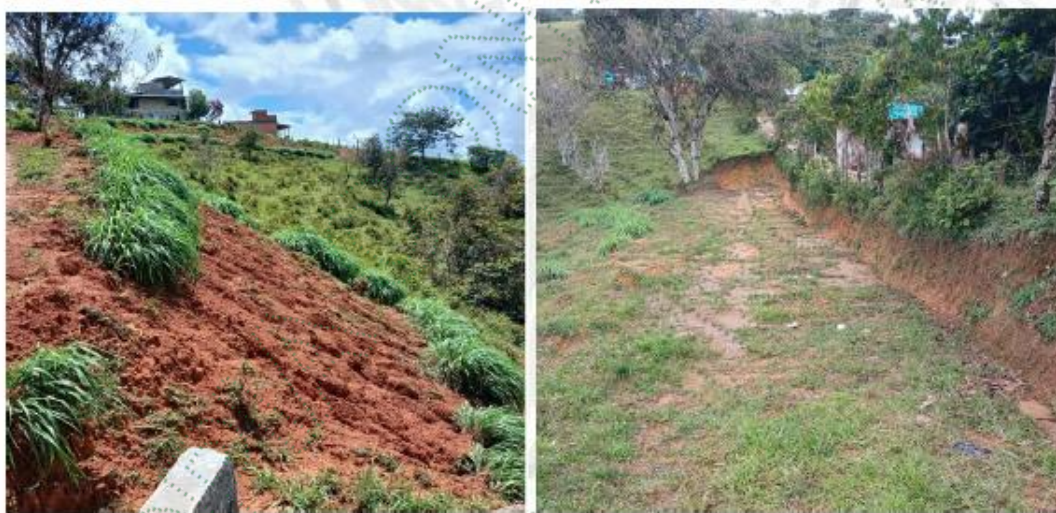
Durante la visita de control y seguimiento realizada el 20 de abril de 2026 al predio denominado El Palmichal, se evidenció que la actividad de movimiento de tierra asociada a la apertura de la vía se encuentra suspendida, en cumplimiento parcial de la medida preventiva impuesta por la Corporación, no observándose ejecución reciente de obras ni intervención activa sobre el terreno; sin embargo, persisten las condiciones físicas generadas por dicha intervención, las cuales continúan representando susceptibilidad a procesos erosivos, especialmente en los taludes conformados, donde se identifican superficies expuestas con material suelto y signos de arrastre por escorrentía superficial.

Se observa que el tramo intervenido presenta procesos de revegetalización natural incipiente, con cobertura vegetal dispersa, principalmente herbácea, la cual aún no garantiza una estabilización efectiva del suelo ni el control adecuado de la erosión, evidenciándose sectores con pérdida de material y formación de surcos por acción del agua lluvia.

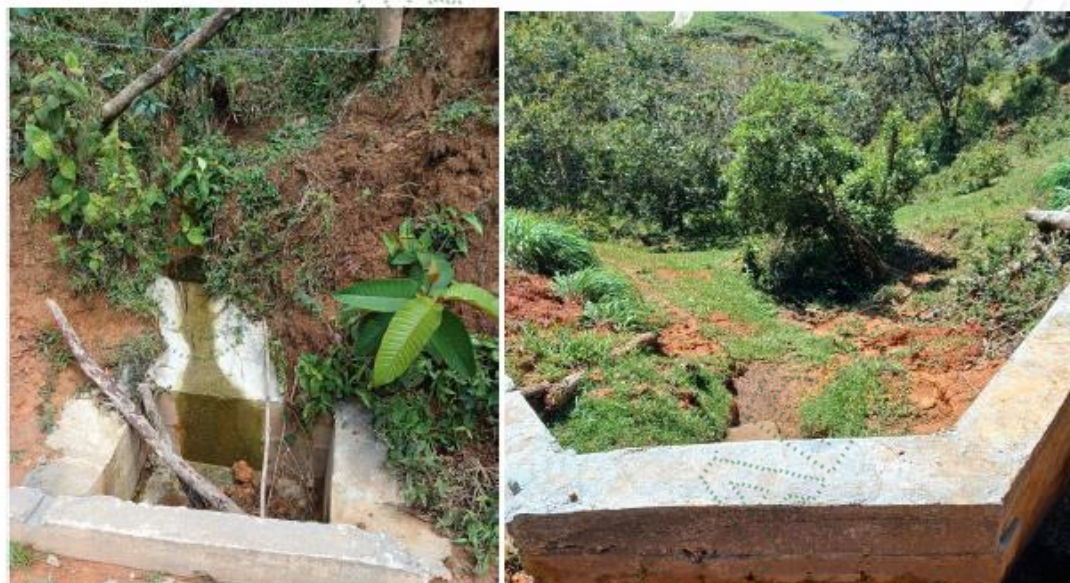
En relación con el manejo de aguas lluvias, se identificó la presencia de una cuneta transversal o estructura de drenaje que permite la conducción de escorrentías provenientes de la parte alta del predio, la cual contribuye parcialmente al control hidráulico del área intervenida; no obstante, este sistema resulta insuficiente frente a las condiciones del terreno, dado que no se evidencia un sistema integral de drenaje que incluya cunetas longitudinales, disipadores de energía o estructuras adicionales que minimicen la velocidad del flujo y el arrastre de sedimentos hacia las zonas bajas.

Los taludes generados por el corte del terreno presentan pendientes pronunciadas y carecen de obras de estabilización definitivas, tales como terrazas, revegetalización técnica o estructuras de contención, lo cual incrementa la probabilidad de inestabilidad y deslizamientos superficiales, especialmente en eventos de precipitación intensa, condición que ya había sido advertida en el informe técnico inicial

Se concluye que las obras implementadas para el manejo de aguas lluvias y escorrentías son limitadas y no corresponden a un sistema integral de drenaje, lo cual mantiene la susceptibilidad del terreno a procesos de erosión hídrica y posibles afectaciones a las zonas bajas del predio.

Los taludes generados por la apertura de la vía no cuentan con medidas técnicas adecuadas de estabilización, lo que incrementa la probabilidad de inestabilidad y posibles movimientos en masa, especialmente en temporadas de alta precipitación.
