RESOLUCIÓN No.

POR MEDIO DE LA CUAL SE LEVANTA UNA MEDIDA PREVENTIVA

Expediente: **051970345134**

Asunto: **Resolución de Levantamiento de Medida Preventiva.**

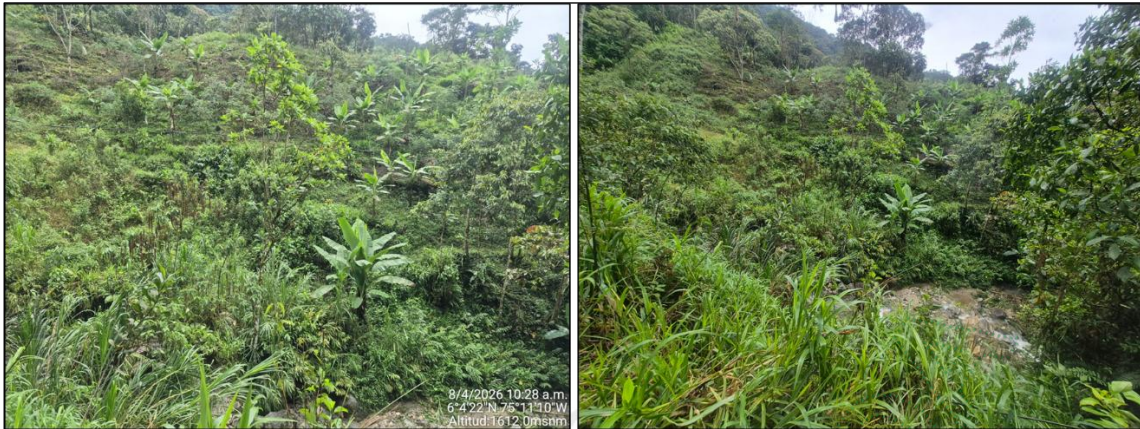
- *Para realizar la inspección ocular al lugar de los hechos, se contó con el acompañamiento de la parte interesada el señor Luis Ángel Henao y el presunto infractor el señor Manuel Sacramento Garzón Giraldo*
- *Durante la inspección de control se evidenció que las actividades de tala y socola han sido suspendidas, por el contrario, se observa en el área previamente intervenida dentro de la ronda hídrica de la Q. La Chonta, se evidencia proceso de regeneración natural, con presencia de vegetación en estado de brinzal y latizal, lo cual indica una recuperación incipiente del ecosistema, también hay presencia de cultivos de plátano y yuca.*

Imagen 1: Área previamente intervenida con proceso de regeneración natural, con presencia de vegetación en estado de brinjal y latizal, lo cual indica una recuperación incipiente del ecosistema, también hay presencia de cultivos de plátano y yuca.

- Se verificó el cumplimiento de las medidas preventivas impuestas en las Resolución No RE-02793-2025 del 23 de julio de 2025 y RE-04200-2025 del 09 de octubre de 2025 relacionada con la suspensión de las actividades de tala en la ronda hídrica de la Q. La Chonta, evidenciándose la detención de las intervenciones y el inicio de procesos de regeneración natural.

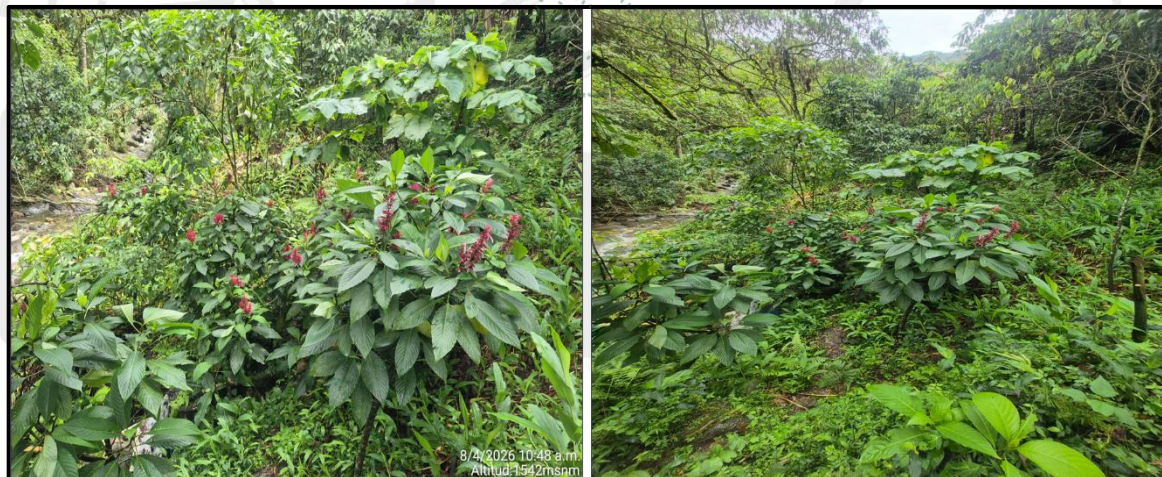
- No obstante, se identificó la siembra de especies de tipo ornamental, correspondientes a la especie *Megaskepasma erythrochlamys*, esta presenta características que contribuyen a la protección del suelo, ya que su follaje denso y sistema radicular ayudan a reducir procesos de erosión, especialmente en zonas de ladera; asimismo, aporta cobertura vegetal que favorece la conservación de la humedad del suelo y brinda cierta protección a la microcuenca, y aunque no corresponde a una especie nativa de alto valor ecológico, puede desempeñar un papel en procesos iniciales de revegetalización.

Imagen 2: Especie tipo ornamental *Megaskepasma erythrochlamys*.

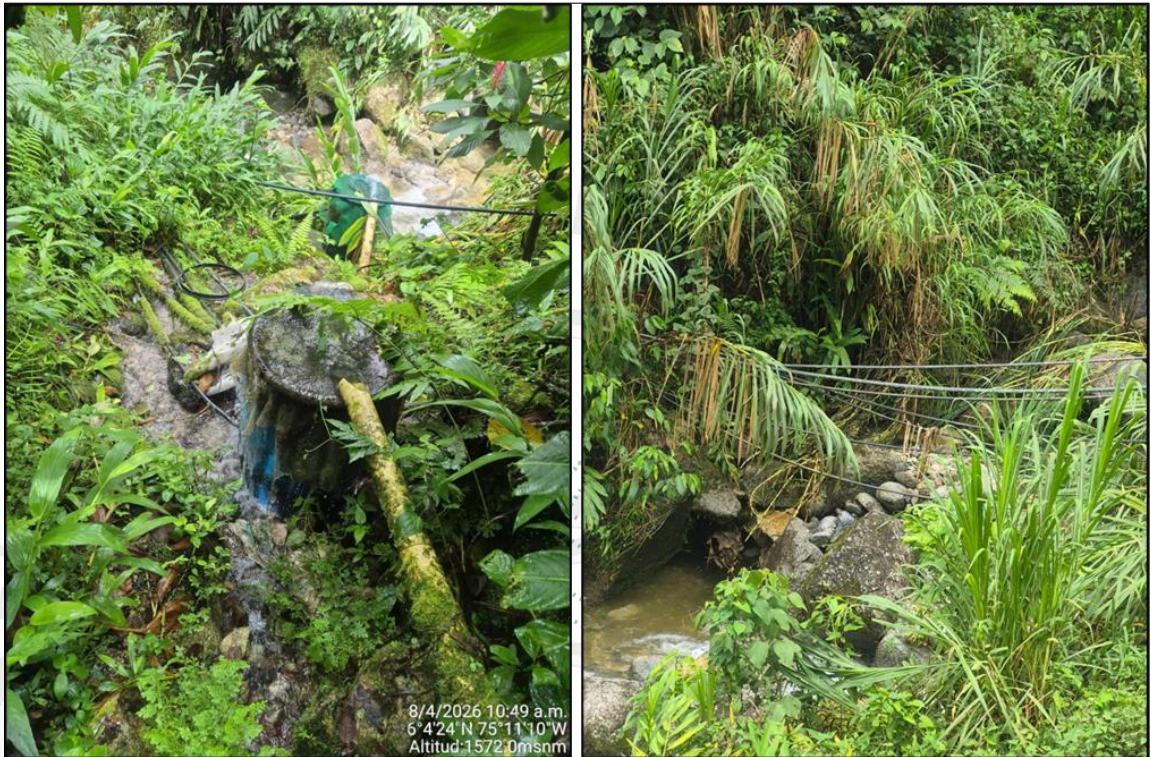
- Se identificó la existencia de aproximadamente diez (10) mangueras conectadas directamente a la fuente hídrica No. 1, ubicada en las coordenadas X: -75°11'10" W; Y: 6°4'24" N, las cuales abastecen cerca de veinte (20) familias, de acuerdo con la información suministrada por el propietario del predio. Estas conexiones continúan en funcionamiento sin que se evidencien obras de captación técnicamente adecuadas, tales como bocatomas, sistemas de regulación de caudal o dispositivos de medición y control del uso del recurso hídrico. Asimismo, se constató que dichas captaciones no cuentan con concesión de aguas superficiales otorgada por la autoridad ambiental competente, ni con el Registro de Usuarios del Recurso Hídrico (RURH), lo que configura un uso no autorizado del recurso, en contravención de la normativa ambiental vigente en Colombia. (Se resalta que la corporación ya ha realizado el requerimiento a cada uno de los usuarios por medio de Correspondencias de salida.)

- En cuanto al método de captación, se observó que este consiste en la conducción del agua mediante mangueras conectadas a recipientes plásticos (canecas) con capacidad aproximada de 220 litros, que no respetan el caudal ecológico de la fuente hídrica, lo cual puede generar afectaciones sobre la dinámica natural del ecosistema acuático, disminuyendo la disponibilidad del recurso y poniendo en riesgo la sostenibilidad del cuerpo de agua.

Imagen 3: Sistema no regulado de captación de agua fuente hídrica 1.
 Fuente: Cornare, 2026

- Se identificaron prácticas de captación de agua no reguladas mediante el uso de mangueras directamente conectadas a las fuentes hídricas, sin infraestructura adecuada ni permisos ambientales, lo que configura un uso no autorizado del recurso hídrico y representa una presión significativa sobre la disponibilidad y sostenibilidad del mismo.

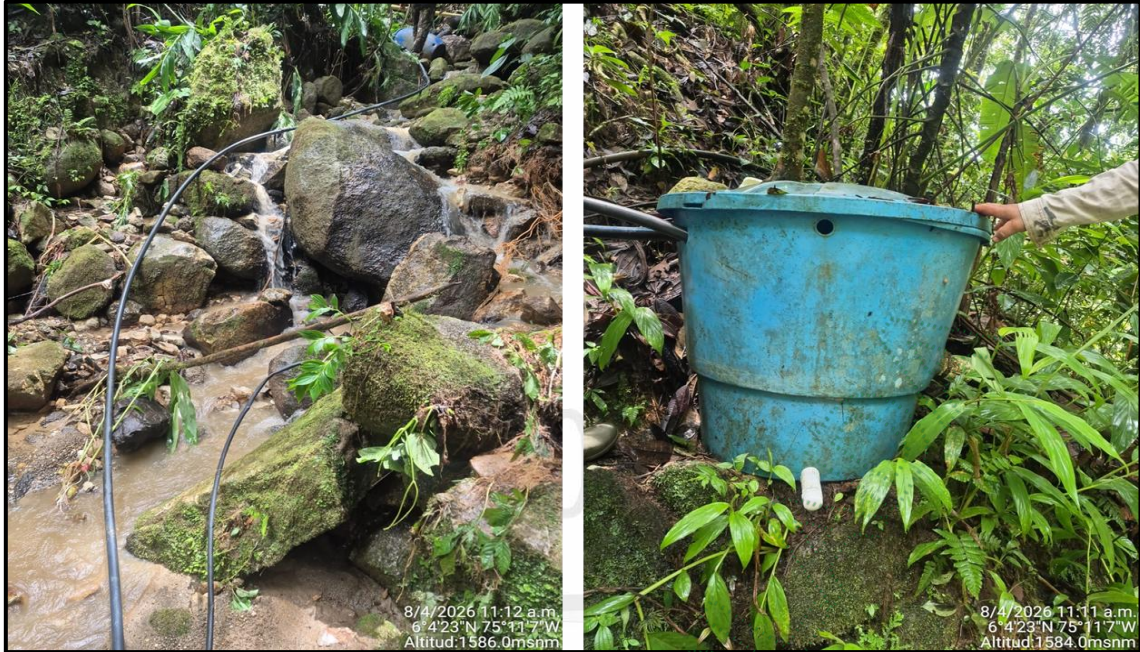
- En las coordenadas X: $-75^{\circ}11'7''$ W; Y: $6^{\circ}4'23''$ N, se identifica otra fuente hídrica denominada "Fuente hídrica 2", la cual también está siendo utilizada para la captación de agua con fines de uso doméstico; en el sitio se encontraba el señor Adolfo Gavidez Quintero, con número telefónico 3114211638, realizando labores de mantenimiento a las canecas de captación y a las mangueras, a quien se le indicó la obligación de adelantar el trámite del Registro de Usuarios del Recurso Hídrico (RURH) ante la autoridad ambiental competente.

Imagen 4: Sistema no regulado de captación de agua en la fuente hídrica 2.
Fuente: Cornare, 2026

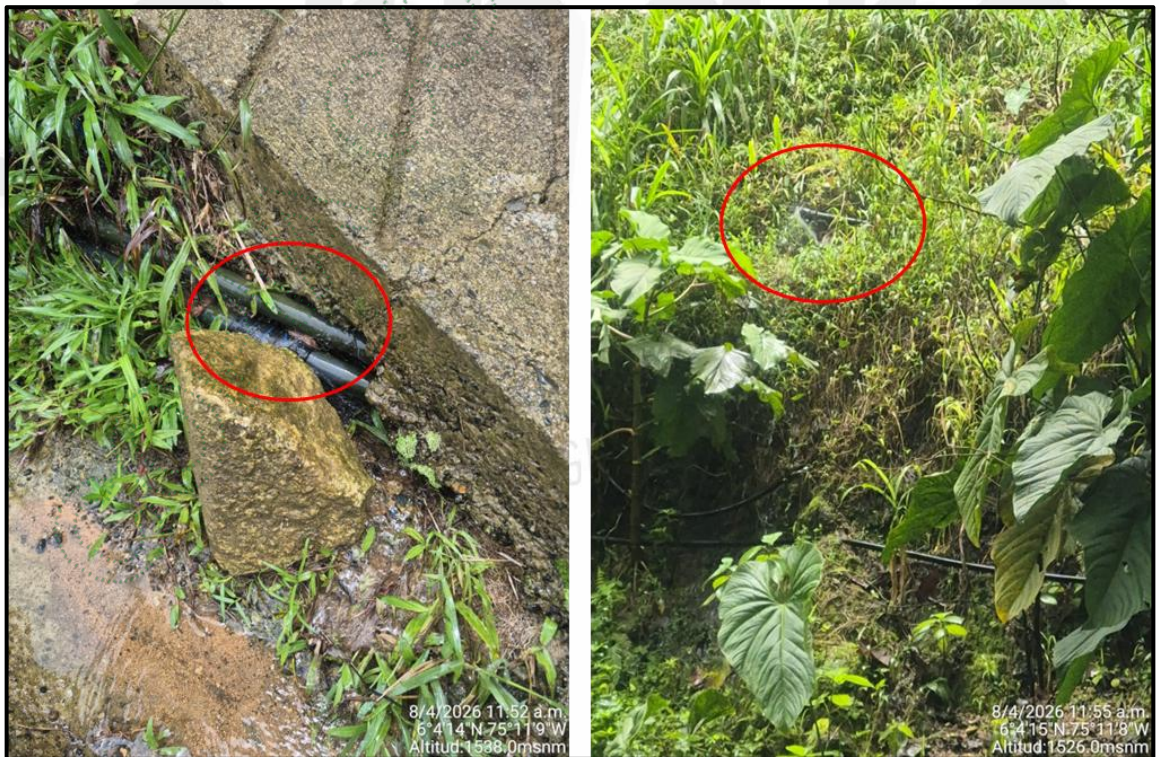
- En las coordenadas X: $-75^{\circ}11'8''$ W; Y: $6^{\circ}4'15''$ N y X: $-75^{\circ}11'9''$ W; Y: $6^{\circ}4'14''$ N, se observan mangueras con fugas de agua, lo que está generando saturación del suelo y debilitamiento del terreno en la zona intervenida; esta condición favorece procesos de inestabilidad, erosión superficial y posible deslizamiento, especialmente considerando la pendiente del área, además de representar un uso ineficiente del recurso hídrico por pérdidas continuas de agua, evidenciando la ausencia de mantenimiento adecuado y de un sistema de conducción técnicamente apropiado.

Imagen 5: Mangueras con fugas de agua.
Fuente: Cornare

- Las mangueras usadas como sistemas de conducción del agua presentan deficiencias, evidenciadas en fugas y ausencia de control del caudal, lo que genera pérdidas del recurso, saturación del suelo y posibles procesos de inestabilidad geotécnica en zonas de pendiente.

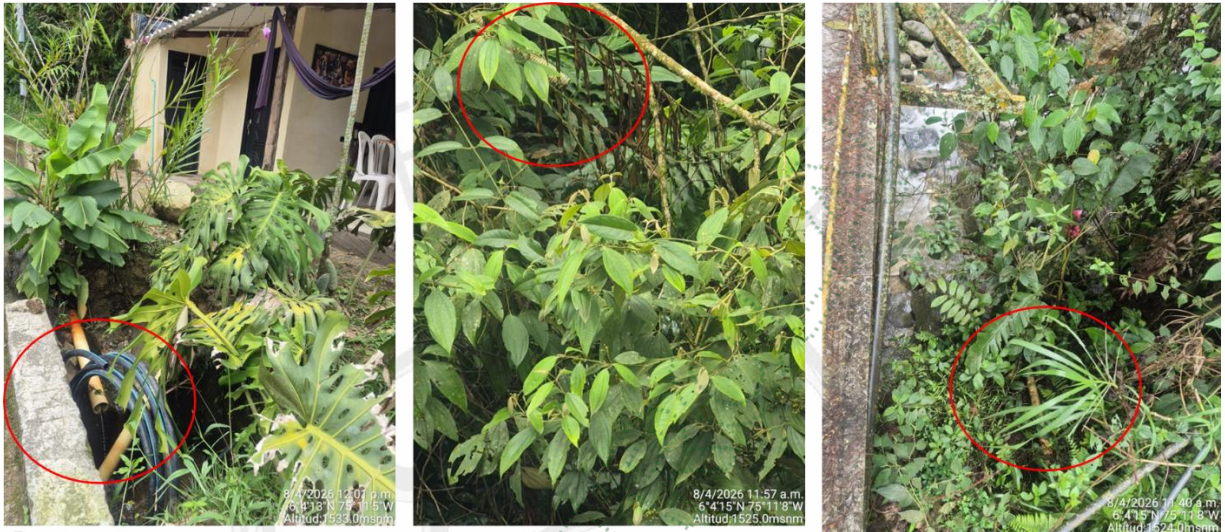
Durante el recorrido de inspección se evidenció que varias viviendas y algunos establecimientos ubicados en inmediaciones de la fuente hídrica Q. La Chonta realizan vertimientos de aguas residuales domésticas directamente sobre el cauce, sin ningún tipo de tratamiento previo. Esta situación constituye una afectación directa a la calidad del recurso hídrico y representa un riesgo significativo para la salubridad pública, debido a la posible presencia de contaminantes microbiológicos, materia orgánica y otros compuestos que pueden generar enfermedades.

En cuanto a las infraestructuras puntuales identificadas durante la visita, se observaron conexiones de tuberías de aguas residuales que descargan directamente a la Q. La Chonta provenientes de establecimientos como Ecohotel Manantiales, tienda La Lupita y el negocio del señor Hugo Ramírez Buriticá, entre otros. No obstante, aunque en campo se lograron identificar tres (3) puntos específicos de vertimiento, el señor Garzón indicó que esta problemática es generalizada en la vereda, estimando que aproximadamente setenta (70) viviendas estarían realizando descargas similares sobre la fuente hídrica.

Imagen 6: Tuberías de aguas residuales sobre el cauce de la Q. La Chonta
Fuente: Cornare, 2026

- Se evidenció la existencia de vertimientos de aguas residuales domésticas sin tratamiento previo directamente sobre la Q. La Chonta, lo que afecta la

calidad del agua y constituye un riesgo sanitario para las comunidades que hacen uso del recurso aguas abajo.

- La problemática de vertimientos y uso inadecuado del recurso hídrico no es puntual, sino generalizada en la vereda, involucrando un número considerable de viviendas, lo que indica la necesidad de implementar soluciones integrales de saneamiento básico y control ambiental a nivel comunitario.
- Se debe requerir a la Junta de Acción Comunal -JAC- de la vereda Los Potreros, a través de su representante legal el señor Víctor Manuel Quintero Montoya y usuarios del recurso hídrico, llevar a cabo un diagnóstico para identificar cada uno de los inmuebles que se abastecen de este punto y se sugiere con el apoyo de la Administración Municipal, la implementación de un sistema de abastecimiento colectivo con un único punto de captación y teniendo la cobertura en todo el sector, con el propósito de establecer un uso eficiente del recurso y generar el mínimo impacto en el ecosistema acuático.
