RESOLUCIÓN

POR MEDIO DE LA CUAL SE ADOPTAN UNAS DETERMINACIONES

Que funcionario de la Corporación realizaron visita de control y seguimiento al predio el día 10 de Abril del 2026, generándose el informe técnico con radicado N° IT-02792-2026 del 14 de Mayo de 2026, en el que se observó y concluyó lo siguiente:

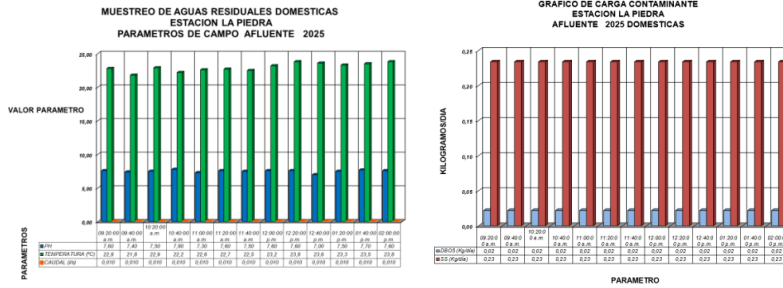
STARND 1

A continuación, se presentan los resultados correspondientes al punto de entrada del Sistema de Tratamiento de Aguas Residuales Domésticas 1 (STARND 1 - Baños).

- Se Muestra estabilidad en el pH y caudal, con un flujo constante de 0,010 l/s, lo que refleja una operación estable del sistema de tratamiento.
- La carga de DBO5 se mantiene en 0,02 kg/día y la de Sólidos Suspendedos (SS) en 0,23 kg/día. Ambas se encuentran muy por debajo del límite normativo de 625 kg/día de DBO5, lo que ratifica la baja carga contaminante de este vertimiento.

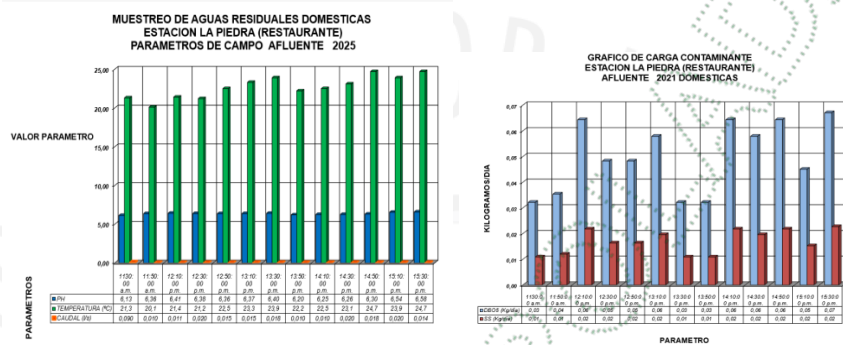
STARD 2

A continuación, se presentan los resultados correspondientes al punto de entrada del Sistema de Tratamiento de Aguas Residuales Domésticas 2 (STARD 2)

Con base en los datos obtenidos en campo, se observa que los valores de temperatura, pH y caudal medidos en la entrada del Sistema de Tratamiento de Aguas Residuales Domésticas 2 (STARD 2) se encuentran dentro de los rangos establecidos por la normativa ambiental vigente. Según el artículo 8 de la Resolución 0631 de 2015, para aguas residuales domésticas con carga inferior o igual a 625 kg/día de DBO5, los límites permisibles son los siguientes:

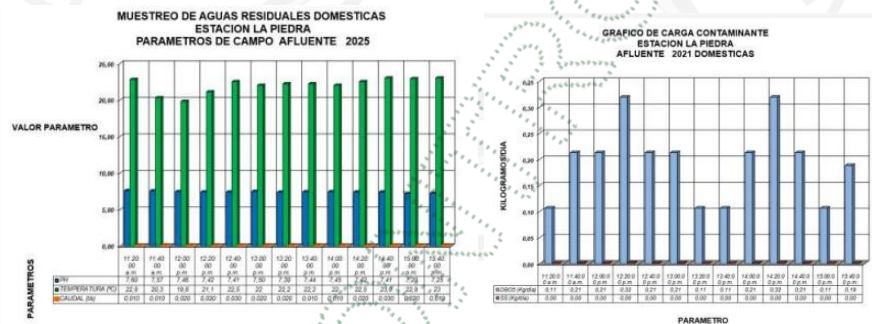
STARD 3

- Se observa que los valores registrados de pH, temperatura y caudal cumplen con los límites establecidos por la Resolución 0631 de 2015, artículo 8, para vertimientos con una carga menor o igual a 625 kg/día de DBO₅, clasificados como aguas residuales domésticas.
- La DBO₅ se mantuvo en un rango entre 0,11 y 0,32 kg/día, valores significativamente inferiores al límite permisible de 625 kg/día, evidenciando un vertimiento con carga orgánica mínima.
- Los Sólidos Suspendidos (SS) se reportaron con valores de 0,00 kg/día en todas las muestras, reflejando un adecuado control de sólidos en el sistema de tratamiento”.

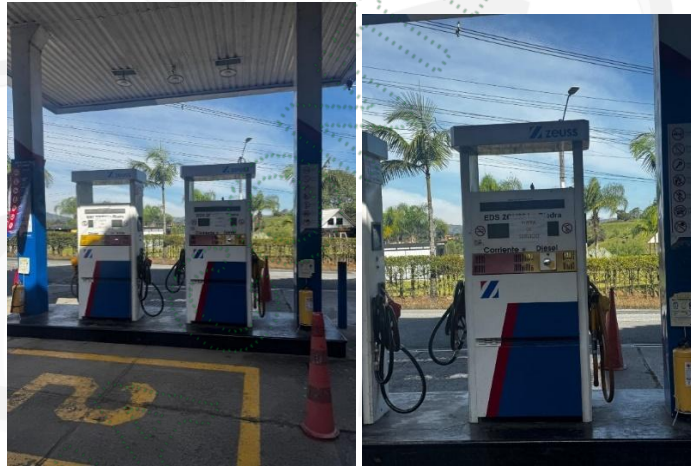
La Estación de Servicio La Piedra, en el momento solo se encuentra realizando vertimientos únicamente de aguas residuales domésticas, dado que las actividades asociadas a la Estación de Servicios Zeus se encuentran suspendidas. Esta última ha permanecido fuera de servicio durante un periodo aproximado de ocho (8) meses (según información reportada en campo), lo que ha implicado la ausencia de generación de aguas residuales de tipo no doméstico (ARDnD) asociadas a procesos propios de la operación de estaciones de servicio, tales como manejo de combustibles o áreas de mantenimiento.

EDS ZEUSS fuera de servicio. Cornare 2026

11. **INFORMAR** a esta Corporación si se continuará con la operación de la Estación de Servicio Zeus o, en su defecto, adelantar la correspondiente solicitud de modificación del permiso de vertimientos, teniendo en cuenta que, al no desarrollarse dicha actividad, no se generarían aguas residuales no domésticas asociadas a dicha operación.

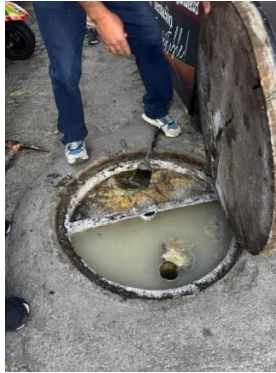
Se evidencia que el establecimiento donde opera la panadería dispone de una (1) trampa de grasas, conformada por dos compartimientos, en la cual el primer compartimiento funciona como unidad primaria de retención de grasas y sólidos flotantes. No obstante, se identifican deficiencias en su manejo, asociadas a prácticas inadecuadas de operación y mantenimiento, lo que podría comprometer su eficiencia en la remoción de grasas y el adecuado funcionamiento del sistema de tratamiento de aguas residuales.

Trampa grasas. Cornare 2026

- Se evidencia que el establecimiento donde opera la panadería, cuenta con una trampa de grasas de dos compartimentos; sin embargo, presenta deficiencias en su operación y mantenimiento que pueden afectar su eficiencia y el adecuado tratamiento de las aguas residuales.

9. **ADOPTAR** de manera inmediata las medidas correctivas necesarias frente al manejo de la trampa de grasas y del sistema de tratamiento de aguas residuales, debido a las deficiencias evidenciadas en su operación y mantenimiento, garantizando especialmente la adecuada gestión, manejo y disposición final de los lodos y grasas extraídos.

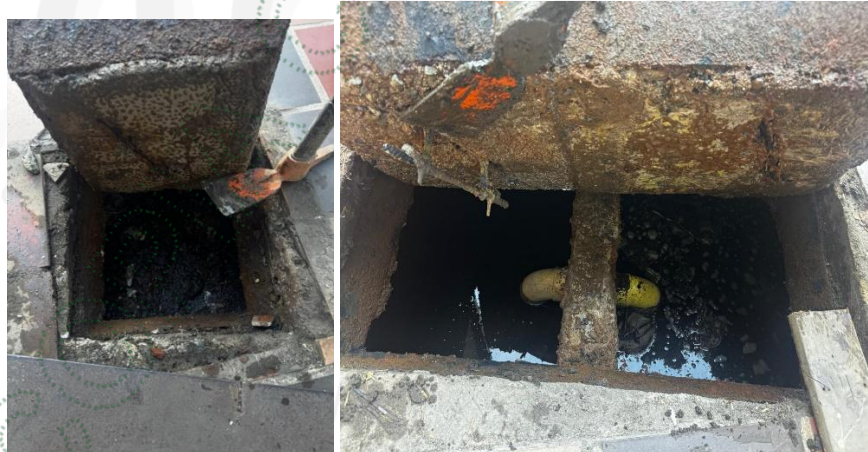
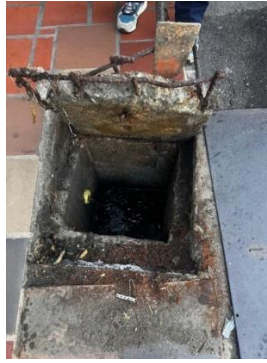
El sistema séptico, construido en mampostería, presenta deficiencias operativas evidenciadas durante la inspección. En el primer compartimiento se observa una alta acumulación de sólidos, así como la presencia de residuos sólidos (papel, bolsas, entre otros), lo cual indica posibles fallas en el pretratamiento y en las prácticas de uso. En el segundo compartimiento se mantienen condiciones similares, con elevada concentración de sólidos y presencia de residuos no degradables. En el compartimiento final se evidencia una disminución de sólidos, permitiendo el paso del efluente hacia una caja de inspección construida en concreto. Estas condiciones sugieren un funcionamiento ineficiente del sistema y la necesidad de acciones correctivas en operación, mantenimiento y manejo de residuos.

Durante la inspección en campo no se percibieron olores ofensivos característicos de aguas residuales domésticas.

Sistema de Tratamiento de Aguas Residuales. Cornare 2026

- El sistema de tratamiento recibe una alta carga de aguas residuales debido al uso intensivo de los baños públicos, y presenta deficiencias operativas como acumulación excesiva de sólidos y residuos, lo que evidencia un funcionamiento ineficiente y la necesidad de mejoras en su manejo y mantenimiento; no obstante, no se detectaron olores ofensivos durante la inspección.

2. **REALIZAR** una evaluación técnica integral de la capacidad hidráulica y funcional del sistema de tratamiento de aguas residuales, considerando que el incumplimiento de los parámetros establecidos en la normatividad ambiental vigente podría estar asociado a deficiencias en el diseño, dimensionamiento o condiciones actuales de operación del sistema. Para tal efecto, deberá presentar el respectivo soporte técnico que sustente dicha evaluación y, en caso de evidenciarse la necesidad de realizar ajustes, adecuaciones o modificaciones, deberá implementar las acciones correspondientes y adelantar la actualización o modificación del permiso de vertimientos ante esta Autoridad Ambiental.

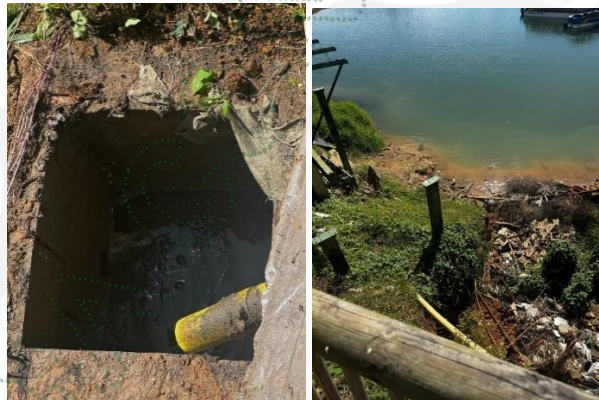
En la caja de registro se observó la llegada de aguas residuales con carga de sólidos, incluyendo material fecal y residuos sólidos no biodegradables, tales como bolsas plásticas, lo que evidencia deficiencias en el uso del sistema y en la gestión de residuos, pudiendo afectar el adecuado funcionamiento del sistema de tratamiento y la calidad del efluente vertido.

Caja de registro y Punto de descarga. Cornare 2026.

- El vertimiento se descarga al Embalse Peñol-Guatapé mediante tubería cerrada; sin embargo, se evidencian sólidos y residuos no biodegradables en la caja de registro, lo que refleja deficiencias en el uso y manejo del sistema, con posible afectación a la calidad del efluente. Además, se reporta la implementación de la obra de descarga según información remitida por el establecimiento.
