RESOLUCIÓN No.

POR MEDIO DE LA CUAL SE IMPONE UNA MEDIDA PREVENTIVA Y SE ADOPTAN UNAS DETERMINACIONES

Que mediante radicado N° SCQ-135-1125-2026 del 11 de agosto de 2026, se denuncia ante la Corporación “vertimiento de aguas negras a fuentes hídricas”.

Que el día 14 de agosto de 2026, el equipo técnico de la Corporación realizó visita al predio objeto del asunto con el fin de verificar la ocurrencia de los hechos denunciados. Como resultado de dicha diligencia, se emitió el Informe Técnico N.º IT-05089-2026 del 26 de agosto de 2026, en el cual quedaron consignadas las siguientes observaciones y conclusiones:

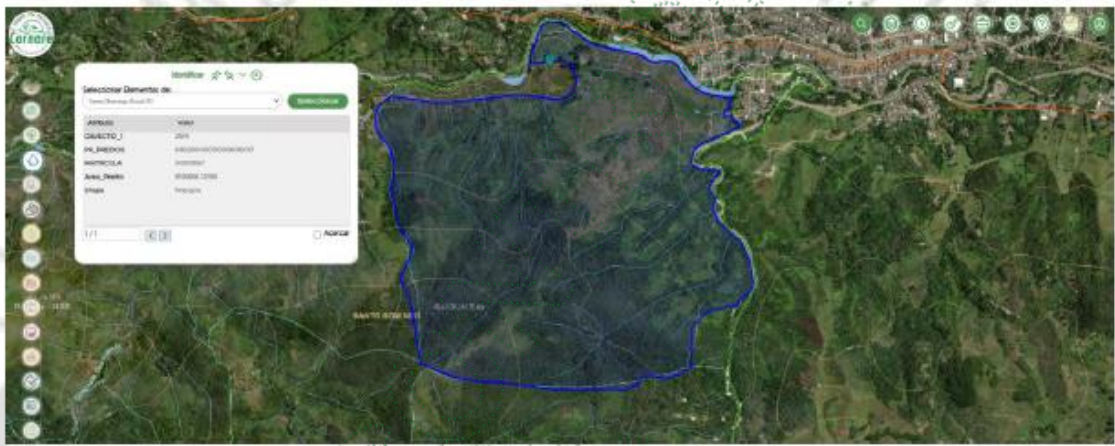
Figura 1. Ubicación del predio

Durante el recorrido se identificó el predio donde presuntamente se realiza la descarga de aguas residuales domésticas, identificado con FMI No. 026-0000857 y PK Predio No. 6902003000000600017, con un área aproximada de 161 ha. De este predio se desprende un área de menor extensión, en la cual se realizó la inspección y se evidenció la presencia de viviendas rurales de dos niveles, habitadas por varios integrantes de una misma familia.

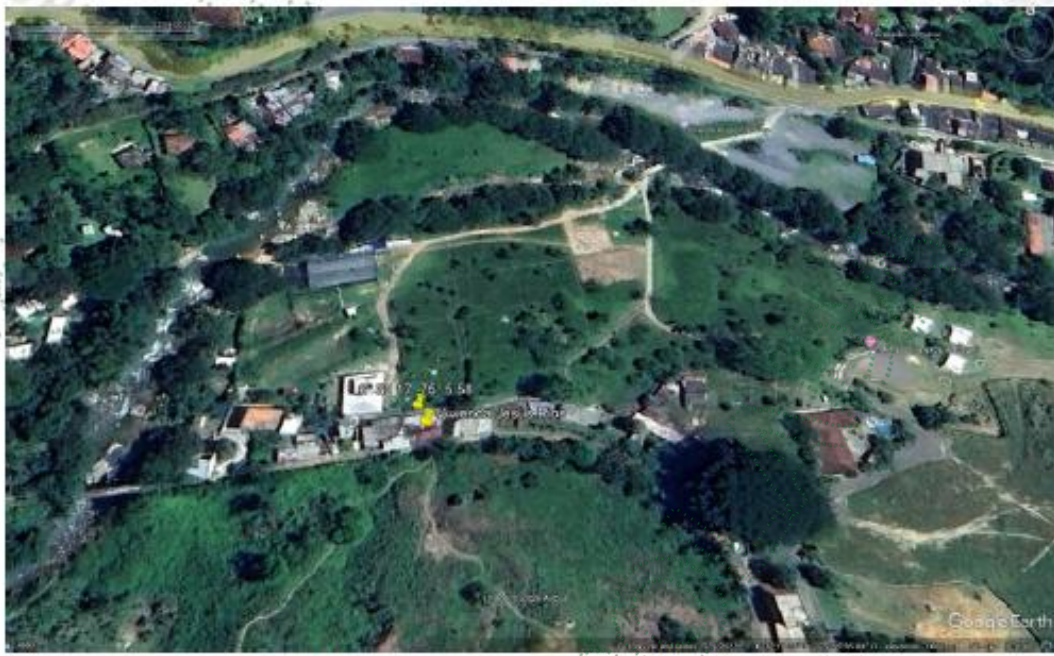
**Figura 2. Ubicación de viviendas y puntos de descargas**

Al llegar al sitio de interés, se realizó un recorrido de inspección técnica, durante el cual se identificaron y georreferenciaron las fuentes generadoras de aguas residuales domésticas que confluyen hacia un punto de descarga localizado dentro del predio del señor Jesús Emilio Ríos.

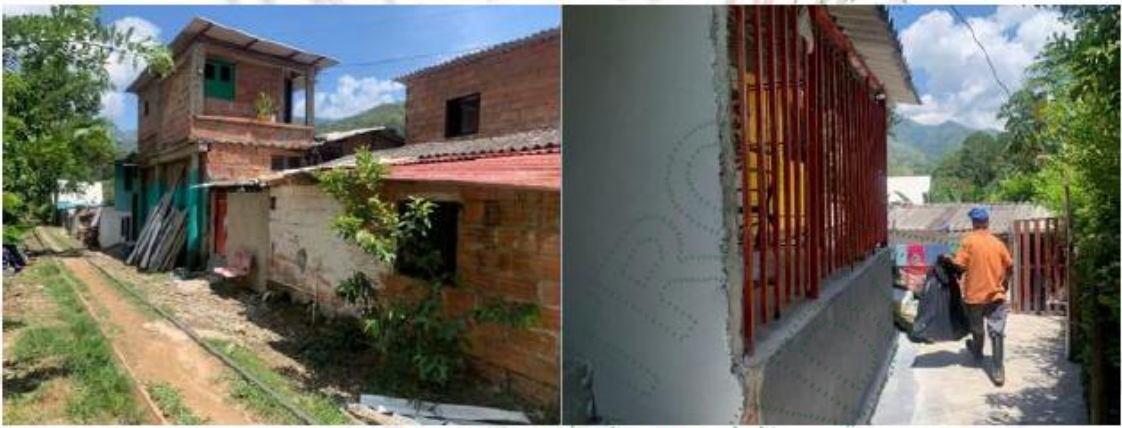
La propiedad del señor Jesús Emilio Ríos cuenta con cinco viviendas, habitadas por integrantes de una misma familia, con una población aproximada de 15 personas (según información suministrada por el señor Ríos).

Se evidenció que las viviendas disponen de un mismo sistema séptico construido en mampostería, destinado al tratamiento de las aguas residuales domésticas generadas.

Durante la visita técnica no se percibieron olores ofensivos ni se evidenciaron signos aparentes de funcionamiento inadecuado del sistema. No obstante, se observó que el efluente proveniente del sistema séptico es conducido mediante tubería hacia una cuneta de mampostería a cielo abierto, situación que debe ser evaluada frente a las condiciones de manejo y disposición final del efluente.

**Figura 3.** Viviendas del señor Jesús Ríos

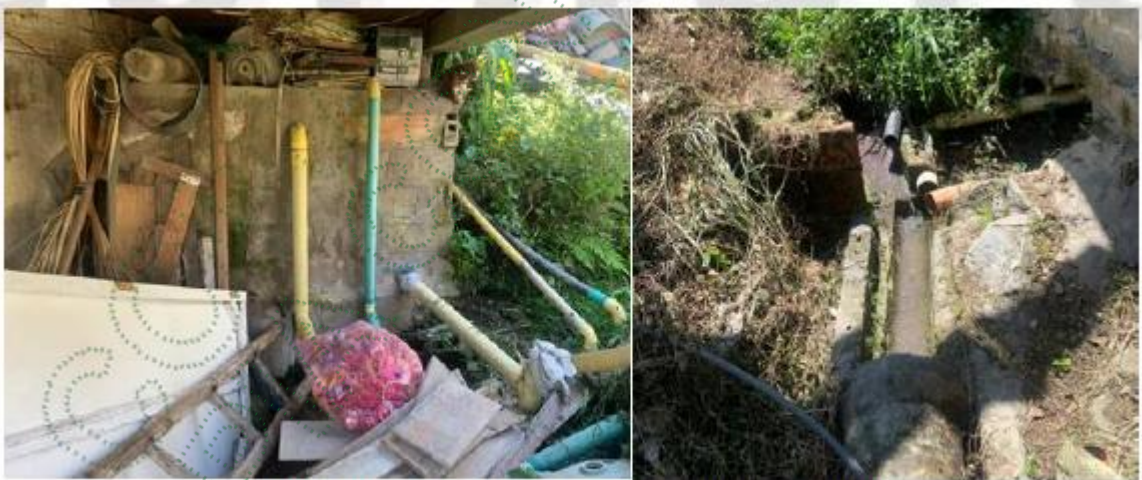
Debido a las condiciones de acceso y ubicación del sistema séptico, no fue posible verificar directamente sus características constructivas ni establecer si cuenta con los dos compartimientos requeridos para su adecuado funcionamiento, en los cuales el primero está destinado principalmente a la sedimentación y digestión de los sólidos, mientras que el segundo permite complementar el proceso de sedimentación y tratamiento del agua residual. Para ellos es importante verificar su capacidad hidráulica, estanqueidad y distribución interna.

**Figura 4.** Sistema séptico y descarga a cuneta en cemento

De igual forma, se evidenció que las aguas grises provenientes de los lavamanos, duchas, lavaplatos y demás actividades domésticas son descargadas directamente, sin ningún tipo de tratamiento previo, al mismo punto de la cuneta a cielo abierto. Asimismo, se constató que no se cuenta con una trampa de grasas instalada para el manejo de las aguas residuales provenientes de los lavaplatos.

Adicionalmente, las aguas lluvias son conducidas por la misma cuneta, generándose la mezcla de aguas lluvias y aguas residuales domésticas.

Con el fin de mejorar las condiciones de manejo y disposición de las aguas residuales domésticas y prevenir la afectación del suelo y del recurso hídrico, se considera necesario implementar un sistema integral de manejo que permita separar y conducir adecuadamente los diferentes tipos de aguas generadas en la vivienda. Las aguas grises provenientes de lavamanos, duchas y lavaplatos deberán pasar inicialmente por una trampa de grasas, seguida de una caja de registro independiente, mientras que las aguas negras deberán ser conducidas exclusivamente al sistema séptico para su tratamiento.

El efluente del sistema séptico deberá ser conducido hacia un campo de infiltración técnicamente diseñado, de acuerdo con las características del suelo y las condiciones del terreno, evitando su descarga directa sobre el suelo o hacia cuerpos de agua. Asimismo, se deberá realizar el mantenimiento periódico del sistema séptico y la extracción de lodos cuando las condiciones de operación lo requieran, como mínimo mediante inspecciones semestrales. Los lodos extraídos deberán recibir un manejo y disposición final técnicamente adecuados, evitando su disposición directa sobre el terreno o cerca de fuentes hídricas.

Por su parte, las aguas lluvias deberán mantenerse separadas de las aguas residuales y ser conducidas mediante un sistema independiente hasta la caja de inspección o el punto de manejo definido, evitando su ingreso al sistema séptico. Finalmente, las diferentes corrientes deberán contar con estructuras de conducción y control adecuadamente instaladas hasta sus respectivos puntos finales de disposición, de manera que se eviten descargas directas, infiltraciones no controladas, reboses, generación de olores ofensivos y el aporte de contaminantes al río Nus. Estas medidas permitirán mejorar las condiciones sanitarias de la vivienda y reducir el riesgo de olores, afectación del suelo y del recurso hídrico receptor.

- Adecuar o instalar un sistema séptico técnicamente funcional para el tratamiento exclusivo de las aguas negras provenientes de los sanitarios de las 5 viviendas, verificando su estanqueidad, capacidad y condiciones de operación.

- Implementar un sistema adecuado de drenaje para el manejo correcto de las aguas residuales generadas en la vivienda, garantizando la separación de las aguas negras, aguas grises y aguas lluvias, de acuerdo con lo siguiente:

- ✓ Aguas negras: deberán ser conducidas exclusivamente al sistema séptico para su tratamiento. El efluente o rebose del sistema deberá ser conducido mediante tubería hacia un campo de infiltración técnicamente adecuado, evitando cualquier descarga directa sobre el suelo o hacia cuerpos de agua.

- ✓ Aguas grises: las aguas provenientes de lavamanos, duchas, lavaplatos y demás actividades domésticas deberán ser conducidas inicialmente a una trampa de grasas, y posteriormente mediante tubería independiente hasta una caja de inspección.

- ✓ Aguas lluvias: deberán ser recolectadas y conducidas mediante un sistema de tubería completamente independiente de las aguas residuales domésticas, evitando su ingreso al sistema séptico. Estas deberán ser conducidas hasta la caja de inspección, donde se integrarán con las aguas grises previamente tratadas, para posteriormente ser conducidas mediante tubería hasta el punto final de descarga autorizado o técnicamente definido, garantizando que la conducción se realice de manera controlada y evitando descargas directas sobre el suelo o hacia fuentes hídricas.

- Instalar una trampa de grasas para el manejo de las aguas grises provenientes principalmente de lavaplatos y demás actividades que puedan generar grasas y aceites. Estas aguas deberán ser conducidas posteriormente a una estructura de tratamiento o disposición técnicamente definida.

- Implementar el campo de infiltración, como medida complementaria al sistema séptico existente, con el fin de mejorar el tratamiento de los efluentes y evitar el vertimiento directo a la fuente hídrica.

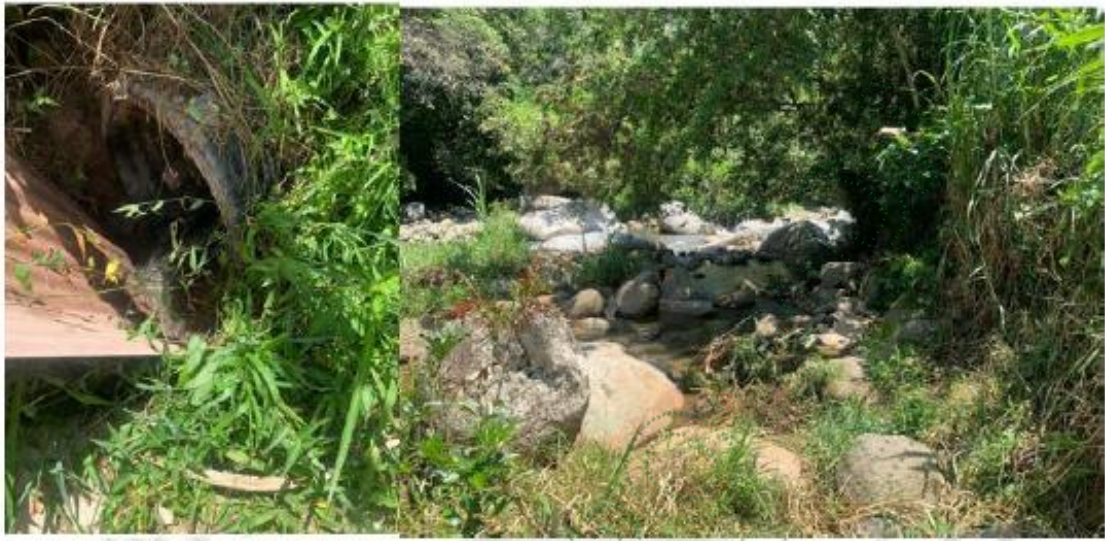
Finalmente, el caudal resultante es conducido hasta el río Nus, sin evidenciarse un sistema de tratamiento previo que permita garantizar condiciones adecuadas para su descarga.

**Figura 5. Descarga a fuente hídrica**

Según la información recopilada durante la visita de campo con los vecinos del sector, las descargas de aguas residuales domésticas se realizan de manera frecuente y sin un tratamiento adecuado, situación que genera olores ofensivos y evidencia la presencia de materia orgánica de origen fecal sin una adecuada descomposición. Esta condición estaría asociada a un tiempo de retención hidráulica insuficiente en el sistema séptico, lo que limita el desarrollo de los procesos de sedimentación y digestión anaerobia requeridos para el adecuado tratamiento de las aguas residuales.

**ARTÍCULO PRIMERO: IMPONER una MEDIDA PREVENTIVA DE SUSPENSIÓN INMEDIATA** al señor **JESÚS EMILIO RÍOS VAHOS**, identificado con cédula de ciudadanía N.º 3.445.972, de los vertimientos directos a campo abierto de aguas residuales domésticas provenientes de las viviendas ubicadas en las coordenadas X: -75° 05' 57,8"; Y: 6° 32' 16,83"; Z: 1.064 m s. n. m., correspondientes al inmueble identificado con Folio de Matrícula Inmobiliaria N.º 026-0000857 y PK\_PREDIOS 6902003000000600017, localizado en la vereda Guadualejo del municipio de Santo Domingo, cuyos efluentes podrían estar siendo conducidos o descargados hacia los drenajes que tributan al río Nus. Lo anterior, de conformidad con lo evidenciado durante la visita técnica realizada el 14 de agosto de 2026, en la cual se constató que las viviendas cuentan con un sistema séptico que, en términos generales, se encuentra en aparente buen estado; no obstante, se identificó la existencia de una condición susceptible de generar afectación ambiental, relacionada con la disposición de los efluentes del sistema a campo abierto, circunstancia que podría favorecer su escorrentía y eventual llegada a los drenajes naturales que tributan al río Nus.

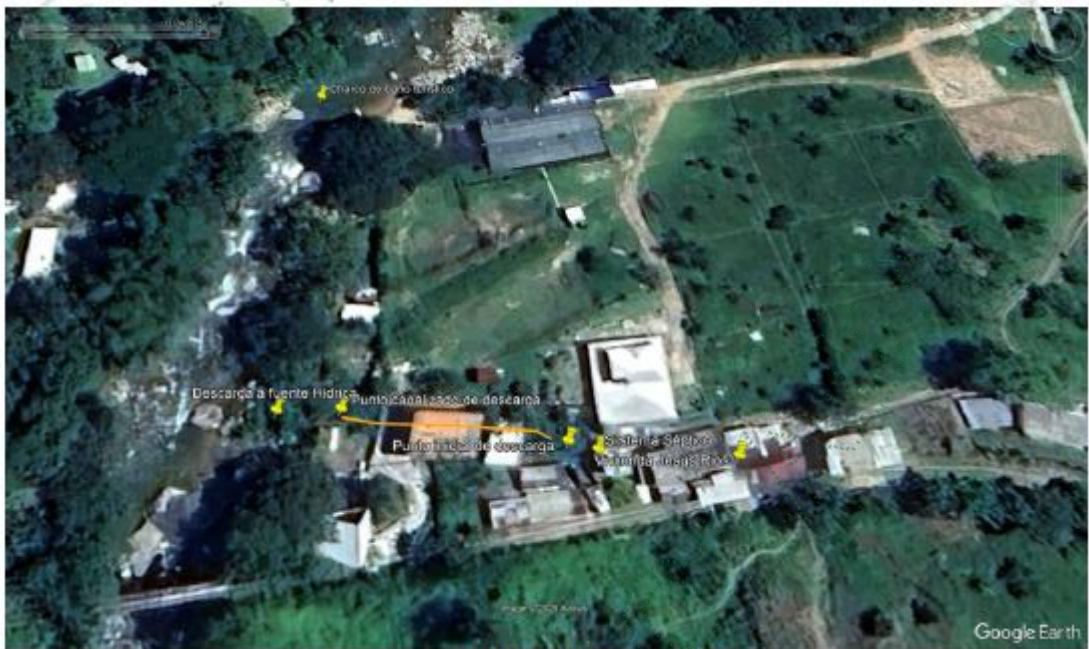
De acuerdo con lo manifestado anteriormente, se identificaron los principales puntos de interés asociados a la vivienda y al manejo de las aguas residuales domésticas. En el registro de campo se señala la ubicación de la vivienda, el sistema séptico y el punto de descarga inicial. Desde este último, las aguas residuales son conducidas por un tramo aproximado de 36 metros mediante tubería de cemento, hasta un punto donde se realiza la descarga directamente sobre el suelo, sin evidencia de un sistema de tratamiento o disposición final adecuado.

Posteriormente, las aguas residuales continúan su recorrido a través de una cuneta en suelo natural y a cielo abierto, siguiendo la pendiente del terreno, hasta alcanzar el río Nus. Este cuerpo de agua es utilizado como sitio turístico y presenta uso recreativo asociado al baño, por lo que la descarga de aguas residuales sin tratamiento representa un riesgo potencial de afectación a la calidad del recurso hídrico y a las condiciones sanitarias del área.

**Figura 6. Vivienda de la señora Luz Angela Ríos**
