RESOLUCIÓN No.

POR MEDIO DE LA CUAL SE ADOPTAN UNAS DETERMINACIONES

## **25. OBSERVACIONES:**

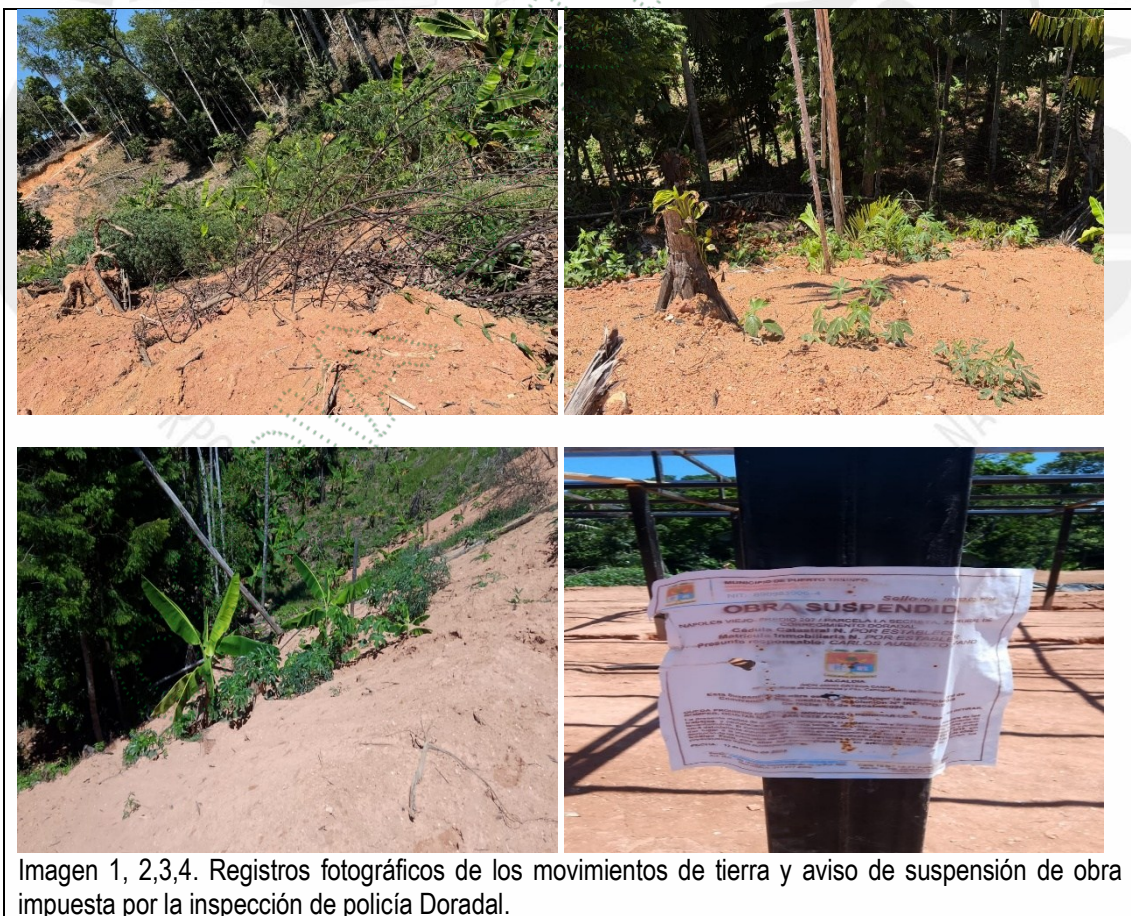
- Al llegar al predio objeto de inspección ocular ubicado en las coordenadas geográficas N 5° 54' 35.43048", W 74° 44' 11.47704", se evidencia la apertura de una nueva vía de ingreso hacia el predio donde se realizó la explanación del terreno (Imagen 1,2,3,4), en el que se viene implementando una obra en material liviano, obra que fue objeto de suspensión por la inspección de policía del corregimiento de Doradal municipio de Puerto Triunfo, en virtud de que el señor Samuel Sánchez, interpuso una denuncia por nuevas intervenciones en el predio en conflicto.

Imagen 1, 2,3,4. Registros fotográficos de los movimientos de tierra y aviso de suspensión de obra impuesta por la inspección de policía Doradal.

- El área donde se realizó el movimiento de tierra, es un lote de terreno donde en el año 2024 la Corporación mediante imágenes tomados con Drone, se identificó una intervención por tala de bosque natural (SCQ-

134-0332-2024) y que se encontraba sembrada con cultivos de pan coger. La tierra removida fue arrojada hacia la pendiente, donde cruza una fuente de agua y si bien en el momento no se identificó afectación a la fuente con sedimentos esto se debió a que durante el último mes no se han presentado lluvias en la zona, sin embargo al llegar la temporada de lluvia es muy factible que por escorrentía estos sedimentos lleguen al cauce de la fuente, por lo que se hace necesario tomar de inmediato medidas de mitigación del impacto ambiental realizando revegetalización del terreno o construcción de barreras de control de erosión.

- **IMPLEMENTAR** obras de manejo de taludes a través de actividades de revegetalización con el propósito de evitar el arrastre de sedimentos en tiempos de lluvias, con el objetivo de que se presente contención o retención de las áreas expuestas, implementando los mecanismos para el control oportuno de la erosión y retención del material; en el punto localizado en las coordenadas geográficas **5°54'35.41896"N 74°44'10.23648"W** y **5°54'35.41896"N 74°44'10.23648"W**, dentro del predio identificado con el FMI: **018-7696** y el PK: **5912004000000100207**, ubicado en el corregimiento Doradal del municipio de Puerto Triunfo, Antioquia.

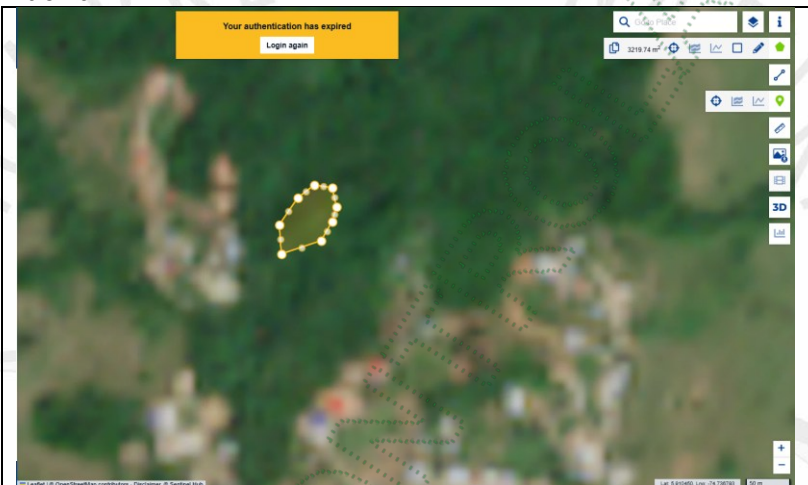
Condiciones ambientales del lugar en el año 2023, antes de su intervención en el año 2024, el cual se aprecia con cobertura vegetal- Fuente Copernicus Browser año 2025.

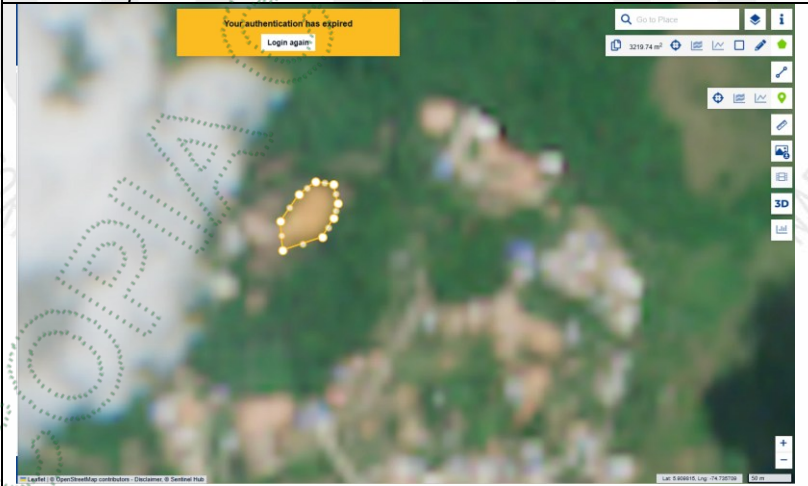
Imagen satelital del lugar donde se aprecia la tala y el movimiento de tierra en el año 2024-Fuente Copernicus Browser año 2026

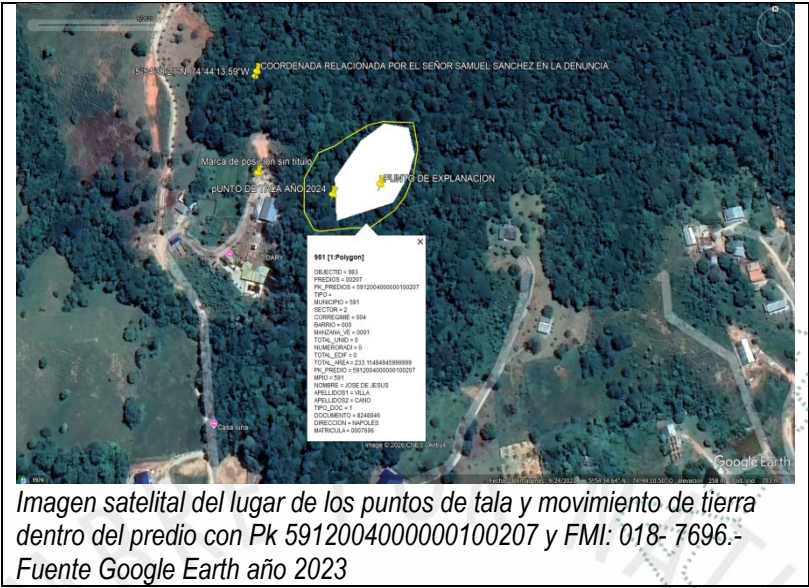
Imagen satelital del lugar de los puntos de tala y movimiento de tierra dentro del predio con Pk 5912004000000100207 y FMI: 018- 7696.-  
Fuente Google Earth año 2023

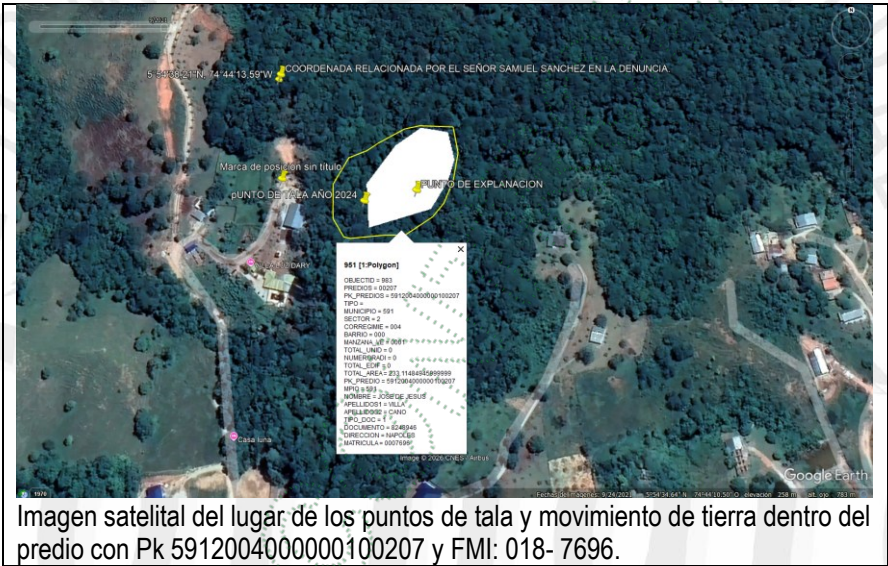
Imagen satelital del lugar de los puntos de tala y movimiento de tierra dentro del predio con Pk 5912004000000100207 y FMI: 018- 7696.
